一 格納容器漏えい検査

福島第二原子力発電所 3号機（以下、「当該機」という）の格納容器漏えい率検査については、今回どのような方針の下、実施したのか。また、実施結果について、所内における品質監査部門および第三者機関から、何らかの問題点、今後の改善点等についての指摘があったのか。

当該機のこれまでの定期検査における再循環系配管等(セーフエンド及び圧力容器ノズル部を含む)の点検状況を示されたい。検査カテゴリー(異種金属継手、同種金属継手の区分)、検査箇所、I S I、自主点検の検査区分毎に、いつ、どの継手を何力所、どのような方法で行ってきたのか。

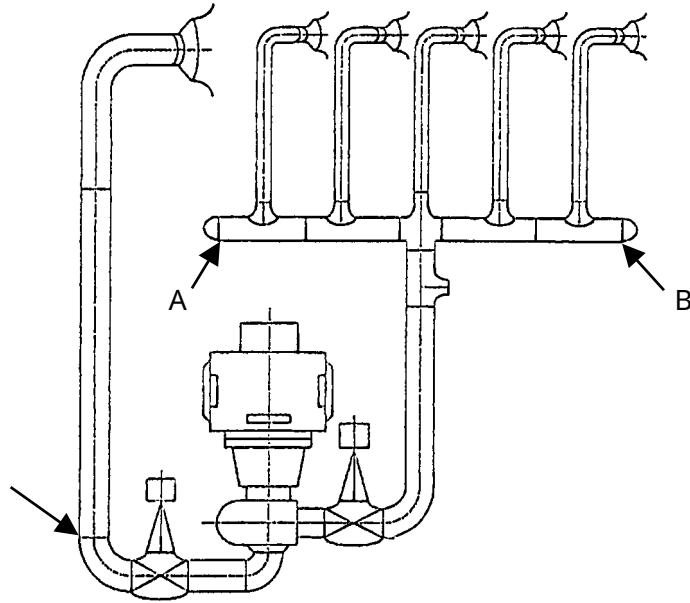
原子炉再循環系 (A)

平成14年10月1日付の保安院報告書で、I S Iと自主点検で点検部位が同じ箇所はA、B、C、の4箇所で、そのうち定期検査（I S I）と自主点検の結果が異なる1継手とされているのは図中の です。A、B、Cの継手はI S I、自主点検とも異常はありませんでした。 の継手は第5回定検時に実施したI S Iでは異常はなく、第8、10、11回定検時に実施した自主点検でインディケーションが確認されたものです。理由としては、第5回定検時にはひびは発生していなかったか、あるいは発生していたものの検出限界以下であり、その後発生あるいは進展して第8、10、11回定検時の自主点検でインディケーションが確認されたものと考えられます。

、 、 、 ともと同様、I S I実施時（ は第3回定検時、 ・ は第5回定検時、 は第6回定検時）にはひびは発生していなかったか、あるいは発生していたものの検出限界以下であり、その後発生あるいは進展して第11回または第12回定検時の自主点検でインディケーションが確認されたものと考えられます。

I S I	I S I結果	自主点検	自主点検結果
	第5回定検		第8、10、11回定検	×
	第3回定検		第11回定検	×
	第5回定検		第11回定検	×
	第5回定検		第12回定検	×
	第6回定検		第12回定検	×

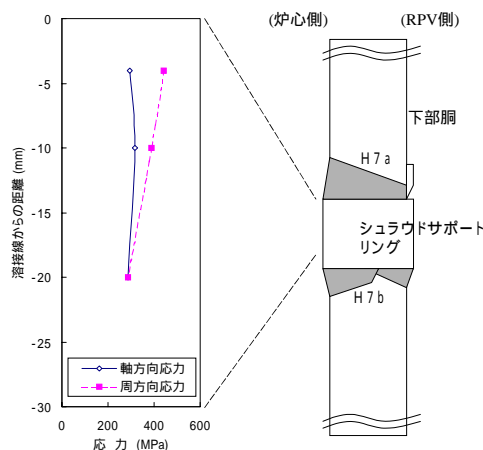
図 - 1 シュラウドサポートリング内表面の残留応力分布 (K-3 H7a)

- ・過去に経験されたSUS304ステンレス鋼のSCCの場合、溶接によって生じた溶接部近傍の熱鋭敏化領域において耐SCC性が低下するため、SCCは熱鋭敏化領域を優先的に進みます。このため、ひびは溶接線に沿って観察されます。
- ・現行材のSUS316Lステンレス鋼では溶接による熱鋭敏化が起こりにくいため、SCCの発生・進展方向は主として残留応力の分布に従い、さまざまなひび割れ形態を示します。

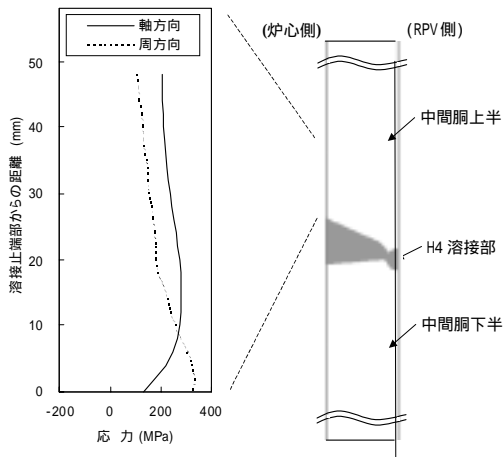
図 - 3 シュラウド中間 H4 近傍内表面の残留応力分布

シュラウド胴部では図 - 3 に示すように、溶接線のごく近傍は周方向残留応力が軸方向残留応力より大きく、割れは溶接線に直交方向に生じやすくなります。溶接線より離れるに従い、等方2軸に近い応力状態となり、割れは任意の方向に進展し得るため、図 - 4 のような形状となります。

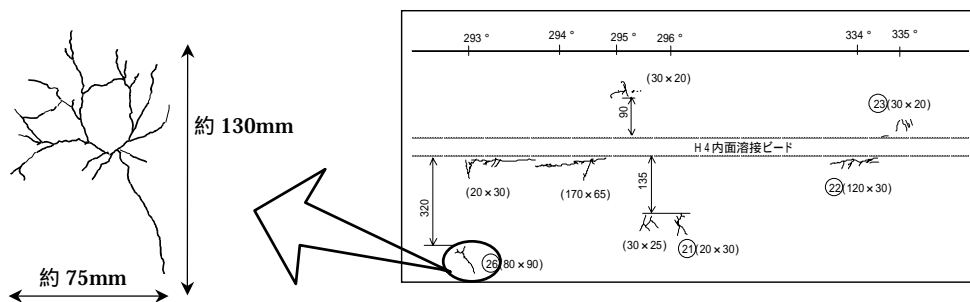
図 - 5 2F-2 H4 内面より 320mm 下の割れ

溶接線より離れた領域においてはクモの巣状のSCCが認められました。(図 - 5)。これは、グラインダ等による仕上げ加工時の研削により、表面加工層の残留応力が単独でSCCを生じ得る大きさになり、また、手動グラインダで様々な方向に研削を行ったため等方2軸に近い応力状態が形成され、蜘蛛の巣状の割れを生じたものと評価されています。

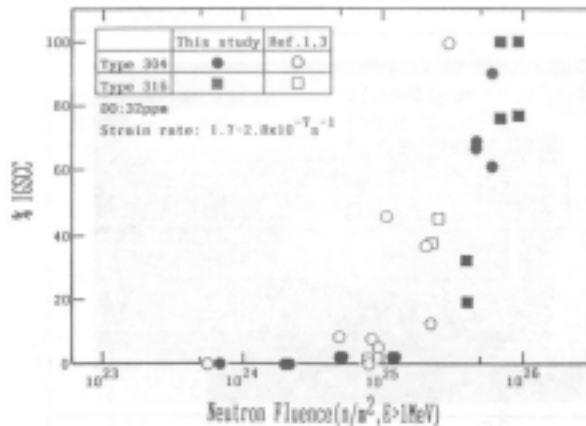
図 - 6 中性子照射したオーステナイト系ステンレス鋼の粒界型 S C C 破面率と照射量の関係

SUS316系ステンレス鋼のIASCC感受性は、図 - 6 に示すように約 $1 \times 10^{25} \text{ n/m}^2$ ($E > 1 \text{ MeV}$) 以上の中性子照射量で認められます。

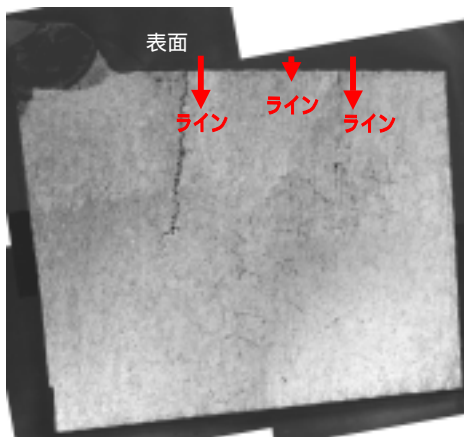
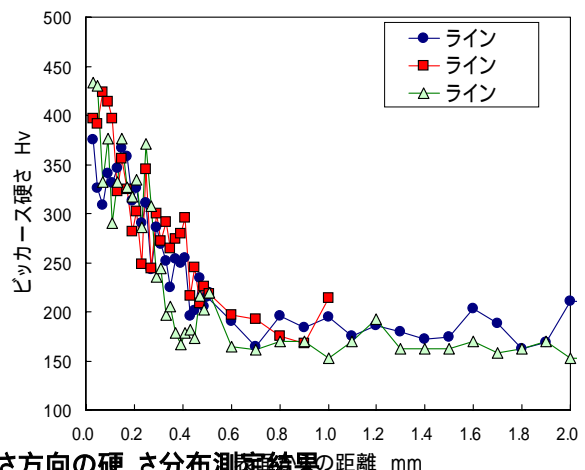
図 - 7 2F - 3H6a 深さ方向の硬さ分布測定結果

なお、2F - 3H6a は炉心から遠く、現在の照射量は約 $1.3 \times 10^{22} \text{ n/m}^2$ ($> 1 \text{ MeV}$) と評価されています。H6a の硬さ測定結果は図 - 7 に示す通り、ごく表層では製造時の機械加工の影響によると思われる硬化層が認められます。中性子照射による硬さの増加は表層だけでなく被照射部全体に起こりますが、内部での著しい硬さ上昇は認められません。

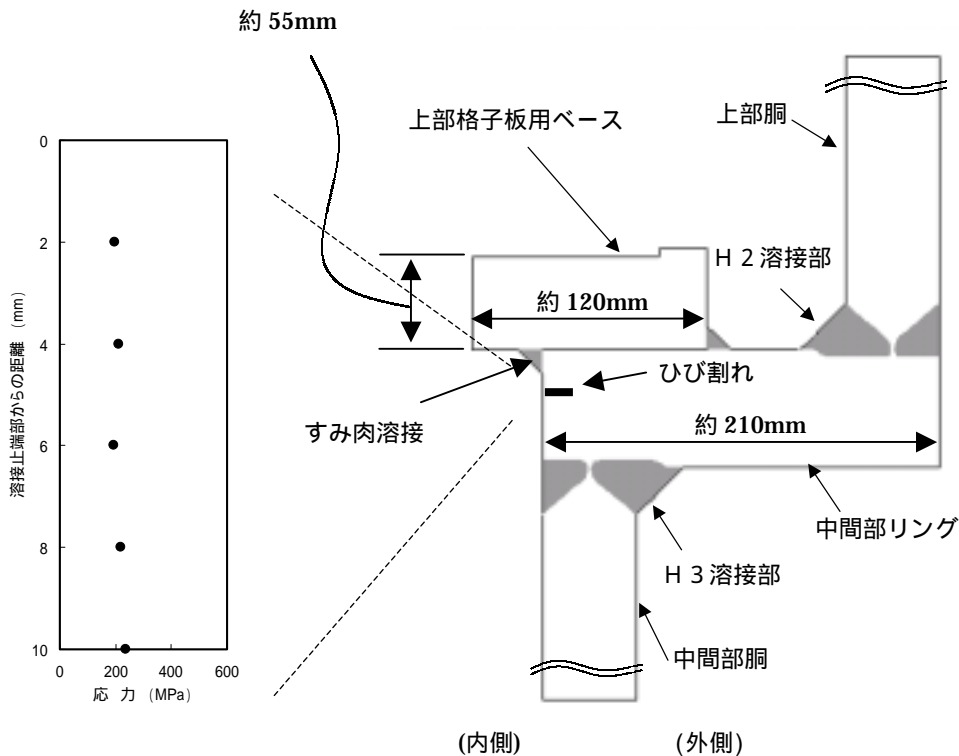
図-1 上部格子板ベース直下の表面残留応力

ライナーブラケット部及び上部格子板用ベース部の溶接は、すみ肉溶接であり、引張残留応力は、表面及び奥行きとも比較的小さい(図-1 参照)ため、ひび割れの進展は比較的浅く停まるものと考えられます。実際に福島第二3号機のUTによるひび深さ測定では、全12箇所を点検し10箇所にはびびがあり、そのうち4箇所が検出限界以下でした。また、同様の構造を有する柏崎刈羽1号機では、全12箇所中9箇所にはびびがあり、そのうち6箇所が検出限界以下でした。

なお、点検については、健全性に影響はないと考えるものの念のため今後の定検などにおいて適切な頻度で実施していくものとします。

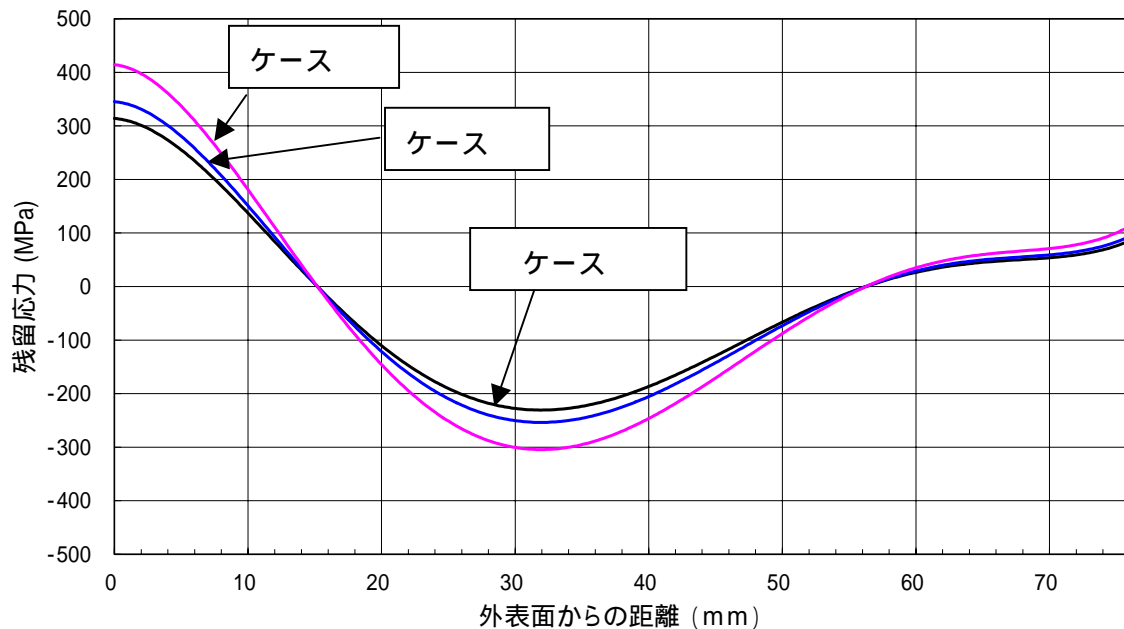
図1 残留応力分布 (H6a)

図1のグラフにてH6aにおける残留応力の誤差によるシュラウドの板厚方向の残留応力分布を求め、これに従い進展解析を行った結果を図2に示しました。図2のグラフより、5年後のひびの進展には多少の差異はあるものの、その後残留応力の誤差による差異は減少し、ひびの進展は長期の運転期間を考慮するとほとんど影響が無いことが示されており、健全性への影響は無いことを確認しています。
