**福島第二原子力発電所 2号機の安全確認の状況について**

**平成16年7月**

**東京電力株式会社**

**福島第二原子力発電所**

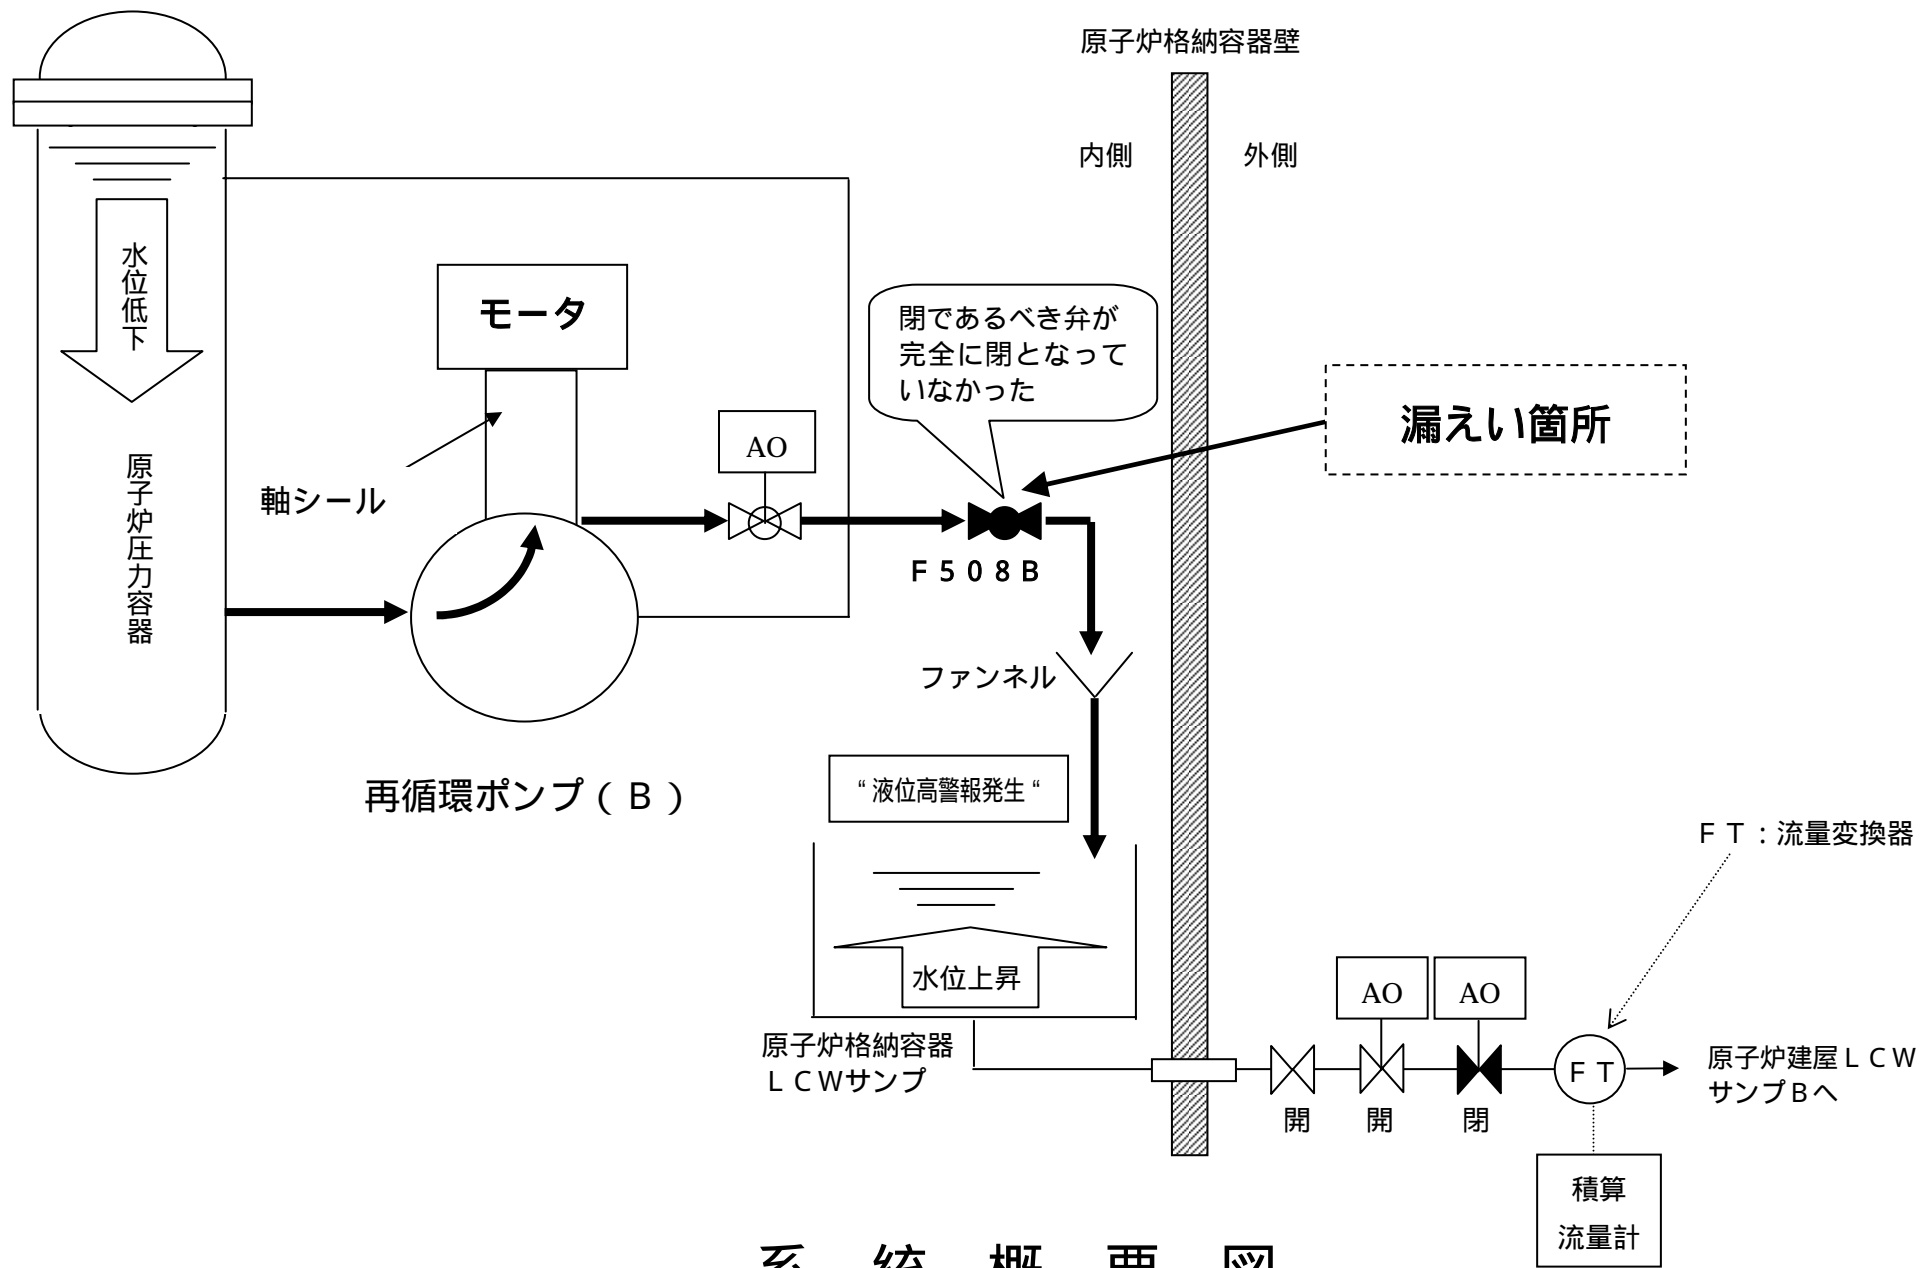
系 統 概 要 図

警報発生に伴い、再度原子炉格納容器の出入口扉を開放し、原子炉格納容器内を調査したところ、原子炉再循環ポンプ軸シール部の冷却水排水元弁の1つが開状態となっており、原子炉水が排水受け（ファンネル）からサンプへ流れ出て、原子炉水位が低下していたことが判明しました。（当該弁が固く、閉状態であると誤認識されたものと推定）

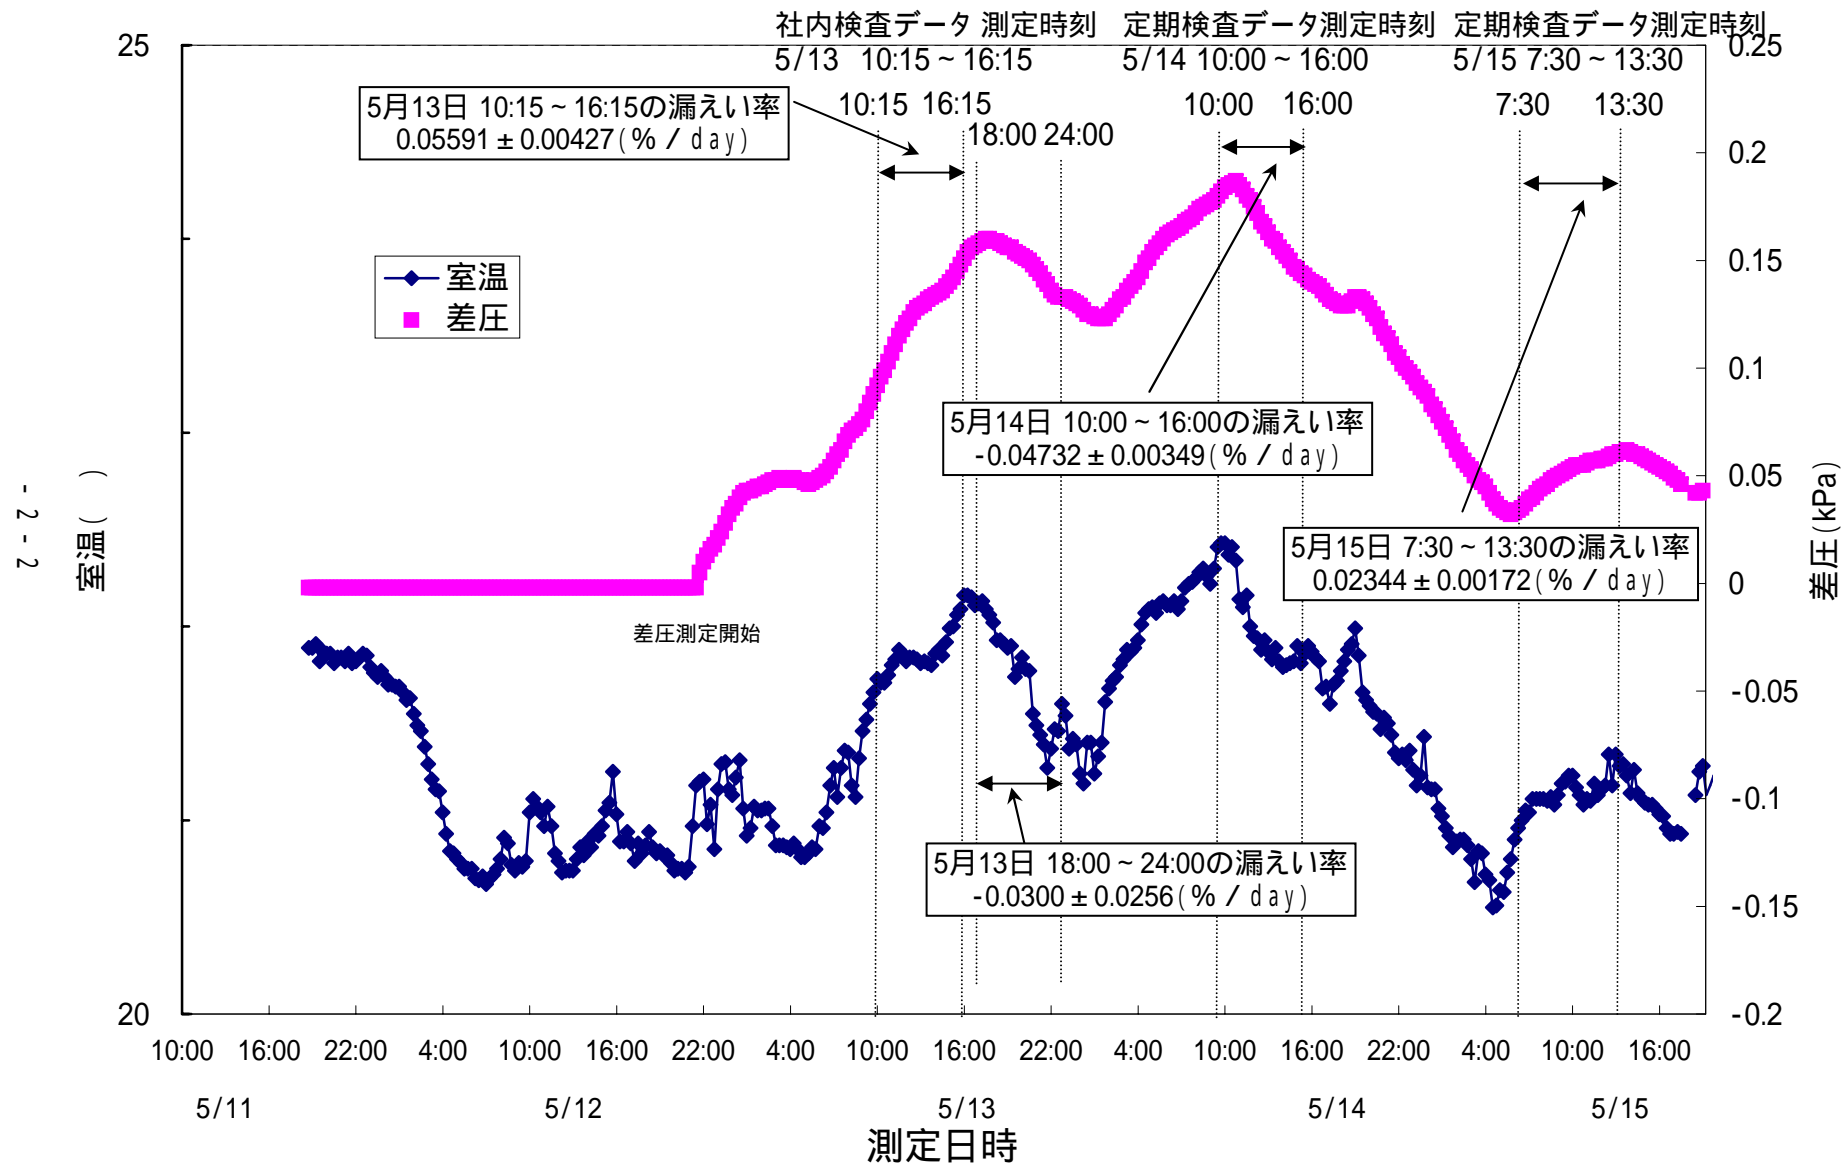
# 福島第二原子力発電所2号機 原子炉格納容器漏えい率検査期間中の室温と差圧 (平成16年5月)

しかしながら、原子炉格納容器漏えい率検査期間中に一時的にマイナスの漏えい率となることはあり、今回の2号機原子炉格納容器漏えい率検査期間中においても、5月14日の定期検査データ採取時と同様に室温が低下した時間帯(5月13日18時~24時の6時間)では漏えい率がマイナスの値を示しております。

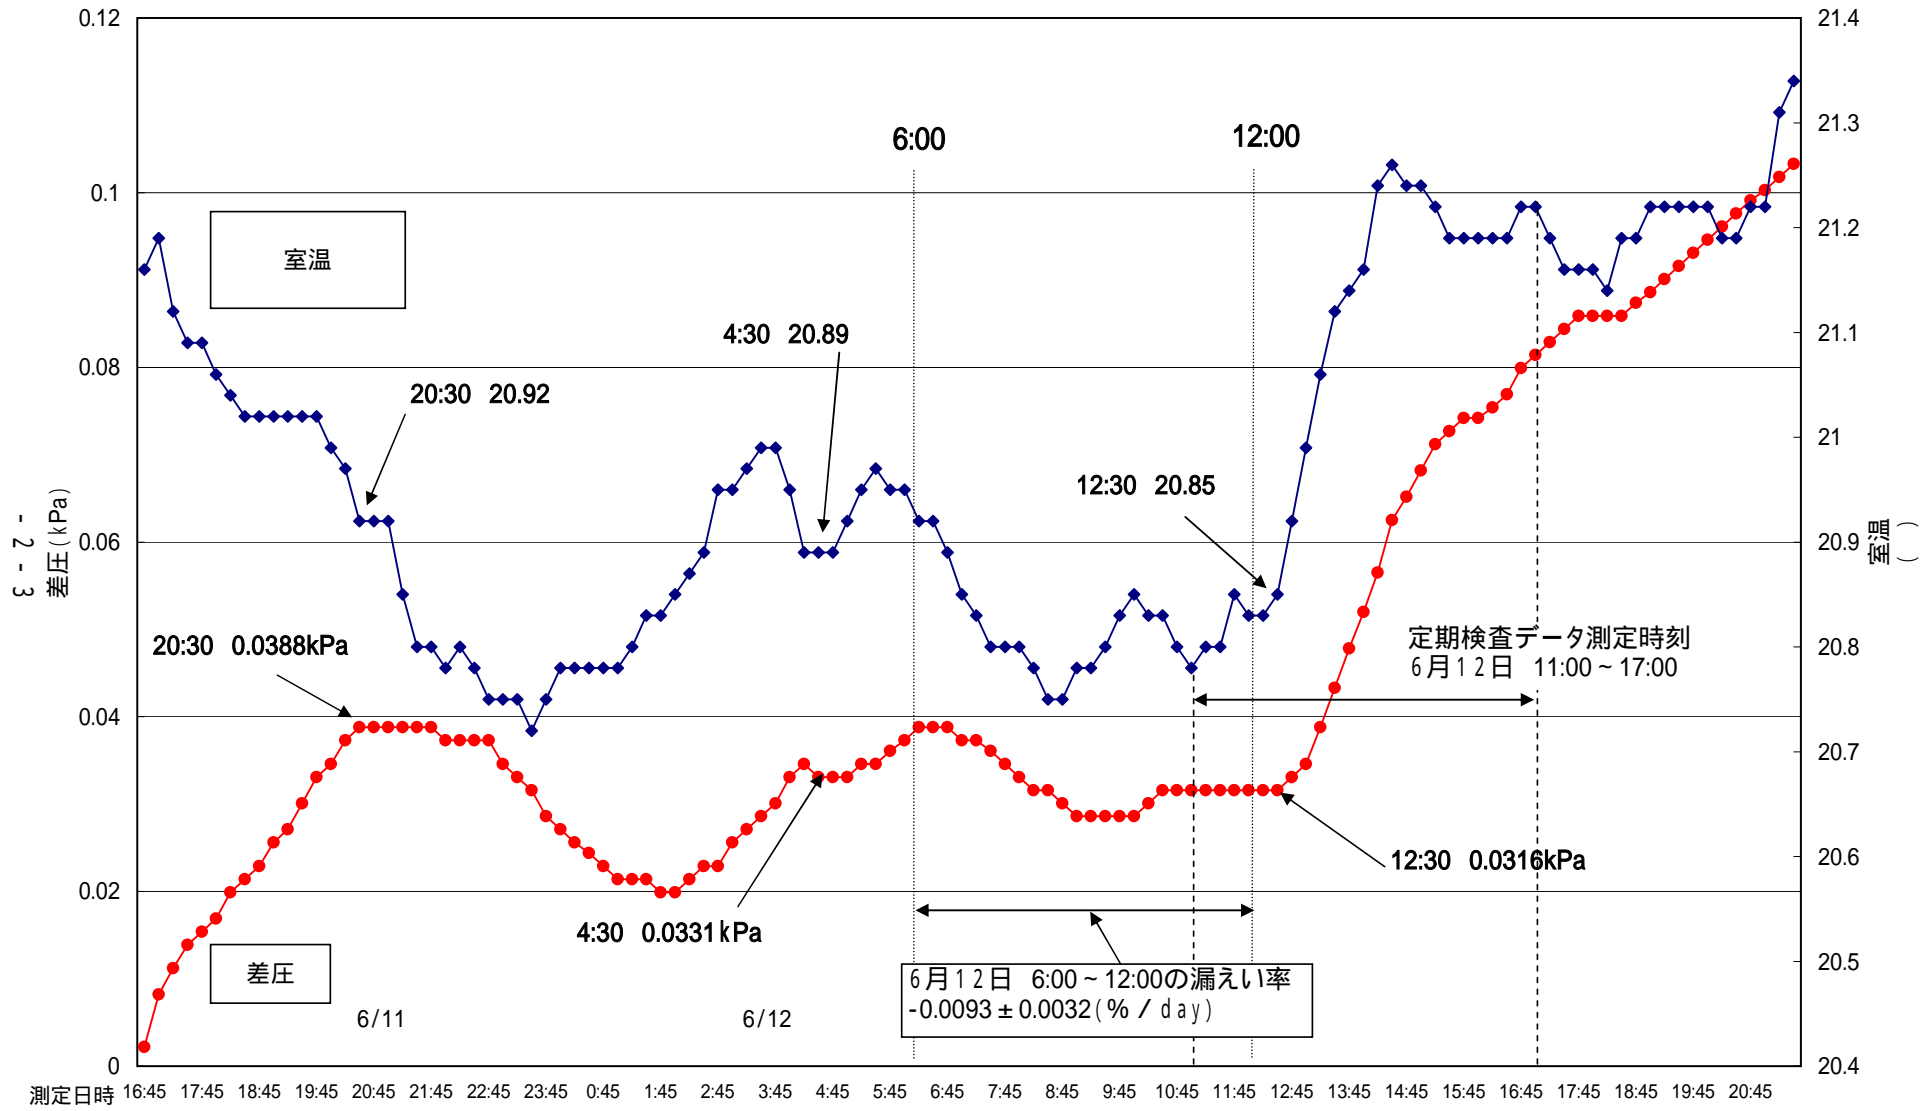
福島第一原子力発電所3号機原子炉格納容器漏えい率検査期間中の室温と差圧  
(平成15年6月)

また、同様な事例として、平成15年6月の福島第一3号機原子炉格納容器漏えい率検査期間中のように室温が低下した時間帯に漏えい率がマイナスの値となった事例や、平成16年3月の柏崎刈羽5号機格納容器漏えい率検査期間中のように、室温の上昇や低下に連動して差圧が上下した事例(漏えい率としては僅かにプラス傾向)がありました。

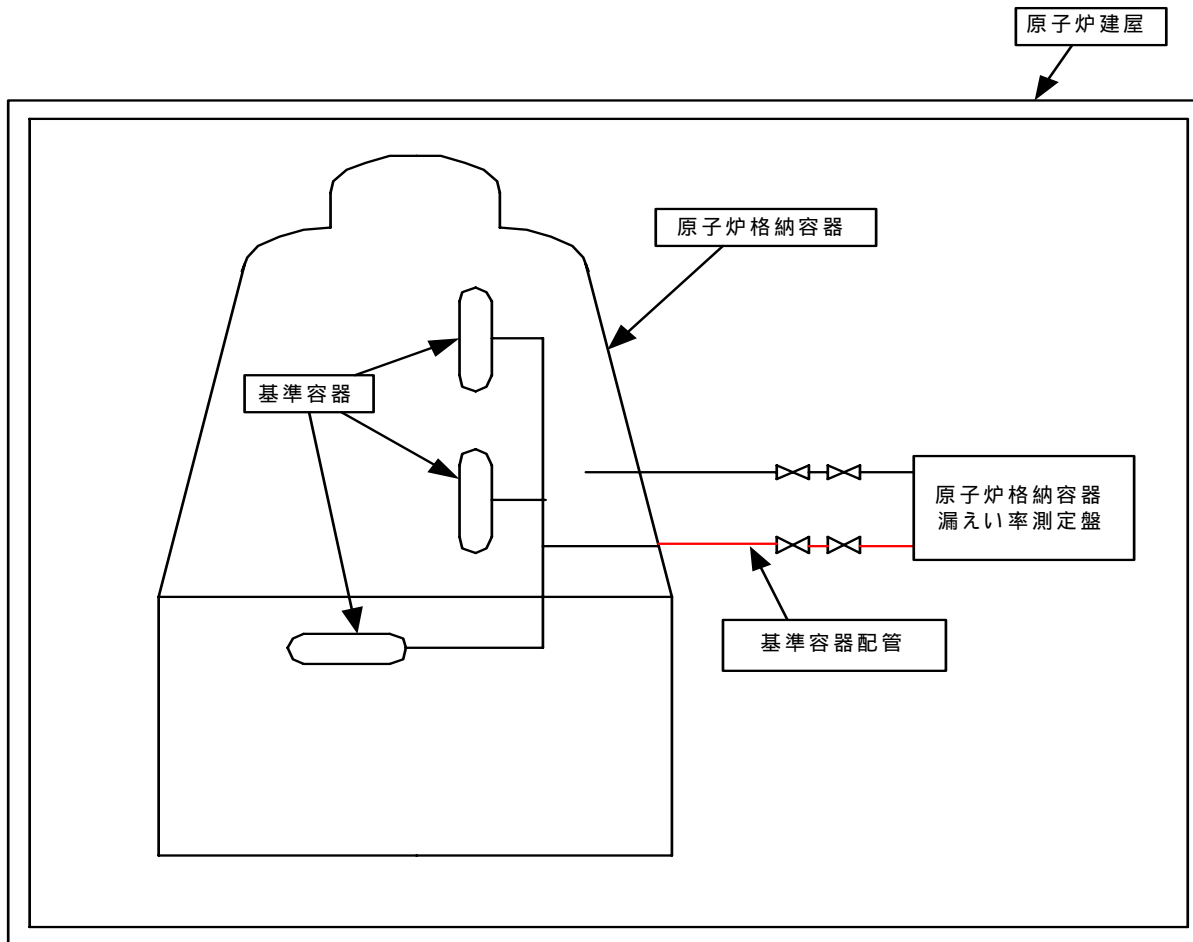
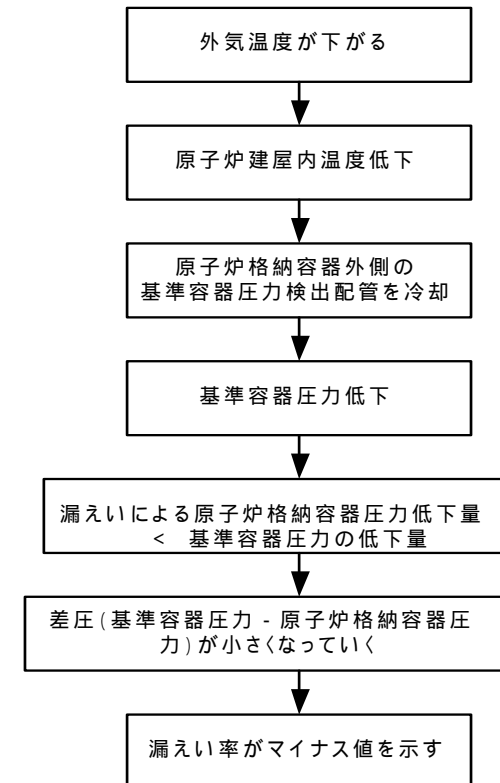
外気温度低下により漏えい率がマイナスとなるメカニズム

格納容器、基準容器の圧力検出配管の一部が格納容器の外側にあるため、室温の影響を受けます。今回の 2 号機のように外気温の大きな低下 ( 23.9 16.4 ) により原子炉建屋内室温が低下 ( 22.43 21.87 ) し、圧力検出配管温度が低下する場合、格納容器は体積が大きいため格納容器圧力にはその影響がないものの、基準容器は体積が小さいため室温低下の影響で基準容器圧力は低下します。その結果、基準容器と格納容器の差圧が減少し、漏えい率がマイナス側になる可能性があります。

以上のことから、2 号機の平成 1 6 年 5 月 1 4 日のデータ測定においては、P C V からの実際の漏えいが非常に少なく且つ、外気温低下に伴う室温低下により、に示したとおり漏えい率をマイナス側にする影響が実際の漏えい率を上回ったため、見かけ上、測定結果の漏えい率がマイナス値を示したと判断いたしました。

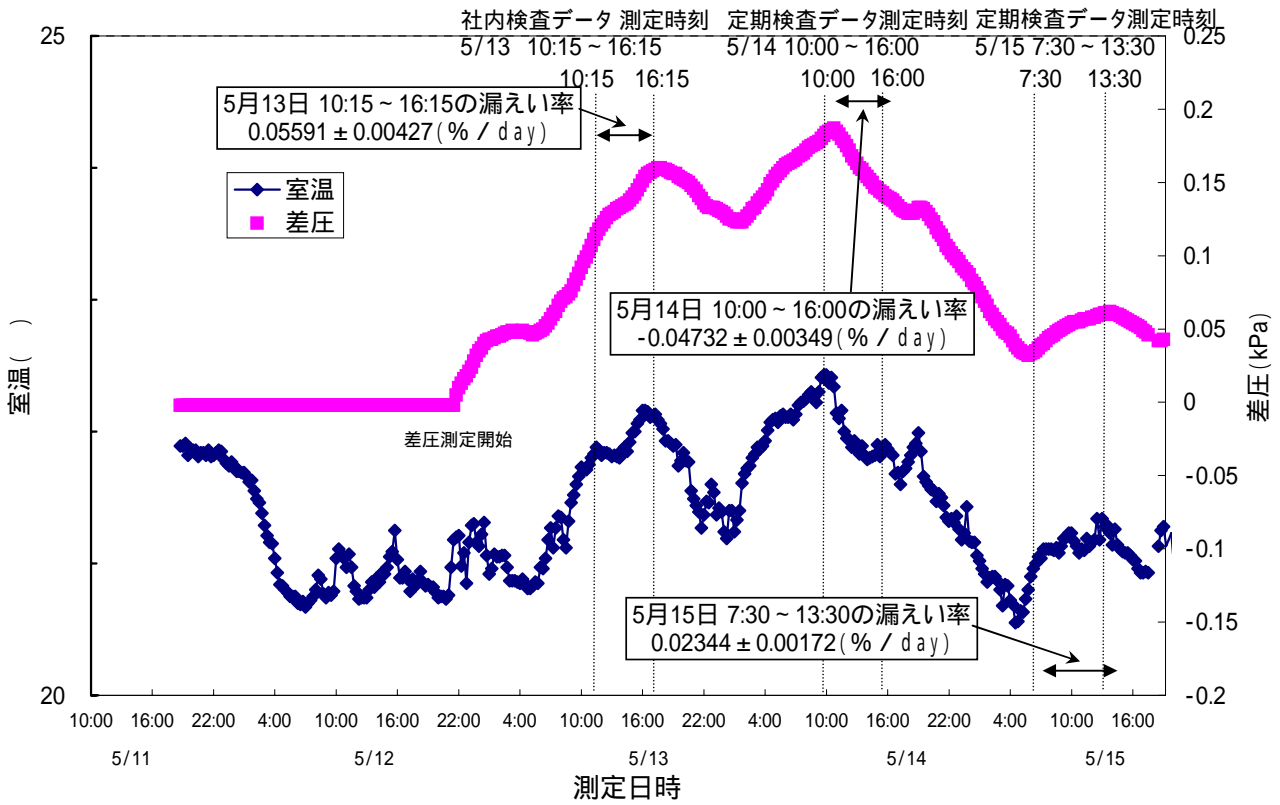
### 福島第二原子力発電所2号機 原子炉格納容器漏えい率検査データ (室温, 差圧)

また、具体的な外気温の影響については、今回の 2 号機の格納容器漏えい率検査期間中における外気温、室温、差圧 ( “ 基準容器圧力 ” - “ 格納容器圧力 ” ) の変化が添付グラフのとおりであり、外気温の変化に応じて室温が変化し、それに追従して差圧 ( “ 基準容器

圧力” - “格納容器圧力”) が変化していることがわかります。

なお、室温変化の漏えい率への具体的な影響について、圧力検出配管温度が原子炉格納容器漏えい率測定盤内温度(室温)と等しいと仮定して試算したところ、平成16年5月14日の10時(室温:22.43)から16時(室温:21.87)までの温度低下により、-0.0258%/日の影響を与える結果となりました。
