原子力規制委員会
原子力規制庁
福島第一原子力規制事務所の
活動について

平成25年2月
福島第一原子力規制事務所

福島第一原子力発電所共用プール燃料集合体外観点検等の現場確認について

所内電源ケーブルの損傷事象の状況確認について

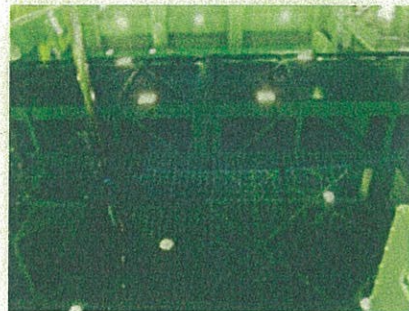
共用プール内の燃料集合体格納状況

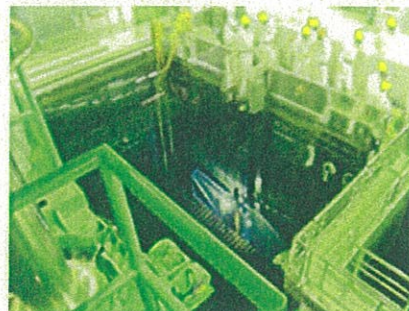
- (1)現場にて、水中テレビカメラ・水中照明灯を用いて燃料集合体の燃料棒及び燃料棒以外の構成要素外観の点検を、作業員数名がテレビモニターを注視し確認していました。

共用プール内に水中テレビカメラ・照明灯を投入し、燃料集合体の確認作業状況

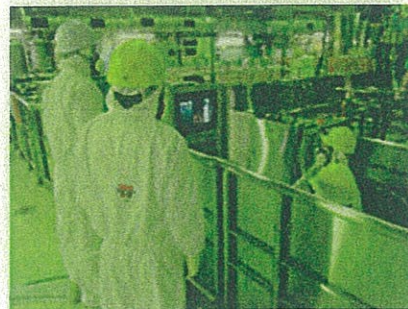
(2)点検内容は、作業段取り手順を記載した要領書等に従って、燃料棒の損傷・つぶれが無いこと及び燃料棒以外の構成要素に有害な損傷変形がないことを作業員が確認していました。

作業員がモニターにて燃料棒の損傷等を確認している状況。

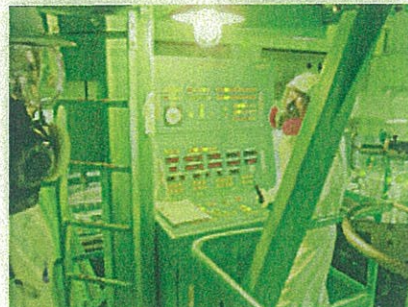
(3)燃料取扱機上にて運転員が燃料集合体のつかみ位置、引上げ重量等の操作確認を行い、また、燃料集合体のつかみ状況について双眼鏡を使用して確認していました。

燃料取扱機の機上操作卓にて燃料のつかみ状態・方向等を操作確認している状況。

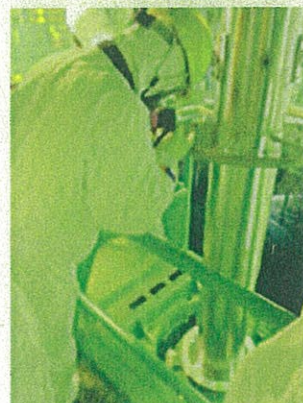
燃料取扱機上にて燃料のつかみ状況を双眼鏡で確認している状況。

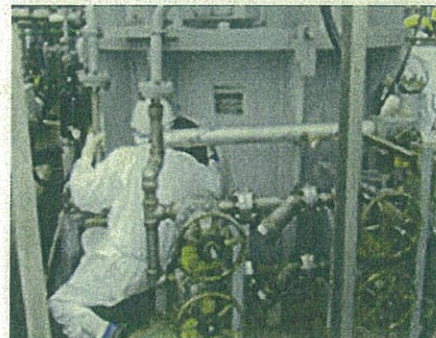
また、残留熱除去海水系ポンプは、起動前点検が確実に行なわれ、ポンプ起動後も計器の状態やポンプ等に異音・異臭及び漏洩など運転に異常が無かったことを現場で確認しました。

残留熱除去海水系ポンプ(D)運転状況確認

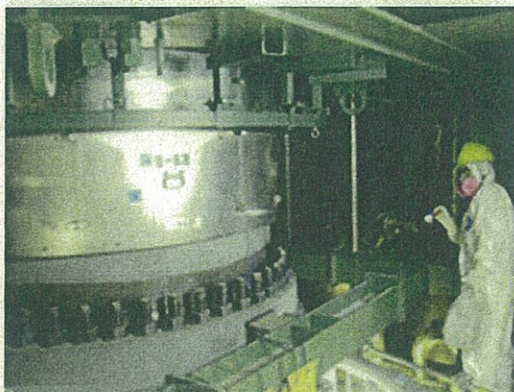
20日は、6号機原子炉建屋残留熱除去ポンプ設置エリアにて、ポンプの計器の状態や異音・異臭及び漏洩など運転に異常が無かったことを現場で確認しました。さらに、6号機中央制御室にて、運転員が手順書に従って操作・監視を確実に実施していることを立会って確認しました。

残留熱除去熱交換器の運転状況を確認

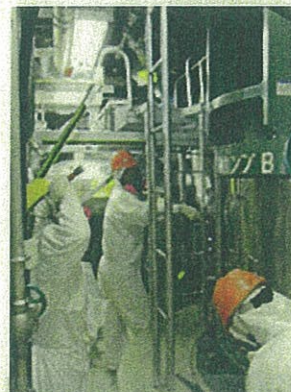
残留熱除去ポンプ(B)運転状況を確認

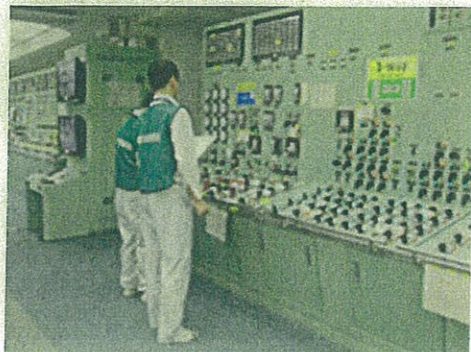
海水系切替後も、起動した系統の各機器の流量などが、決められた数値内であることを記録及び現場計器などで確認しました。

海水系統の運転状況を確認

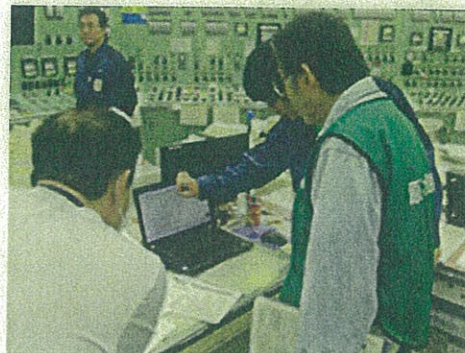
6号機中央制御室にて記録状況を確認

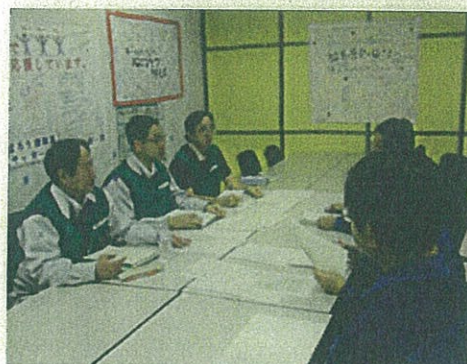
検査期間中、日々の海水系統切替の操作に関する運転管理状況について、担当者から運転管理状況の聴取・運転記録の確認を行い、原子炉施設の巡視などを行った結果、問題が無いことを確認しました。

海水系統切替操作等の記録確認

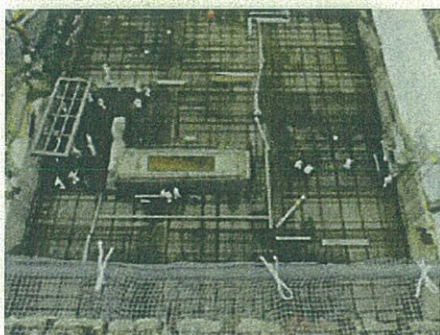
確認の結果、主筋は規格に定められている材料が使用されており、その間隔も計画通りに組み立てられていることを確認しました。

基礎スラブ配筋状況全景

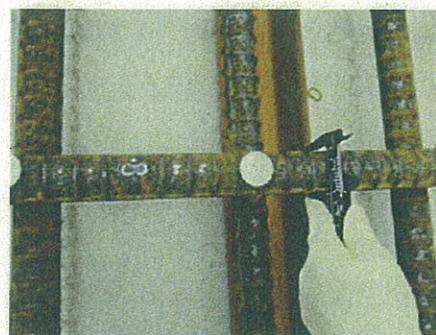
鉄筋径の確認状況

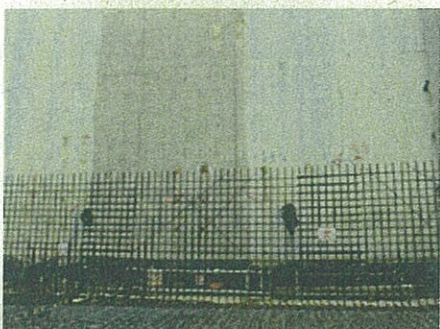
また、燃料取扱機支持架構工事について、壁面アンカー工事ではアンカーボルト打設位置が適切に示されていること、床面アンカー工事では打設後のアンカーボルトの管理が適切に行われていることを確認しました。

壁面アンカーボルトの打設位置のマーキング状況

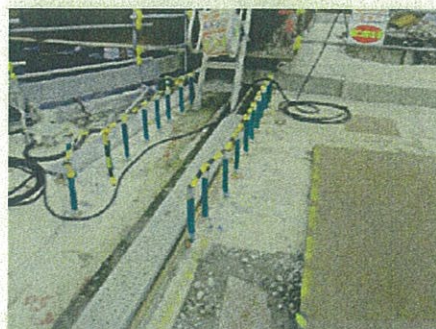
床面アンカーボルトの打設後養生状況

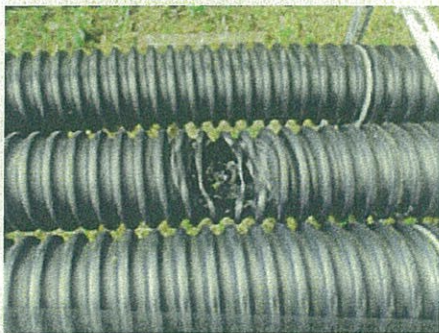
11月2日午前9時25分頃、所内電源系において「所内共通M/C1A母線地絡」「所内共通M/C2A母線地絡」警報が発報しました。東京電力が、原因を調査したところ所内電源のケーブル敷設に関わる工事において、所内共通M/C^(*)1Aと2Aを繋ぐケーブルに傷をつけたことが確認されました。当該ケーブルの損傷箇所からは発煙していることが確認されましたが、当該ケーブルへの通電を停止することで発煙は停止しました。

ケーブル損傷箇所は、発煙も停止し、その他の危険が無いことを確認しました。損傷・発煙したケーブルは、フレキシブルチューブで保護されており、その隣に本来の工事対象のフレキシブルチューブが外見上同様な状況で敷設されていました。

写真1. 損傷したケーブルの状況

今回の事象は、6.9kVの高電圧の電気が通電されており、重大な人身災害に及んだ可能性が有ります。設備的にも、重要な機器の電源であることから、当事務所は、東京電力に対し、原因を究明し、再発防止策を検討するよう指導しました。

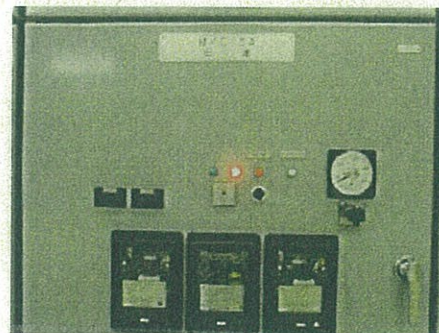
また、所内共通M/C1Aは、電気を供給していた各設備を一時停電させて、損傷したケーブルと異なるケーブルによってM/C5Aからの給電に切替えた後、各設備への通電を順次復帰させたことにより、異常が無いことを確認しました。M/C2Aは、異常がないことを確認しました。

写真2. 復電した所内共通M/Cの状況
