相馬港 施設復旧状況 (平成24年8月10日 17:00現在)

お知らせ（相馬港入出港の際の留意事項）

平成24年8月10日

福島県相馬港湾建設事務所

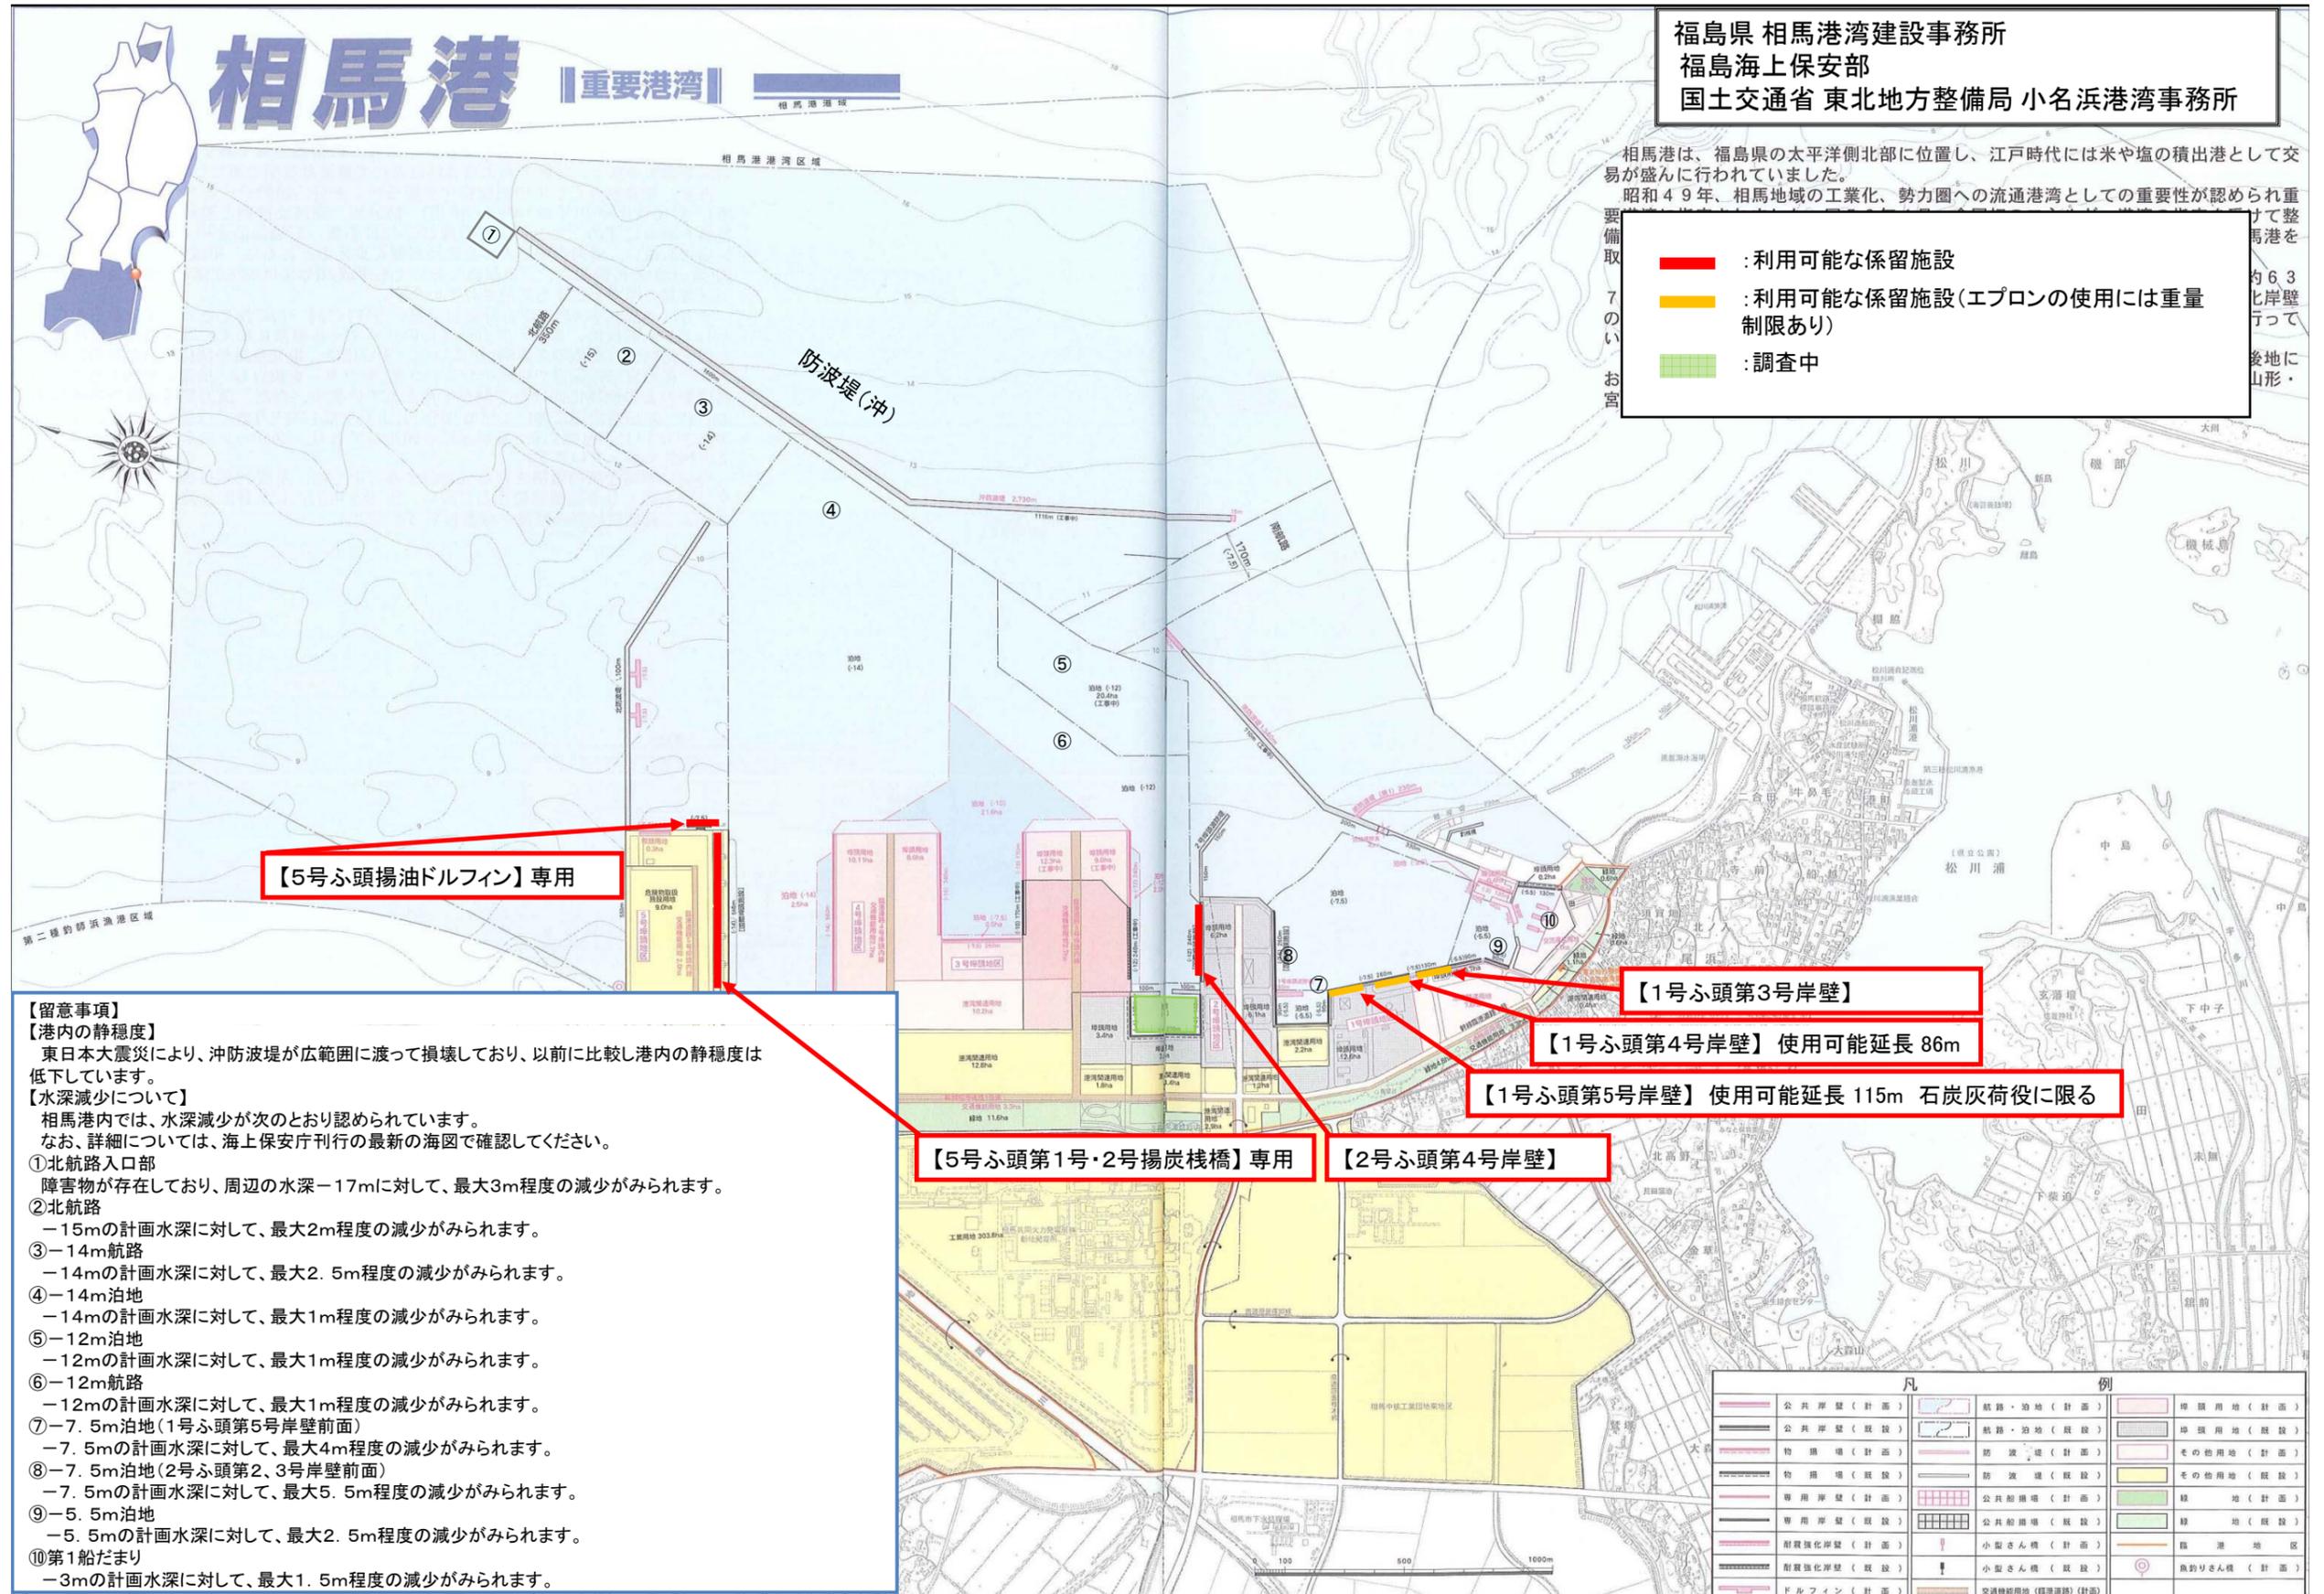
- 3 相馬港内では、別添図のとおり水深減少が認められています。
なお、詳細については、海上保安庁刊行の最新の海図で確認してください。
 - ① 北航路入口部
障害物が存在しており、周辺の水深－1.7mに対して、最大3m程度の減少がみられる。
 - ② 北航路
－1.5mの計画水深に対して、最大2m程度の減少がみられる。
 - ③ －1.4m航路
－1.4mの計画水深に対して、最大2.5m程度の減少がみられる。
 - ④ －1.4m泊地
－1.4mの計画水深に対して、最大1m程度の減少がみられる。
 - ⑤ －1.2m泊地
－1.2mの計画水深に対して、最大1m程度の減少がみられる。
 - ⑥ －1.2m航路
－1.2mの計画水深に対して、最大1m程度の減少がみられる。

- ⑦ - 7.5m泊地（1号ふ頭第5号岸壁前面）
 - 7.5mの計画水深に対して、最大4m程度の減少がみられる。
- ⑧ - 7.5m泊地（2号ふ頭第2、3号岸壁前面）
 - 7.5mの計画水深に対して、最大5.5m程度の減少がみられる。
- ⑨ - 5.5m泊地
 - 5.5mの計画水深に対して、最大2.5m程度の減少がみられる。
- ⑩ 第1船だまり
 - 3mの計画水深に対して、最大1.5m程度の減少がみられる。

4 東日本大震災により沖防波堤が広範囲に渡って損壊しており、以前に比較し港内の静穏度は低下しています。
