第33回（平成27年6月23日開催）廃炉安全監視協議会写真

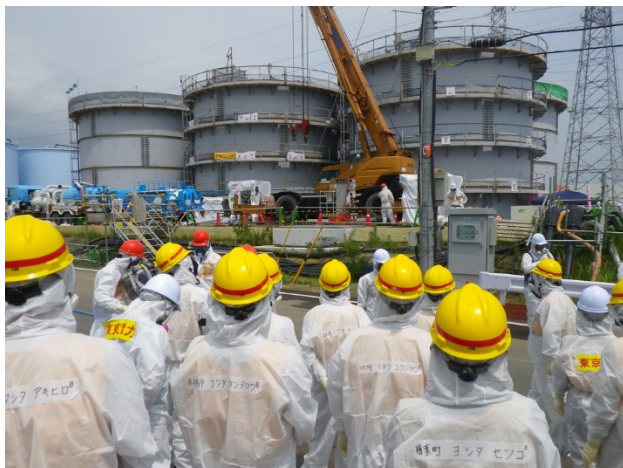
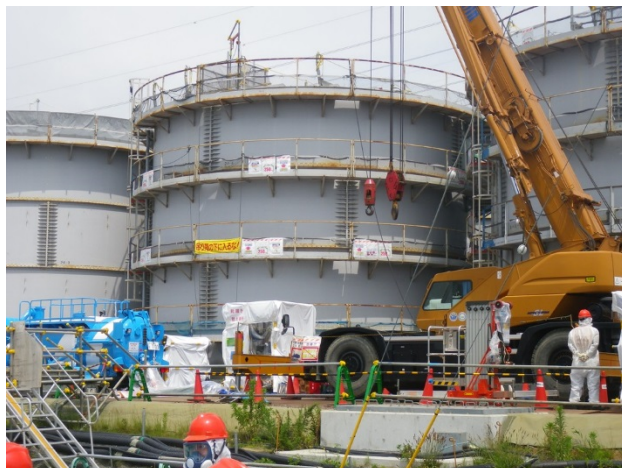
1. H1東タンクエリア、H2タンクエリア（フランジ型タンク解体現場）

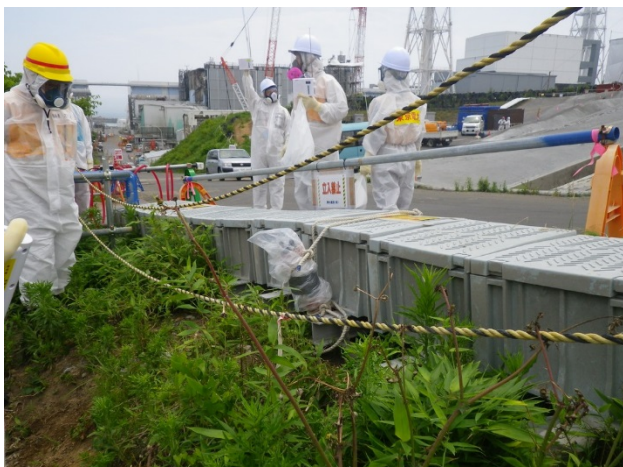
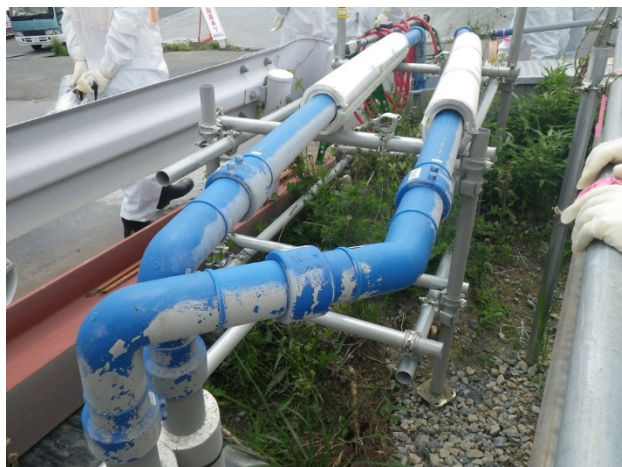
2. 1,000 トンノッチタンク移送ライン漏えい箇所及び本設化（ポリエチレン管化）工事箇所
