第 39 回（平成 27 年 12 月 24 日開催）廃炉安全監視協議会写真

1. 福島第二原子力発電所 3 号機原子炉建屋の現場確認の様子

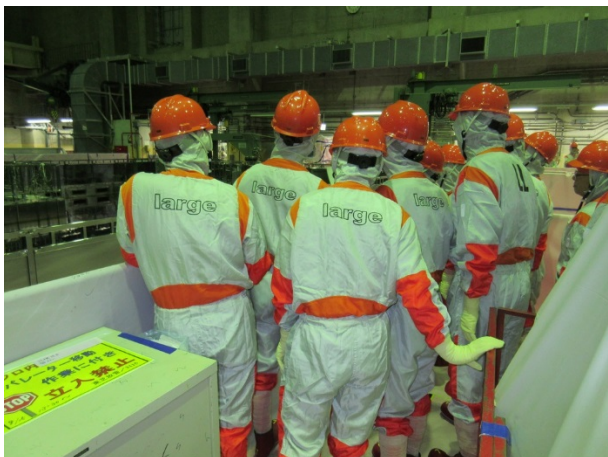
① 原子炉建屋オペレーティングフロア（6 階）

使用済燃料プールの状況確認

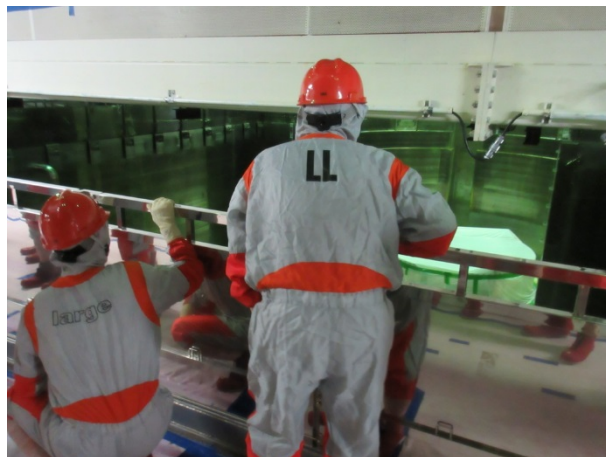
使用済燃料プールゲート閉止状況の確認

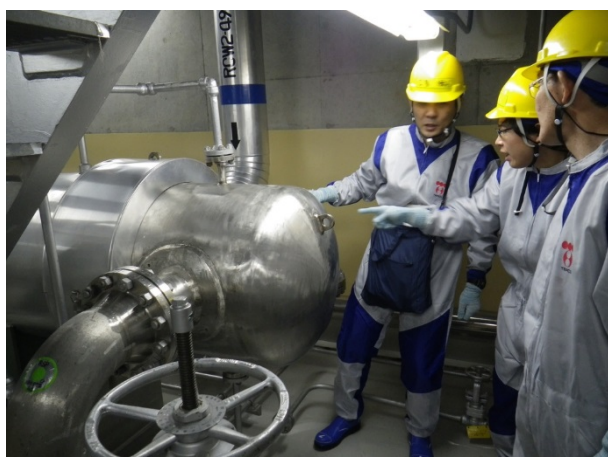
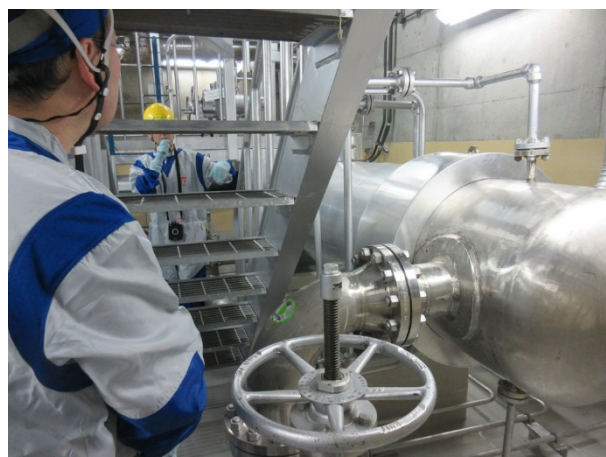
② 原子炉建屋 5 階燃料プール冷却浄化系熱交換器室

東京電力社員から熱交換器に関する説明を受けている状況

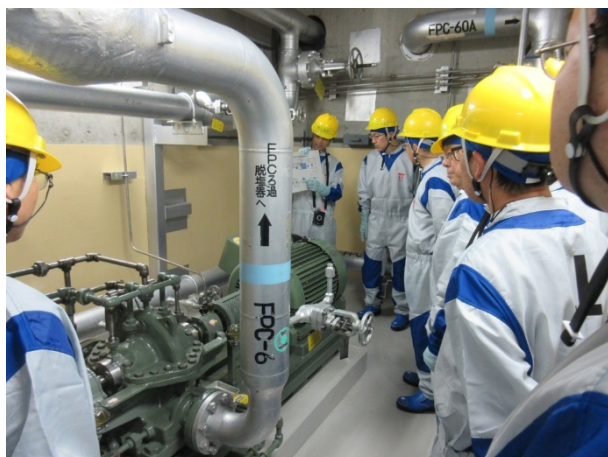
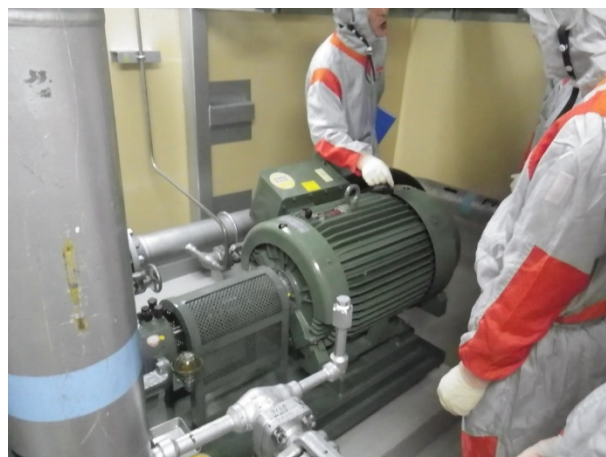
③ 原子炉建屋 4 階燃料プール冷却浄化系ポンプ室

燃料プール冷却浄化系ポンプを確認している状況
