## 第42回（平成28年4月19日開催）廃炉安全監視協議会写真

### 1. 付け替え後のK排水路の現場確認の様子

### 2. 陸側遮水壁冷凍器プラントの現場確認の様子

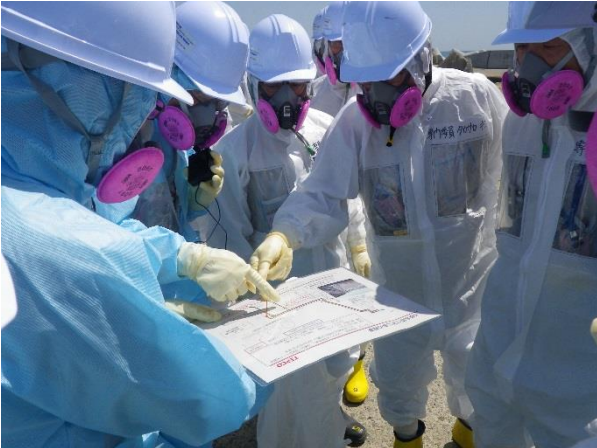
現場にて付け替えK排水路の敷設ルートを確認している様子

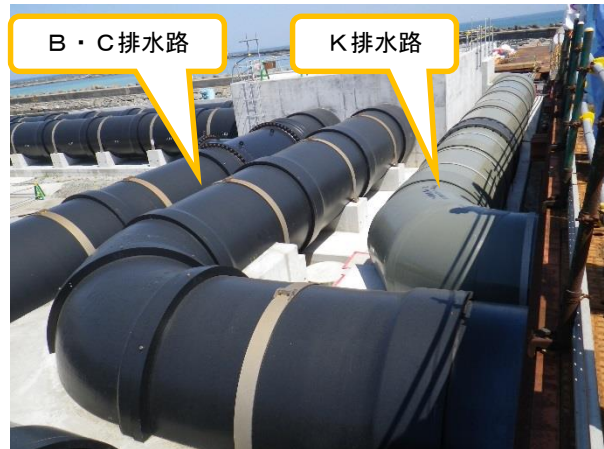
手前側の黒色の配管がB・C排水路、右側の緑色の配管が付け替えK排水路

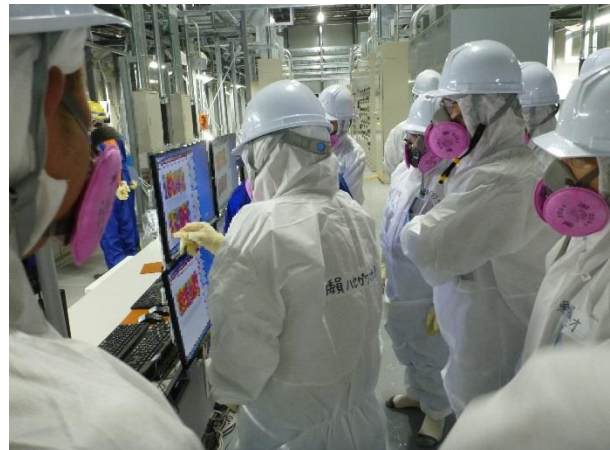
福島県の専門委員が地中温度の状況を確認している様子

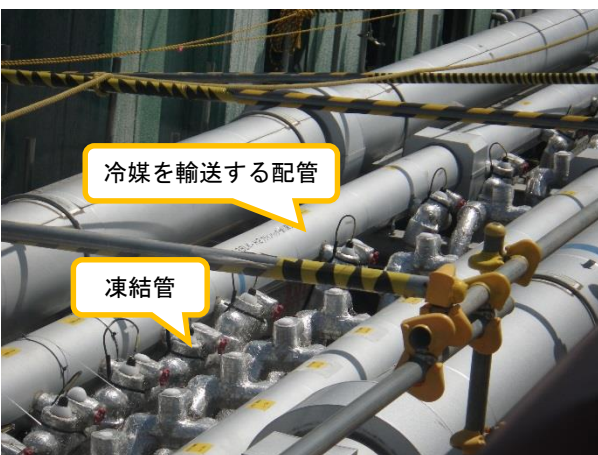
冷媒を輸送する配管と凍結管の概観

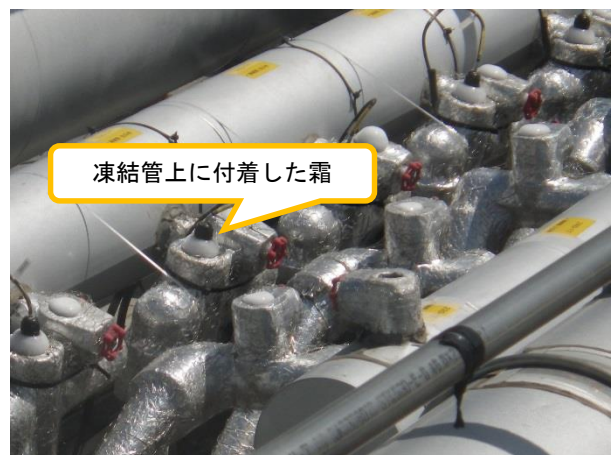
冷媒が流れている凍結管上部には霜が付着していた
