# 東京電力(株)福島第二原子力発電所事故に関する現地調査結果について

平成23年 8月10日

福島県原子力安全対策課

福島第二原子力発電所について、津波による浸水の被害とその後の対応状況を確認するため、県と楡葉町、富岡町は、事故後初めてとなる現地調査を実施しました。

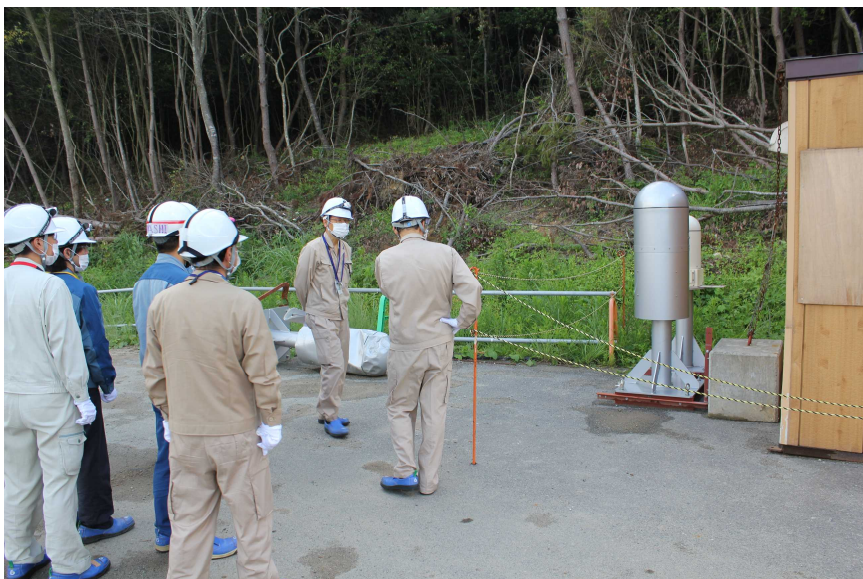
モニタリングポストNo.7  
の仮復旧  
(敷地南端)
