東京電力(株)福島第二原子力発電所事故に関する
第5回（平成24年度第3回）現地調査結果について

平成25年 3月 8日
福島県原子力安全対策課

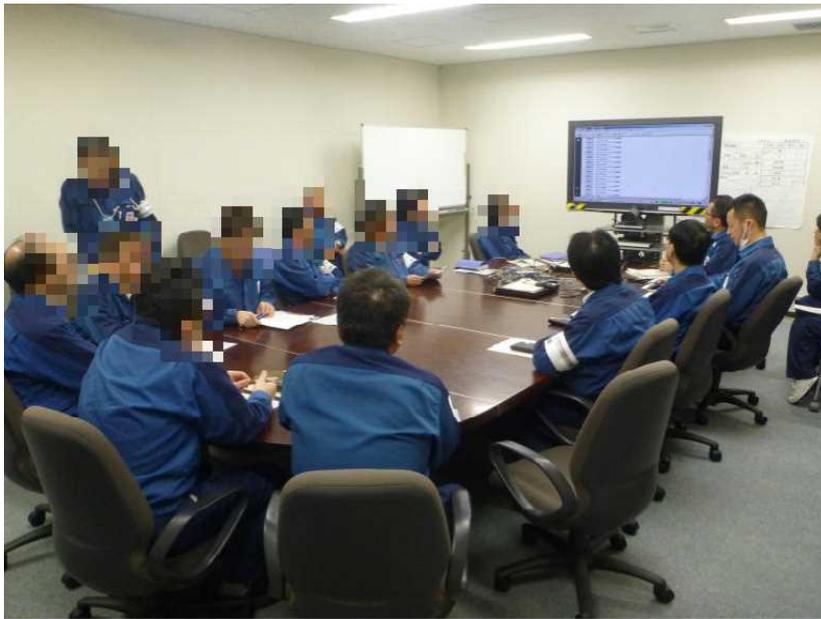
(事務本館)

不適合管理委員会の開催状
況

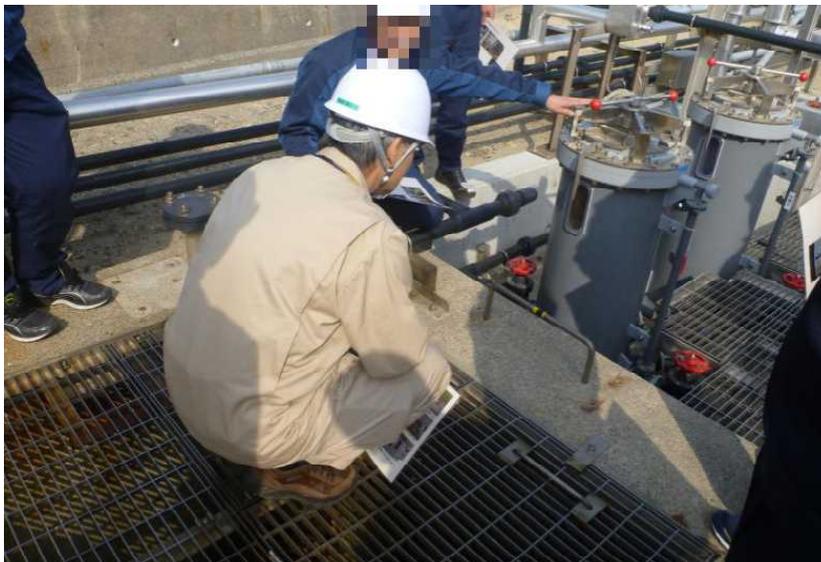
(南放水口)

1・2号機放水口モニタ設
備 (自動連続サンプリング
装置)

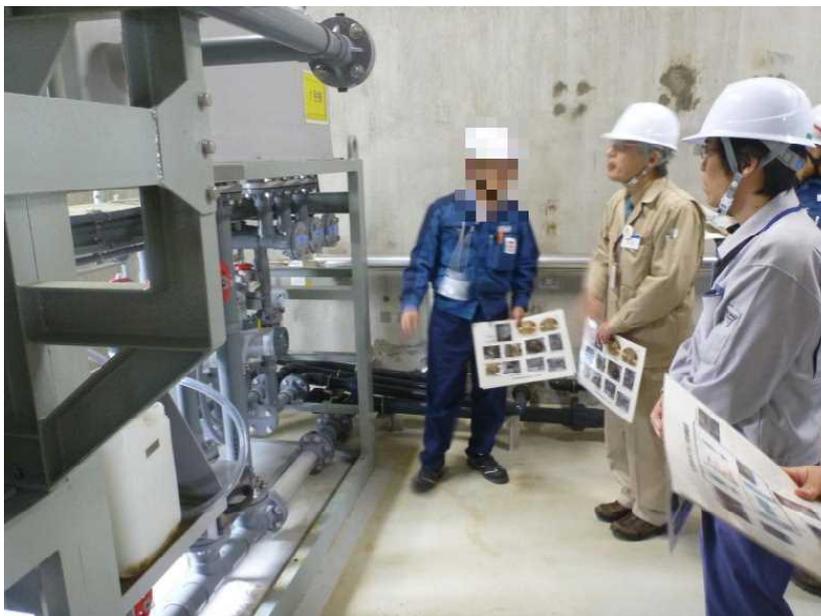
(1・2号機放水口モニタ
建屋内)

1・2号機放水口モニタ設
備 (放射線測定検出器)

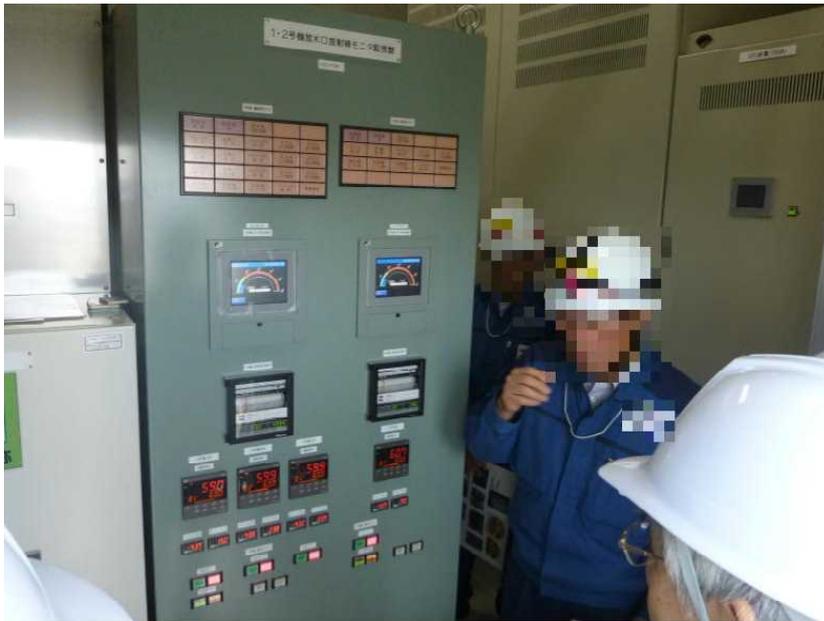
1・2号機放水口モニタ設備（モニタ監視盤）
（1・2号機放水口モニタ建屋内）

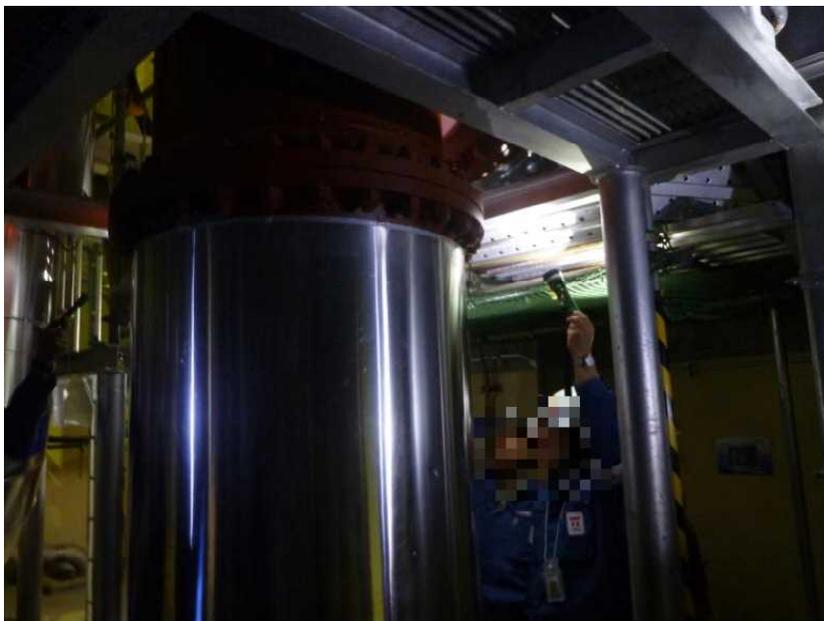
- ・ 2月26日から復旧作業が実施されていた1号機残留熱除去機器冷却海水系(B系)(場所:1号機海水熱交換器建屋)において、海水による腐食防止のために配管内面に施してあるライニング(ポリエチレン製)の剥離片(約1.2m×0.9m)が確認された不適合について、CCDカメラによる剥離箇所の特特定、超音波探傷検査により当該剥離箇所の配管板厚測定の様況、復旧工程への影響について聴取するとともに、現場確認を行った。
- ・ 東京電力は、発生場所が熱交換器の下流側の配管であり、ライニング剥離箇所の配管板厚についても必要な肉厚が確保されていることから、冷温停止の維持に支障を及ぼすおそれはなく、外部への放射性物質の影響もないとしている。ただし、当該ライニングの補修については2ヵ月程度かかることから、本年3月末を予定としていた復旧完了時期に影響を及ぼすとしている。

1号機の冷却海水系配管ライニングの剥離箇所（フランジより上側の配管）
（1号機海水熱交換器建屋）

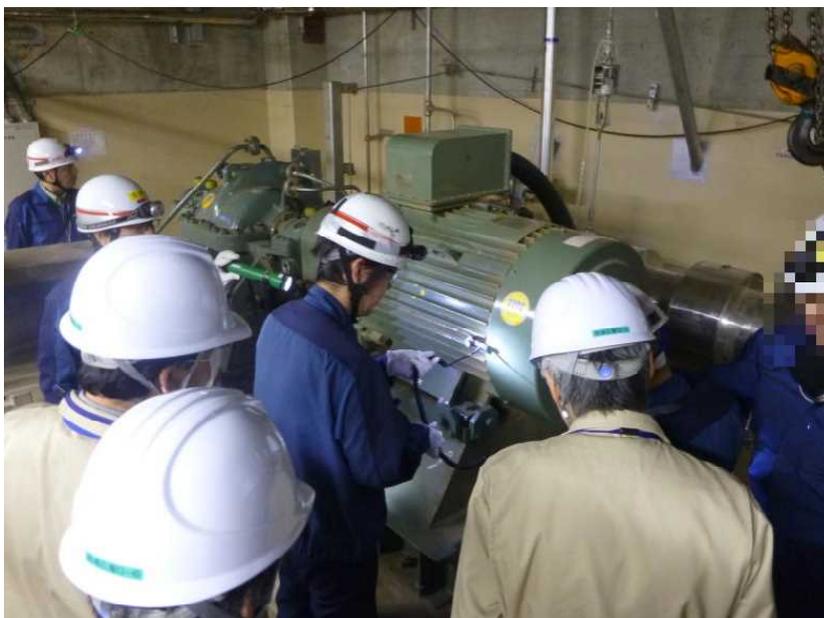
測定器による振動診断の実施状況
（2号機非常用ディーゼル発電設備冷却系ポンプ）

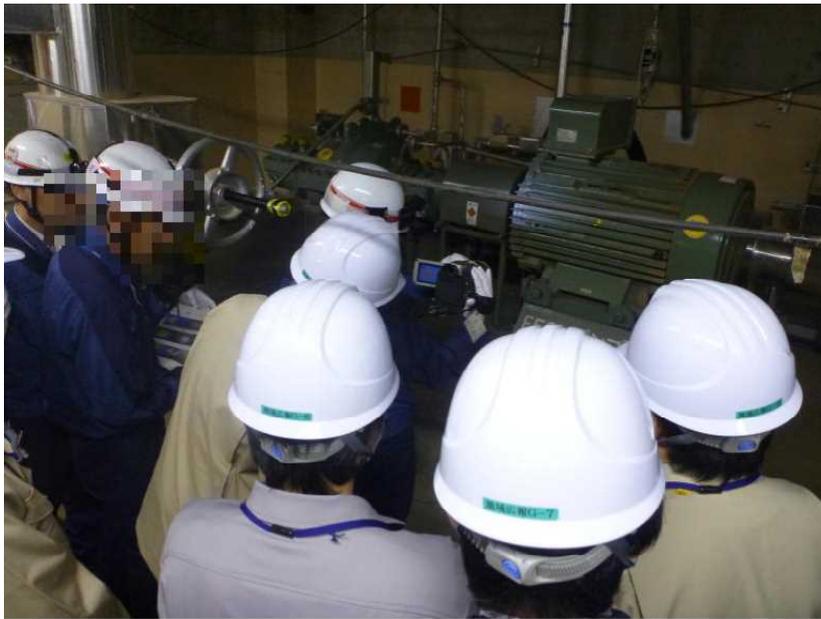
測定器による赤外線サーモグラフィ診断
(2号機海水熱交換器建屋)

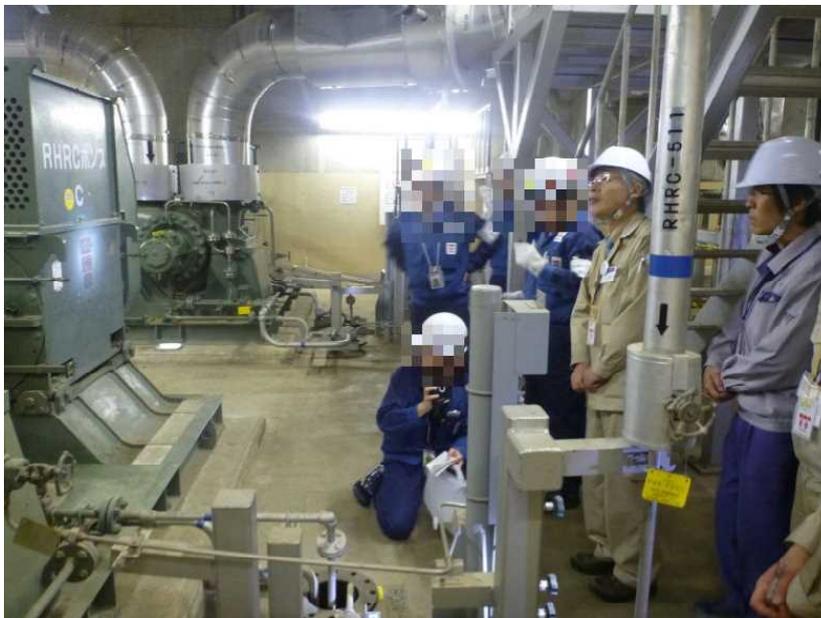
残留熱除去機器冷却系ポンプC系の復旧状態
(2号機海水熱交換器建屋)

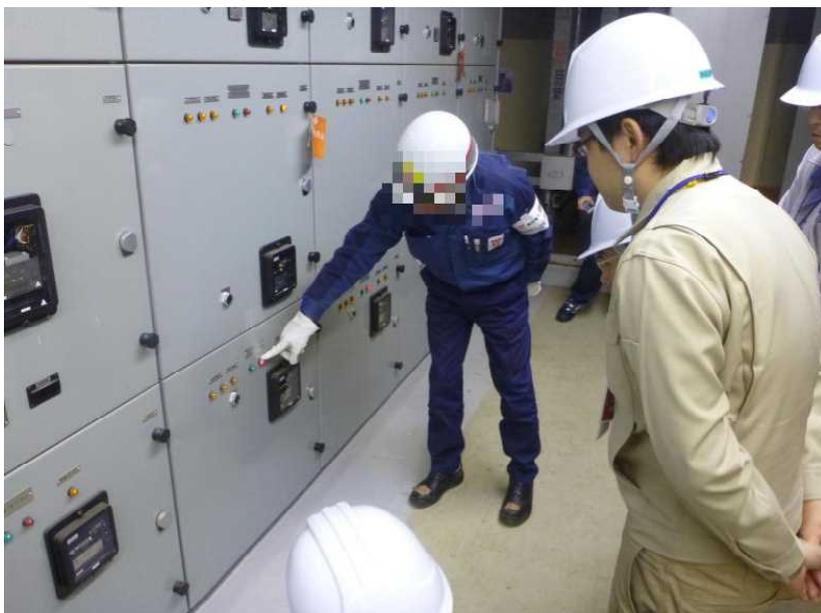
所内低圧電源設備配電盤(パワーセンター)2C-2の復旧状態
(2号機海水熱交換器建屋)

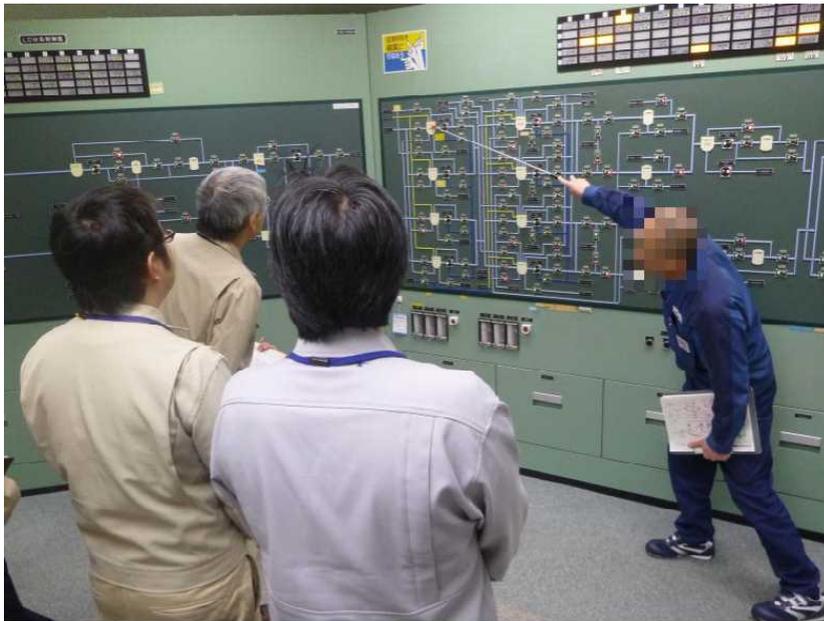
液体廃棄物処理系の処理フローの運転状況
(1・2号機廃棄物処理建屋3階の中央制御室)

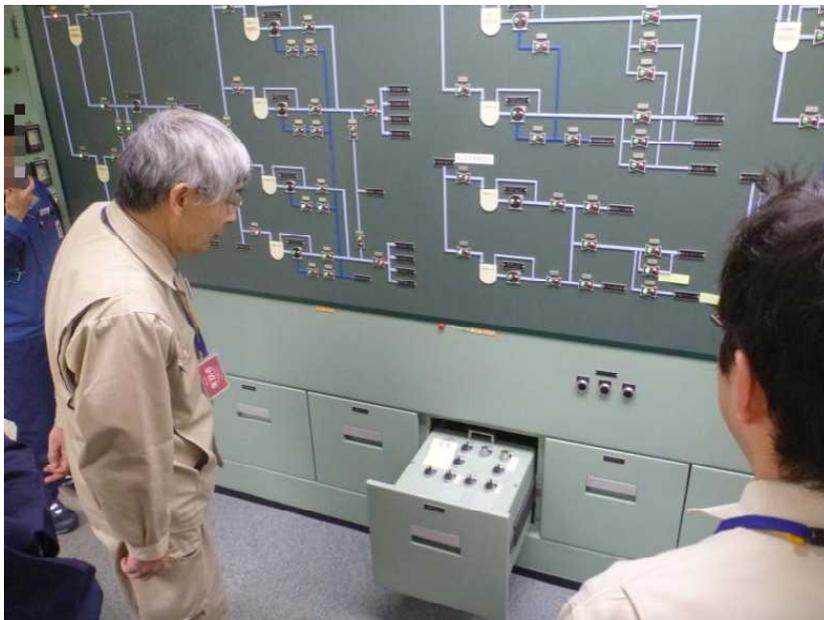
液体廃棄物の放流弁の操作盤(当直長が管理する鍵により操作が可能となる)
(1・2号機廃棄物処理建屋3階の中央制御室)

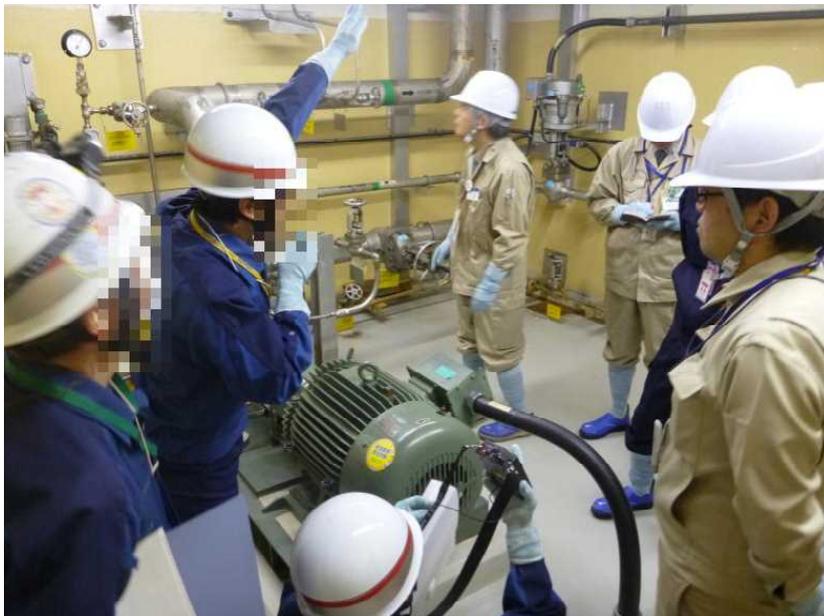
高電導度廃液系収集ポンプの復旧状態
(1・2号機廃棄物処理建屋地下2階)
