凍土方式遮水壁大規模整備実証事業

死亡事故の報告と工事の安全対策について (バキューム車後部タンク蓋操作中の挟まれ死亡災害)

平成27年8月26日

東京電力株式会社

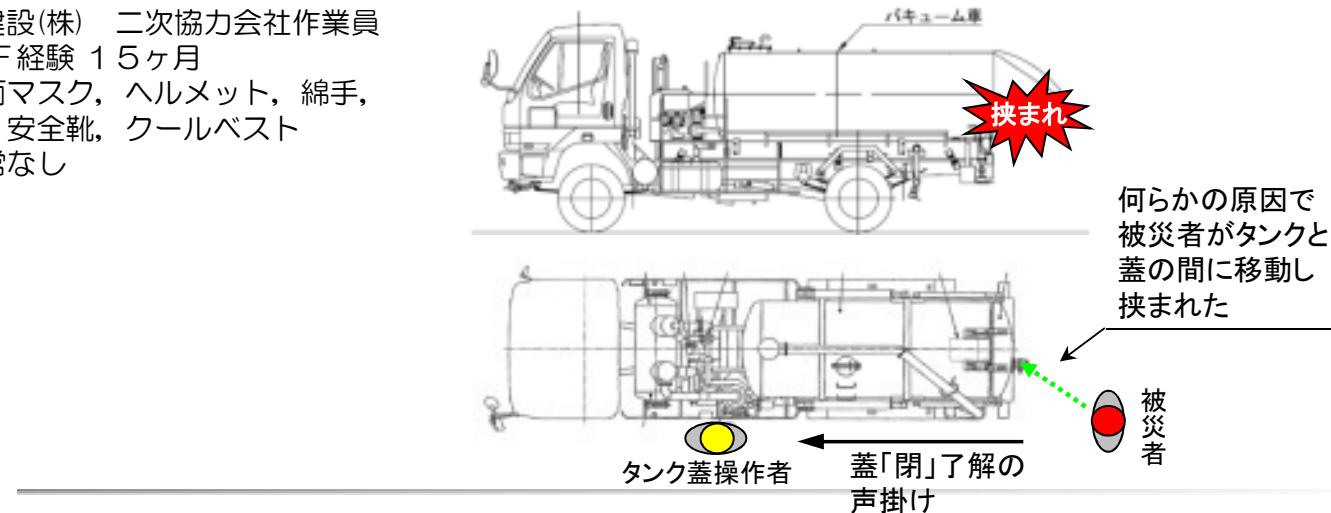
【発生状況図】

当日の作業内容はバキューム車（リース車輌）をリース会社へ返却するため、数日前から実施していたタンク内の清掃を終え、自主によるサービスを実施のうえ構外に搬出する計画で、その準備として第二土捨場にてバキューム車ボディーの構内ステッカーを撤去する作業であり、被災者は共同作業者と6時15分頃登録センターを出発して、現場である第二土捨て場に向かった。

現場到着後、ステッカーを手ではがし始め、2枚剥がしたが、他は手で剥がせなかったため、共同作業者がバキューム車のタンク蓋を“開”操作してタンク内にある工具（スクラーバー）を2本取り、被災者に1本渡した。その後、共同作業者は、被災者より「タンク蓋を閉めて！」との言葉を受け、操作盤に向かった。被災者は監視役、共同作業者は操作役で、それぞれ位置についてから、共同作業者は被災者に手を上げながら「閉めるよ！」と声をかけ、被災者の「あいよ！」との返事と拳手動作を受けて、操作者はタンク蓋“閉”操作を開始した。この時点での被災者は、共同作業者から視認できる位置にいた。

共同作業者はタンク蓋閉操作を開始した時点から、油圧シリンダーの動きを確認することで蓋の開度を確認しようとした、そちらに気を配っていたため、その後の被災者の行動は認識出来ていない。

その後、共同作業者は車輌ボディーの1F構内ステッカーを工具にて剥がしながら、車輌前方を廻り後部へ移動したところ、被災者がタンクと蓋の間に挟まれていることを確認したためタンク蓋の“開”操作にて救助した。災害発生後、救急車にて被災者を病院へ搬送したが、7時56分死亡が確認された。

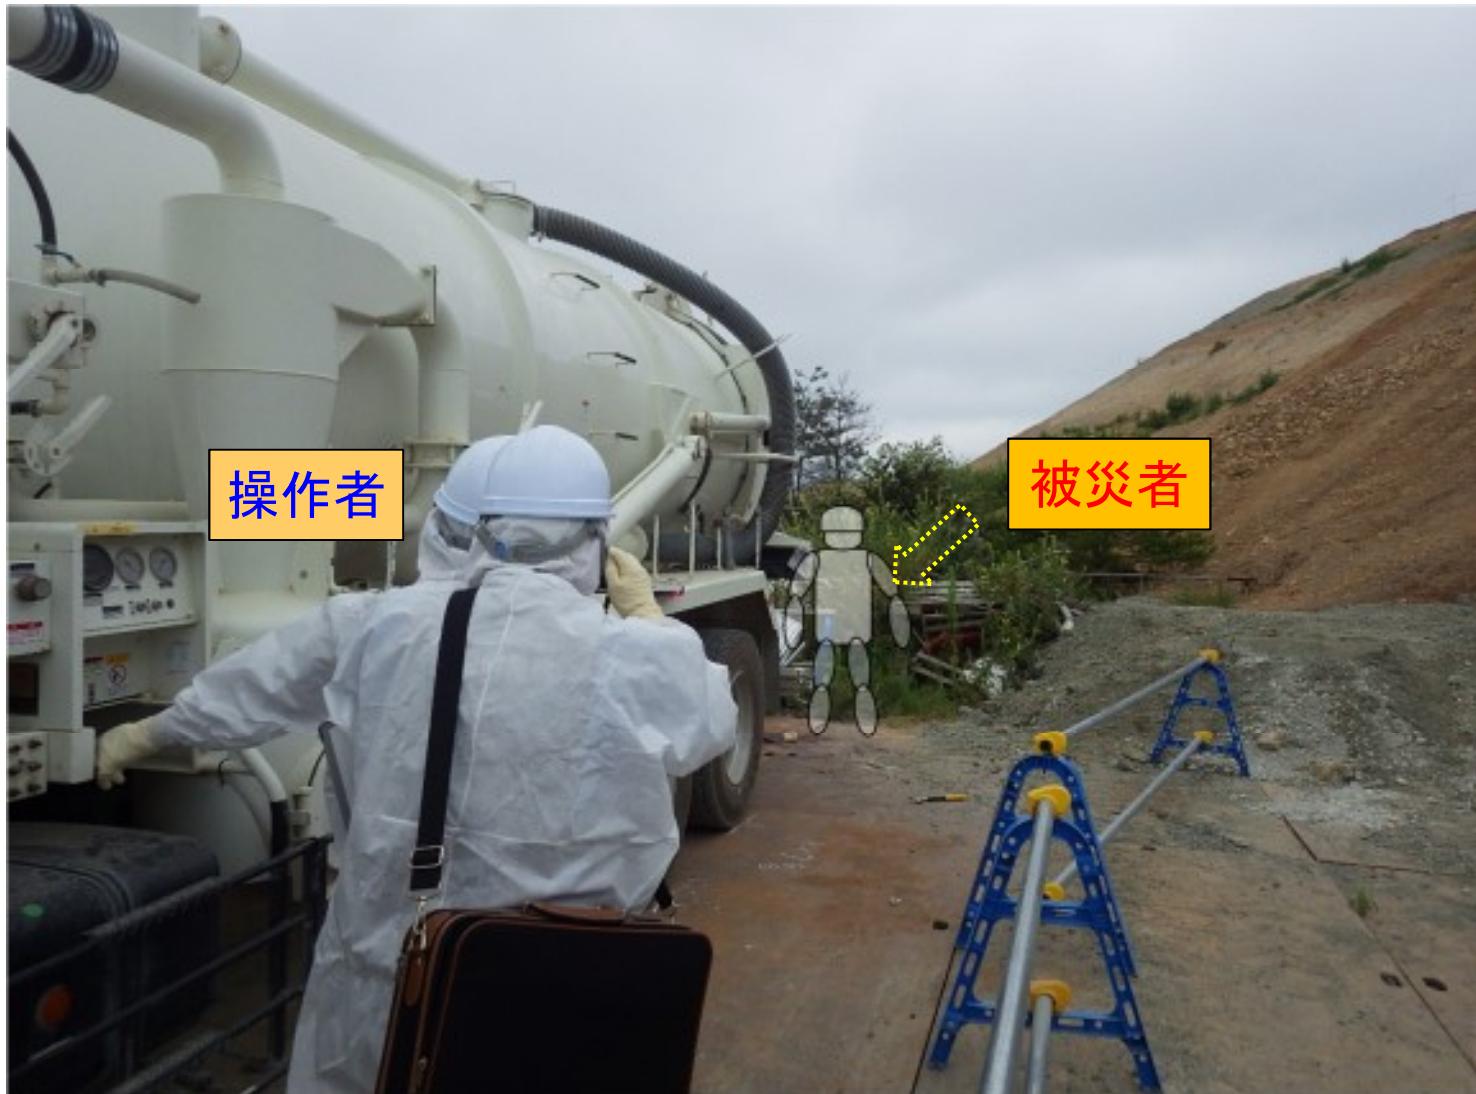
タンク蓋“閉”操作開始時の 操作者と被災者の位置関係（推定）

要 因	直 接 原 因
①人的要因	<ul style="list-style-type: none">監視人（被災者）が閉まりかけているタンク蓋とタンクの間に入り込んでしまった。（推定）
②設備的要因	<ul style="list-style-type: none">タンク蓋を閉める装置は油圧で動き、大きな力が作用するタイプであったが、何か挟まった場合には停止するような安全装置は付いていなかった。（安全装置が付いていないのが通常）開閉操作レバーの位置からタンク蓋の開閉状況が見えない構造であった。（蓋周辺に異常が発生しても操作の中止判断が出来ない）
③管理的要因	<ul style="list-style-type: none">危険予知が十分になされていなかった。（これまでに、10回程度タンク蓋に挟まれるリスクをあげていたが、当日のKY活動ではタンク蓋に挟まれるリスク抽出はなく、現地KYも未実施であった。）タンク蓋開閉について、操作者と監視人（被災者）の役割分担（安全監視人or操作指示者）を事前に明確にしていなかった。
