東京電力(株)福島第一原子力発電所事故に関する第2回現地調査結果について

平成23年 8月 2日

福島県原子力安全対策課

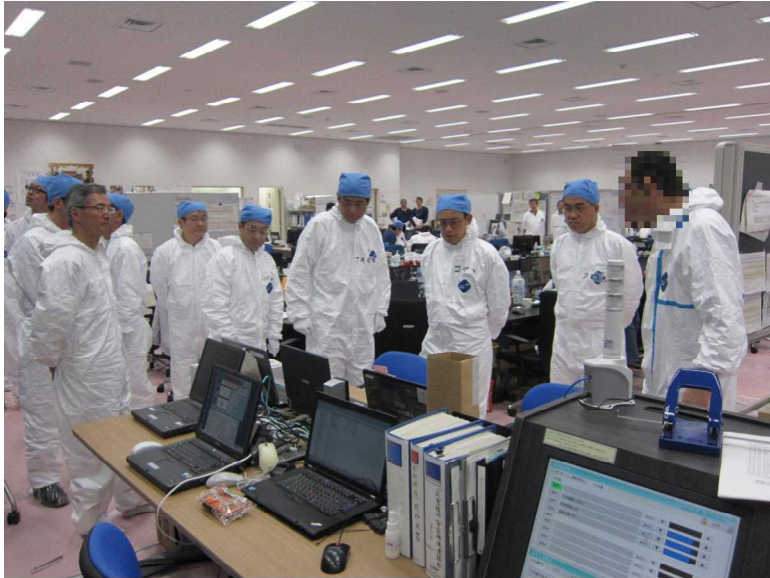
緊急時対策本部に設置された注
水設備等の監視モニター
(免震重要棟)

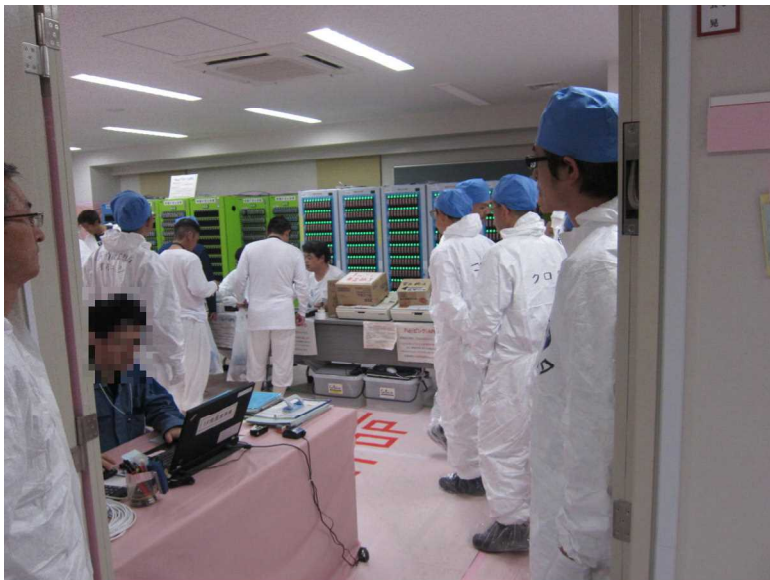
個人線量計の貸出所
(免震需要棟)

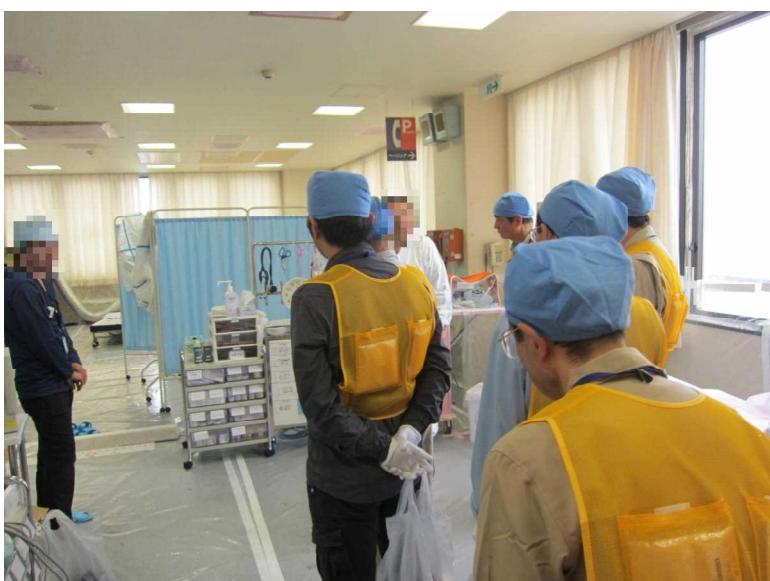
救急医務室、常勤医師
(5・6号機サービス建屋)

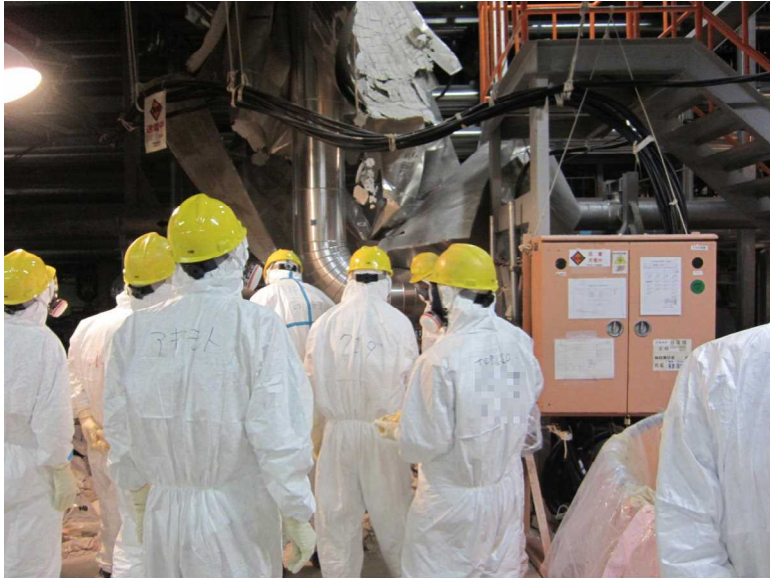
5号機湿分分離器の地震被害：
保温材の剥離、落下
(5号機タービン建屋地下)

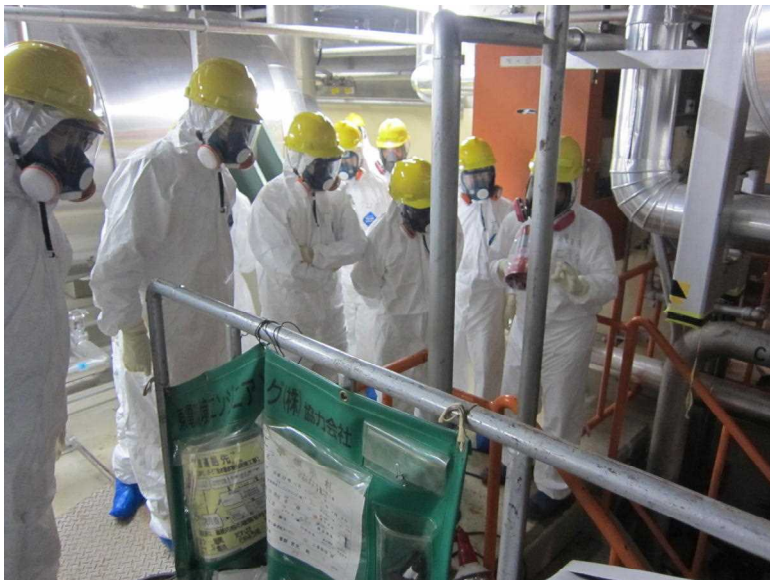
5号機タービン建屋の地下滞留水
(5号機タービン建屋地下)

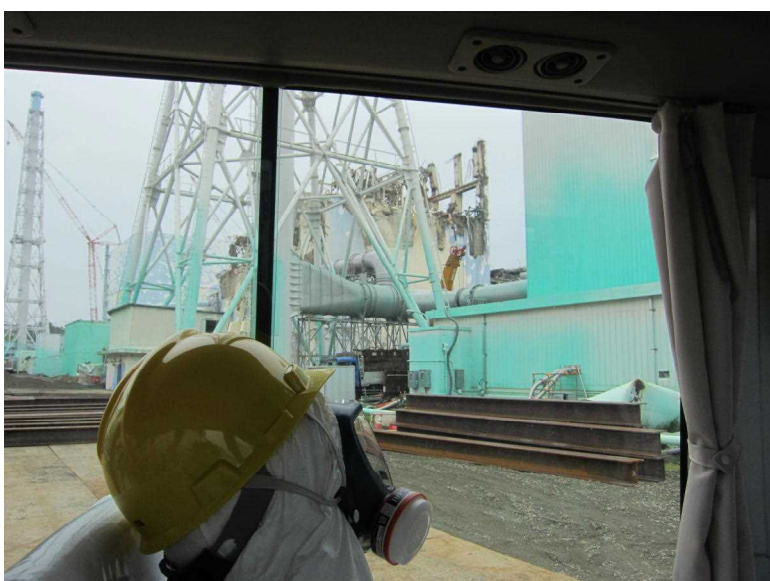
1～4号機
(排気筒の奥は3号機)
