東京電力(株)福島第一原子力発電所事故に関する第3回現地調査結果について

平成23年 9月22日

福島県原子力安全対策課

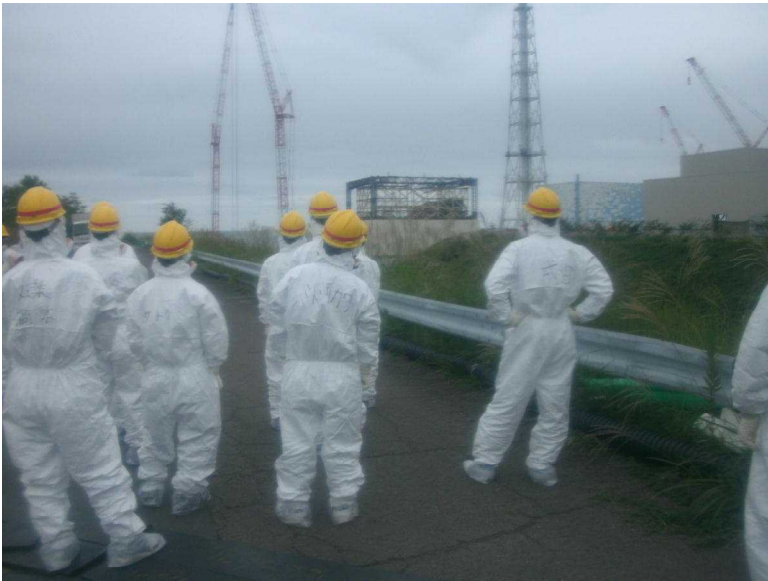
1号機建屋カバーの設置状況
(免震重要棟近傍より)

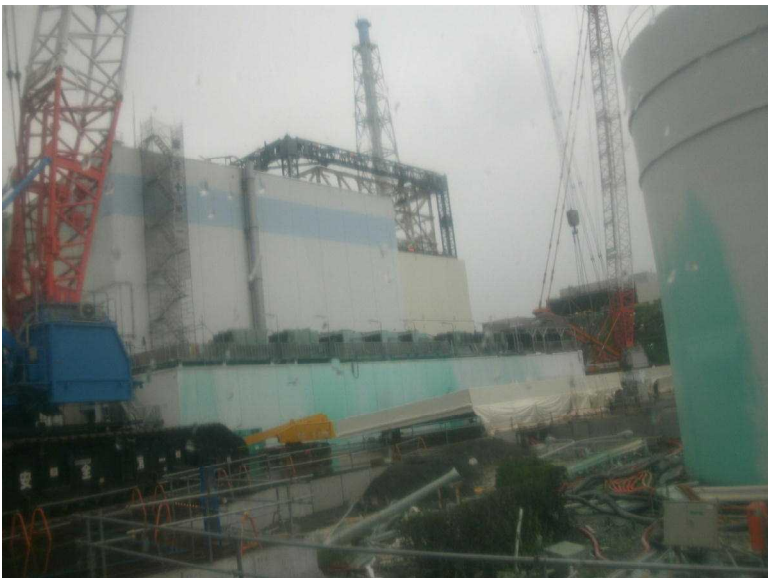
1号機建屋カバーの設置状況
(海側より)

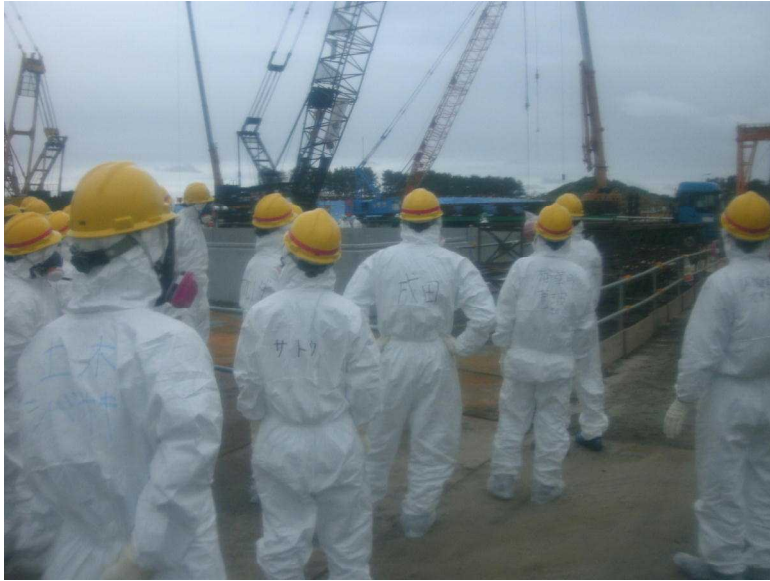
使用済ベッセル一時保管施設、
廃スラッジ一時保管施設の設置
工事の状況（敷地南側）

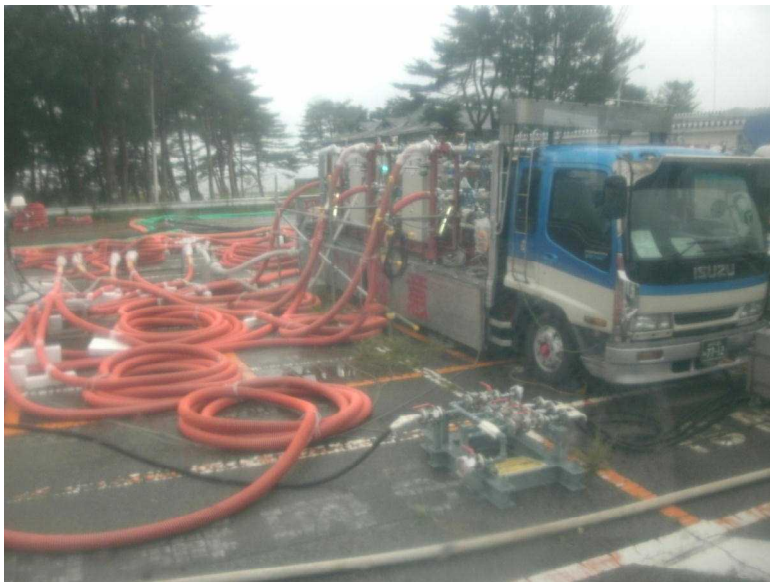
1～3号原子炉注水ポンプ
（事務本館東側）

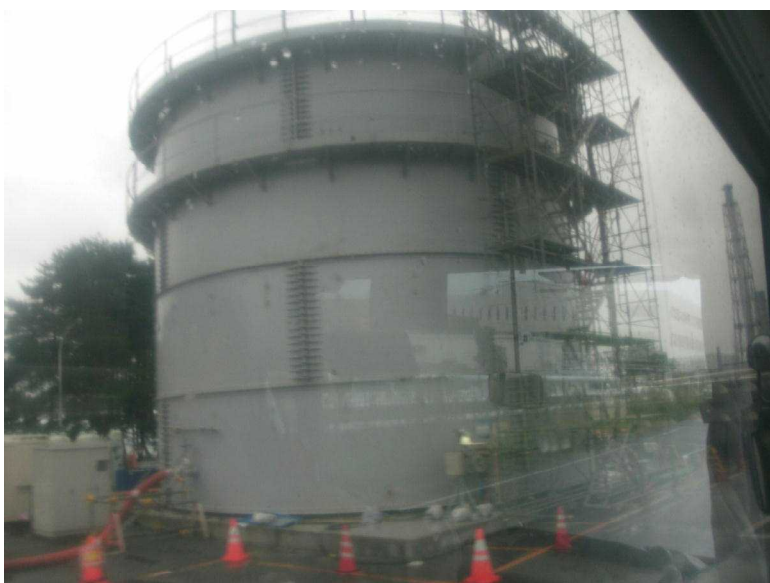
1～3号原子炉注水用のバッフ
ァタンク（事務本館東側）

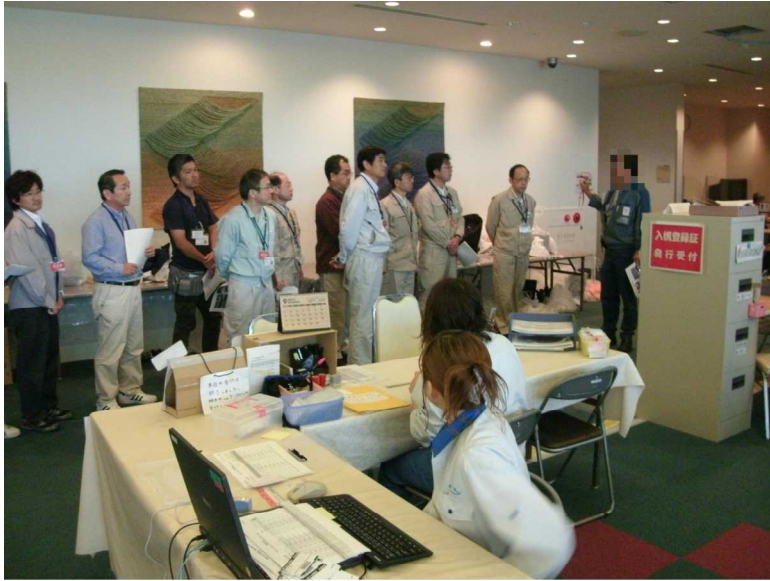
放射線作業従事者の入構登録証
・作業者証の発行の状況
(Jビレッジ内)

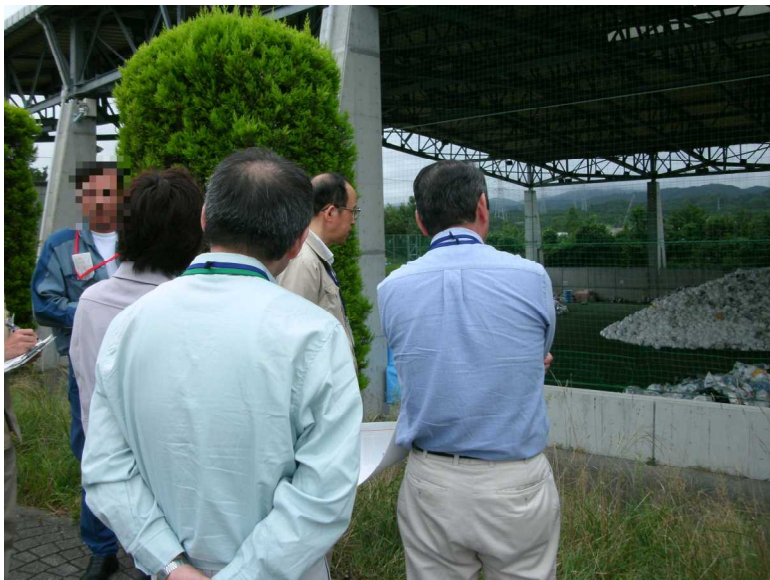
放射性廃棄物保管場所（使用済み保護衣等の保管の状況）
(Jビレッジ 屋根付練習場)

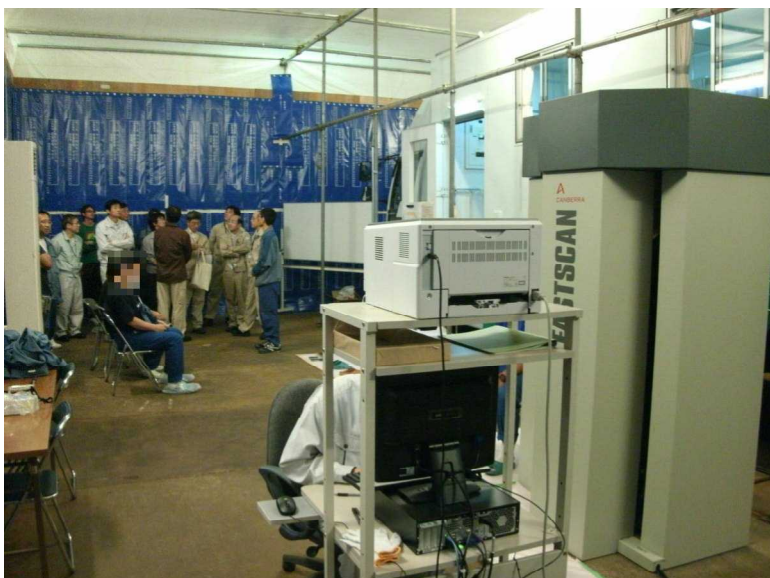
ホールボディカウンタの状況
(Jビレッジ 広野サッカー場)
