排水路等の調査・対策の実施状況について

2016年1月8日

東京電力株式会社

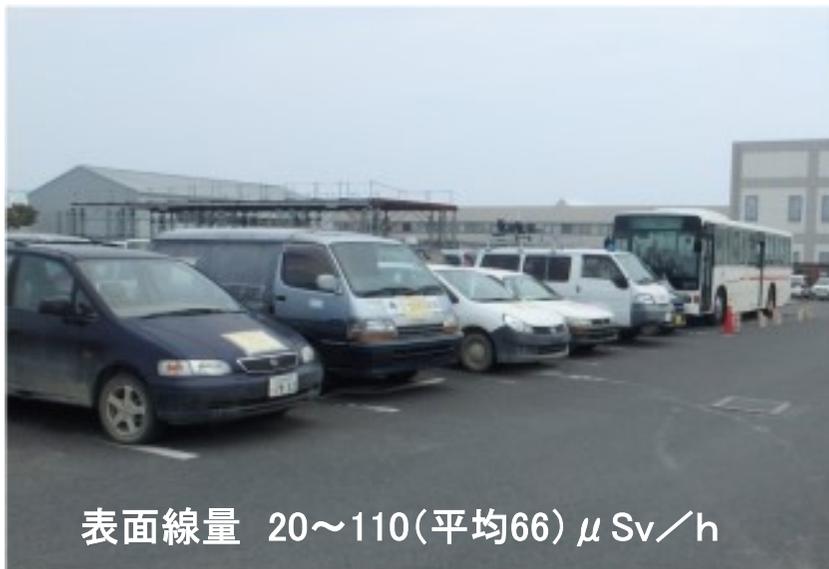
【写真②(35m盤)】北側エリア:免震棟前施工前

表面線量 20~110(平均66) $\mu\text{Sv}/\text{h}$

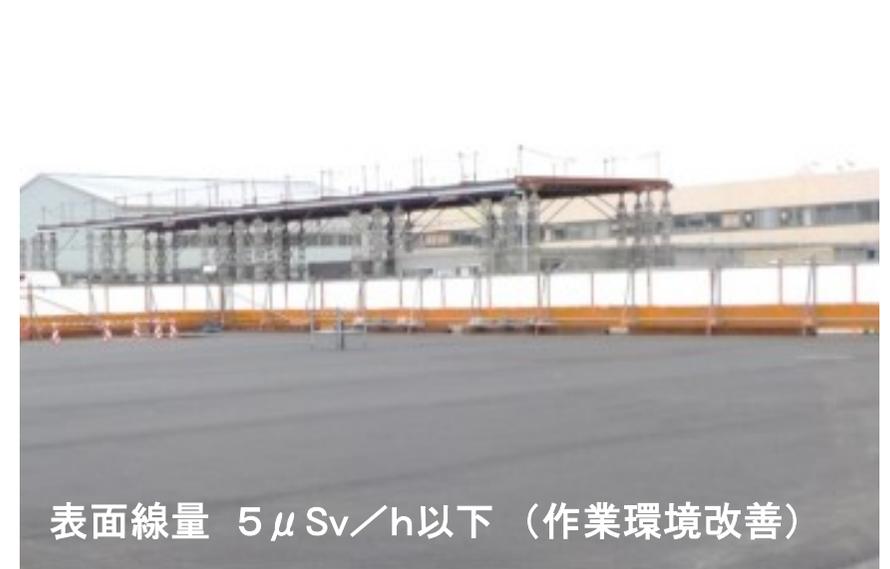
【写真②(35m盤)】北側エリア:免震棟前舗装後

表面線量 5 $\mu\text{Sv}/\text{h}$ 以下 (作業環境改善)

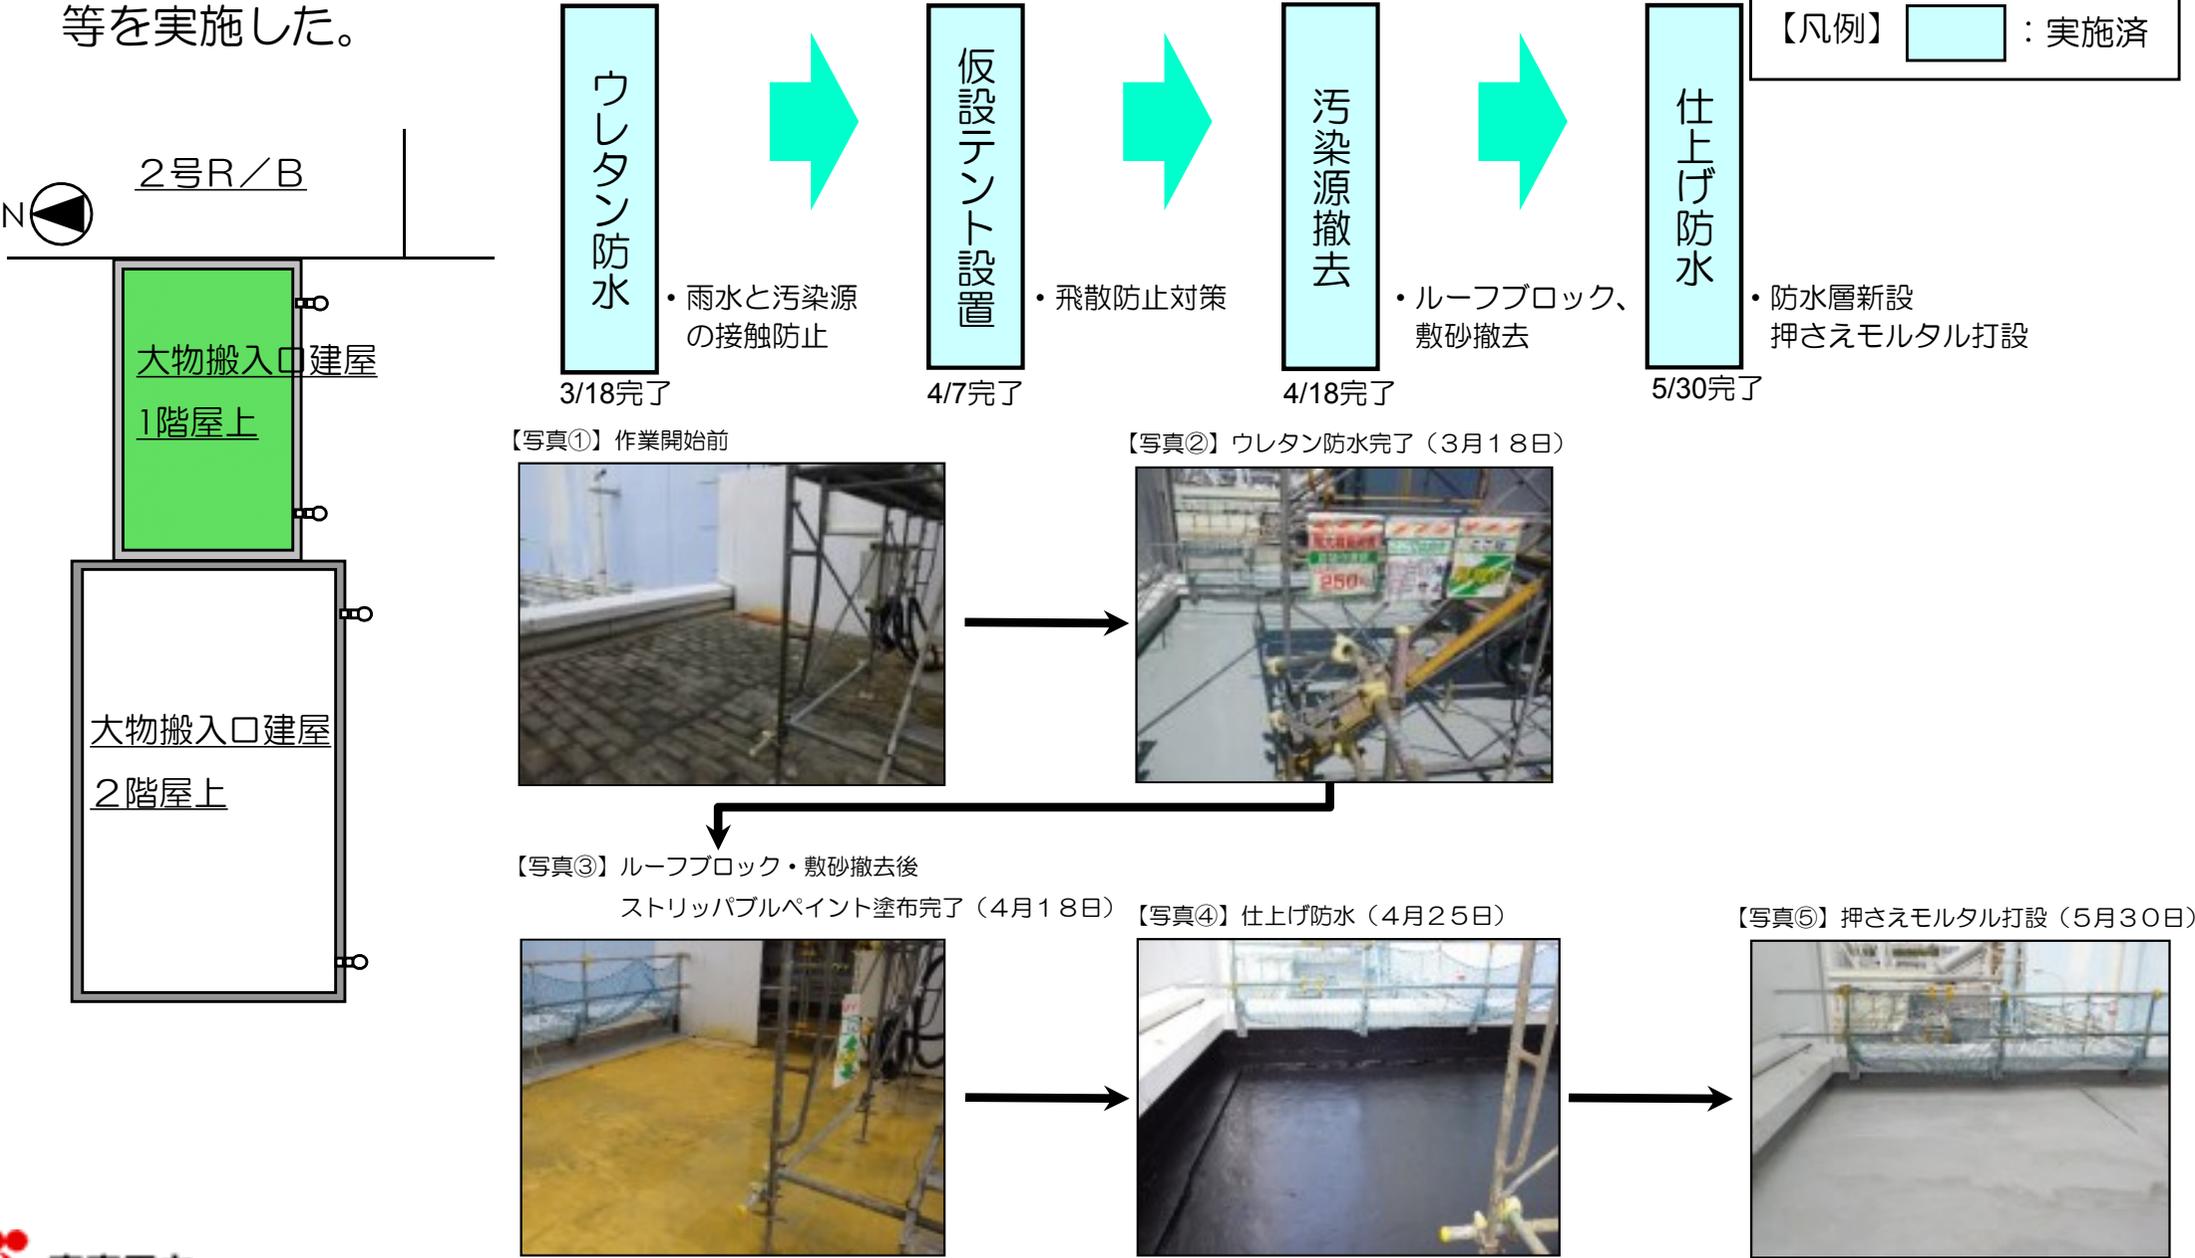
■ 大物搬入口1階の屋上は2階屋上と同仕様であるため、応急処置としてウレタン防水や汚染源撤去等を実施した。

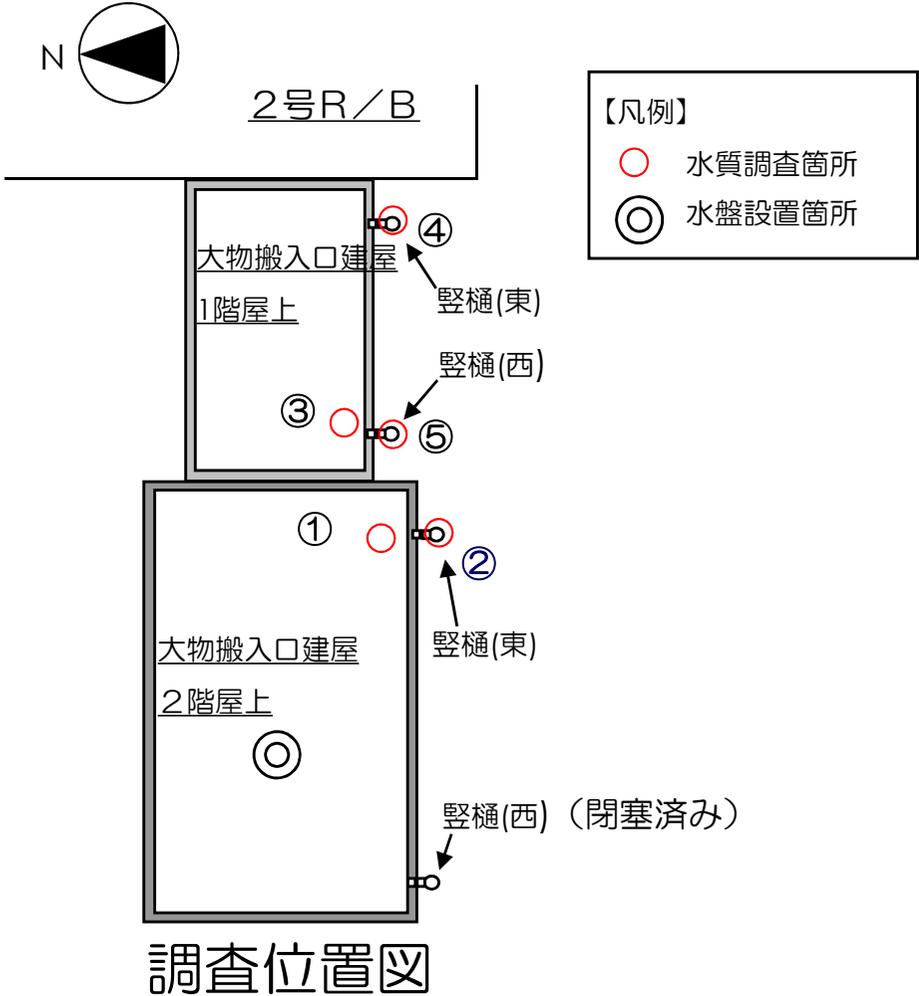
2号機原子炉建屋大物搬入口屋上については、汚染源撤去後に実施した降雨時の採水(6月9日)で、屋上部に汚染が見られたため、9月24日に清掃を実施するとともに、以下の追加調査を計画、実施。

→前回までのようなセシウム137濃度が1000Bq/Lを超えるような場所はなく、最も高い竖樋出口で210Bq/Lであった。

→降下物による表面汚染が見られたものの、汚染レベルは低かった。

2号機原子炉建屋大物搬入口屋上は、汚染源撤去及び清掃により、汚染レベルは十分低減されており、現在はK排水路の汚染源とはなっていないものと考えられる。

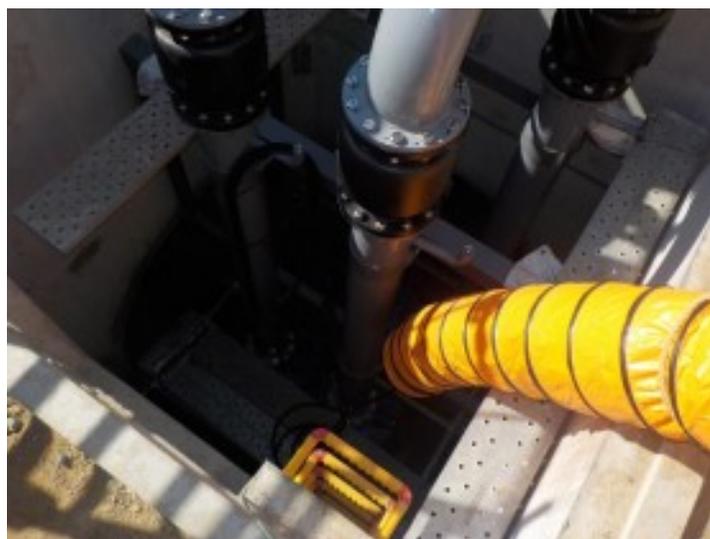
- 強い降雨時に、ポンプの最大移送能力を超える流量となり、仮堰からの一部排水事象が数回発生したことを受けて、追加対策を検討。
- 新設排水路が完成するまでの暫定対策として、地下水BPエリアの枝排水路の集水桝から、B排水路の中継ピットまでポンプ移送を行う（2015年10月30日設置完了）。

写真① 地下水BPエリア枝排水路
ポンプ（4台）設置状況

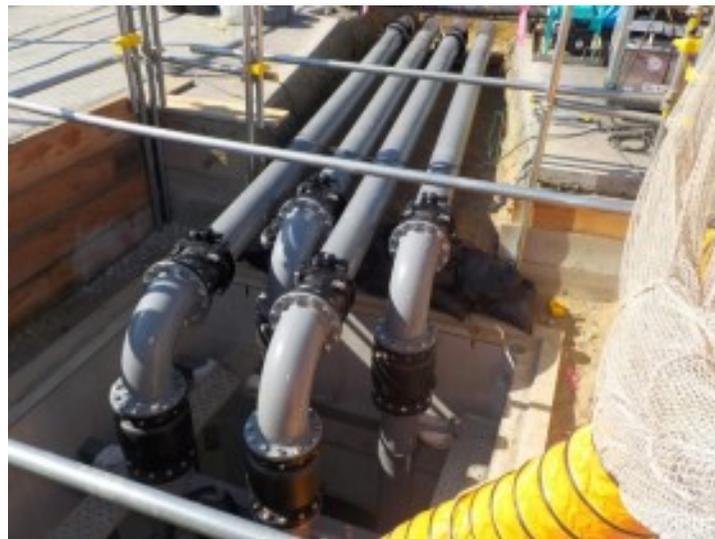
写真② 地下水BP→B排水路への
移送配管設置状況
