福島第一原子力発電所 進捗状況のまとめ

2016年2月3日

東京電力株式会社

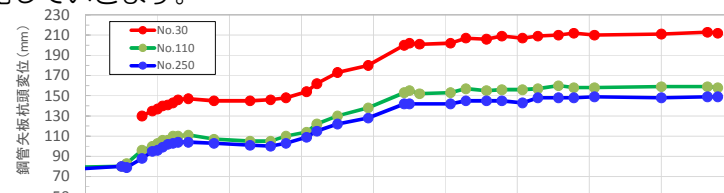
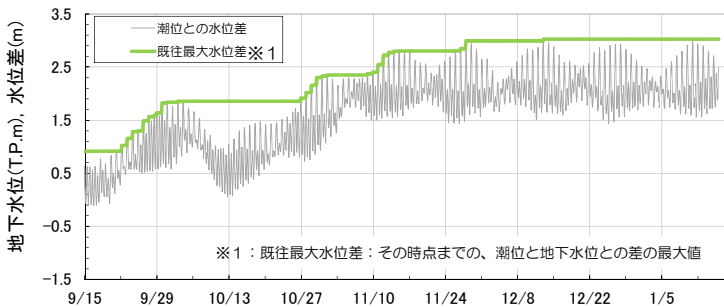
<たわみの大きさと水位差との関係>

- たわみの大きさと、地下水と潮位の水位差※1の関係には相関があり、解析による算定結果とおおむね一致しています。水位差が安定して以降、たわみが増加し続ける傾向は見られていません。また、解析による評価の結果、遮水壁の健全性が保たれていることを確認しています。
- 数十年にわたり使用することを見据え、今後も適切な点検・補修等を実施していきます。

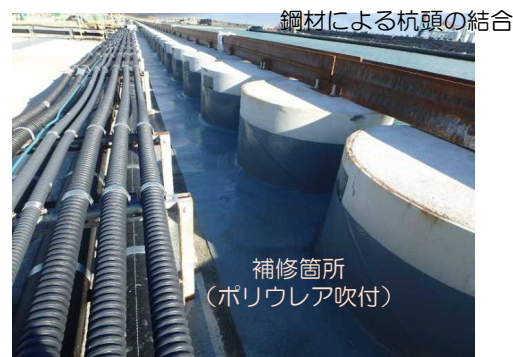
<舗装面の補修及び杭頭結合（直線部）の状況>

- たわみによって継手にかかる負荷を減らし、遮水性能を保つため、鋼管矢板の頭部（杭頭）を結合する鋼材を設置しています。
- コーナー部は2方向に引っ張る力がかかりますので、その力に対し十分な強度を有する鋼材を設置しています。
- なお、雨水の浸透を抑制するため、舗装面の目地開きの補修作業を実施しています。

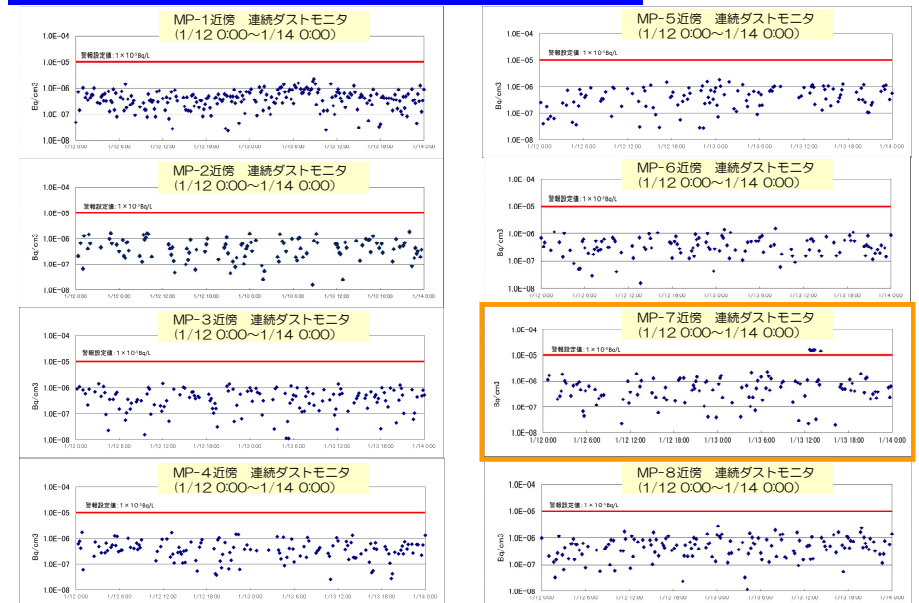
5. モニタリングポスト近傍連続ダストモニタの推移 ※警報設定値（ $1.0 \times 10^{-5} \text{Bq/cm}^3$ ）

- 1月13日12時39分頃、福島第一原子力発電所のモニタリングポストNo7付近に設置している連続ダストモニタの放射能濃度が上昇したことを示す「高警報」（警報設定値： $1.0 \times 10^{-5} \text{Bq/cm}^3$ ）が発生しました。
- 14時06分には、当該ダストモニタの「高警報」については復帰し、ダスト放射能濃度の指示値は平常値（ $1.0 \times 10^{-6} \text{Bq/cm}^3$ 程度）に戻りました。
- 各自治体への通報連絡は14時33分に発信しました。
（当日は当該設備の点検作業に伴い頻繁に警報が出ていたため、警報を監視している担当箇所が作業による警報ではないと認識するまでに時間がかかってしまいました。また、当該設備の管理箇所もダストの値を流量の値と誤ってしまったことで、初動対応が遅れ、自治体への通報連絡が遅くなってしまいました。
これを踏まえ、関係者間で警報発生時の対応について再確認を実施するとともに、思い違いやコミュニケーションエラーが起きないように対策を行ってまいります）
- 当該モニタ以外の発電所構内各所に設置されているダストモニタ、及びモニタリングポストの指示値に有意な変動はありませんでした。
- なお、警報が発生した12時40分時点では、南南東より毎秒4.3mの風が吹いており、敷地外から構内へ向かって風が吹いている状況でした。
- さらに、警報が発生した時間帯に、モニタリングポストNo.7近傍を、ダンプカーが走行している状況を確認しています。
- 警報が発生した時間帯にダストが上昇する作業の有無について調査を実施しましたが、発電所構内において、ダストを上昇させる作業は行っていませんでした。
- また、ダストモニタの警報発生時のフィルターを核種分析（ γ 核種）した結果、セシウムが検出されています。
 - Cs-134： $2.0 \times 10^{-6} \text{Bq/cm}^3$
 - Cs-137： $8.9 \times 10^{-6} \text{Bq/cm}^3$

- モニタリングポストNo7近傍を通過した車両（ダンプカー3台）の汚染調査を実施したところ、スクリーニング基準値（13,000cpm）未満であること確認しました。
- また、モニタリングポストNo7付近の路面の砂塵（土埃）を分析したところ、Cs-134及びCs-137が検出されました。
 - MP7近傍道路路面砂塵（土埃） Cs-134： $4.7 \times 10^6 \text{Bq/kg}$ Cs-137： $2.1 \times 10^6 \text{Bq/kg}$
 - MP7近傍道路法面土砂 Cs-134： $1.9 \times 10^4 \text{Bq/kg}$ Cs-137： $8.9 \times 10^4 \text{Bq/kg}$
- これまでの調査結果から、当該ダストモニタ「高警報」が発生した原因は、発電所構内の作業に伴うものではなく、発電所構外(南側)道路をダンプが通過した際に砂塵が舞い上がり、MP7近傍のダストモニタが検知したものと推定しています。
- なお、当該道路の砂塵（土埃）の除去等について、今後検討し対策を実施して参ります。
