# 平成27年9月 関東・東北豪雨災害の概要

福島県南会津建設事務所・山口土木事務所

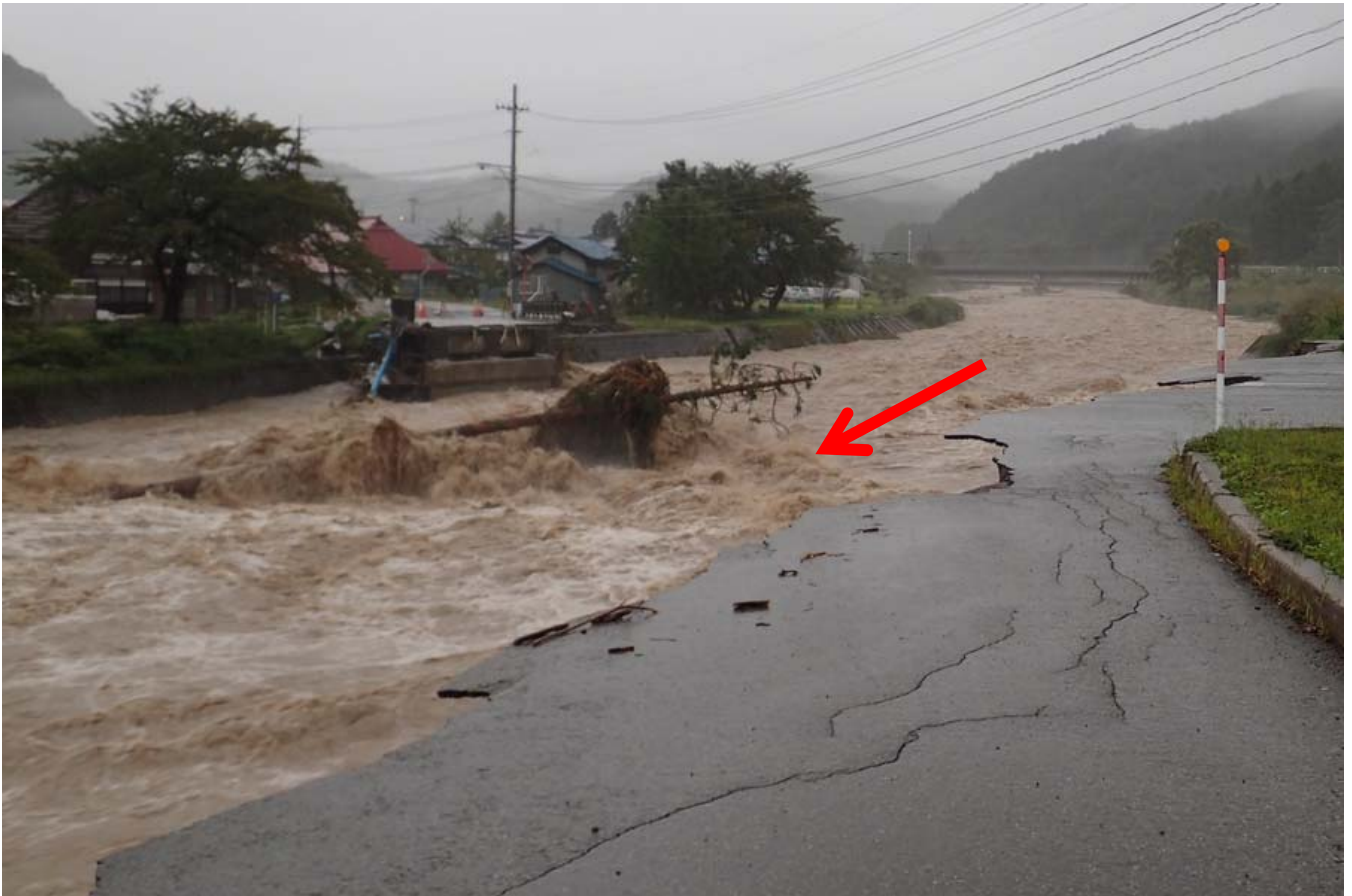
桧沢川（南会津町静川地内 町道高橋流出）

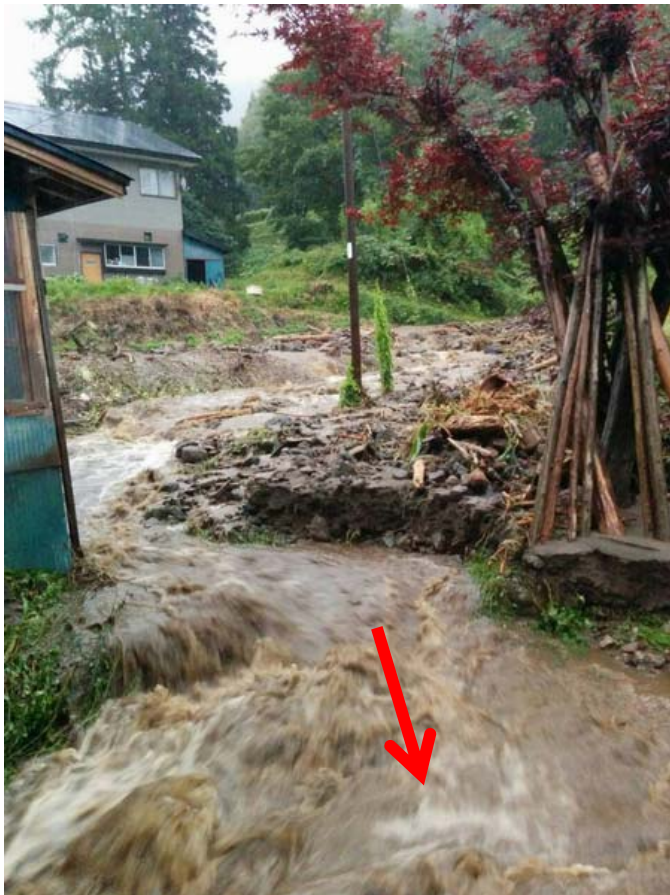
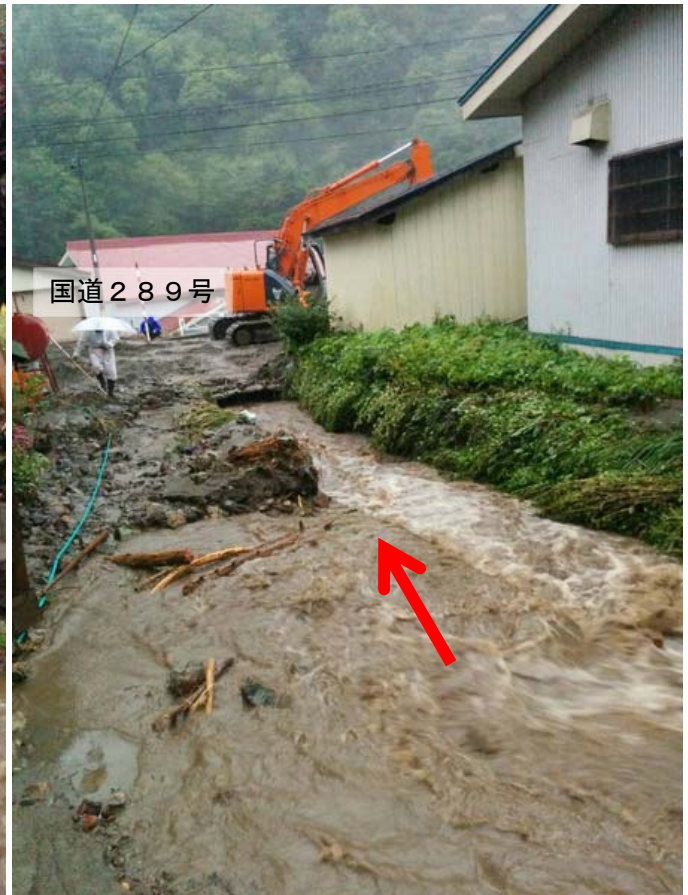
下原沢（南会津町東地内）

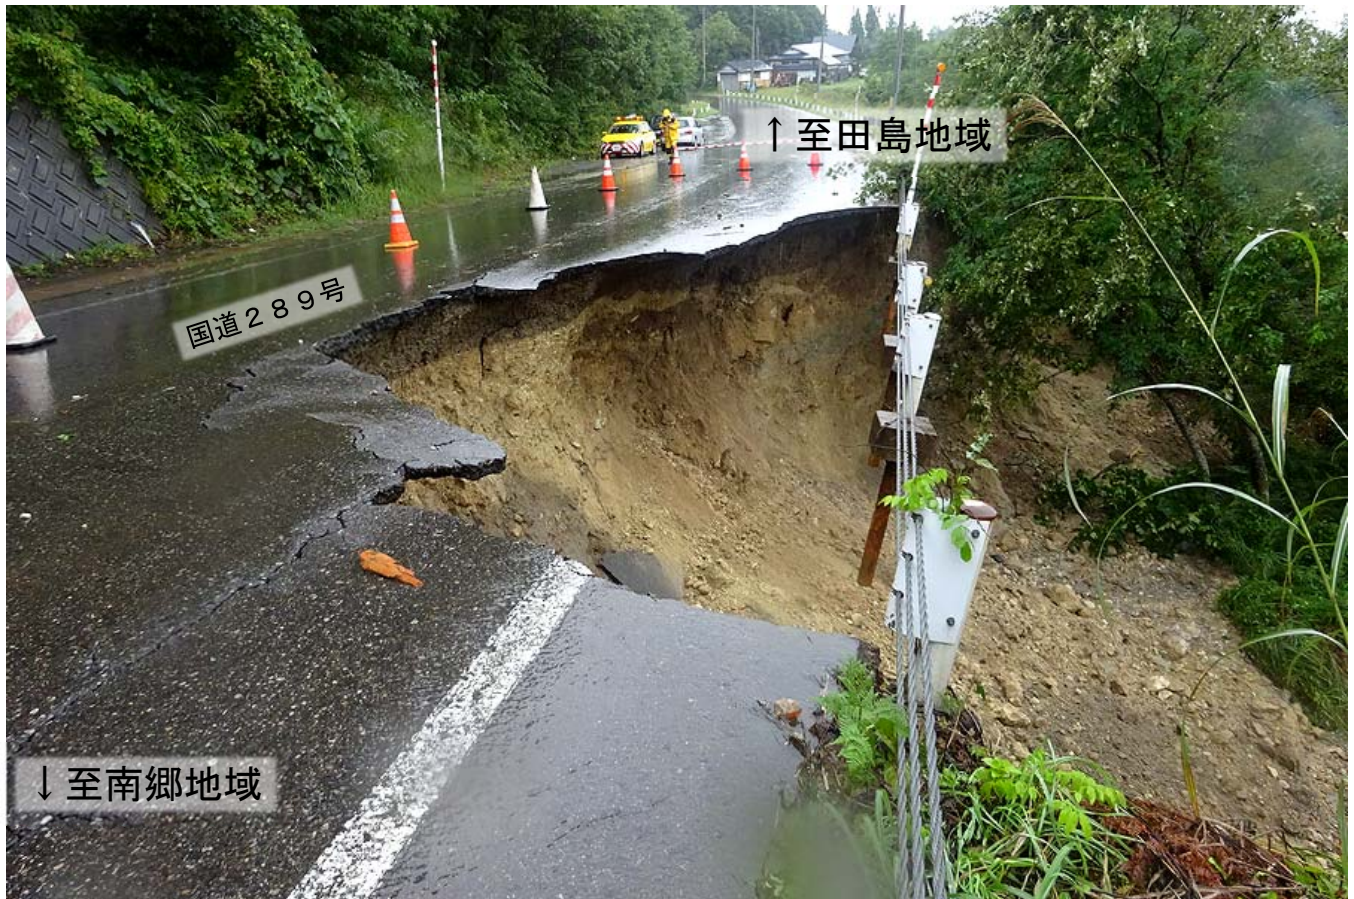
国道289号道路崩壊（南会津町駒止山地内）

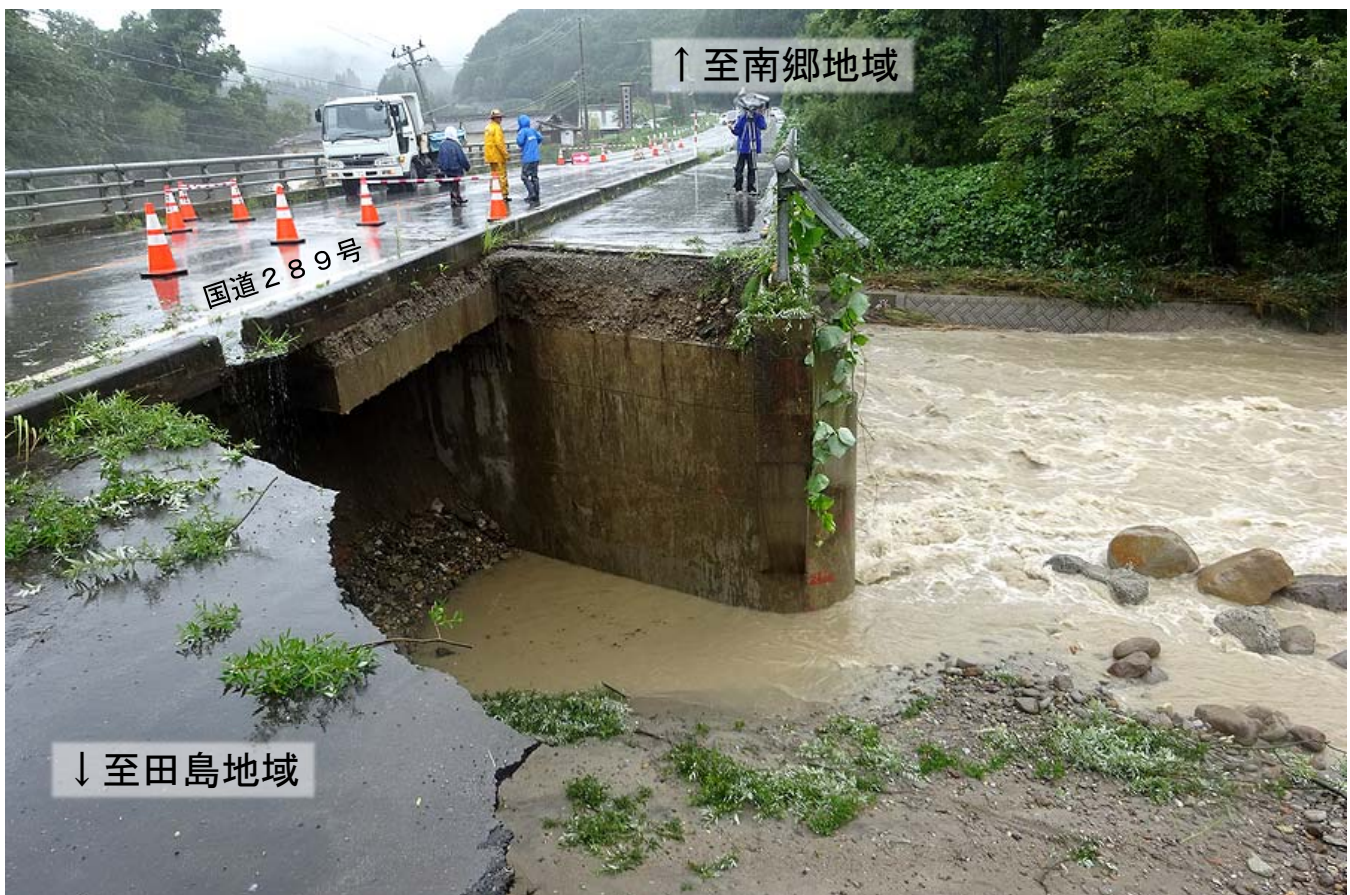
国道289号道路崩壊（南会津町黒森沢橋付近）

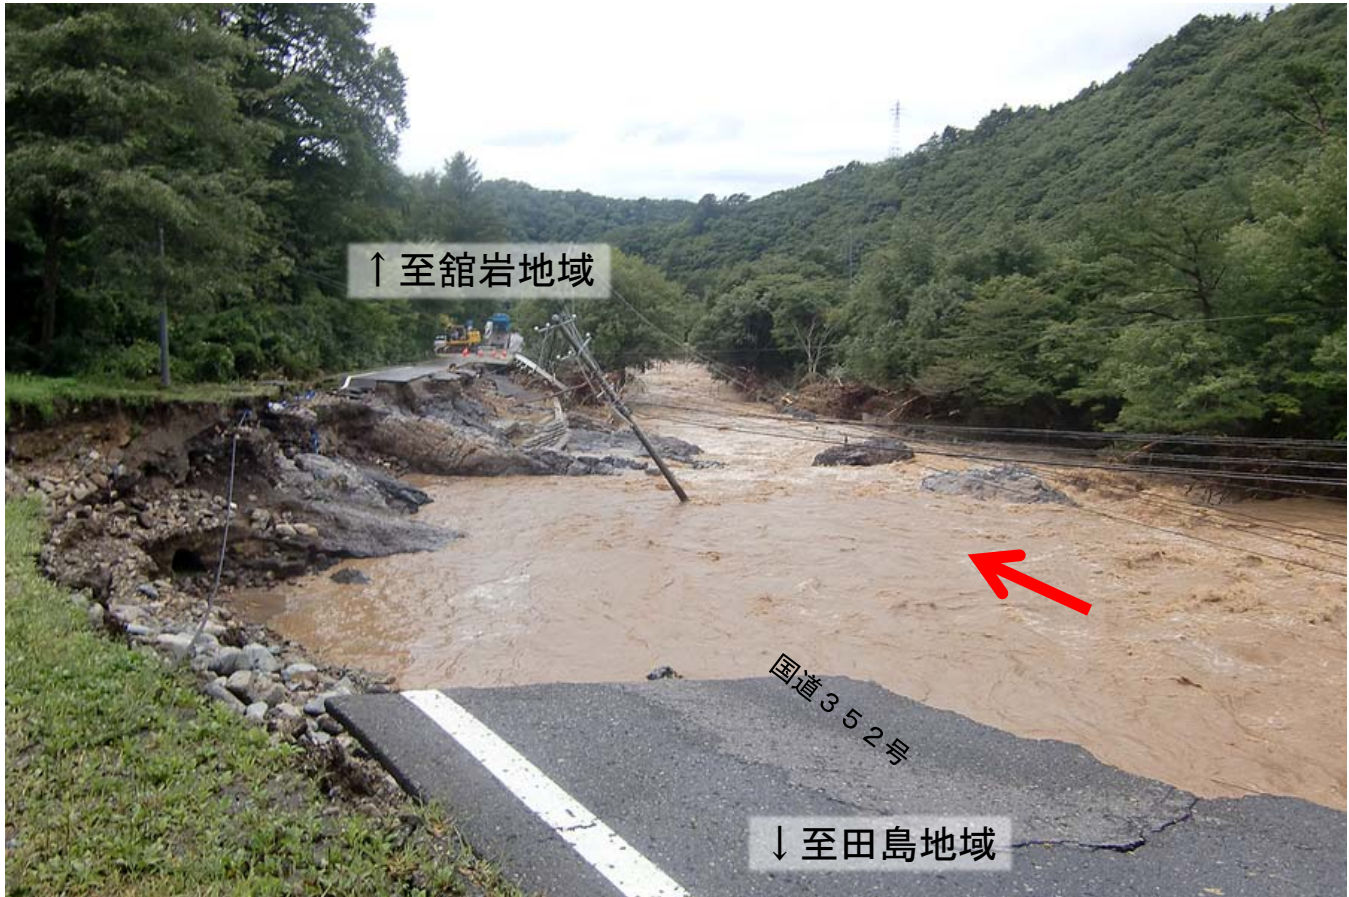
国道352号道路崩壊（南会津町戸中地内）

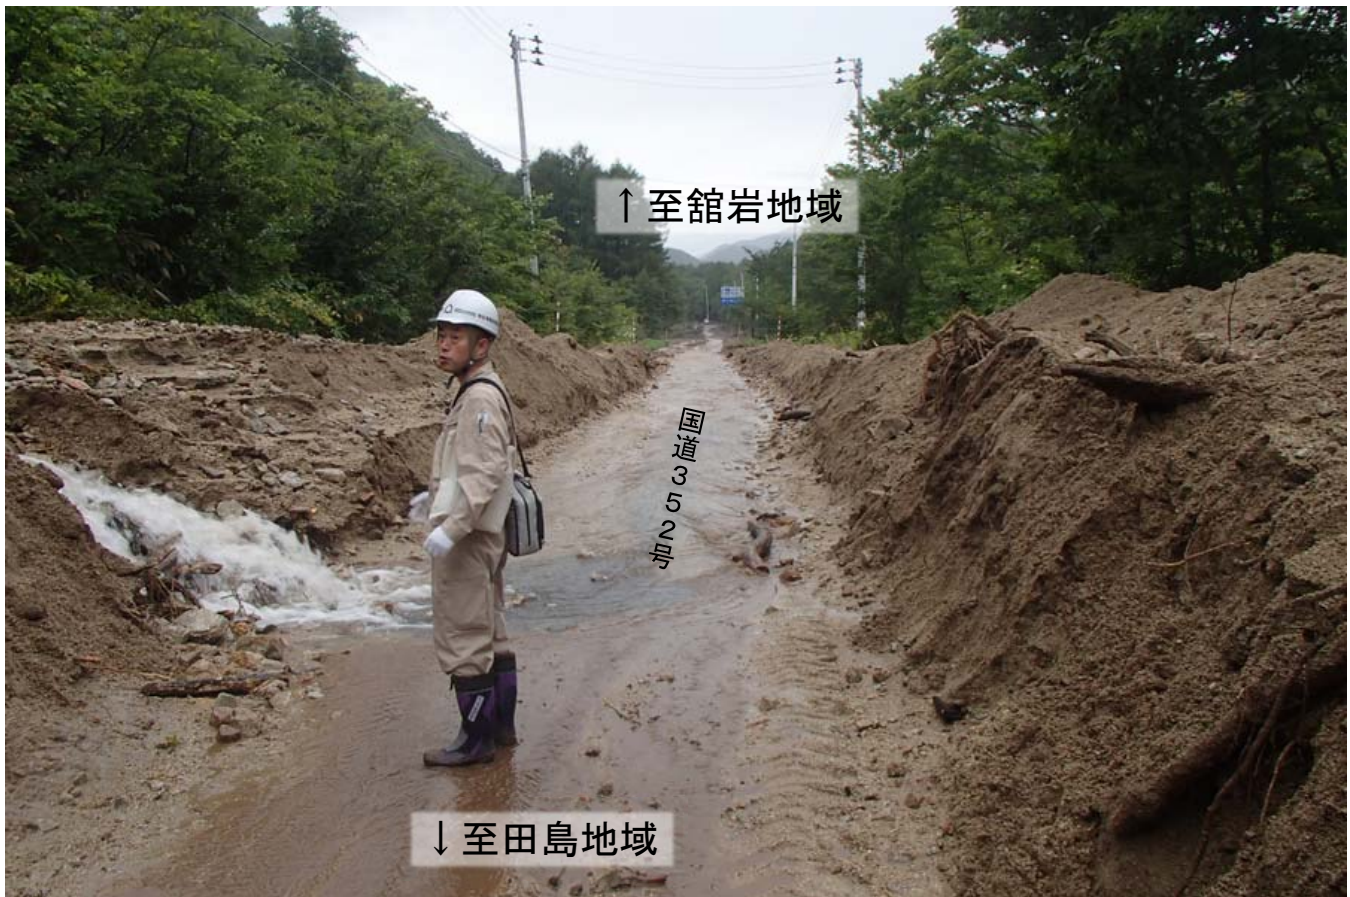
国道352号土砂流出（南会津町番屋地内）

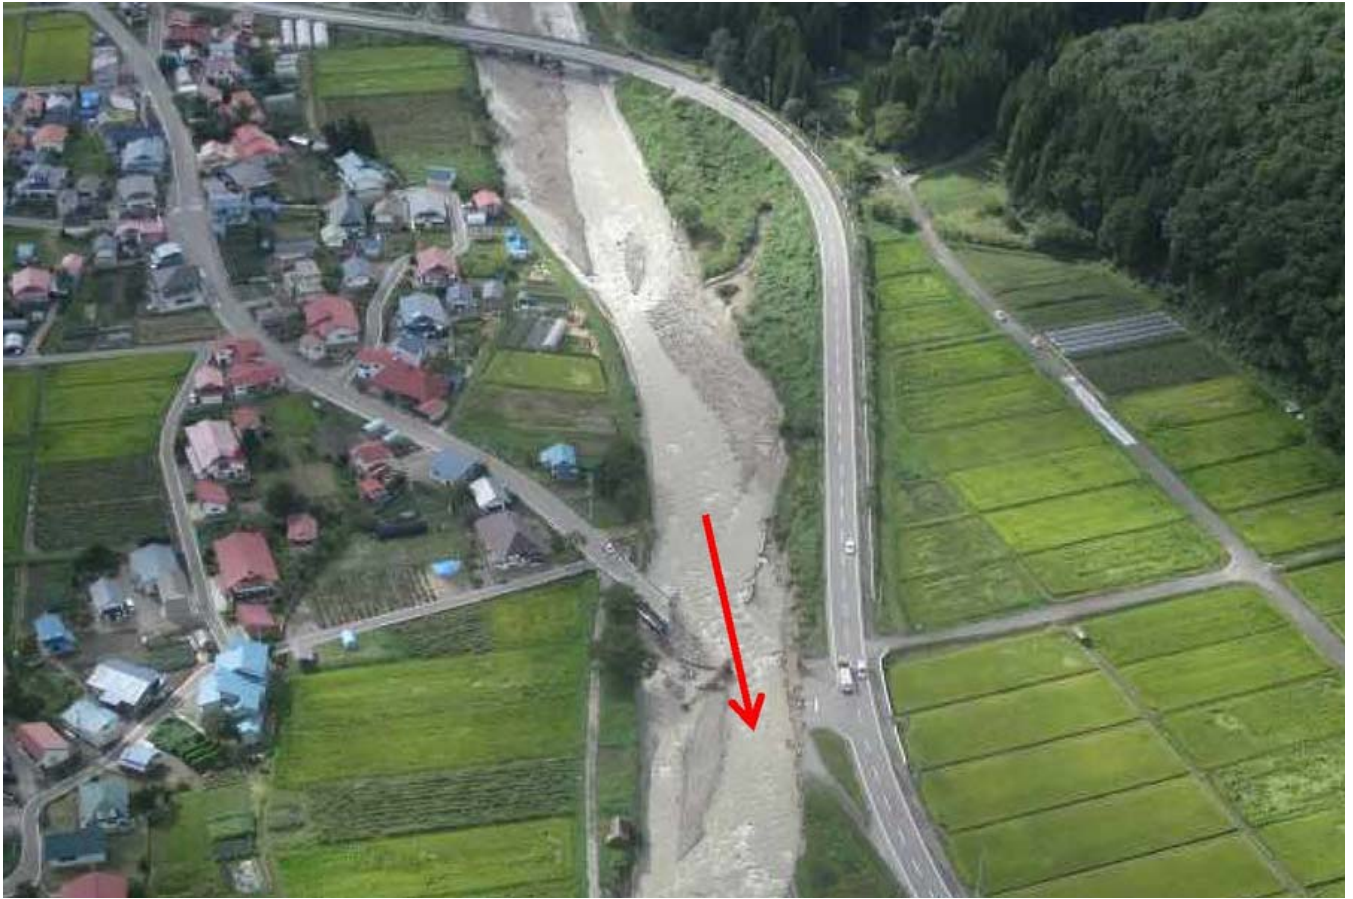
## 桧沢川護岸崩壊（南会津町静川地内）

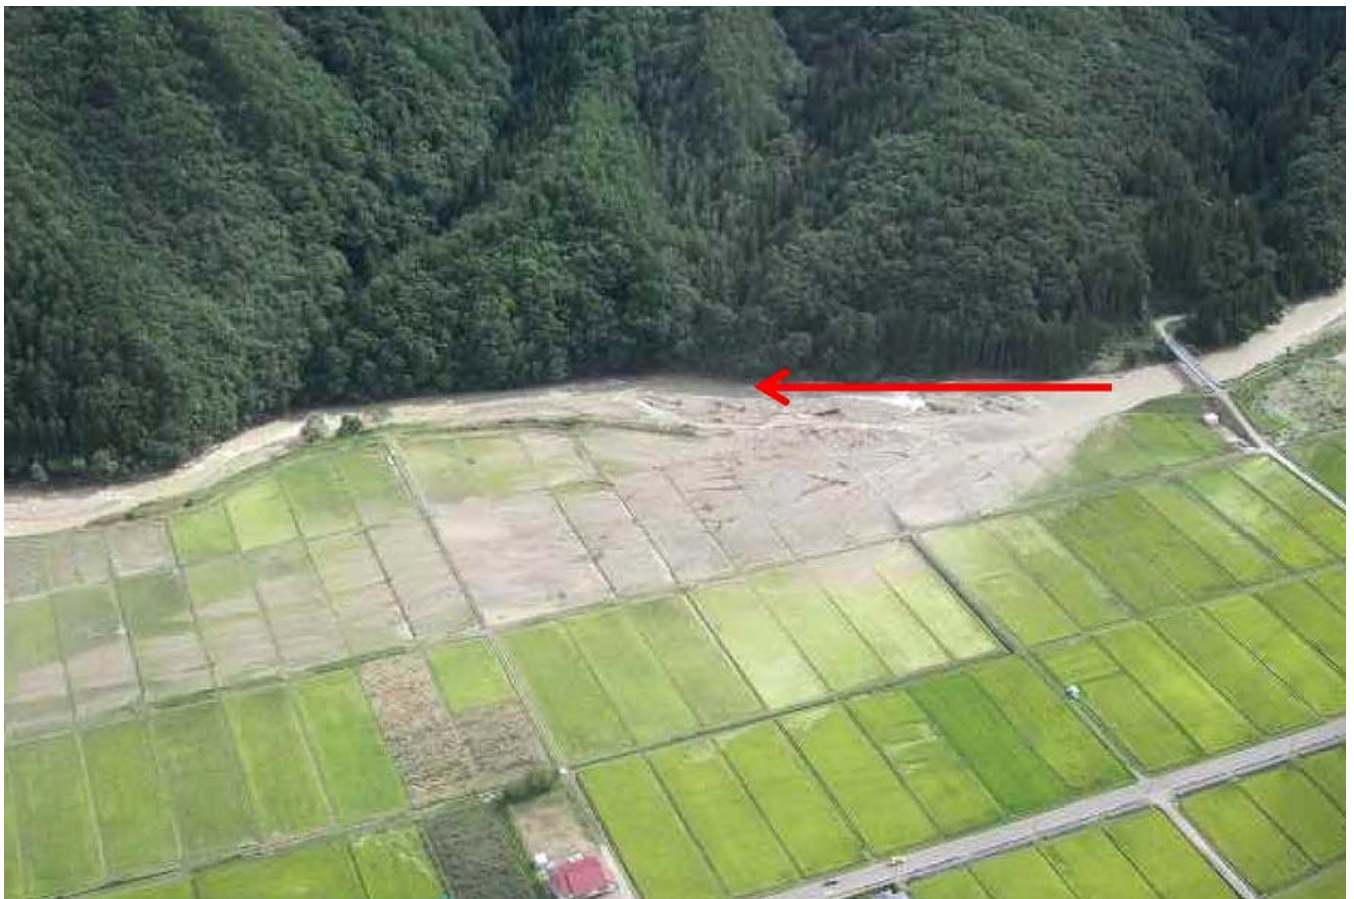
## 桧沢川破堤（南会津町金井沢地内）

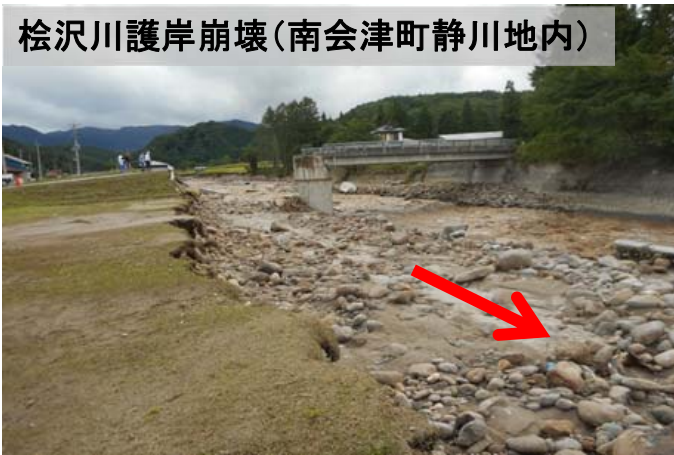
桧沢川護岸崩壊(南会津町静川地内)

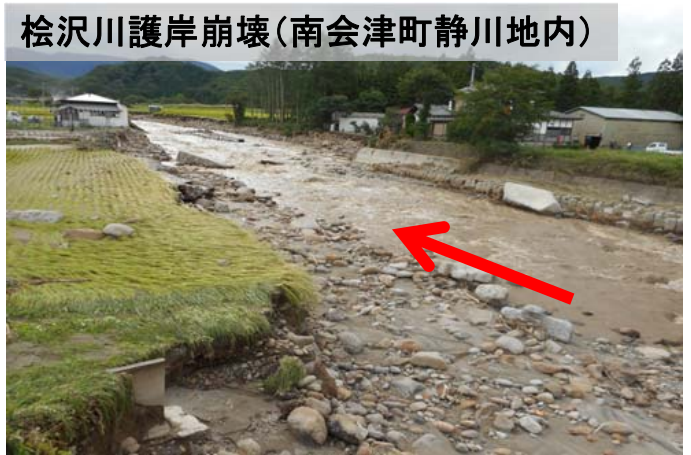
桧沢川護岸崩壊(南会津町静川地内)

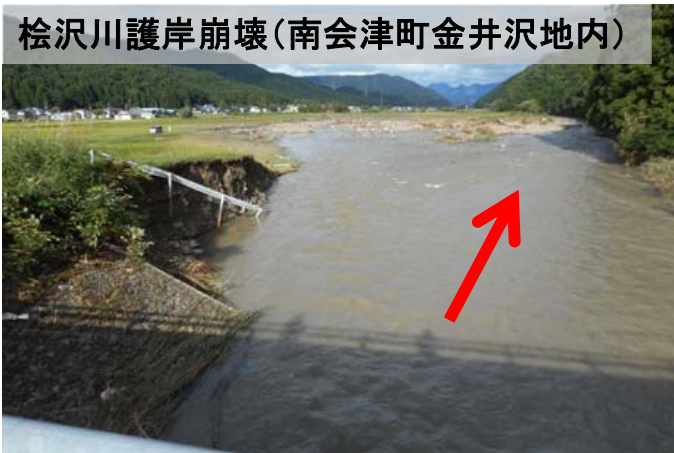
桧沢川護岸崩壊(南会津町金井沢地内)

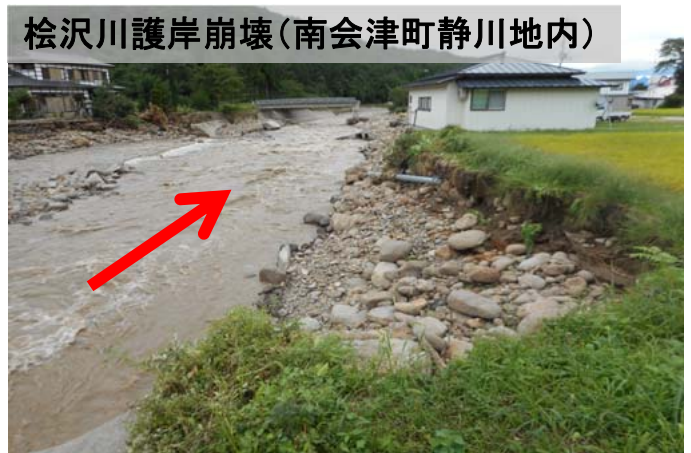
桧沢川護岸崩壊(南会津町静川地内)

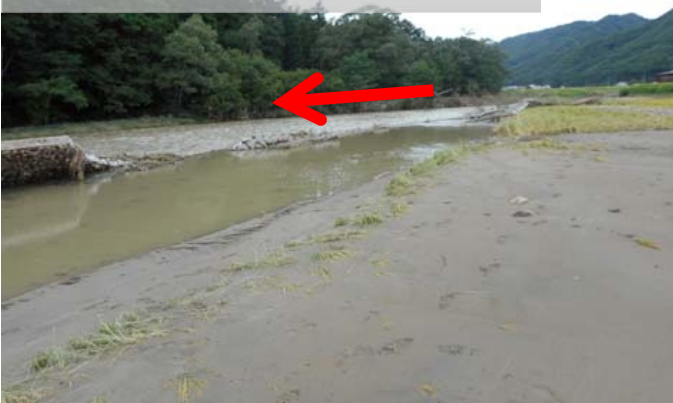
桧沢川破堤(南会津町塩江地内)

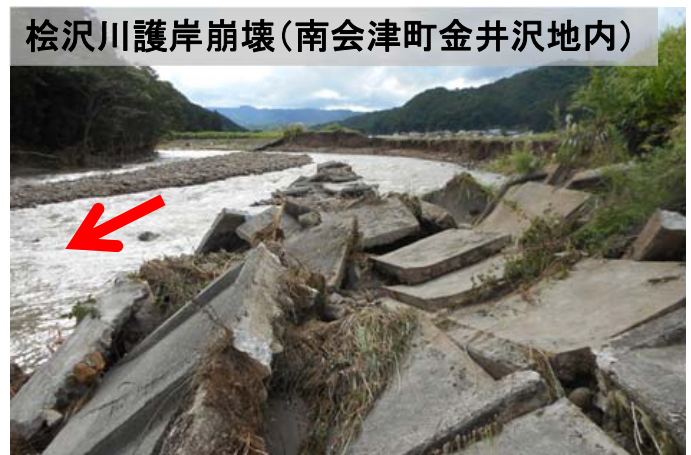
桧沢川護岸崩壊(南会津町金井沢地内)

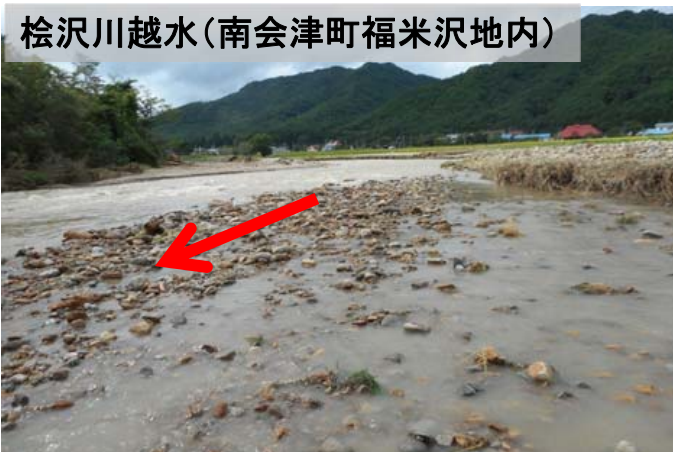
桧沢川越水(南会津町福米沢地内)

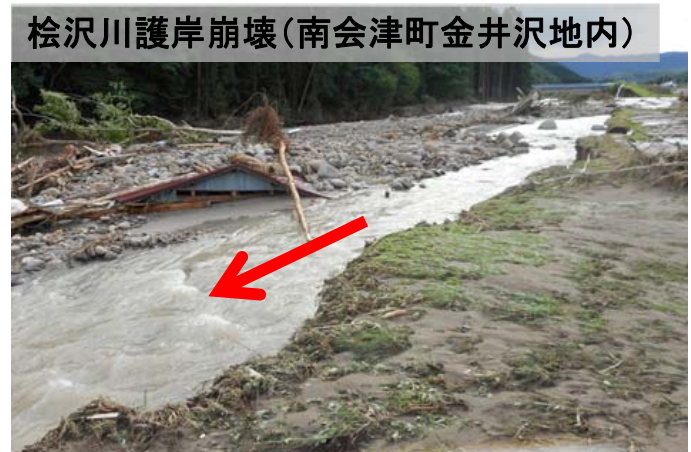
桧沢川護岸崩壊(南会津町金井沢地内)

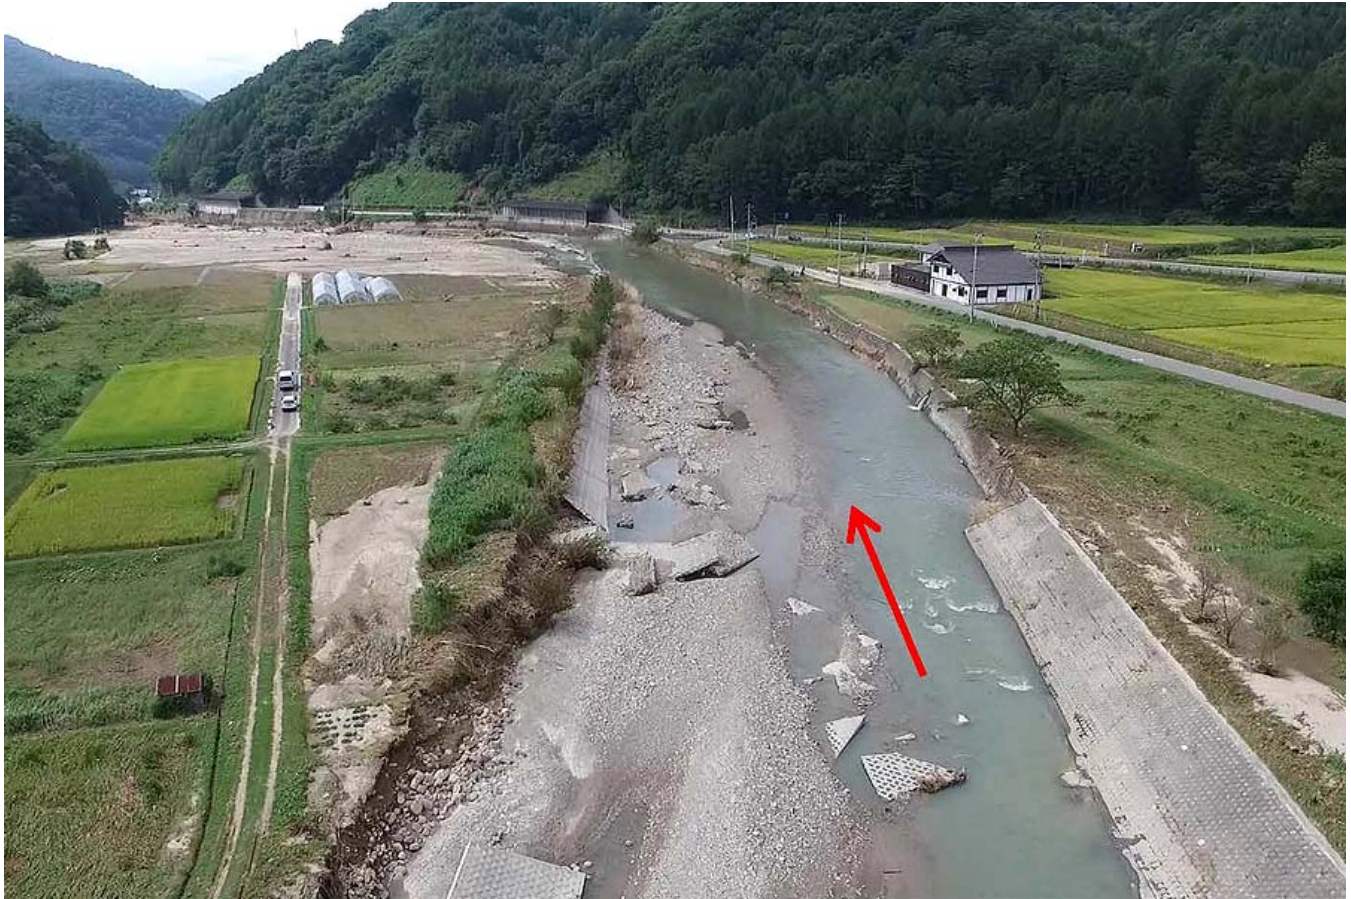
館岩川護岸崩壊（南会津町伊与戸地内）

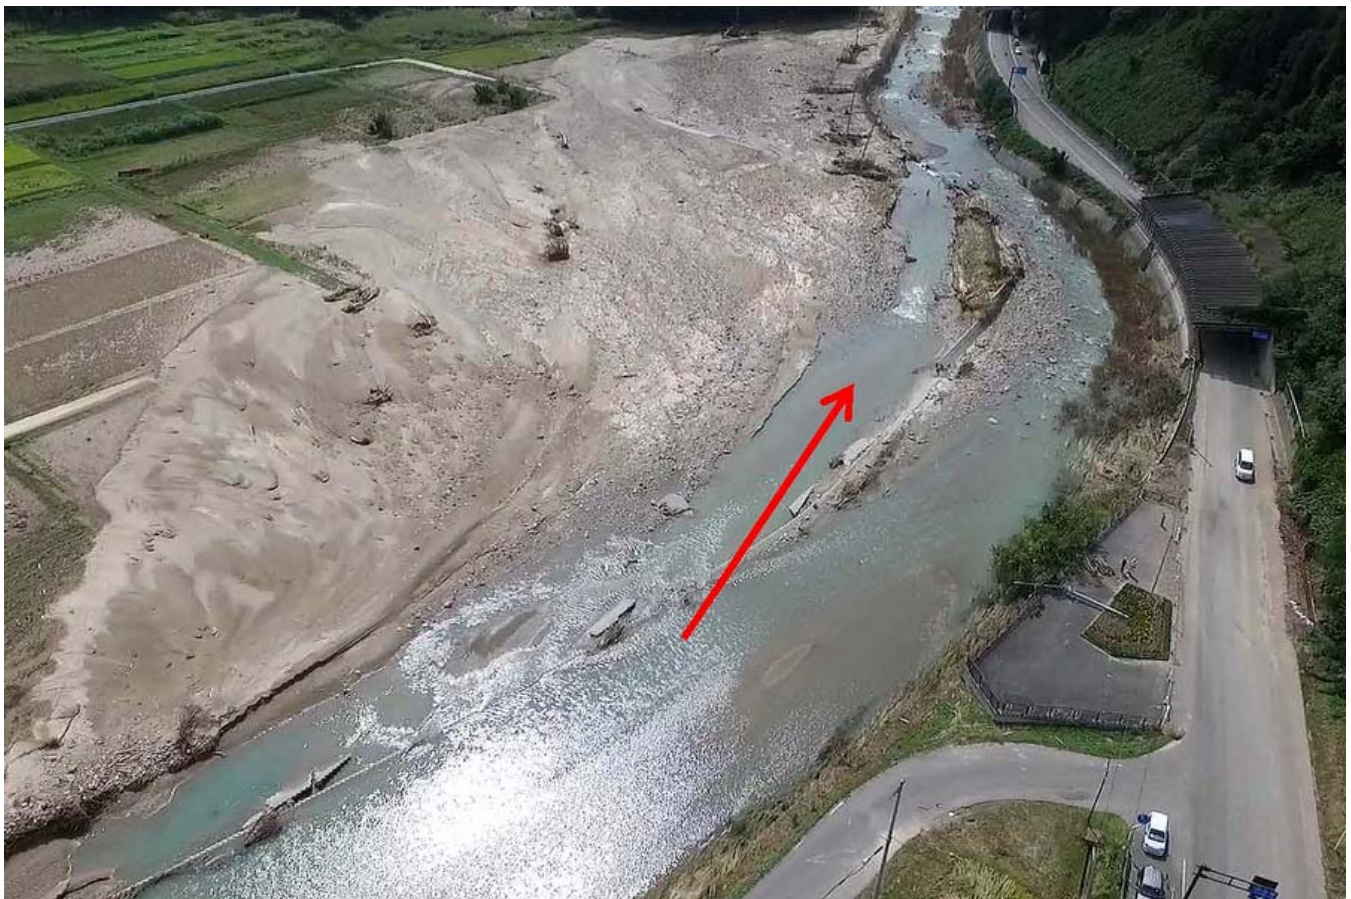
館岩川護岸崩壊（南会津町伊与戸地内）

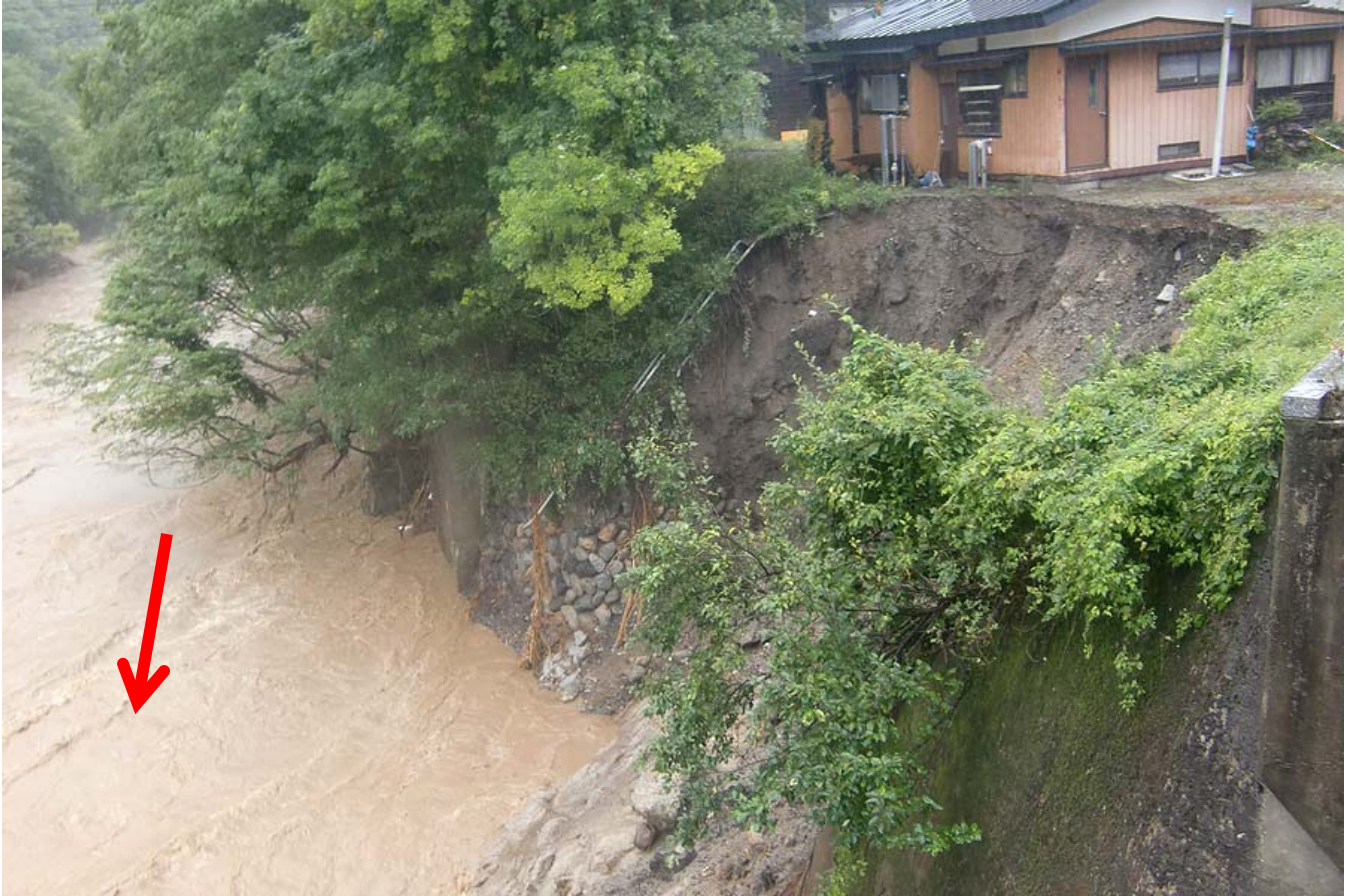
館岩川護岸崩壊（南会津町松戸原地内 穴沢橋付近）

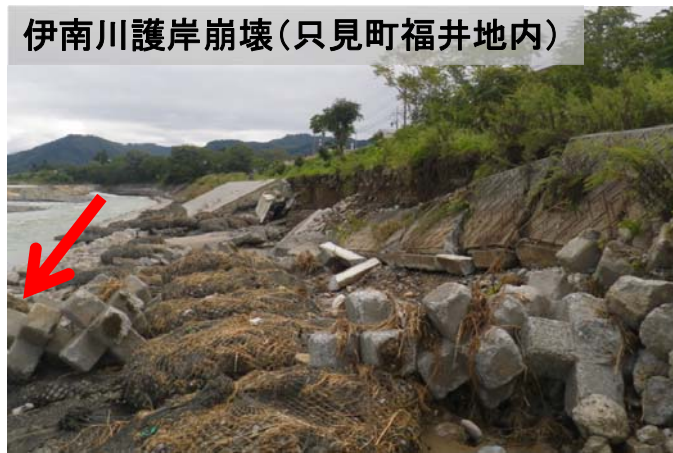
伊南川護岸崩壊(只見町福井地内)

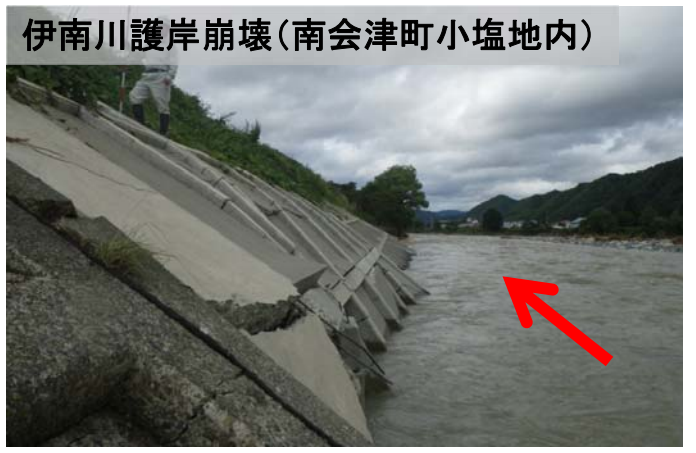
伊南川護岸崩壊(南会津町小塩地内)

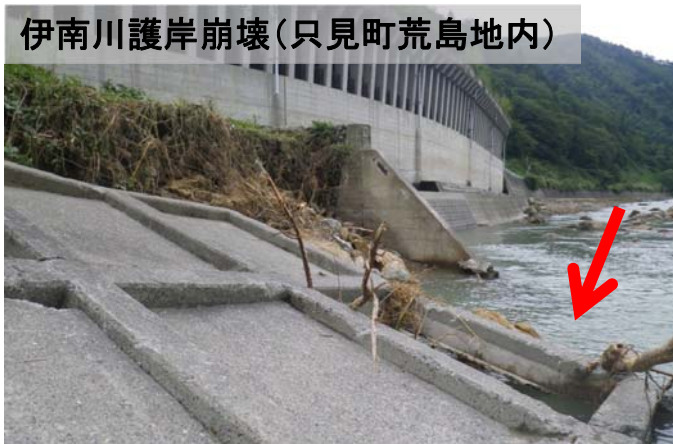
伊南川護岸崩壊(只見町荒島地内)

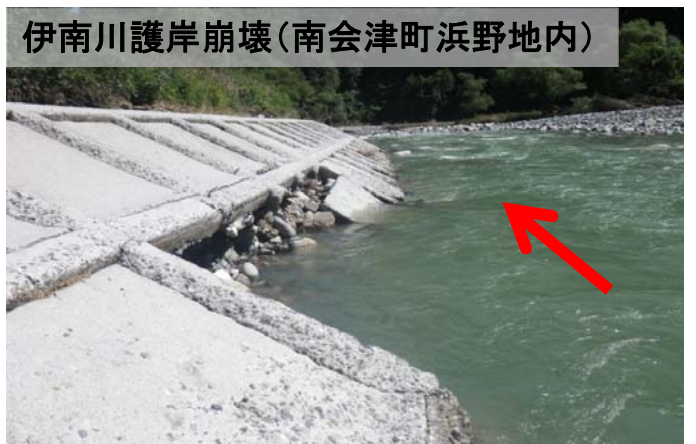
伊南川護岸崩壊(南会津町浜野地内)

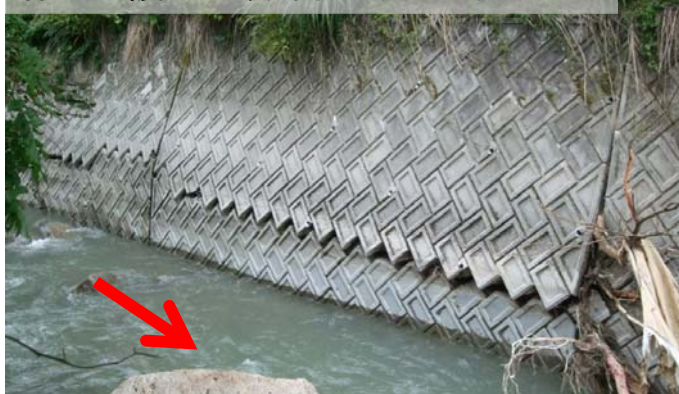
保城川護岸崩壊(南会津町八総地内)

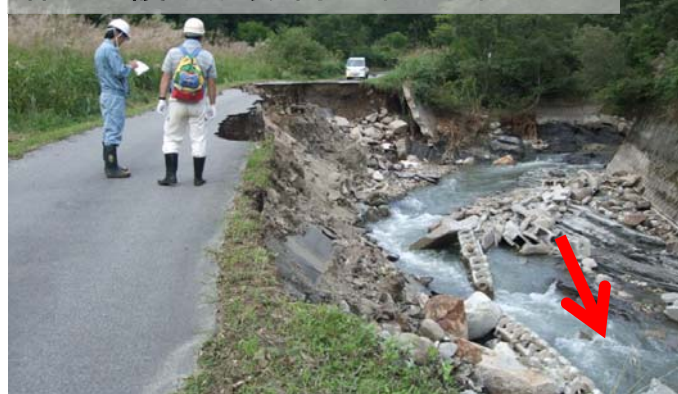
保城川護岸崩壊(南会津町八総地内)

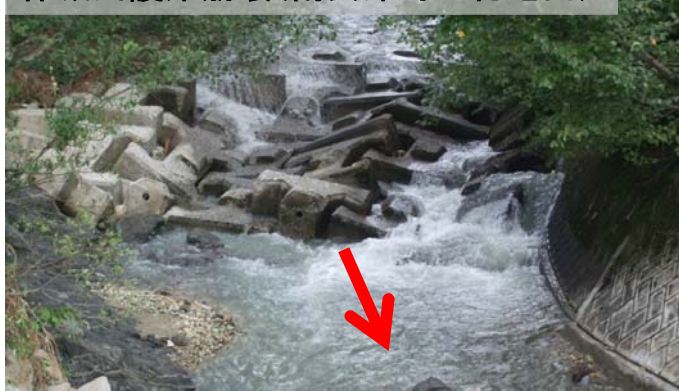
保城川護床崩壊(南会津町八総地内)

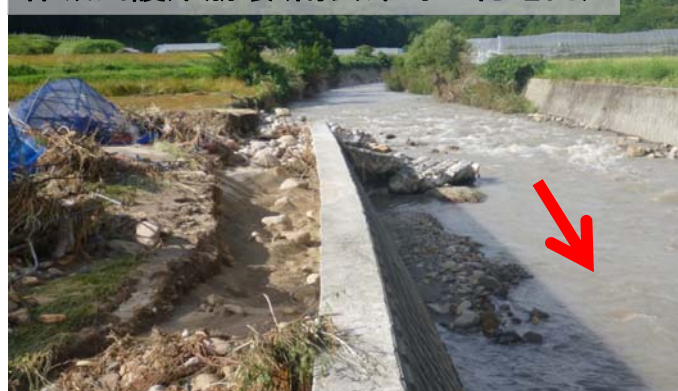
保城川護岸崩壊(南会津町八総地内)

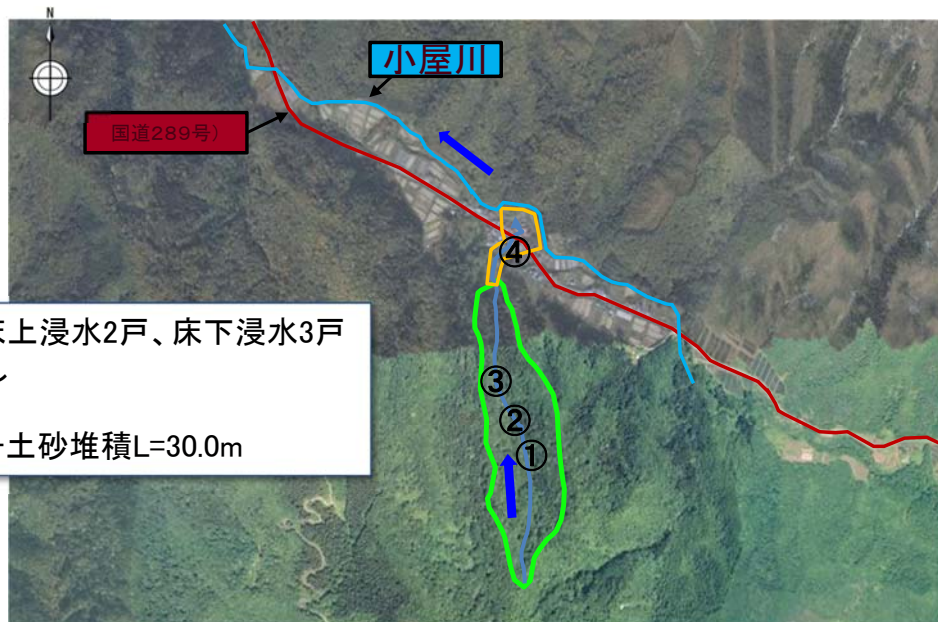
下原沢からの土砂流出 (南会津町東地内)

- ・住家等被害：床上浸水2戸、床下浸水3戸
- ・人的被害：なし
- ・公共施設被害：  
国道289号土砂堆積L=30.0m
