福島第一 港湾内シルトフェンスの損傷

福島第一 海水放射線モニタの停止

福島第二 ダストモニタの停止

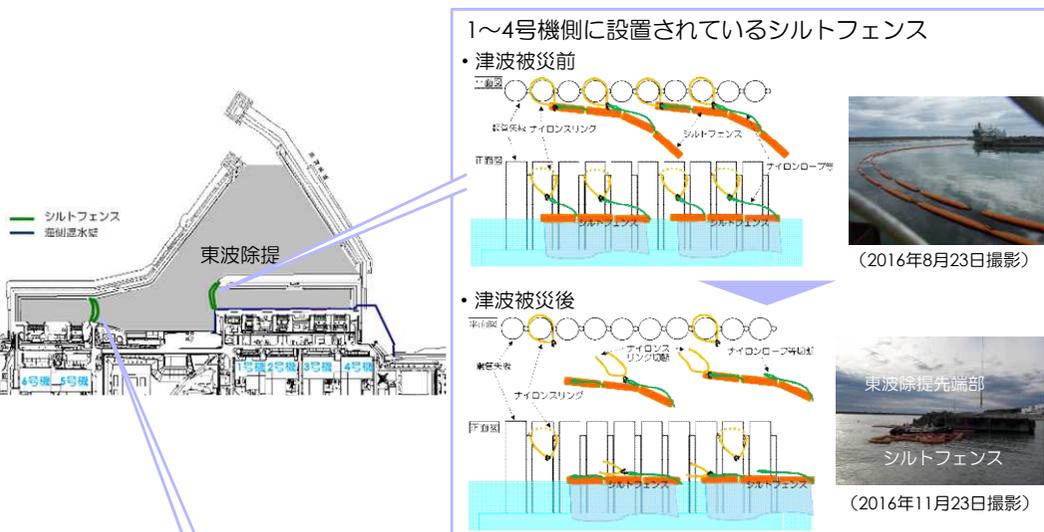
<2-1. 福島第一港湾内シルトフェンスの損傷状況>

- 1～4号機取水口付近から放射性物質が付着した土粒子が港湾内外に流出することを抑制するため、港湾内の1～4号機前及び5・6号機前に、カーテン状のシルトフェンスを設置しています。シルトフェンスは、海側遮水壁・東波除堤、護岸及び消波ブロックから係留しています。
- 11月22日に発生した地震に伴う津波により、シルトフェンスに以下のとおり係留ロープの損傷等が確認されました。

設置箇所	損傷状況
1～4号機側（2重）	2枚とも、シルトフェンスのカーテン部下部の錘（チェーン）の一部と係留ロープが破損
5・6号機側（2重）	2枚のうち1枚の係留ロープが損傷

- 津波翌日の11月23日に、港湾内外の海水を採取し分析した結果、異常な値はみられていないことから、シルトフェンスが損傷したことによる外部への影響はないと考えています。
- 1～4号機側のシルトフェンスは11月23日に、5・6号機側のシルトフェンスは11月24日に仮復旧を完了しており、今後、準備が整い次第、それぞれ本復旧を実施する予定です。

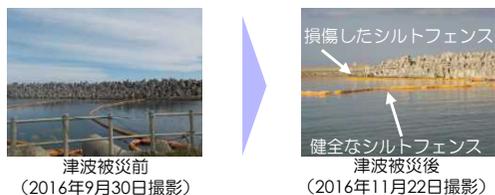
5・6号機側に設置されているシルトフェンス

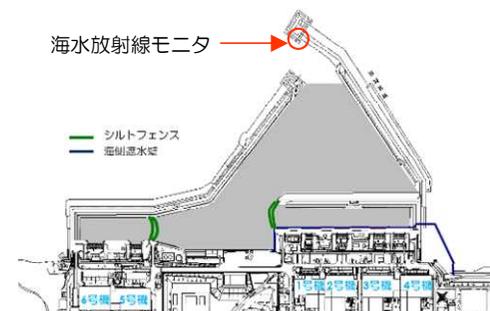
- 11月22日午前6時30分に港湾口海水放射線モニタの取水ポンプが停止
- 11月24日午前中に現場調査
- 11月24日午後1時30分に港湾口海水モニタ復旧
※11月22日、23日は地震に伴う津波発生等が懸念されたことから、安全作業を考慮し、現場調査は行っていない。
- 地震発生時、護岸の潮位変動とポンプ吸込口高さの関係から、海水面がポンプ吸込高さまで下がりポンプ吐出圧力が低下したことで、系統停止に至ったものと推定される。
