# 1. 原子炉格納容器 (PCV) 内部調査について

ペデスタル内プラットフォーム上及び制御棒駆動機構(CRD)へのデブリ落下状況、及びペデスタル内構造物の状況の確認が目的。  
事前調査としてX-6 $\wedge$ 補レーション内およびCRD交換用レール、ペデスタル内の状況確認を実施。

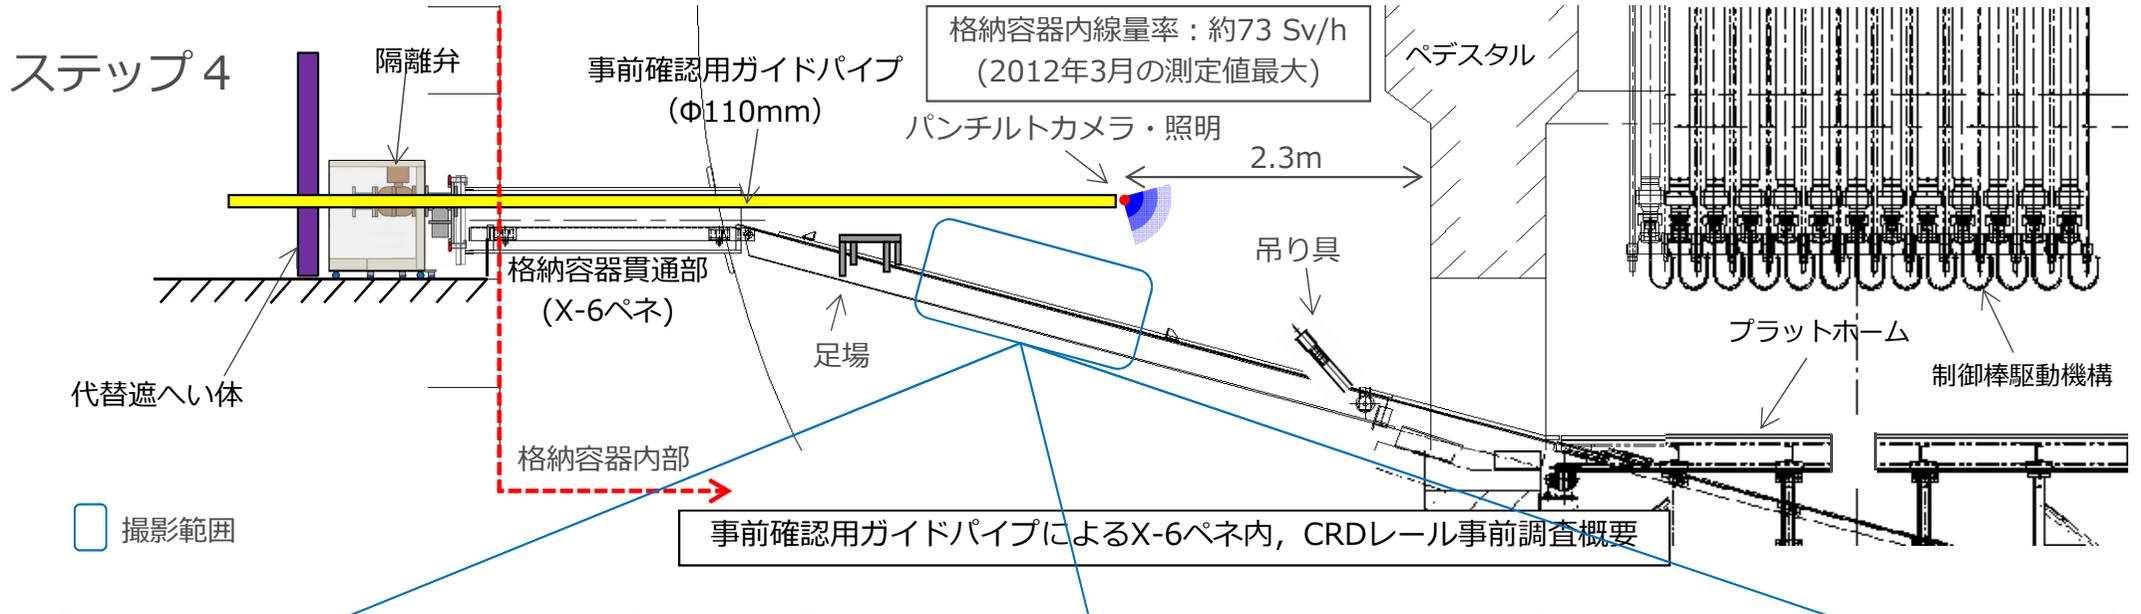
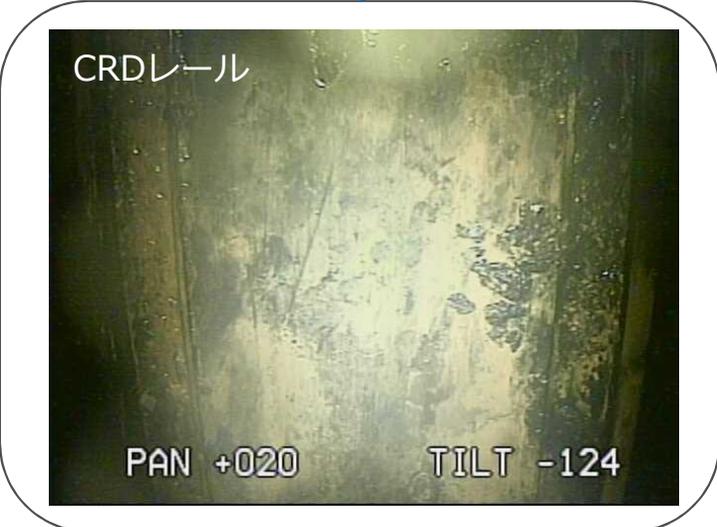
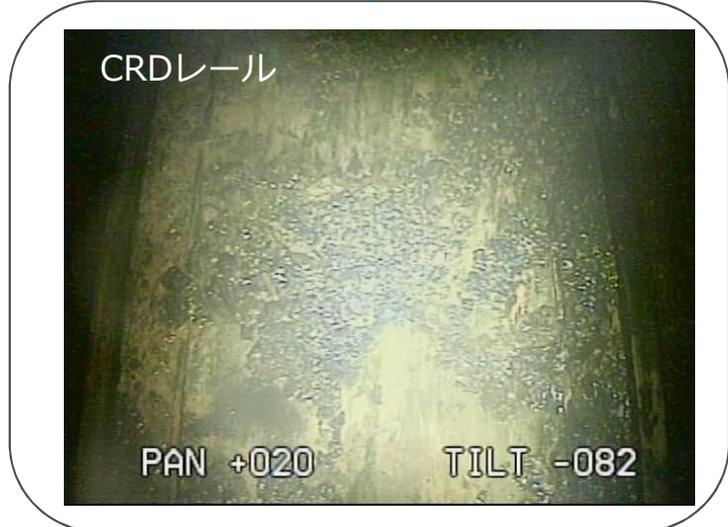
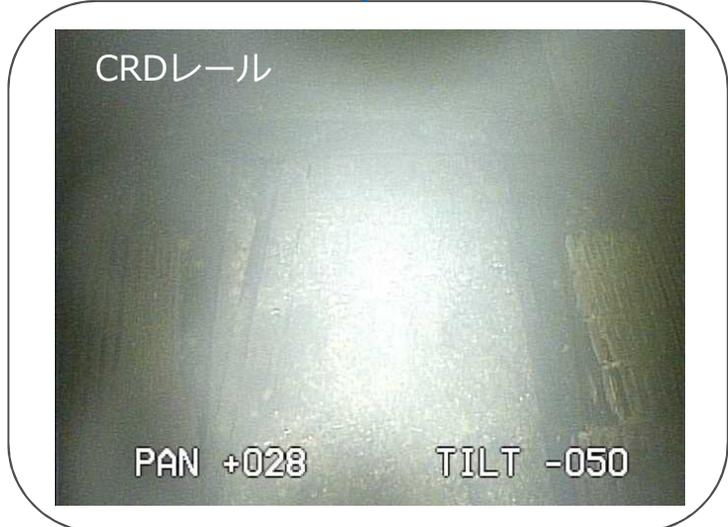
# 3-3. ステップ4 (ペネ内事前調査) 結果

- ステップ5の調査の妨げとなる干渉物がないことを確認した。
- CRDレール上の状況調査の結果、ステップ6、7の堆積物除去装置及び自走式調査装置の着座に妨げとなる干渉物がないことを確認した。

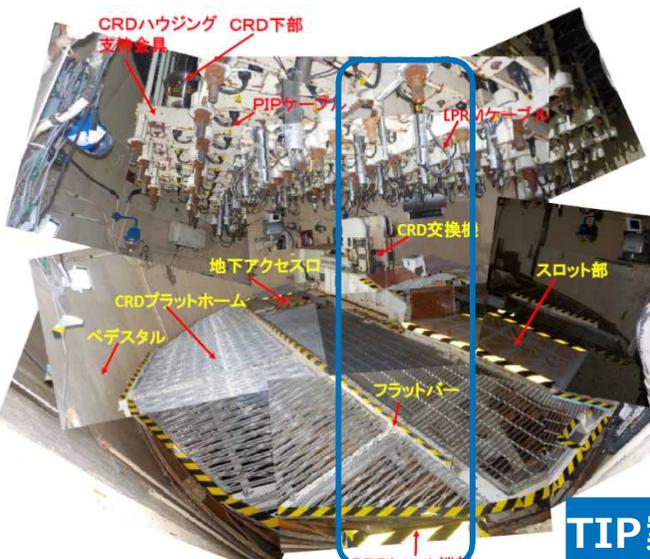
CRDハウジング  
サポート

LPRMケーブル  
または  
PIPケーブル

TIP案内管サポート  
と思われる構造物に  
付着した堆積物

今回の調査結果を踏まえ、堆積物除去装置によりCRDレール上の堆積物除去を実施する。自走式調査装置による調査実施についても並行して検討を進める。

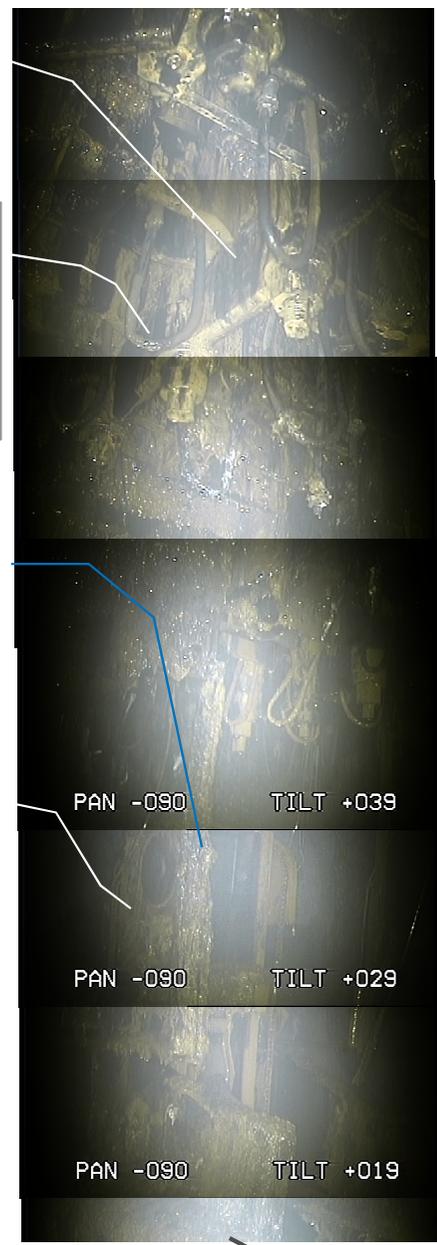
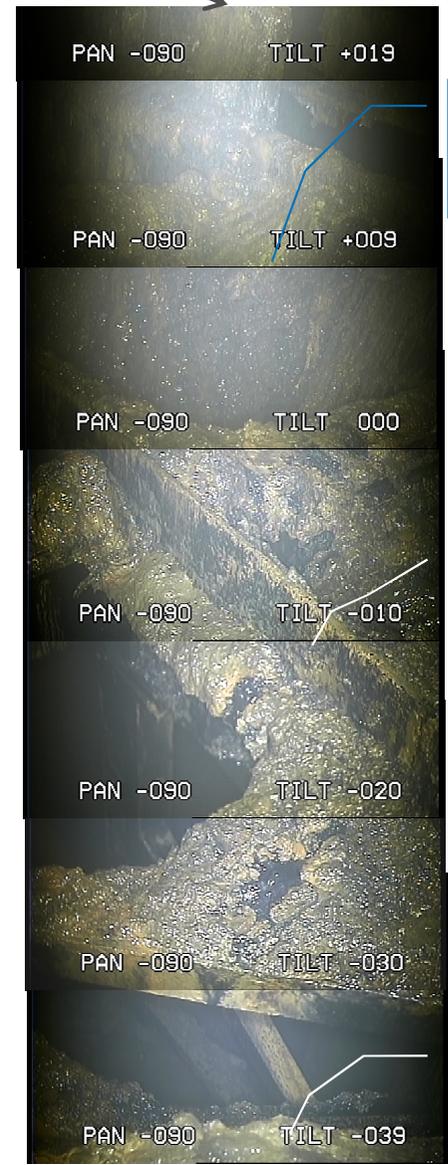
グレーチング  
脱落

フラットバー

CRD レール  
端部

- CRDプラットホームグレーチングの一部に既設形状と異なる部分があった。
- CRDレール及びプラットホームグレーチング上に堆積物が確認された。

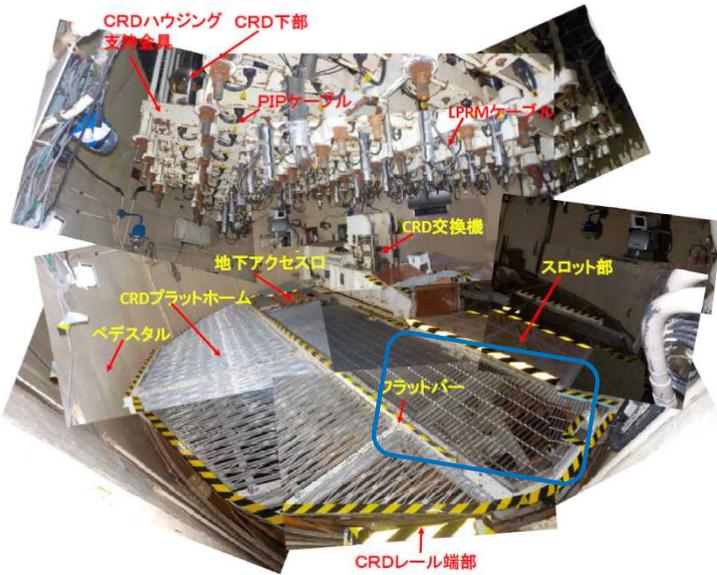
# 4-4. ステップ5 (ペデスタル内事前調査) 結果 (画像処理の結果)

- 調査した範囲では、CRDハウジング、PIPケーブル、CRD交換機は既設位置に残存していることを確認した。
- ペデスタル内では、水滴が落下しているエリアが一部で確認された。
- 調査画像を整理したところ、ペデスタル内の状況がより鮮明に分かった。
  - TIP案内管サポートと思われる構造物に付着した堆積物を確認
  - ペデスタル中央部に脱落しかかったグレーチングを確認
