平成28年度市町村除染技術支援事業

(テーマ「仮置場の不陸対処方法」)

実証試験実施結果報告書

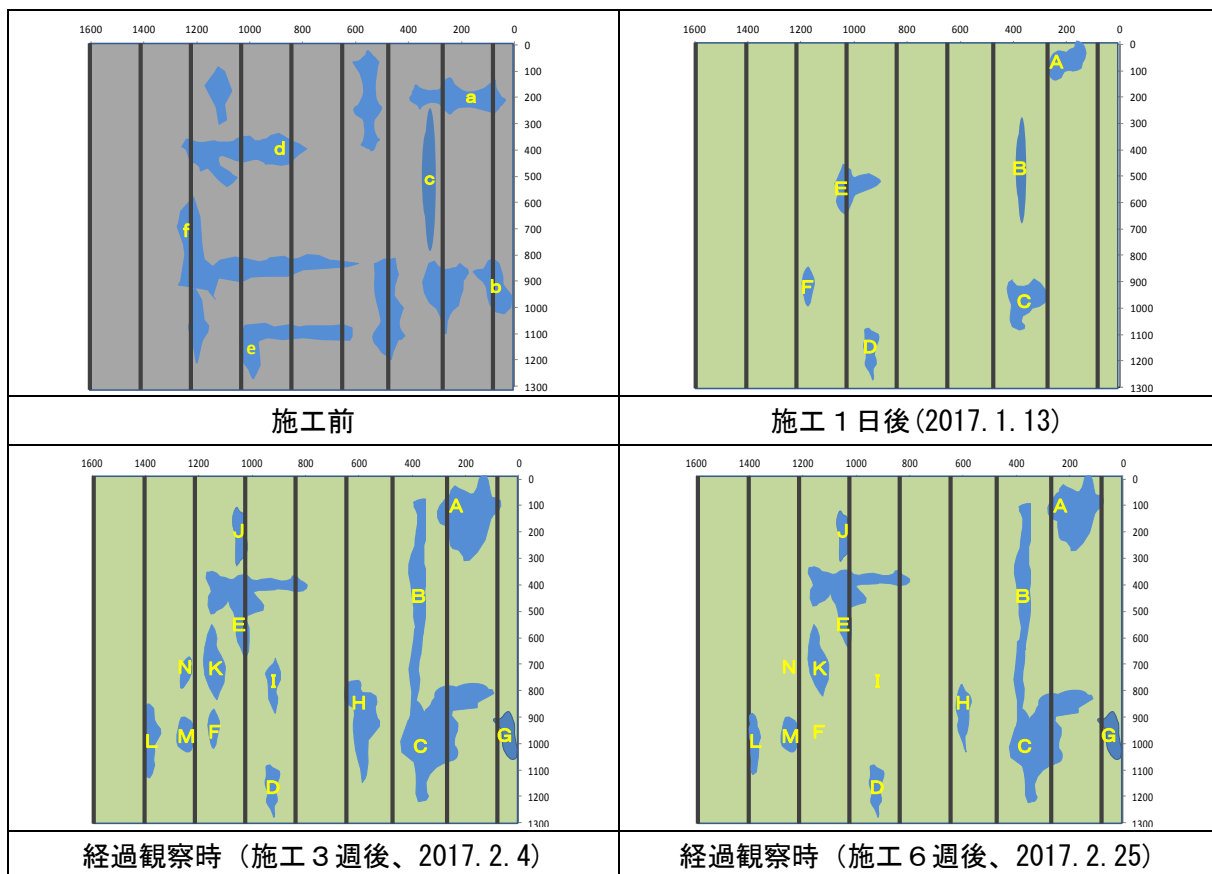
図3 施工前と施工後の滞水した不陸発生位置の模式図

実施場所の不陸の発生状況について、施工前と施工後（施工1日後及び経過観察時）の滞水した不陸の発生位置を測定した。発生位置の模式図を図3に示す。実施場所では、施工完了直後より降雪及び雪解けがあり、施工1日後から上部シートに滞水した状況が確認された。

施工1日後では、発生位置は施工前に発生していた位置の近くであったものの、滞水した不陸の発生数は施工前と比較して減少していた。施工3週後では、不陸の発生数が増加し、施工前と同程度であることが確認された。施工6週後では、施工3週後とほぼ同程度の不陸の発生数が確認されたが、一部の小さな滞水した不陸（不陸F、I及びN）が乾燥により消失しているのが確認された。

施工前の不陸の形・位置で比較すると、短辺方向（ジオグリッド縦方向）に対して並行に位置するU字状の不陸の近くで発生が多く、ジオグリッド縦方向に対して直交する不陸の直上では発生が少ない傾向にあった。これは一軸延伸タイプのジオグリッドは横方向の剛性が低く、伸びが縦方向より大きいことが一因している可能性が考えられた。

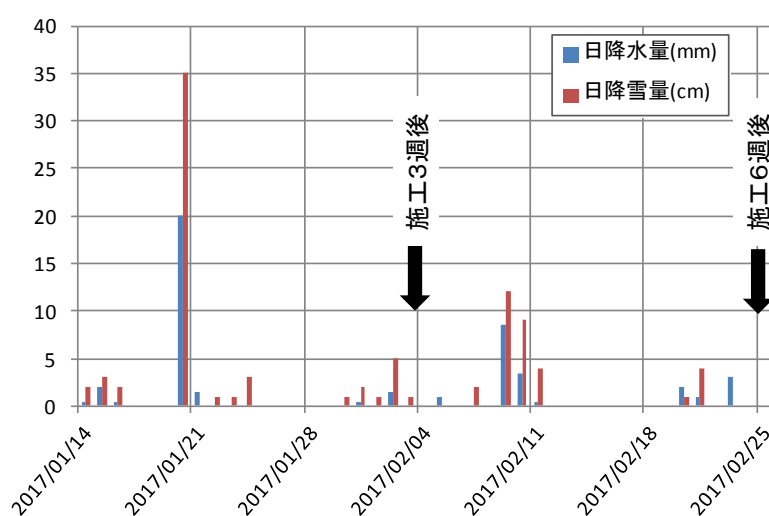
図4 施工完了後から経過観察時（施工6週後）までの実施場所付近の気象庁気象観測所（白河観測所）における日降水量及び日降雪量

施工前と施工後の発生位置は全く同じではないため、単純な比較とはならないが、施工1日後及び経過観察時に測定した深さは、施工前と比較して減少が見られ、上部シートに対するジオグリッドの機能が確認された。また、施工3週後と施工6週後に測定した深さを比較すると、施工3週後で深い傾向にあった。これは、図4に示すように、施工3週後までの降雨及び降雪が多く、滞水が発生しやすい状況であったためと考えられる。また、施工6週後に不陸の深さが減少しており、今後、晴天が続く等により、仮置場天端部における滞水が解消されることが期待されるため、経過観察が引き続き必要であると考えられる。

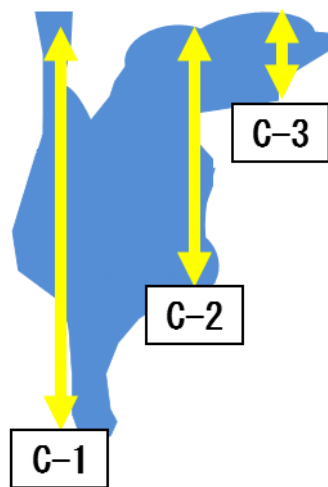
図 5 不陸 C の短辺方向の幅の長さの測定位置のイメージ

施工完了直後、施工1日後及び経過観察時（施工3週後及び施工6週後）の長辺方向の幅の長さと許容沈下深さを表6-1～表6-4に示す。なお、表6-2～表6-4中のアルファベットに数値を付記している不陸は、図5に示すように形状が複雑となっており、複数点で測定を実施した不陸、または最大深さの位置が経過観察中に変化した不陸である。
