（1）サブドレンNO.51の一時的な水位低下事象について

2017年9月8日

東京電力ホールディングス株式会社

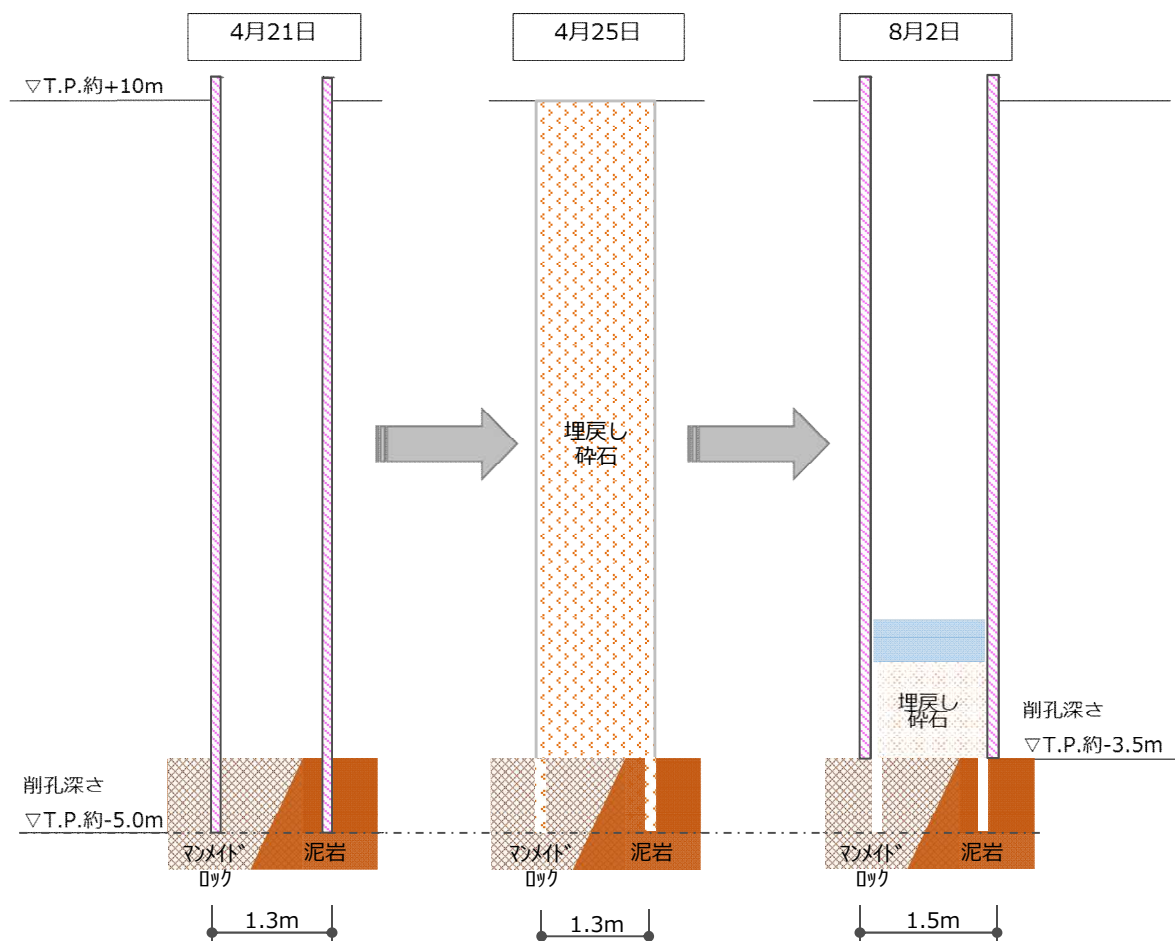
4. 水位低下の原因 ③No.51の水位低下に至るまでの新No.215の状況 **TEPCO**

- 4月21日 中掘り作業中、泥岩とマンメイドロックに当たり掘削が進まないことから、作業を中断した。
- 4月24～25日 作業が一旦中断したため、碎石にて埋め戻した。
- 8月1～2日 別位置での掘削箇所が見つからないため、同位置にて掘削を実施した。

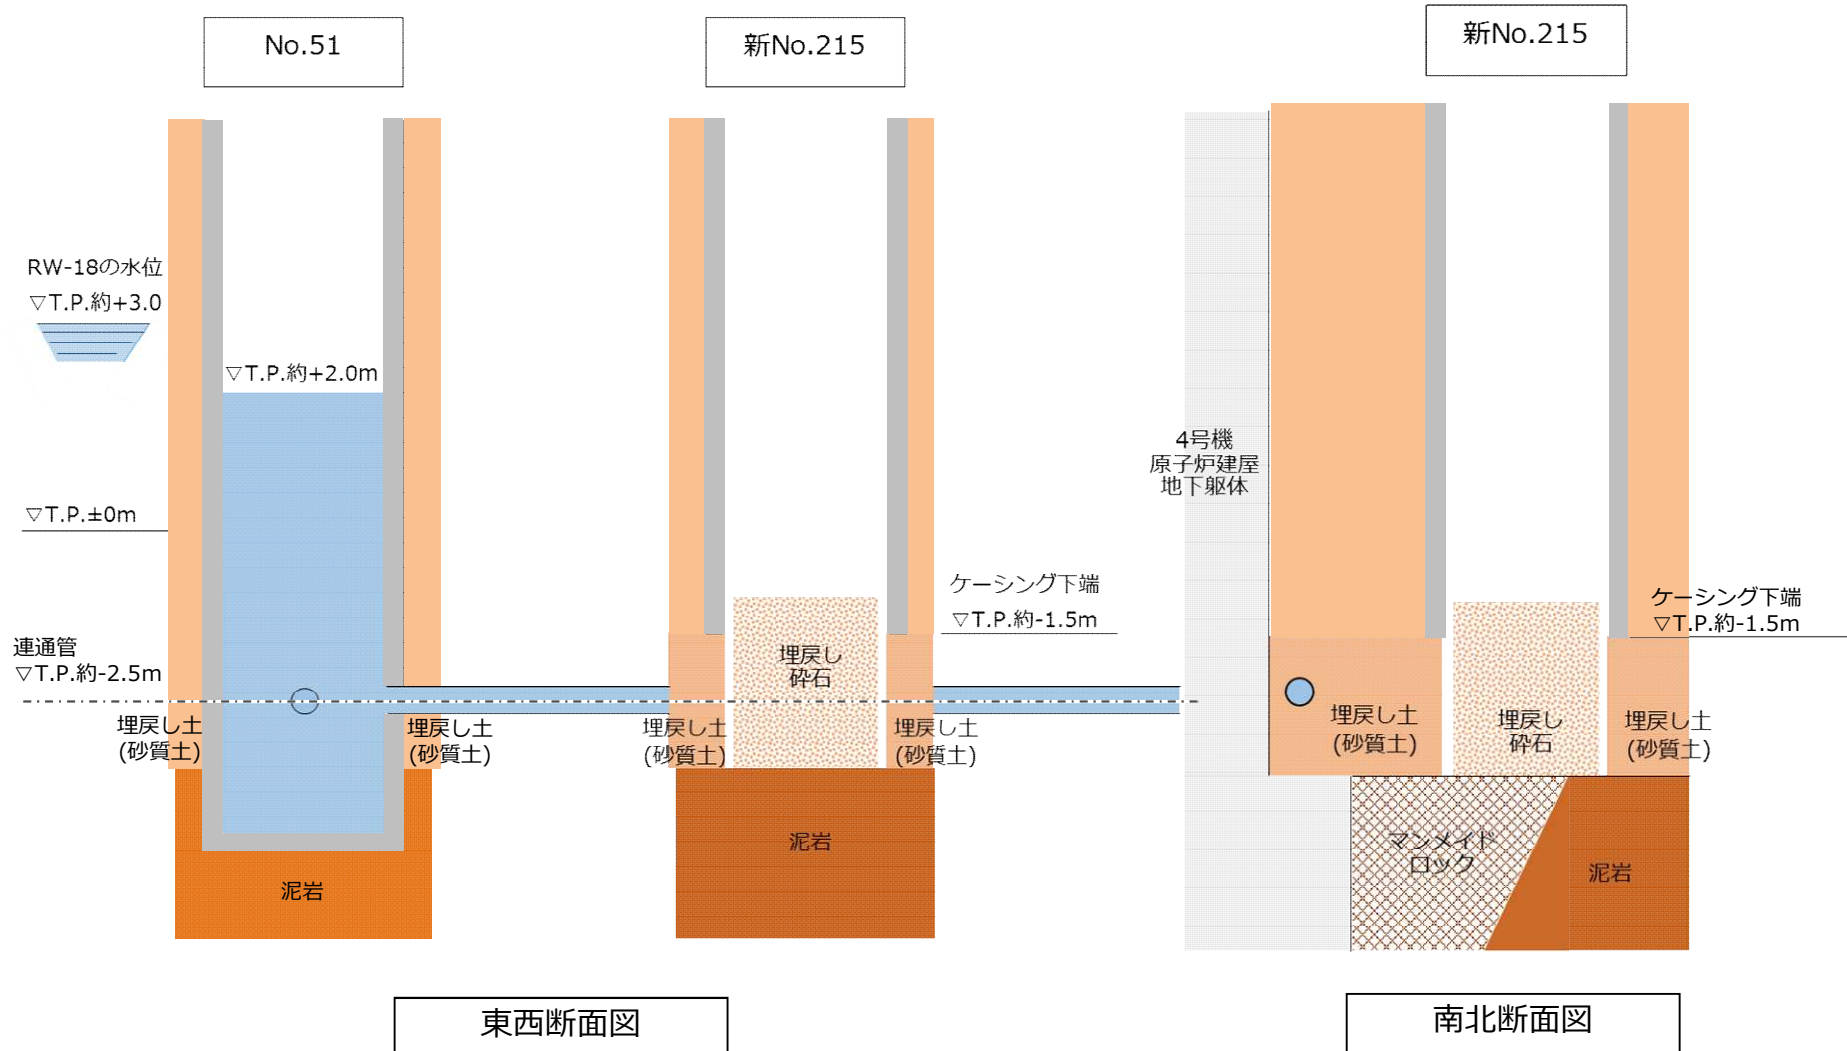
- ① 8月2日 18時頃 水位低下前の状況
 (18時頃～18時30分頃ケーシングをT.P.約-1.5m～約-2.5mに挿入)

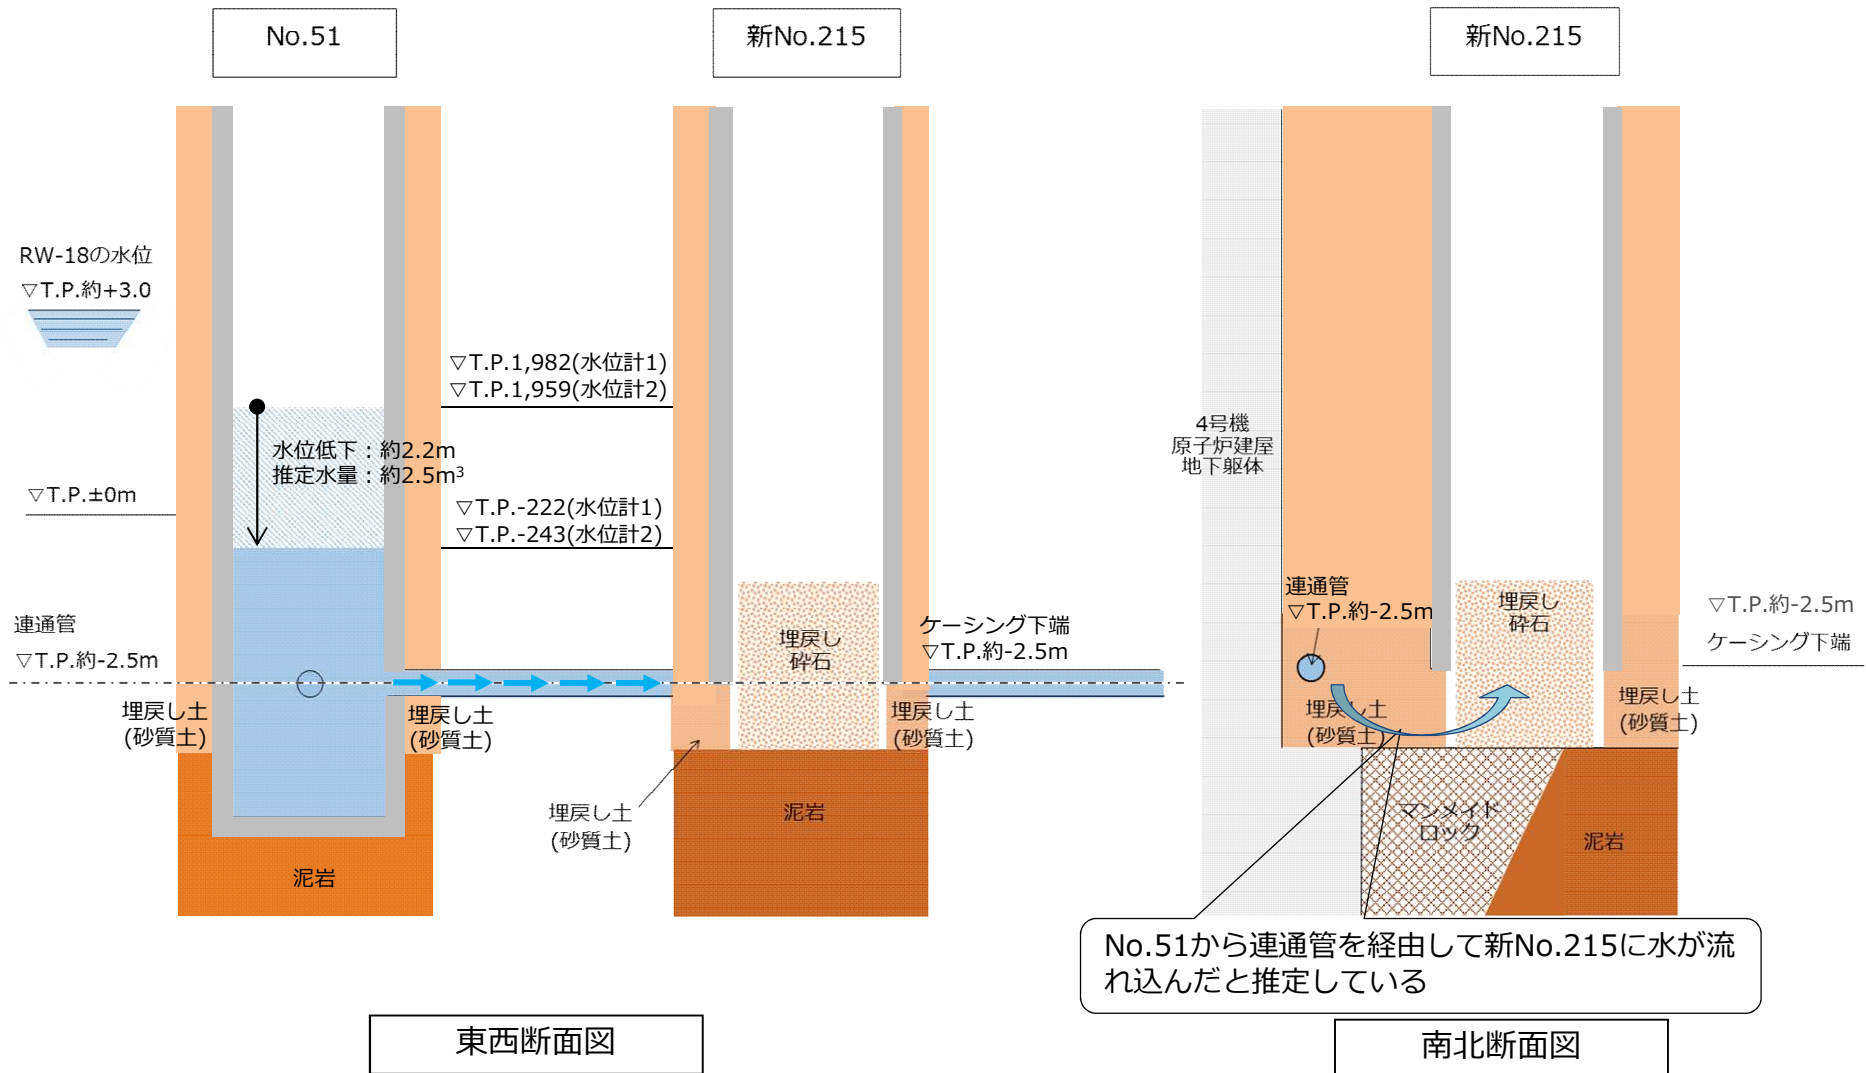
■② 8月2日 18時30分頃 水位低下時の状況
 (新No.215のケーシングをTP約-2.5mまで挿入完了)

- ・ No.51の急激な水位低下は、新No.215のケーシングを連通管と同じレベルまで下げたほぼ同じ時刻に発生している。

- ・ No.51の急激な水位低下は、新No.215のケーシング掘削作業が影響した。

8月2日のNo.51の急激な水位低下は、近傍での掘削作業による影響と推定されることから、以下の再発防止対策を実施した上で、工事を再開する。

ケーシング削孔ならびに中掘り時は、ケーシング内水位を周辺サブドレンピットに影響を与えないレベルまで水張りしたうえで施工する。これによりケーシング内部への水の流れ込みを抑制し、周辺サブドレンピットの水位変化を防止する。

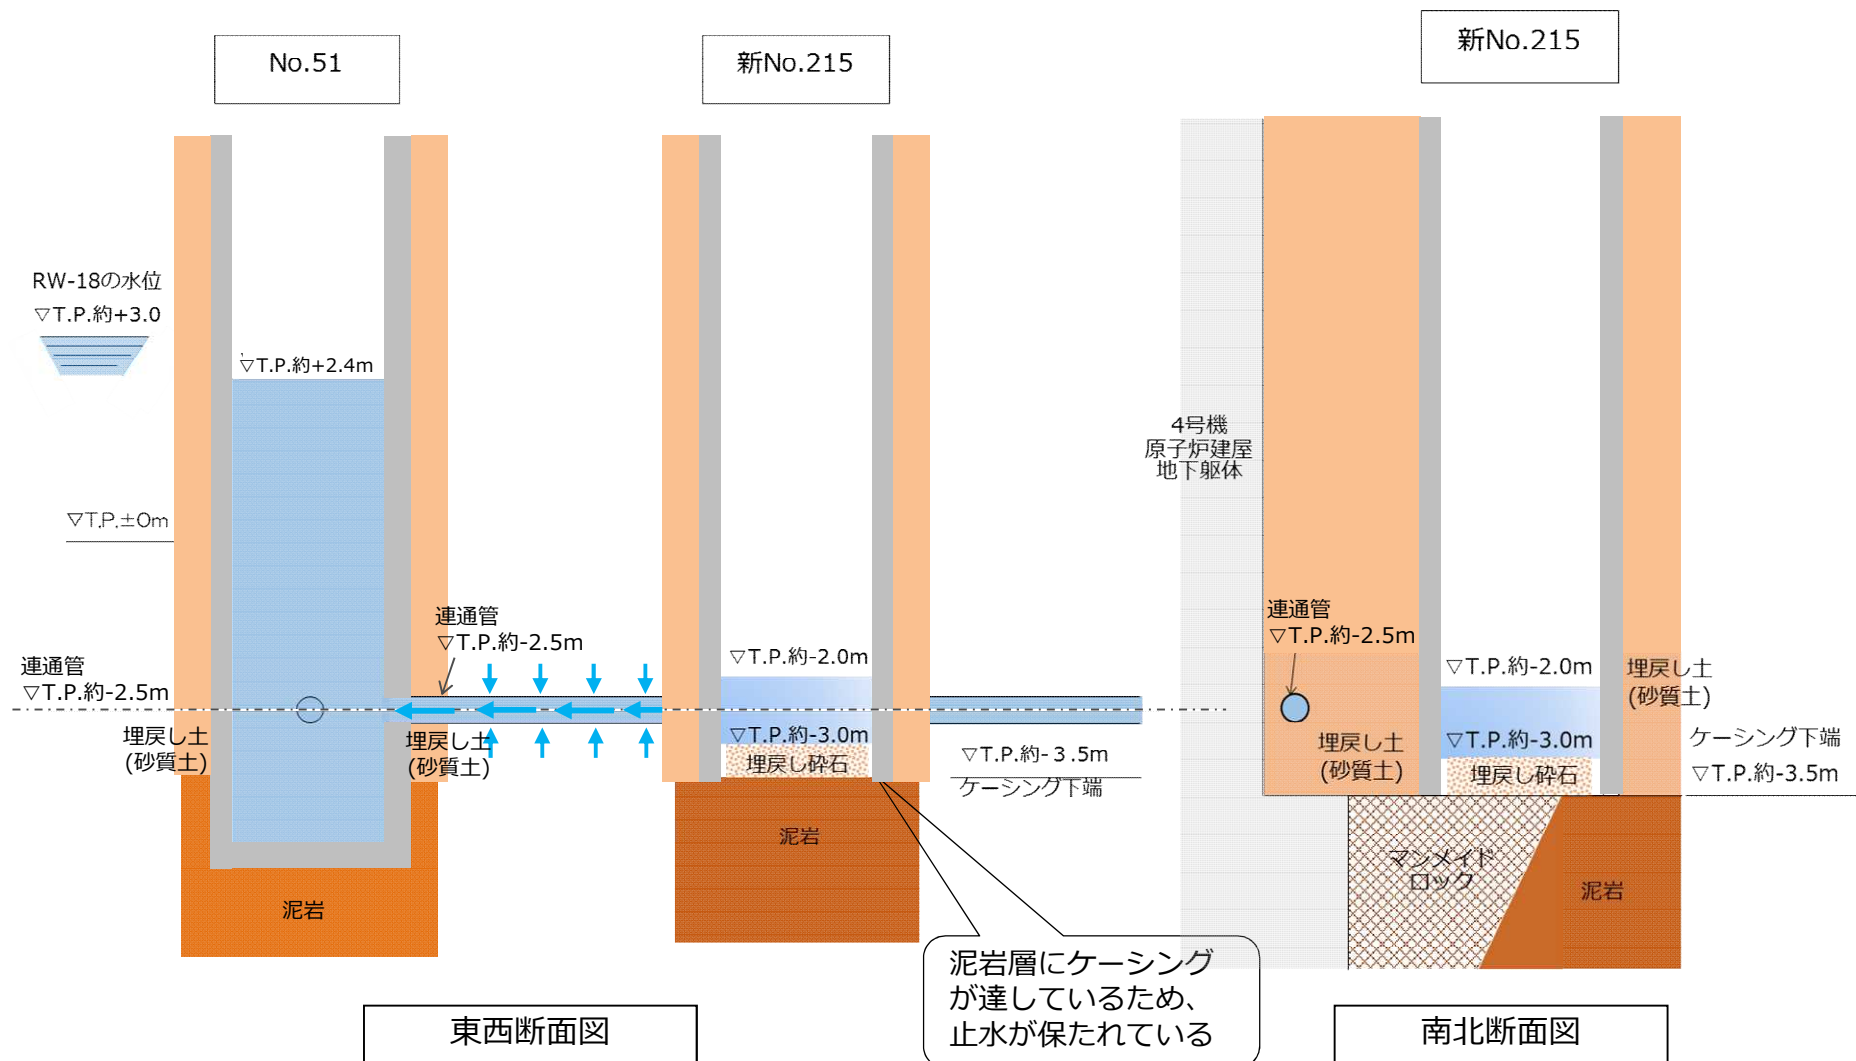
- ③ 8月2日19時10分頃 作業終了時の状況（新No.215のケーシングをTP約-3.5mまで挿入後、中掘りをT.P.約-3.0mまで実施した。孔内水深は約1mであった）
