# サブドレンNo. 51の水位低下について (原因と対策)

2017年10月27日

東京電力ホールディングス株式会社

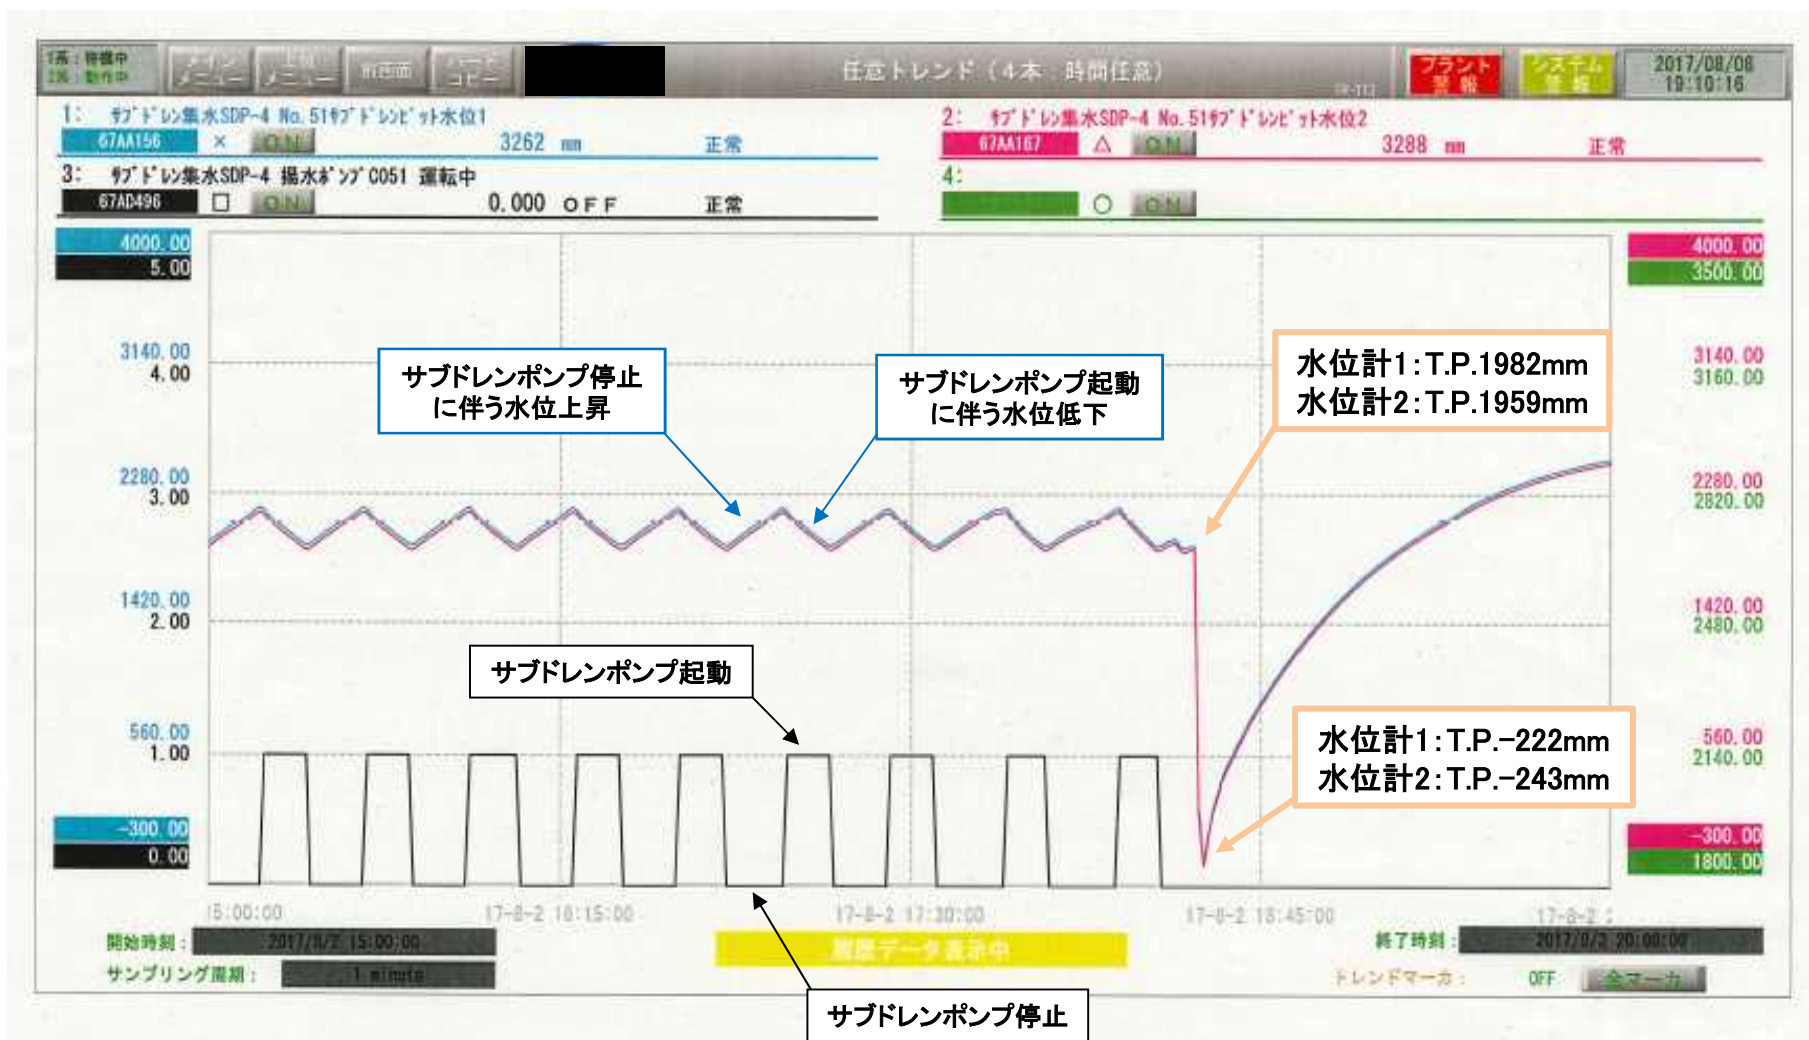
#### (4) 事象発生前後の当該サブドレン水位トレンド

平成29年8月2日18時31分頃「4号R/B及び4号Rw/B水位偏差小」警報が発生した。

関連パラメータを確認したところ、4号機原子炉建屋南西側に設置しているサブドレンNo. 51（以下、「当該サブドレン」という）の水位が急激に低下し、4号機原子炉建屋及び廃棄物処理建屋の滞留水（以下、「当該建屋滞留水」という）水位を下回っていることを確認した。

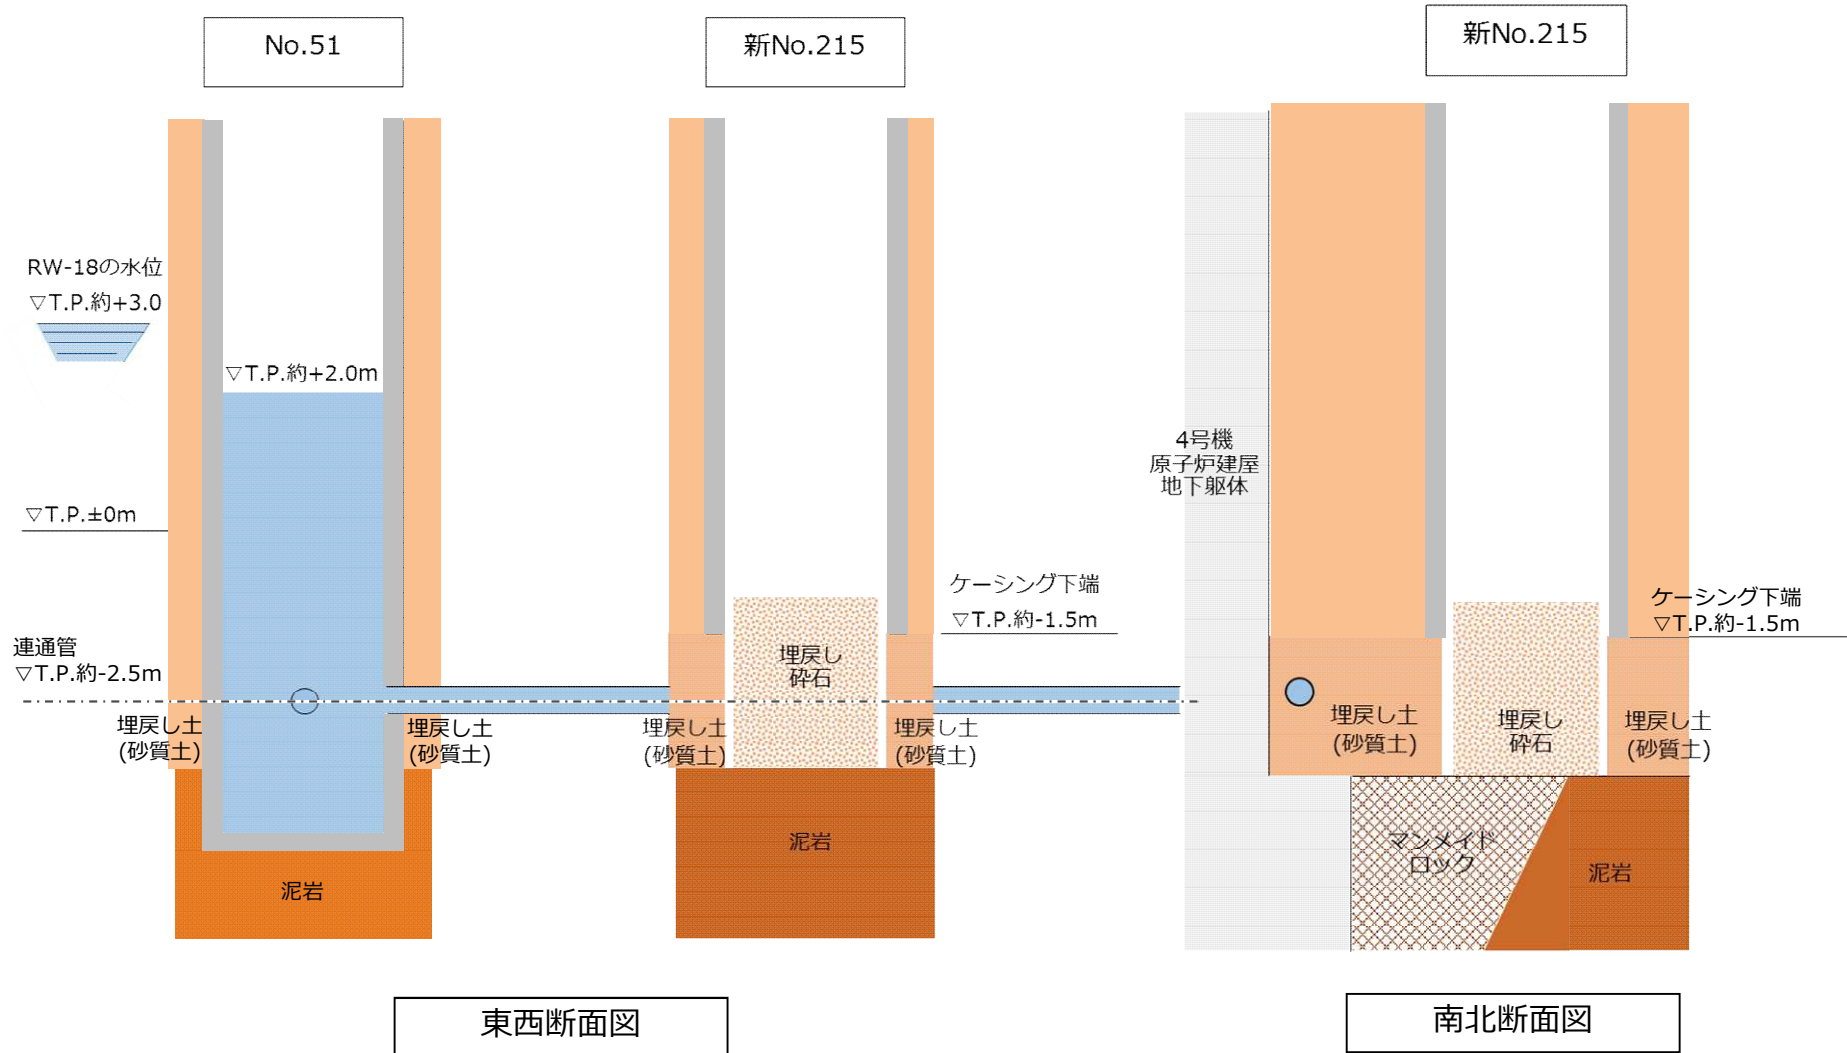
# 4. 水位低下の原因 ⑥No.51水位低下のメカニズム（推定）

■ ① 8月2日 18時頃 水位低下前の状況  
 (18時頃～18時30分頃ケーシングをT.P.約-1.5m～約-2.5mに挿入)

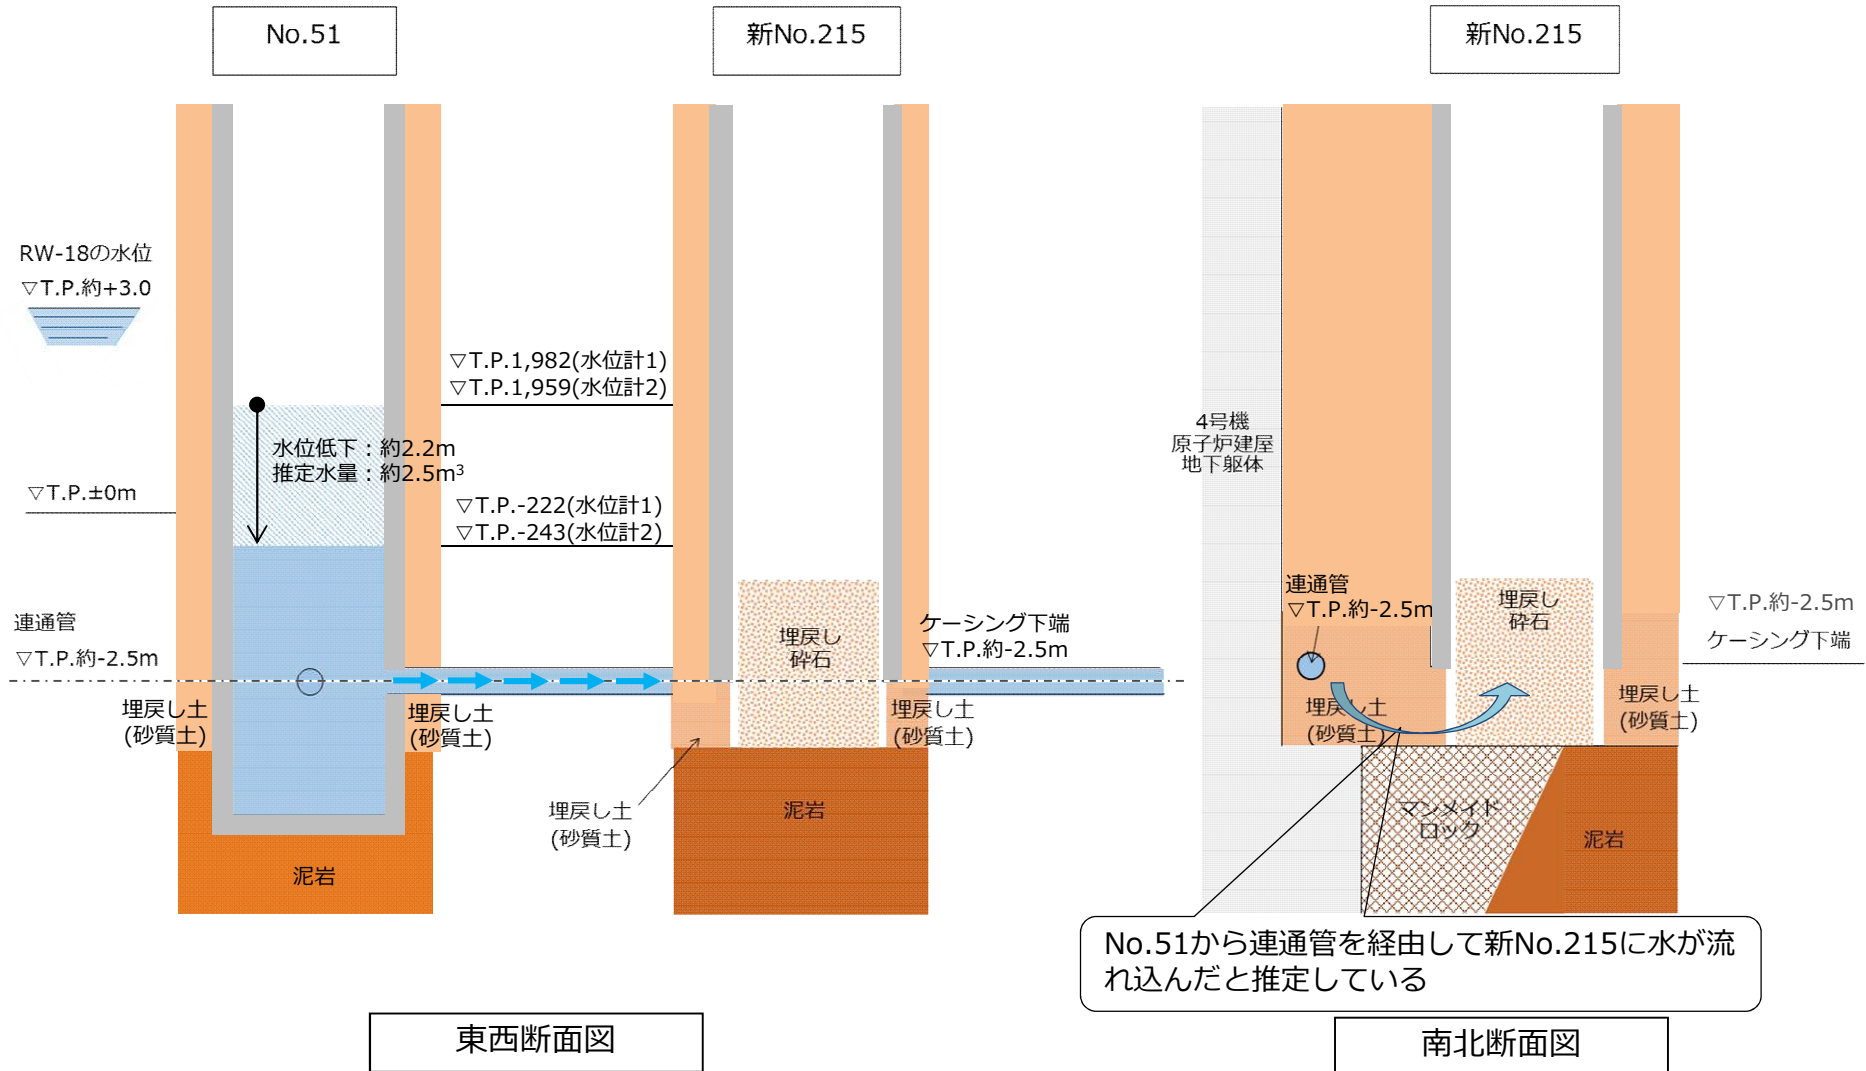
■② 8月2日 18時30分頃 水位低下時の状況  
(新No.215のケーシングをTP約-2.5mまで挿入完了)

- ・ No.51の急激な水位低下は、新No.215のケーシングを連通管と同じレベルまで下げたほぼ同じ時刻に発生している。

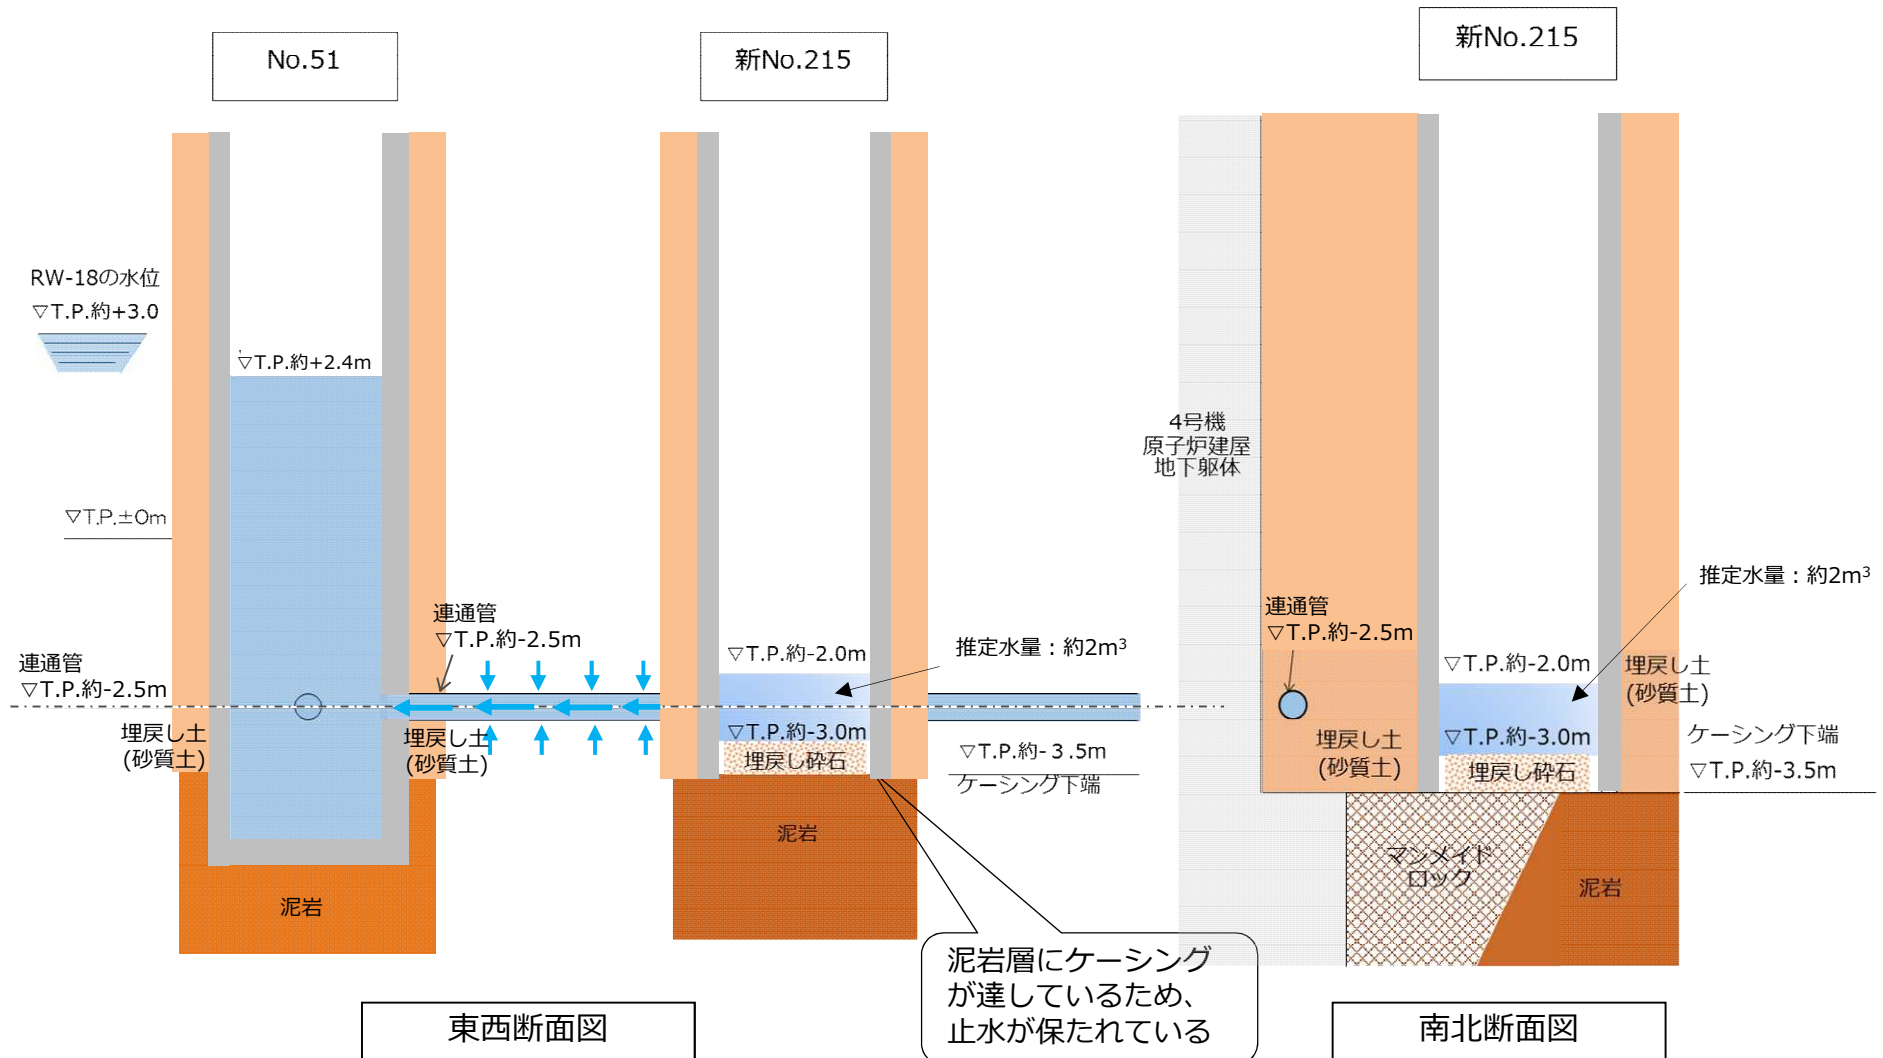
■ ③ 8月2日19時10分頃 作業終了時の状況 (新No.215のケーシングをTP約-3.5mまで挿入後、中掘りをT.P.約-3.0mまで実施した。孔内水深は約1mであった)

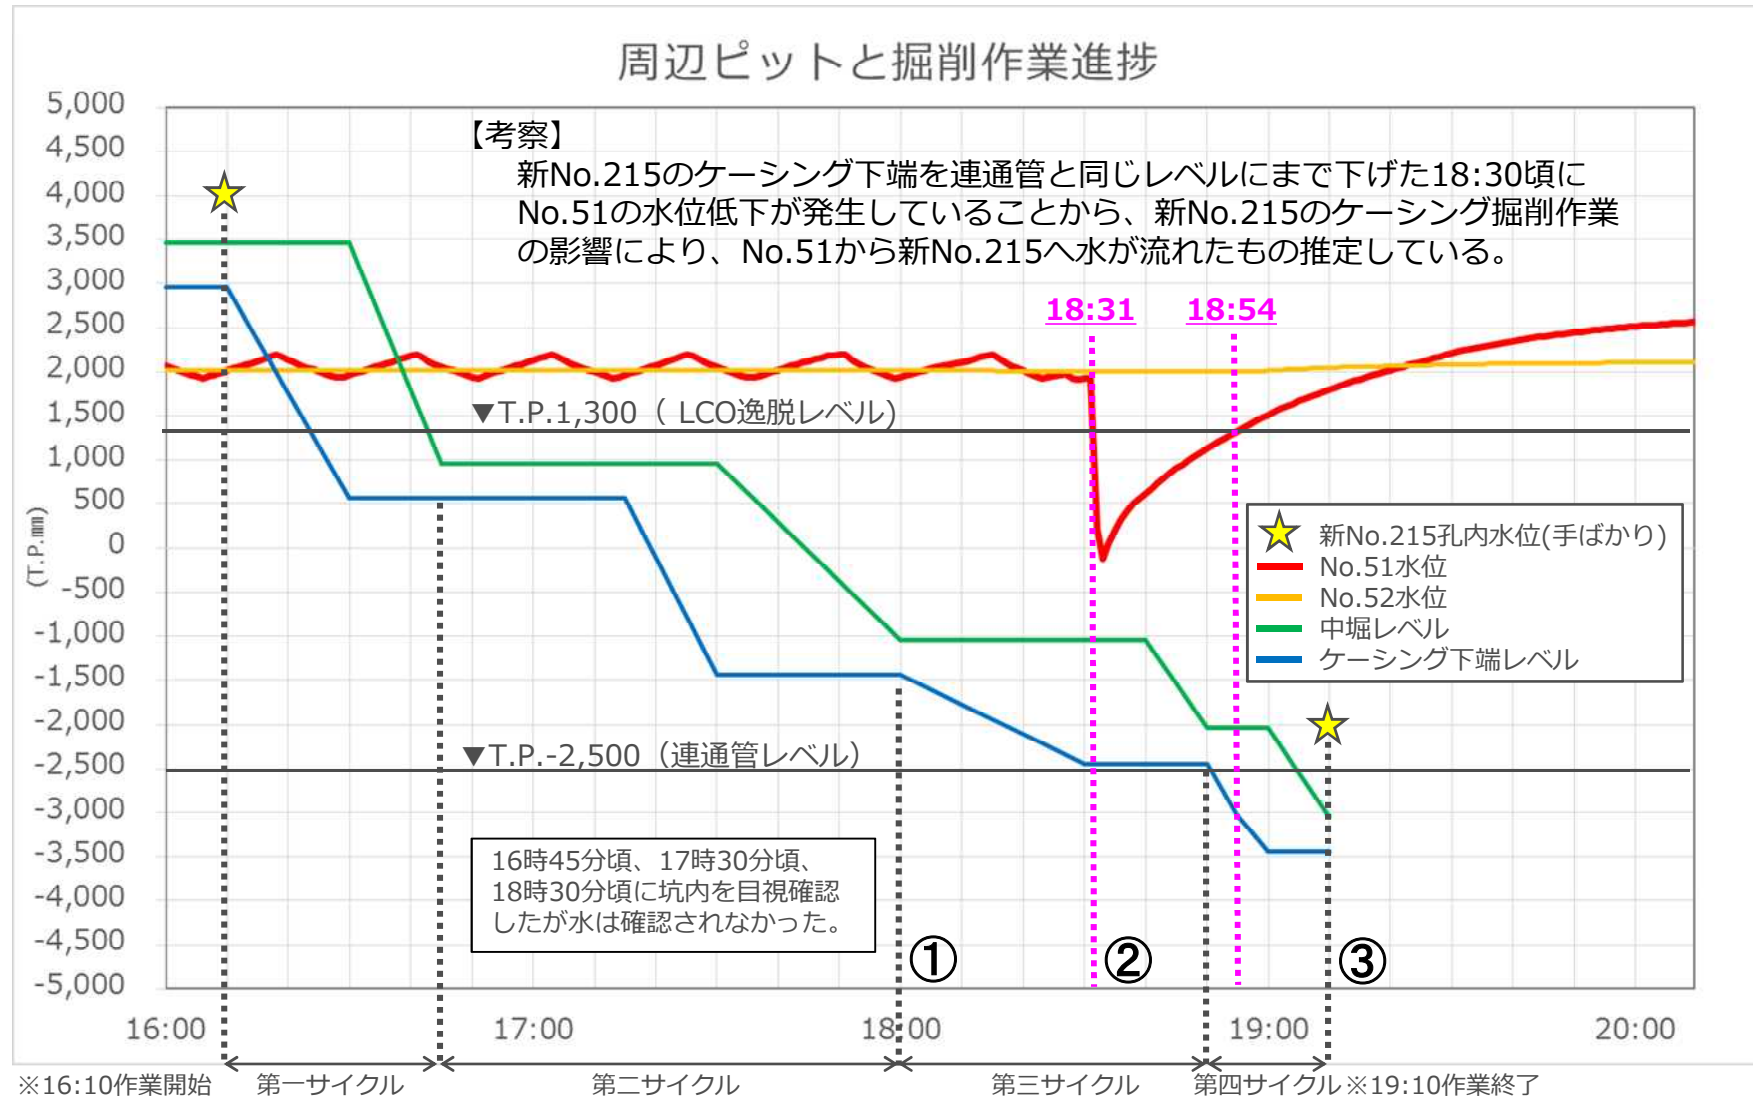
## 4. 水位低下の原因 ⑦ 水位変動と作業の関係性

※作業開始、完了時間は正確であるが、その間の時間は作業員へのヒアリング結果によるもので、10分前後の誤差が見込まれる。

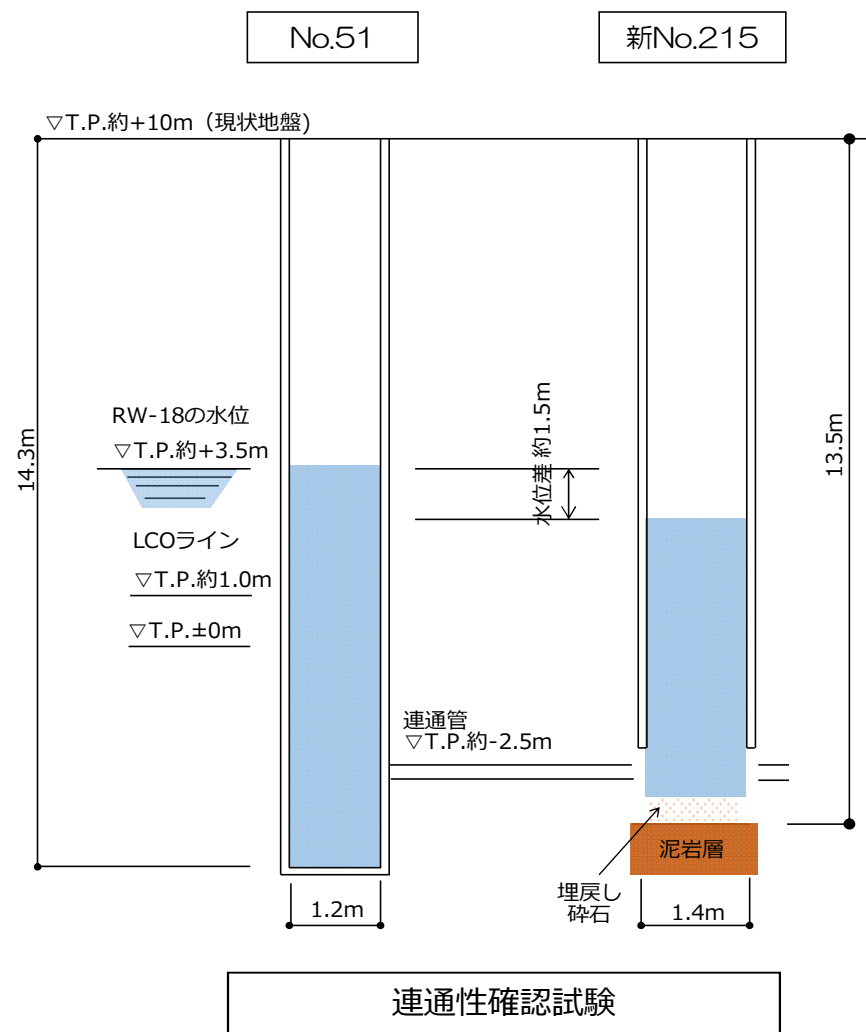
## 4. 水位低下の原因 ⑧連通性確認試験

- 8月2日のNo.51の水位低下事象の推定原因と考えられる、No.51と新No.215との連通性を確認する試験を実施した。
- 新No.215のケーシングを、T.P.約-1.0mまで引き上げ、No.51と新No.215の水位変化を観測。
- 本試験は、No.51の急激な水位低下によるLCO逸脱に至らないことを重視し、No.51と新No.215の水位差を8月2日の状況より小さくして実施した。（事象を再現できない可能性があるものの安全面を重視）

- ・ No.51と新No.215の連通性確認試験では、ケーシングの動きに伴いNo.51の水位が変動することを確認した。（別紙1～2参照）

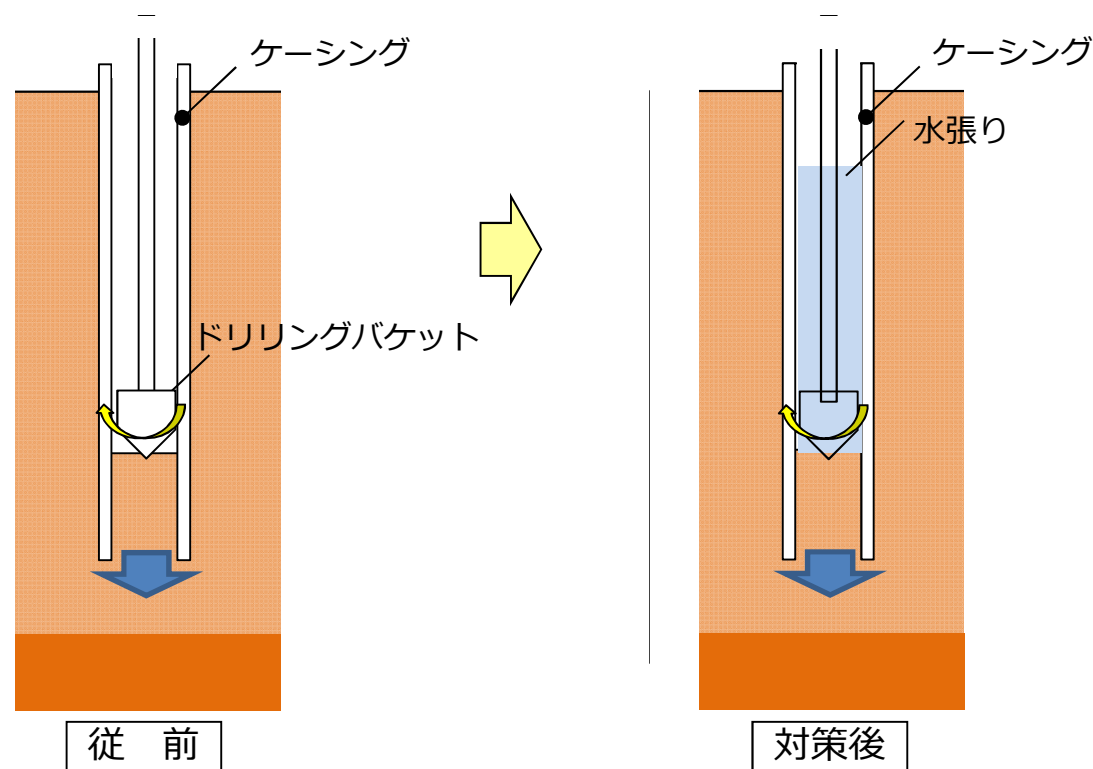
8月2日のNo.51の急激な水位低下は、近傍での掘削作業による影響と推定されることから、以下の再発防止対策を実施した上で、工事を再開する。

ケーシング削孔ならびに中掘り時は、ケーシング内水位を周辺サブドレンピットに影響を与えないレベルまで水張りしたうえで施工する。これによりケーシング内部への水の流れ込みを抑制し、周辺サブドレンピットの水位変化を防止する。

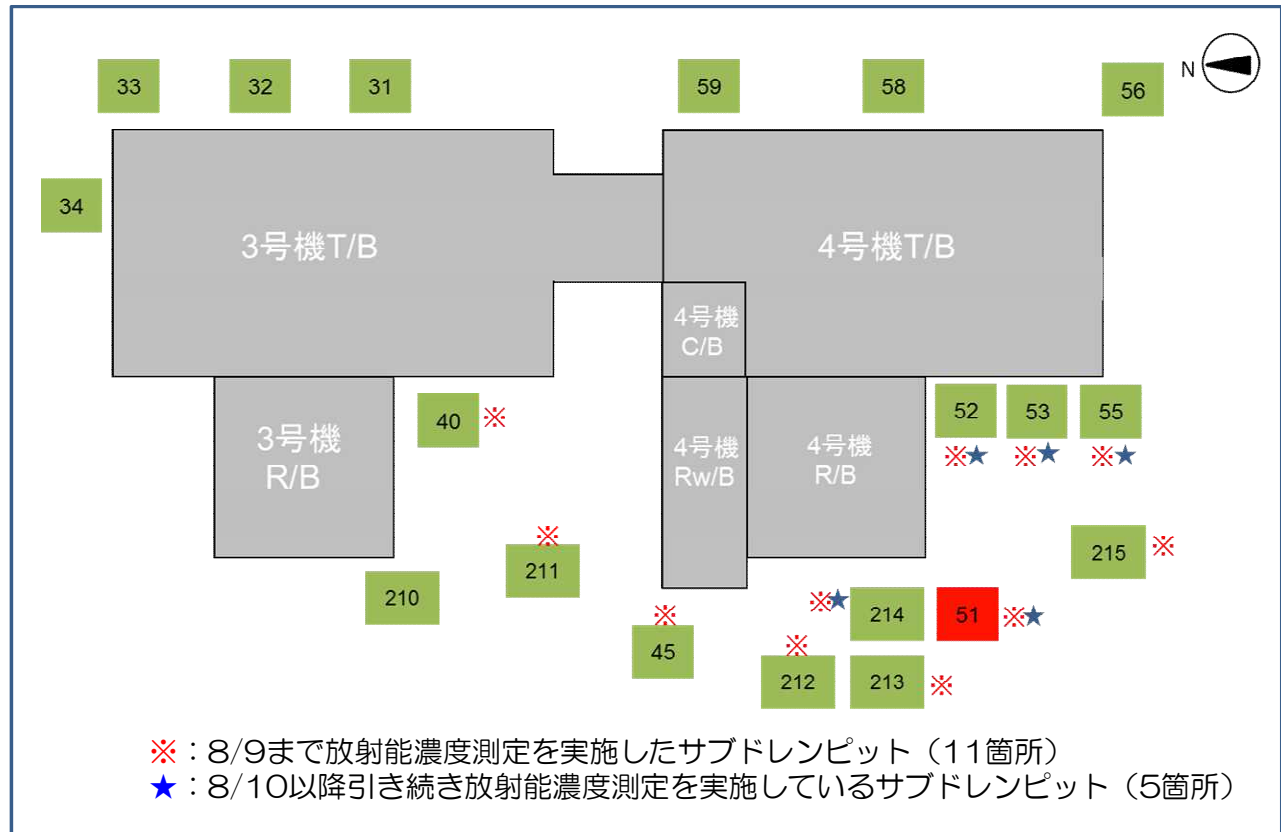
対象サブドレン

8月3日からこれまでの周辺サブドレンピットでのモニタリングの結果、一部のピットでトリチウム濃度が一時的に上昇したが、過去と同程度の変動範囲内であった。また、No.40の全βとCs-137濃度が一時的に上昇したが、過去の変動の範囲内であり、No.51からの距離が離れているため、今回の事象による変動ではないと考えられる。以上より、これまでのモニタリング結果では、No.51の水位低下の影響と思われる変動は確認されていない。

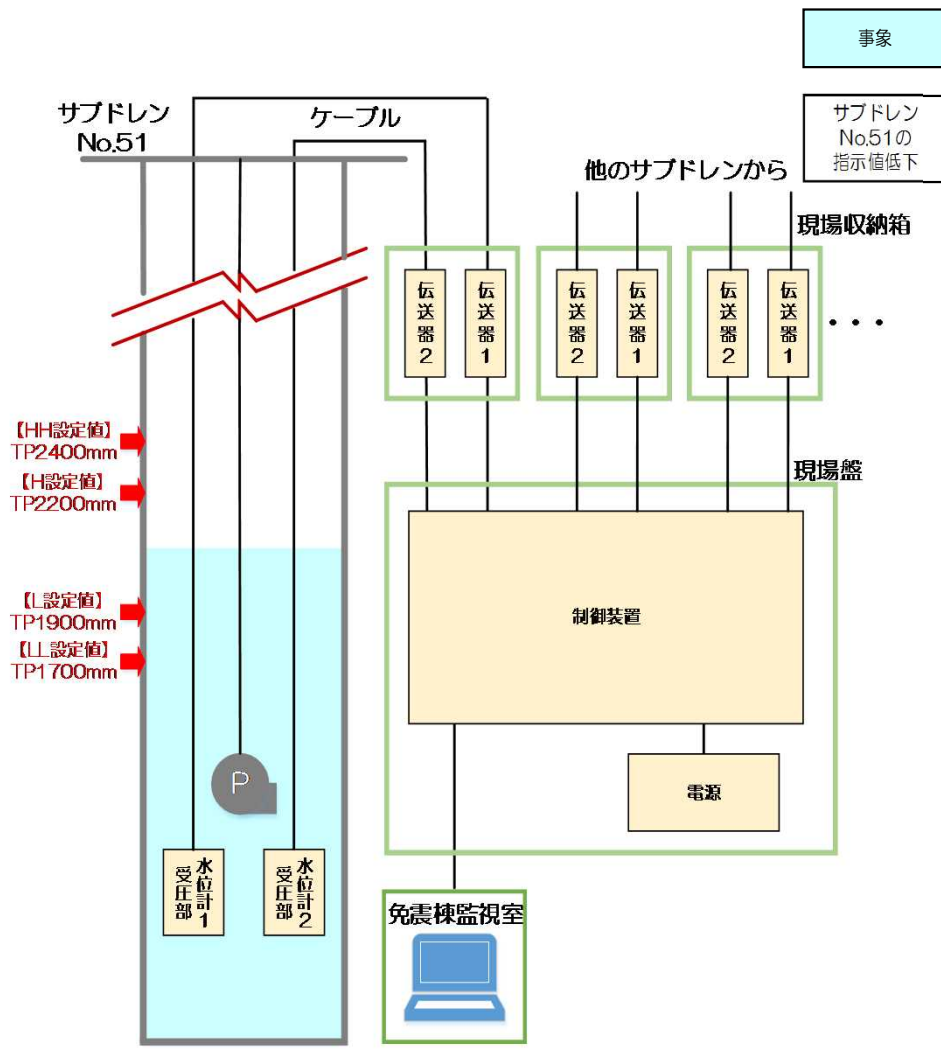
概略図

事象	要因1	要因2	検討結果	判定	現場確認結果	判定
サブドレン No.51の指示値低下	計器 (受圧部・伝送器)	計器電源切操作が行われた	電源切操作を行うとSDP4の全ての水位計がダウンする	×		
		計器のドリフト事象が発生した	2つの計器が同時に大幅なドリフトが発生する可能性は低い	△	現場にて検尺を行いその値と指示値が相違ないことを確認	×
		何らかの要因で瞬時的な信号断事象が発生	トレンドから瞬時的な指示変動波形ではない	×	現場にて計器点検（校正）を行い指示値にずれがないことを確認	×
		当該信号がリフトされた	リフトするとダウンスケールするだけでなく指示が復帰しない	×		
電源	何らかの要因で電源が瞬停了した	電源OFF⇒ON時は瞬時にダウンスケールし瞬時復帰する	×			
		電源の故障の際は他のビットの水位もダウンスケールする	×			
ケーブル	受圧部～制御盤間のケーブル損傷	ケーブルが損傷した場合、指示の復帰は可能性が低い	△	現場にてケーブルの状況を確認し損傷等ないことを確認	×	
制御装置	制御装置の故障	その他の水位計のトレンドに変化がなく可能性は低い	△	制御装置にエラーが発生していないことを確認	×	
計装の作業	当該計器の点検作業で水位計の上げ下げをした	事象発生当時、当該計器の点検は未実施	×
