1号機原子炉建屋北側ガレキ撤去工事

2018年2月8日

東京電力ホールディングス株式会社

1号機建屋カバー解体工事の作業状況写真

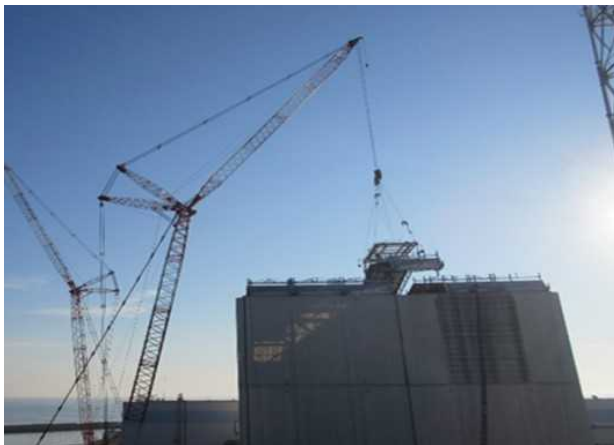
屋根パネル1枚目取外し
(2015年7月28日撮影)

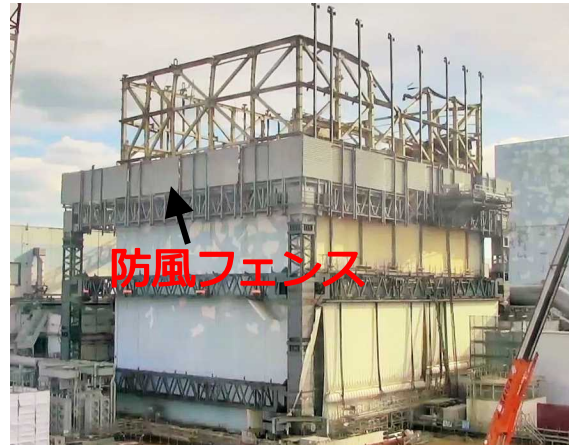
防風フェンス設置状況
(2017年12月19日撮影)

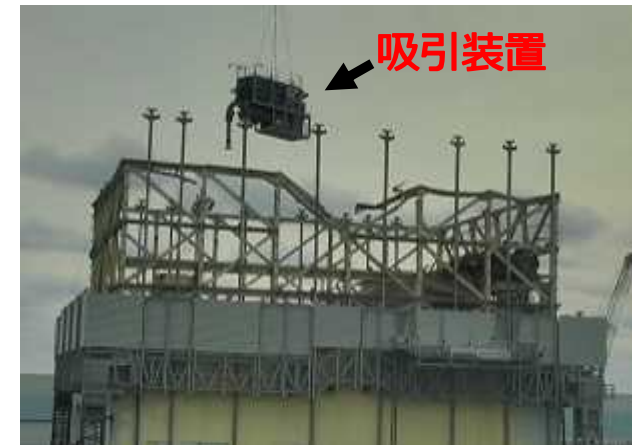
ガレキ撤去開始
(2018年1月22日撮影)

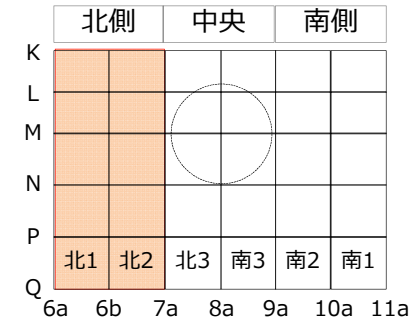
図1 ルーフブロックの状況

- ルーフブロックは、崩落屋根スラブ表面から剥がれ、折り重なった状態(図1)
 - 崩落屋根スラブは、崩落の影響でひび割れた状態
 - ルーフブロックは吸引装置で吸引する。支障物はペンチで撤去する
 - 崩落屋根スラブは、吸引装置で吸引する
 - デッキプレートについても支障物と同様にペンチで撤去する
- 3号機におけるガレキ撤去では、フォークにより一度に大量のガレキを掴んで撤去していたが、1号機においては、ガレキ撤去時のダスト飛散量が少ない、吸引装置、ペンチを使用する
 - なお、オペフロ調査に干渉した小ガレキの撤去も同様な工法で実施し、調査期間中、オペフロ上のダストモニタは、警報設定値に対し、低い値で推移した

ルーフブロックは、崩落屋根スラブ表面から剥がれ折り重なるような状態であるため、その隙間に飛散防止剤は廻りこんでいる

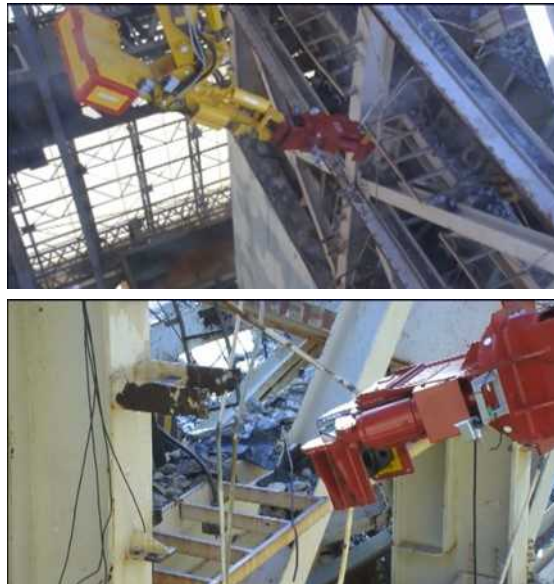
散水設備設置のための支障鉄骨等撤去作業における、カッターによる切断の状況

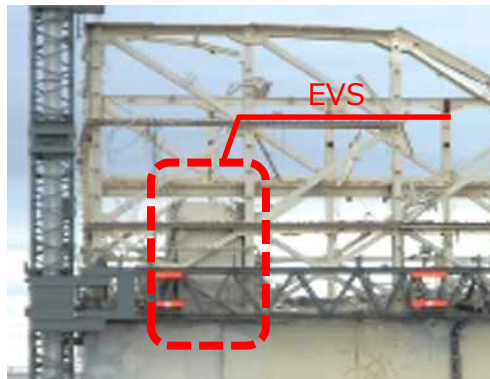
- EVSは鉄筋コンクリート製。壁はひび割れている状態
- 局所的な散水（ニブラ等の装置先端から散水）を行いながら、ニブラやペンチを用い小さく圧砕しながら撤去する
- EVS撤去時には、水を張った箱を設置し、小さく圧砕したコンクリート片のオペフロ上への落下によるダスト飛散を抑制する

EVSの状況

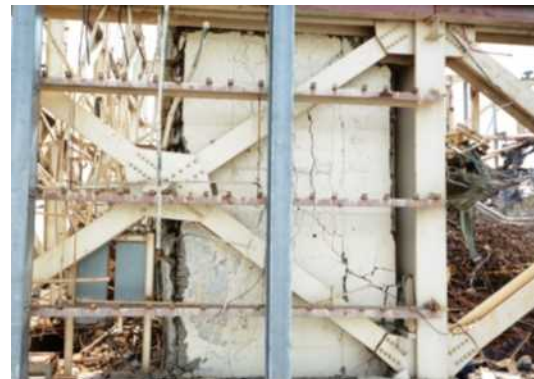
西面の壁状況
