福島県原子力発電所の廃炉に関する安全監視協議会

G 3 西タンクエリア堰内雨水の外堰への漏えいについて

2018年3月26日

東京電力ホールディングス株式会社

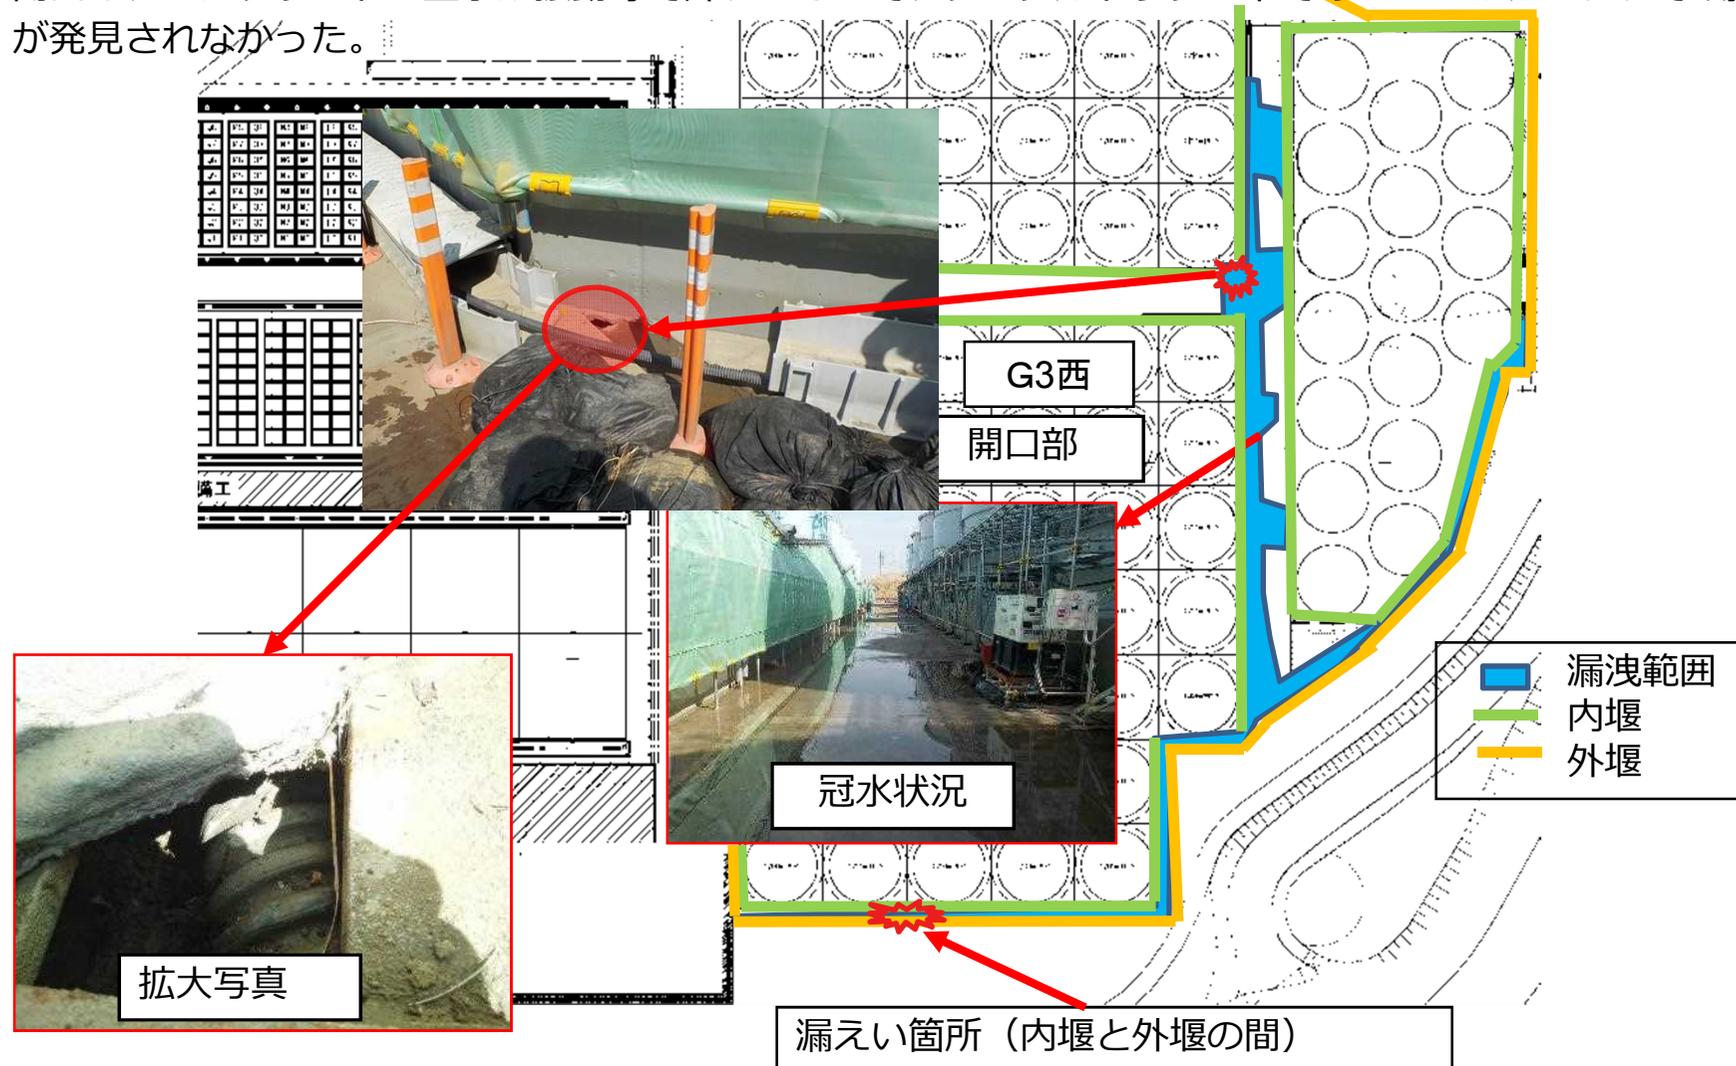
2. 堰内雨水流出場所・範囲

- G3西タンクエリア西側、内堰と外堰の間で流出。一部は開口から地面に浸透。
- 外堰地面は、防水塗装やコンクリート等で浸透性のない構造であるため、広範囲に広がった。
- 開口は、コンクリートの止水が振動等で外れたもので、ケーブルトラフの下であったため、これまで破損が発見されなかった。

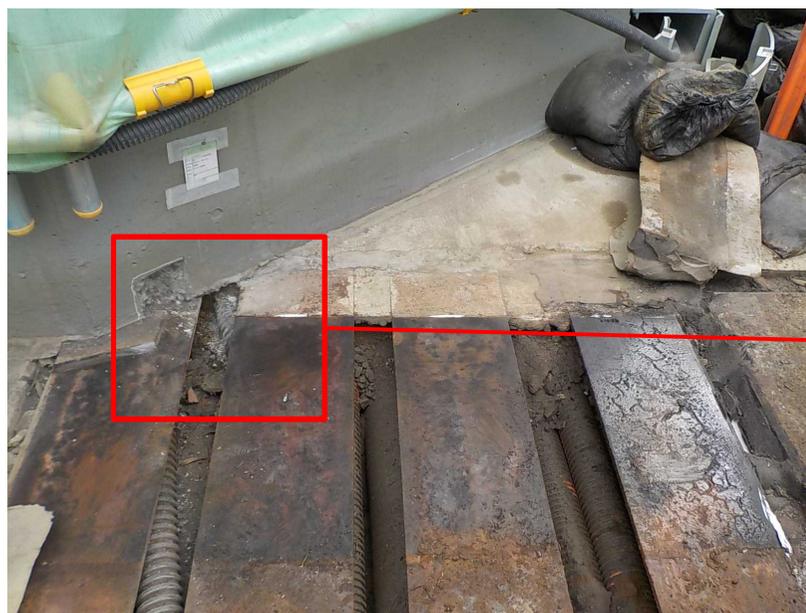
写真-1 (敷鉄板撤去状況写真)

- ・ 開口部内を調査した結果、コンクリート蓋の一部が確認された。
外堰内は車両が通行するため、鉄板養生を行っていたが、車両の通行に伴う振動などの影響により破損したものと考えられる。
- ・ 開口部の表面線量当量率： $\gamma = 0.002\text{mSv/h}$ 、 $\gamma + \beta = 0.002\text{mSv/h}$ であり、汚染土壌回収の閾値 ($\beta = 0.01\text{mSv/h}$) 未満であることを確認した。
- ・ 汚染土壌回収の閾値 ($\beta = 0.01\text{mSv/h}$) 未満であり、過去に発生したタンクからの漏洩事象に伴い汚染土壌を回収している際の閾値 (表面線量率が 0.01mSv/h 未満) 未満であることを確認したことから、土壌の回収は実施しない。
- ・ 他エリア外堰内において点検した結果、類似箇所は確認されなかった。

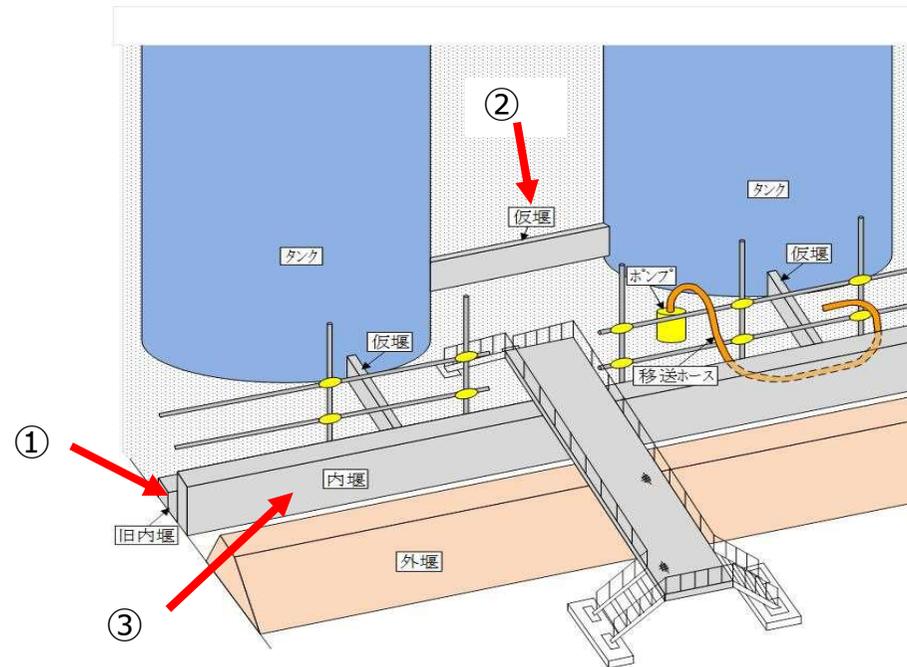
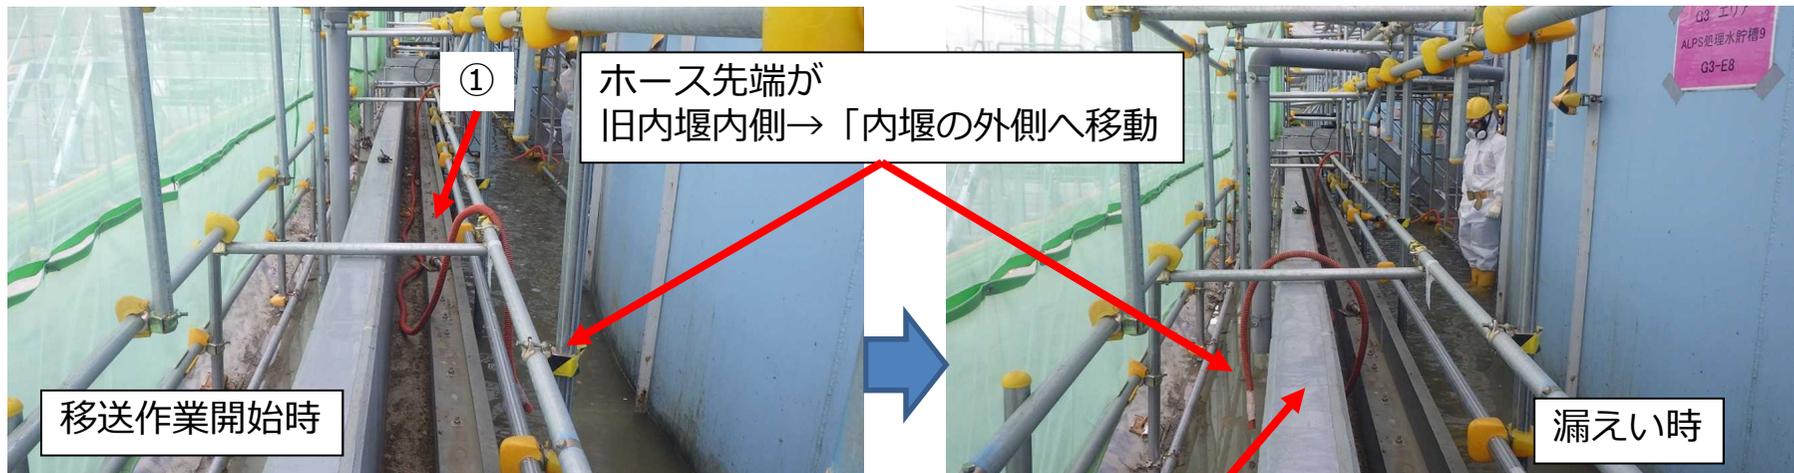
- 旧内堰（写真、図①）内部に仮の堰（図②×3か所）を設置し、旧内堰内部で水の移送を実施
- ホースは旧内堰と内堰（写真、図③）との間に敷設
- 水の反動や重量等によりホース先端が浮き上がり反転し、内堰外側へ移動した

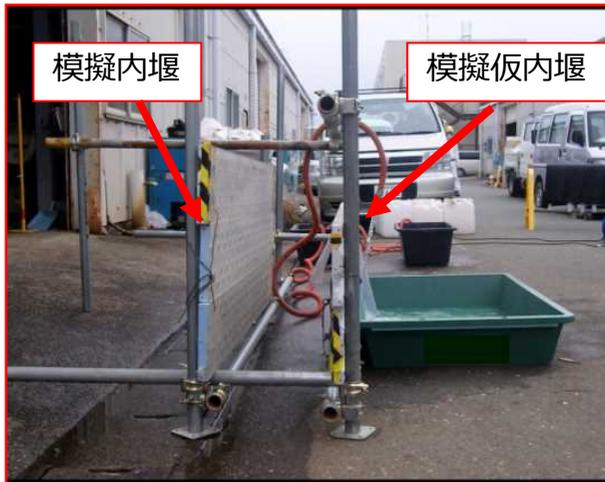
【モックアップ状況（ポンプ起動時）】

- 状況の聞き取り及びモックアップ結果より、ポンプ起動後に移送用ホース先端がホースの自重や水の反動により、内堰より外に移動し漏えいしたものと推定される。

- 汚染水移送時は移送先のホース先端は暴れないよう（跳ね上がり防止）固縛する。
（直接要因－①）
- 汚染水移送時は移送先のホース先端は暴れないよう（跳ね上がり防止）敷設位置を低くする。
（直接要因－②）
- 仮設の汚染水移送時は常時、監視員を配置する。
（直接要因－③）
