福島第一原子力発電所 2号機原子炉建屋西側外壁開口工事
に係る状況確認結果について

平成 30 年 5 月 14 日
福島県原子力安全対策課

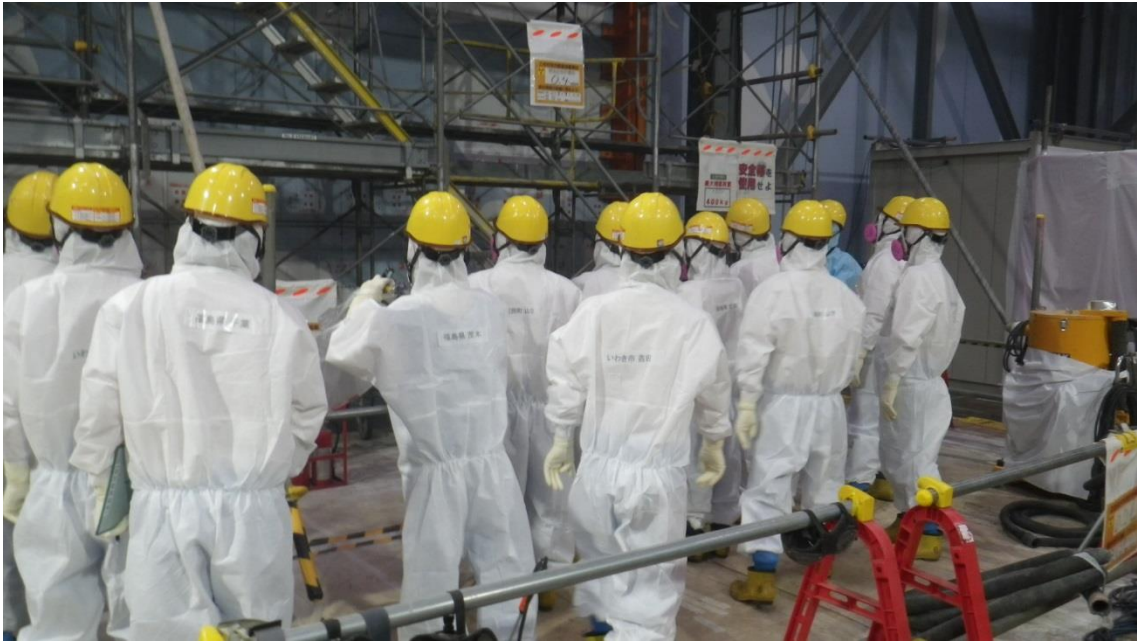
② 2号機原子炉建屋西側前室内で開口設置部を確認している状況。開口設置工事の進捗状況や前室の構造を確認した。

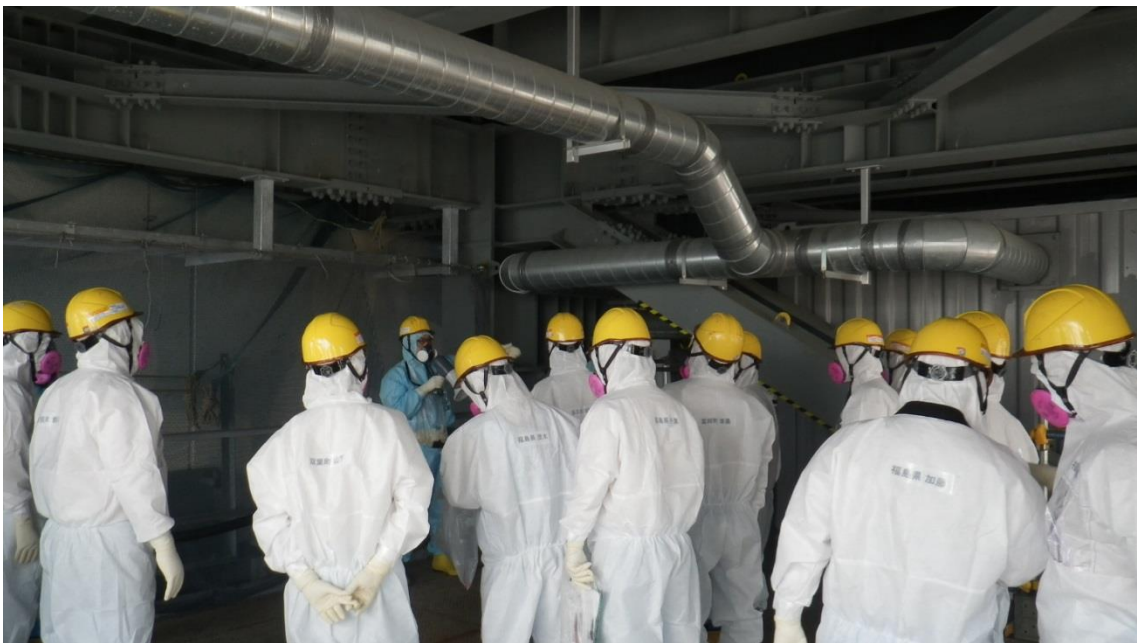
③ 2号機原子炉建屋西側前室の下のフロアに設置された前室内の循環換気設備配管等を確認している様子
