1号機	2号機	3号機	4号機
燃料取り出し開始		2023年度目途	2023年度目途	2018年度中頃	2013年11月
使用済燃料		392体	615体	566体	1535体
電気出力(万kW)		46.0	78.4	78.4	78.4
原子炉建屋	平面形状	約42m×約42m(1階) 約42m×約31m(ハレディングフロア)	約46m×約56m(1階) 約46m×34m(ハレディングフロア)	同左	同左
	構造(ハレディングフロア)	屋根スラブ:鉄筋コンクリート造 屋根トラス:鉄骨造	同左	同左	同左
	柱・梁・壁	鉄骨造+パネル	鉄筋コンクリート造	同左	同左
状況写真	現状

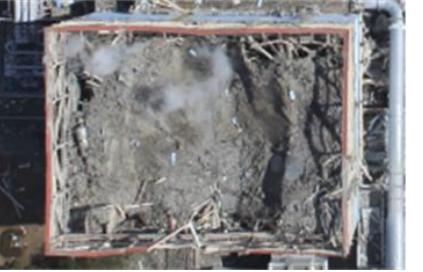
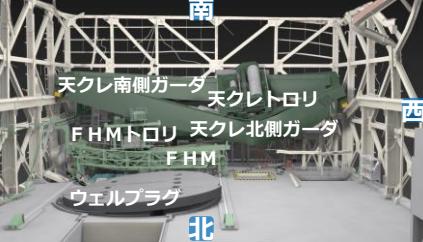
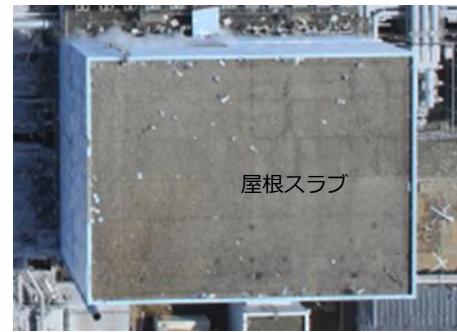
<p>燃料取り出し用カバー 原子炉建屋</p> <ul style="list-style-type: none"> 2013年11月 燃料取り出し用カバー設置完了 2014年12月 燃料取り出し完了
	震災直後の原子炉建屋上部の状況(ガレキの状況)

屋根	<ul style="list-style-type: none"> 北側の屋根スラブは、ハレディングフロア(以下、オペフロ)上に、南側は天井クレーン(以下、天クレ)上に落下。屋根トラスはつながった状態 	<ul style="list-style-type: none"> 水素爆発は起こっておらず、建屋に損傷は無い 	<ul style="list-style-type: none"> 屋根スラブは砕けオペフロ上に落下 屋根トラスは変形し、オペフロ上に落下 	<ul style="list-style-type: none"> 屋根スラブは砕けオペフロ上に落下 屋根トラスは変形しつながった状態

壁	<ul style="list-style-type: none"> 壁パネルが吹き飛んだ状態 		<ul style="list-style-type: none"> 吹き飛んだ状態 	<ul style="list-style-type: none"> 一部吹き飛んだ状態
設備	<ul style="list-style-type: none"> 使用済燃料プール(以下、SFP)上に天クレ、燃料取扱機(以下、FHM)が存在 天クレは落下していない(一部変形、トリが傾斜) FHMは落下していない(脚部が一部変形) 	<ul style="list-style-type: none"> 天クレはオペフロ上に落下 FHMはSFP内に落下 		<ul style="list-style-type: none"> 天クレは落下していない(レールから外れてない) FHMは落下していない 	
その他	<ul style="list-style-type: none"> ウェルプラグがずれ浮いた状態 	—		—

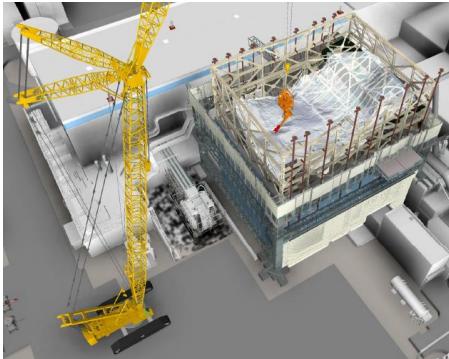
<ul style="list-style-type: none"> 3号機ダスト飛散事象を踏まえ、ダスト飛散の少ない工法を採用 崩落した屋根を、上から順に撤去 砕けた屋根スラブは、吸引装置で吸引 デッキプレート等は、ペンチを用い、把持し撤去 鉄骨はカッター等で切断し撤去

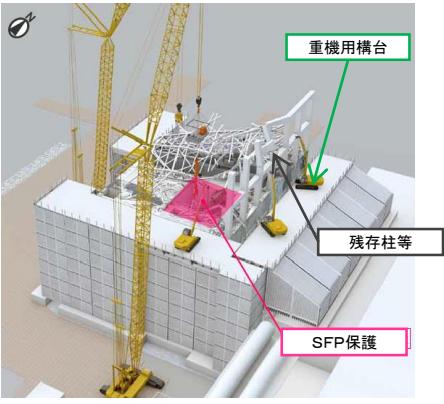
<ul style="list-style-type: none"> ガレキはオペフロ上に堆積しており、油圧フォークやグラブバケット等で一度に大量に集積し撤去 鉄骨はベンチ・カッター等を用いて切断し撤去 建屋周囲に解体重機用構台を設置し残存柱等を解体・撤去
