3号機燃料取扱設備（FHM・クレーン）の不具合について

2018年9月4日

東京電力ホールディングス株式会社

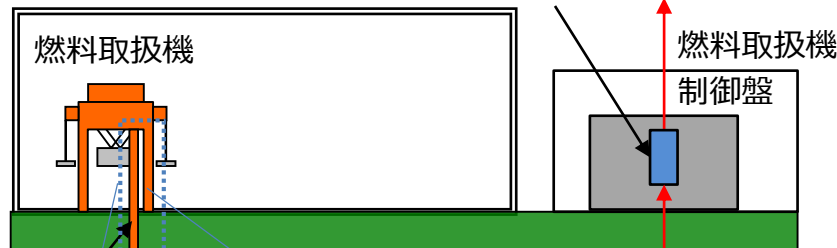
- ①『マストホイストsimotion異常』
- ②『マストホイスト# 2 モータ・イコライザ異常』
- ③『ロープ破断なし(2)』(消灯)※

- ④『マストホイストモータ1・2』のモータ回転量情報、ロープ引出し長さ情報が非表示(####)

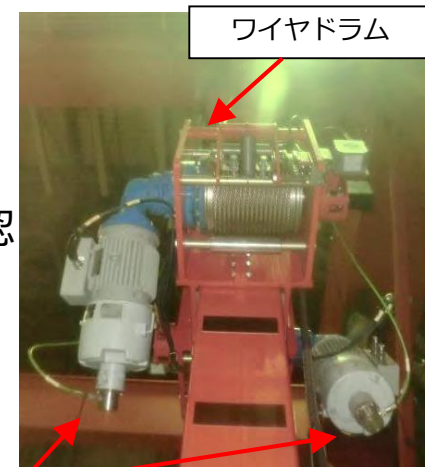
モータ速度検出器 【写真1】

- マストホイストイコライザが傾いていないことを確認
- ワイヤの切断・乱巻がないことを確認 【写真1】
- LSLレバー及び取付け部のゆるみがないことを確認 【写真2】
- LSLレバーとLS作動検知用バーのクリアランスに問題ないことを確認 【写真2】

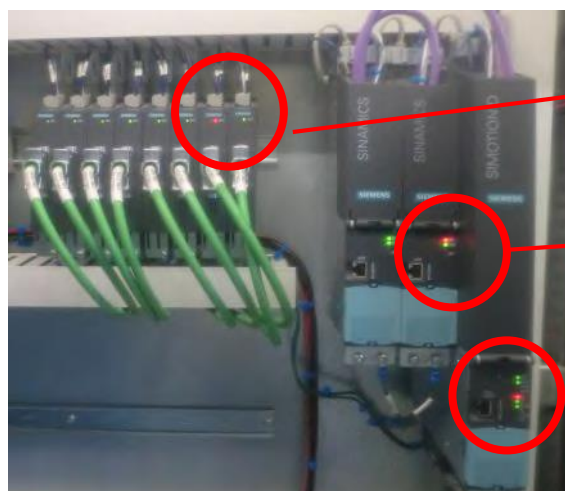
- 3つの制御ユニットにエラー表示を確認 【写真3】 【写真4】

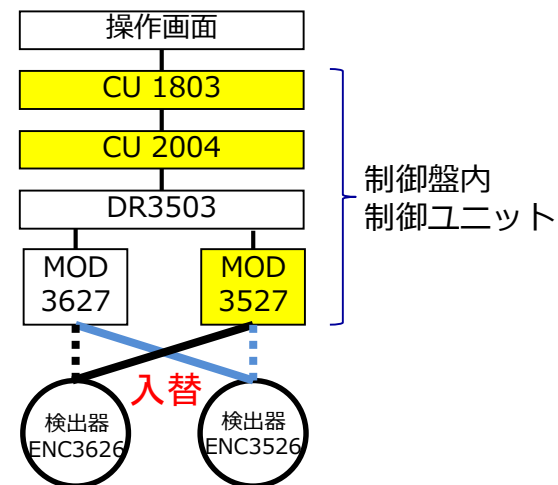
ケーブルを入れ替えた結果、当初エラー表示のなかったMOD 3627側に同様のエラー表示が出たことから、MOD3527側のケーブル／検出器に異常の可能性があることを確認。

黄色：エラー信号発生箇所
点線：本来の接続箇所

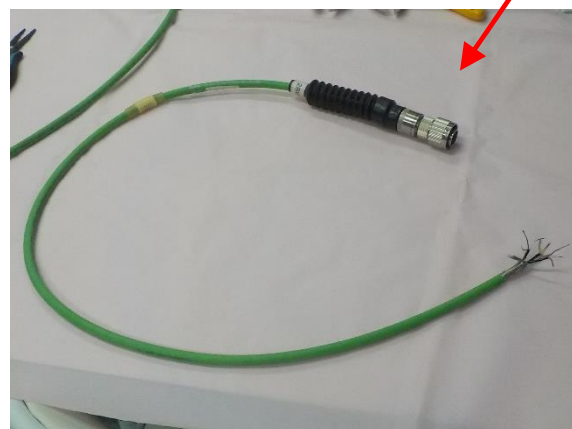
分解後
(メス側、異常なし)

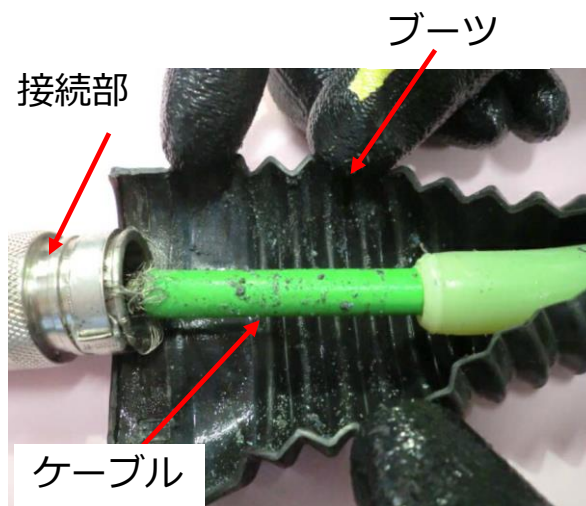
- 不具合が確認されたケーブルの接続部を分解し内部を確認
 - 片側 (オス側) の接続部内部に断線と異物を確認

ケーブルと接続部
(オス側)

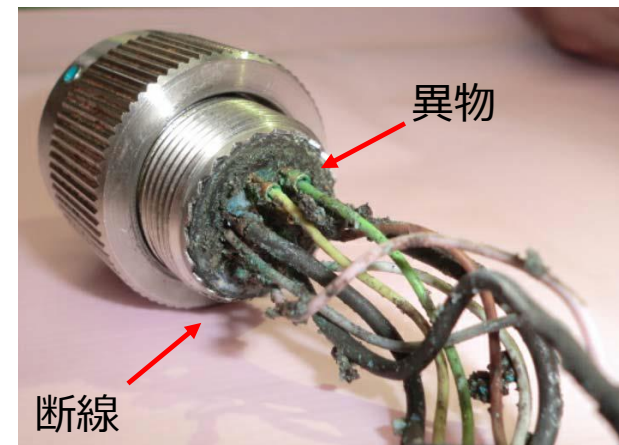
ブーツ剥がし
(オス側)

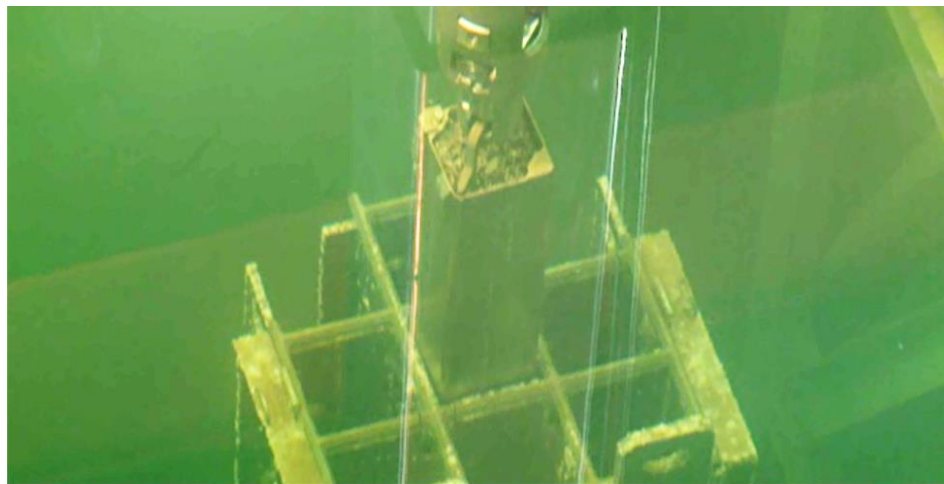
資機材片付け実施中、テストウェイト（架台・吊り具含む）と模擬燃料を同時に吊り上げ（20mm程度の地切り）、定格荷重を超過した。

(2015年撮影) <模擬燃料> 約4.6m×0.2m×0.2m

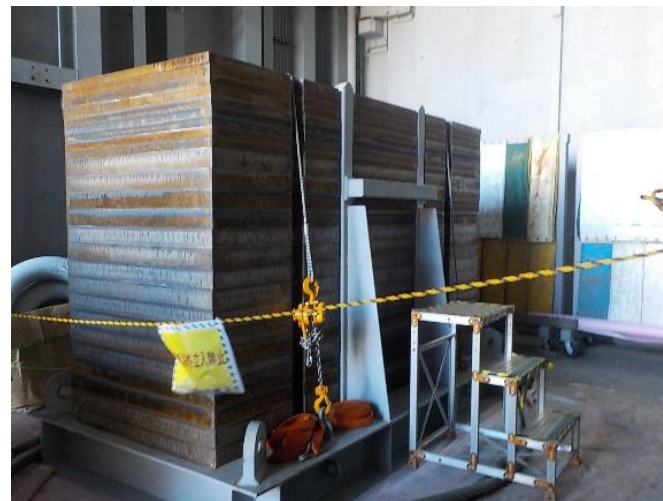
<テストウェイト> (2018年撮影)

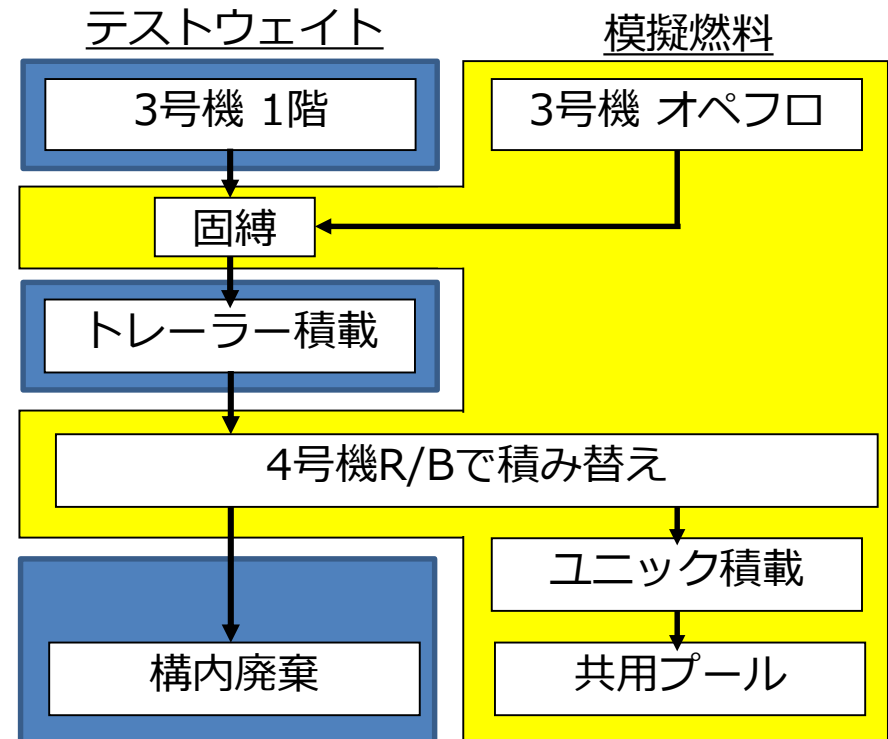
変更計画 (今回作業)

- 当初は、使用前検査で使用したテストウェイトと模擬燃料の搬出は別々の作業だった。
- 台風12号の対策でクローラークレーンのジブ伏せを実施した影響で、屋外作業が制限され、工程の見直しが必要になり作業が輻輳した。
- 搬出作業を効率的に進めるため、テストウェイトの上に模擬燃料を固縛して同時に搬出が可能か当社から元請に相談、元請が可能と回答し、当社が作業を了承した。
