3号機燃料取扱設備の安全点検及び 調達における品質管理上の問題と対策

2018年10月19日

東京電力ホールディングス株式会社

I . 3号機燃料取扱機（FHM）の不具合と 調査の状況

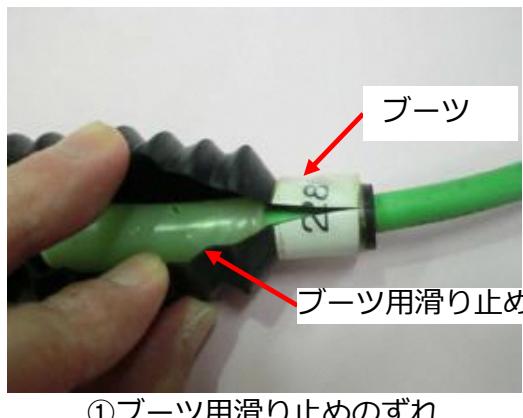
- 不具合が確認されたケーブルの接続部を分解し内部を確認した結果、ブーツ用滑り止め※にずれや熱収縮の痕跡が少ないと、内部が湿っていることを確認。
 - リード線の断線は、ブーツの隙間から接続部内部に雨水等が浸入したため、水分により腐食し、破断に至ったと推定。
- ⇒ FHMの停止は、制御装置がリード線（制御ケーブル）の断線を検知したことで制御系の異常と判断した（「マストホイストsimotion異常」）ため停止に至った。

①ブーツ用滑り止めのずれ

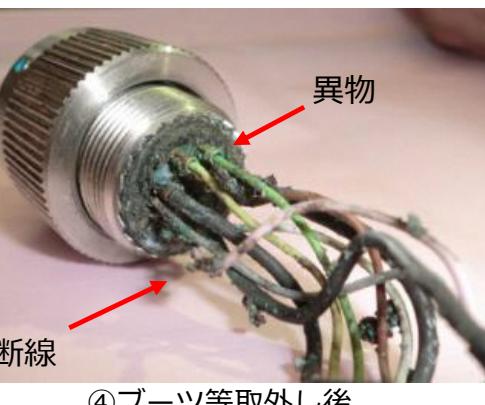
④ブーツ等取外し後

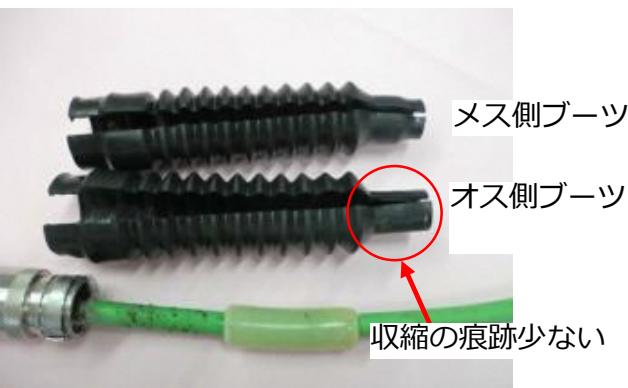
②ブーツの熱収縮状況

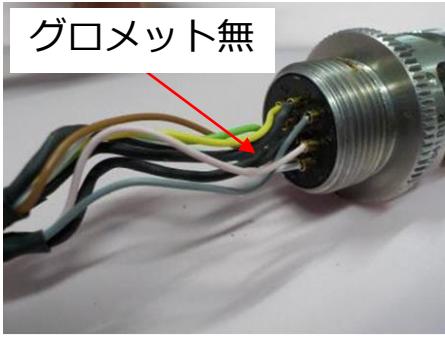
分解調査箇所A

- 接続部を分解し内部を確認した結果、シールド線に一部短いものを確認。（分解調査箇所A・B）
⇒ シールド線が折損し、折損したシールド線が接続部内部に脱落することにより、リード線間で短絡及び地絡が発生する可能性がある。
- 断線が確認されたケーブルの接続部に、シールド線の混入を防止する防塵対策パーツ（グロメット）が組み込まれていないことを確認。
⇒ 一部のFHMケーブルは、防塵対策パーツが組み込まれていない可能性があるため、シールド線が折損した場合、接続部内で地絡及び短絡が発生する可能性がある。
- 分解調査箇所Bの追加調査箇所では、ハンダによるリード線の被覆損傷を確認し、被覆損傷部にシールド線が接触することにより短絡発生の可能性を確認。

分解後
(メス側、異常なし)

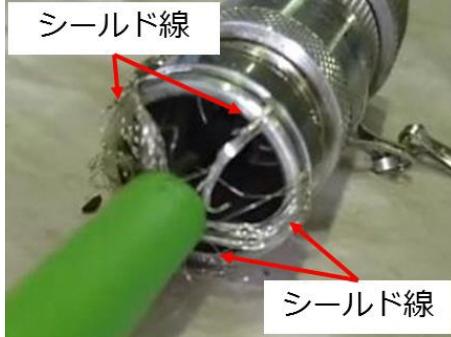
分解調査箇所B

シールド線状況

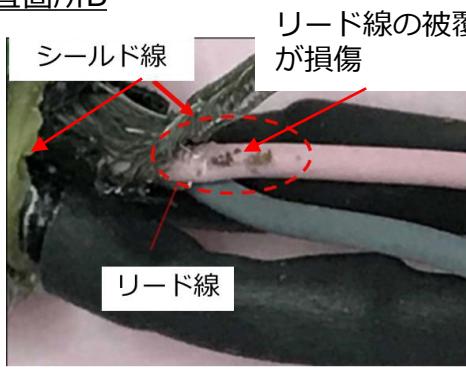
シールド線とリード線

リード線の被覆
が損傷

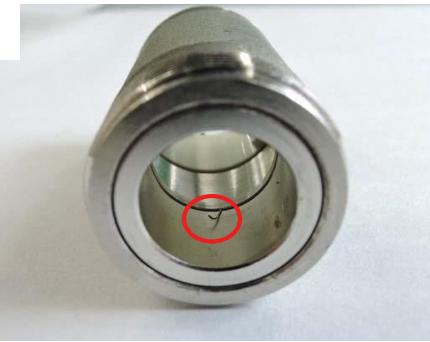
分解調査箇所C

接続部内部のシールド線

- 類似箇所調査の結果、制御系ケーブル**11ラインに抵抗値の異常を確認**。尚、電源ケーブルは健全性を評価中。
- FHMケーブルの接続部に、シールド線の混入を防止する防塵対策パーツ（グロメット）が組み込まれていないコネクタがあることを確認。防塵対策パーツ（グロメット）がなかったコネクタは、追加ケーブル（2017年手配）の一部に確認された。
- コネクタ内部にシールド線の折損・混入を1箇所確認（分解調査箇所C、写真は5頁）
- ブーツ取付不良及びリード線に断線が確認されたコネクタは、追加ケーブル（2017年手配）の1本のみであった。

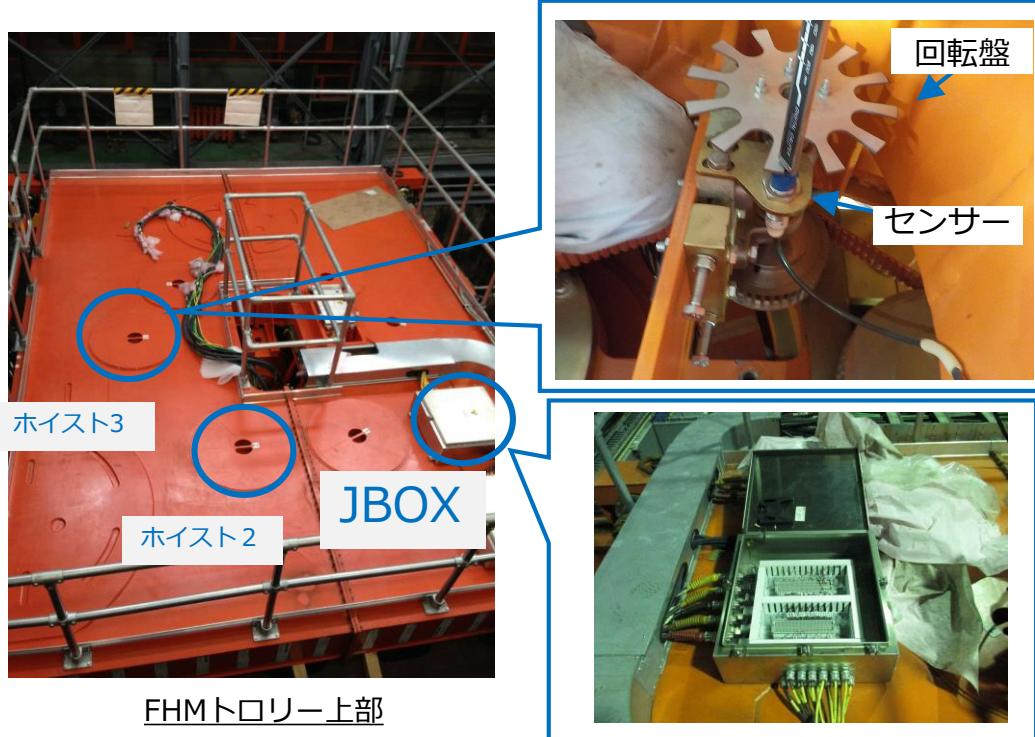
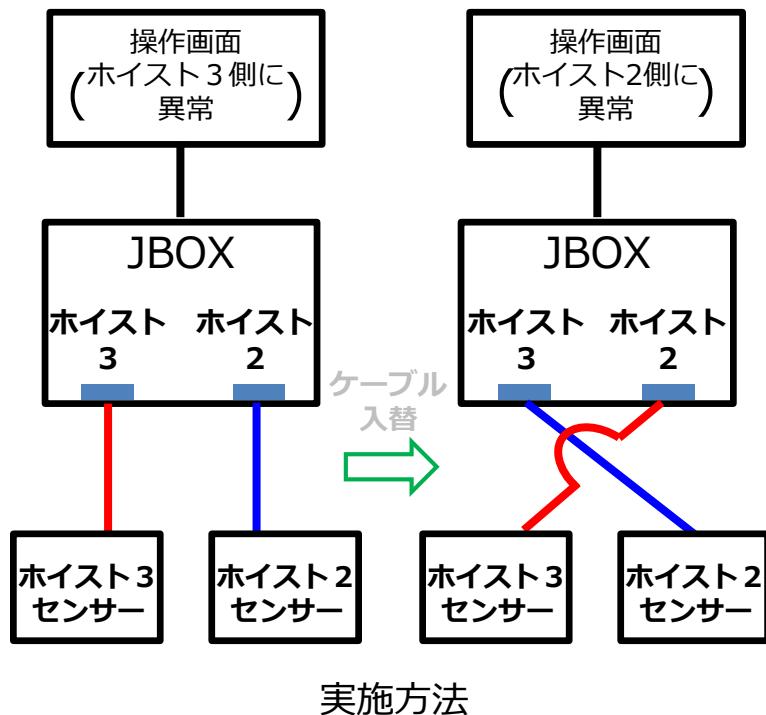
- テンシルトラスを500~1000mm降下させた際に「テンシルトラスホイスト3ドラム回転異常」※の警報が発生し、停止した。
* 「テンシルトラスホイスト3ドラム回転異常」は、FHMトロリー上部にあるセンサーでホイスト3ドラムの回転状態を確認しており、回転状態に異常があった場合に警報を発報する。
- 警報の発生したホイスト3と正常動作しているホイスト2のセンサーのケーブルをJBOX内で入れ替えたところ、操作画面上でホイスト2側に異常が発生し、ホイスト3側が正常動作する事を確認。ホイスト3のセンサーに異常を確認。
- ホイスト3のセンサーと制御盤間の絶縁抵抗測定を行い異常がないことを確認。

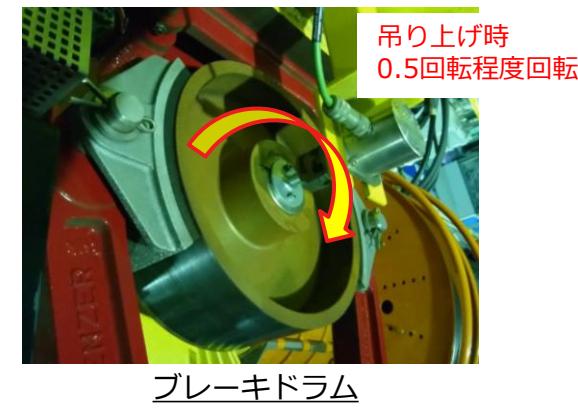
- テストウェイト（49.244ton）を用いたクレーンの動作確認の際、テストウェイトの吊上げ時にエラーメッセージが発生し、クレーンが停止。
- エラーメッセージ【BE2】*は8/15の資機材片付け中に発生したエラーメッセージと同一。
 - * 主巻の巻き上げ操作実施時に主巻ブレーキの健全性を確認するもの。
巻き上げ開始時に主巻ブレーキが掛かった状態で主巻ブレーキの電動機に規定トルク相当の電流が設定時間以内に到達することの確認。ブレーキに滑りが発生した場合は、設定された電流が流れないとため、ブレーキ不良とみなし、巻き上げ動作ができるないインターロックとなっている。
- ブレーキドラムの動きを確認した結果、重量物を吊った状態でブレーキドラムが0.5回転程度※回転し、その後エラーメッセージの発生、クレーンが停止したことを確認。8/15も同事象が発生したと推定。
- 今後メカニズムを解明するために再現性試験（パラメータの取得）を実施していく。

※ ブレーキドラムの0.5回転程度の回転は、クレーンワイヤーの2mm程度に相当

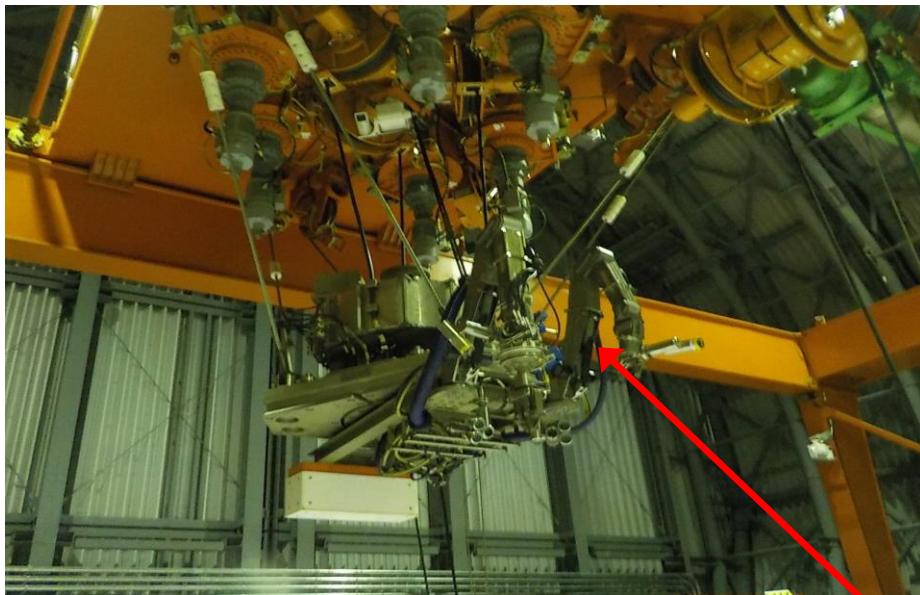
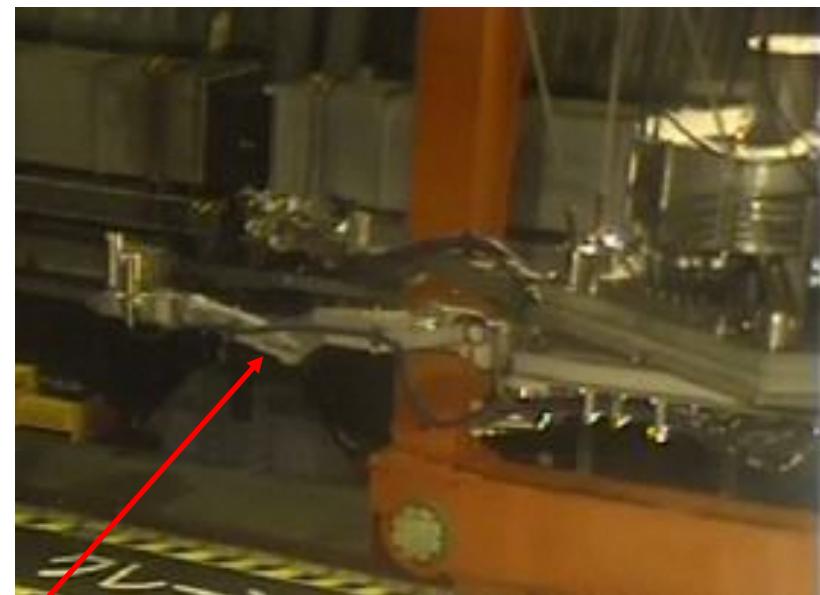
マニピュレーター

- 左右ともに水平に腕を伸ばした状態で電源をオフにしたところ、マニピュレータ先端部の関節が徐々に曲がることを確認しました。

- ・右腕：マニピュレータ先端部の関節が徐々に曲がる。
- ・左腕：マニピュレータ先端部の関節が徐々に曲がり、把持部が徐々に開く。

- ・再度動作確認を行い、再発の有無および原因について調査する。

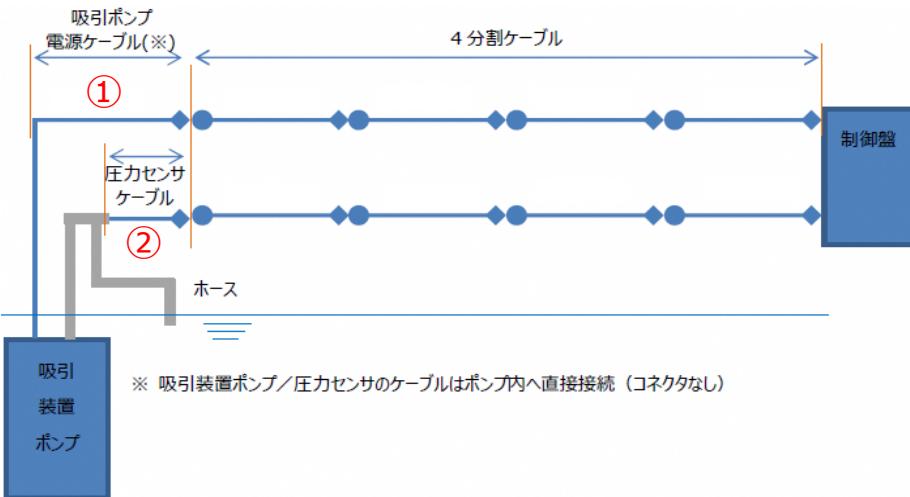
- 10月17日に小ガレキ等を撤去する吸引装置の動作確認に向けた準備作業をしていたところ、同装置のケーブルにて絶縁抵抗値が低下していることを確認しました。
- 制御盤側から接続されているケーブルと吸引装置を切り離し、それぞれ絶縁測定を実施したところ、制御盤側のケーブルに問題はなく、いずれも吸引装置側の絶縁抵抗値が低下していることを確認しました。

- ・ 10月3日、気中にて絶縁測定を実施（異常なし）
- ・ 10月17日、水中にて絶縁測定を実施（絶縁不良）
→ポンプを水中に設置した後に絶縁抵抗値が低下したと考えている。

- ・ 圧力センサケーブルの絶縁抵抗を実施したところ、5芯中1芯にて絶縁抵抗値が低くなっていることを確認。

- ・ 吸引装置を水中から引き揚げて詳細調査中。

- ・ 圧力センサ部分を中心に、詳細調査中。
