3号機燃料取扱設備の不具合について

2018年3月15日の試運転開始以降8月までに発生した不具合

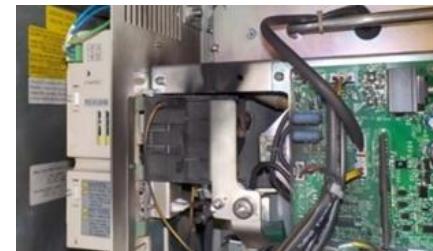
2018年5月11日、クレーン試運転において、主巻の巻下げ停止操作をしていたところ、原子炉建屋オペレーティングフロアに設置してある制御盤コンテナ内から異音が発生し、クレーンが停止。異音の発生したクレーン主巻インバータ※の内部を確認したところ、内部にすすが付着していました（消防署より「非火災」との判断）。

主巻インバータ内部のすす（5月11日）

そのため、ブレーキレジスタに連続して電流が流れる状態となっており、ブレーキレジスタ盤内が高温となり、端子台の絶縁物が変形し、端子台で短絡が発生。短絡時の放電により、ブレーキレジスタ盤扉と端子台間で地絡が発生し、ブレーキレジスタから主巻インバータへ短絡・地絡電流が流れ、インバータ損傷したものと推定されます。

- ・ 発電所の電源電圧（480V）に合わせたブレーキユニットのパラメータ設定に変更
- ・ 損傷した部品の交換
- ・ ブレーキレジスタ端子台接続部の改良（端子間距離を離す。絶縁物を耐熱仕様に変更等）

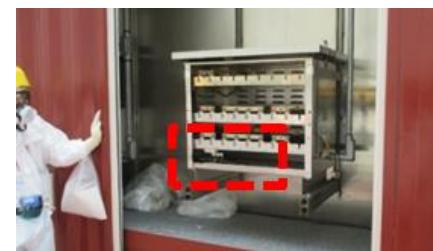
ブレーキレジスタ内部写真

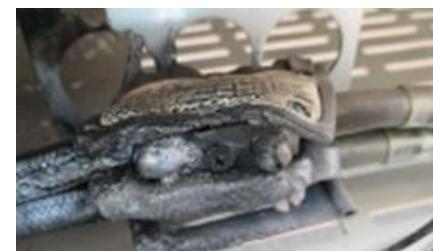
翌日、調査を行ったところ、クレーン制御盤背面のブレーキレジスタ※において、端子台の絶縁物が溶けていることとボルトの頭部が溶融していることを確認しました。

ブレーキレジスタ内の損傷（5月12日）

調査の結果、ブレーキユニットのパラメータ設定が、米国出荷時の低い設定（米国での電源電圧380Vに合わせた設定）のままとなっていたことが判明しました。

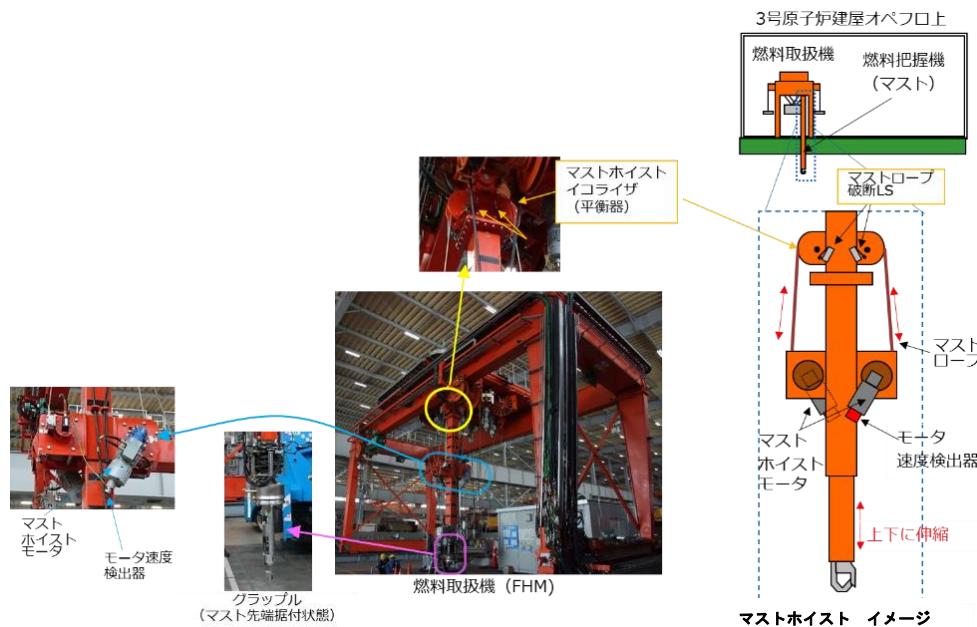
2018年8月8日、燃料取扱機において、原子力規制委員会による使用前検査を行っていたところ、燃料取扱機マストホイスト※の制御に係る異常の警報が発生。動作不能となりました。

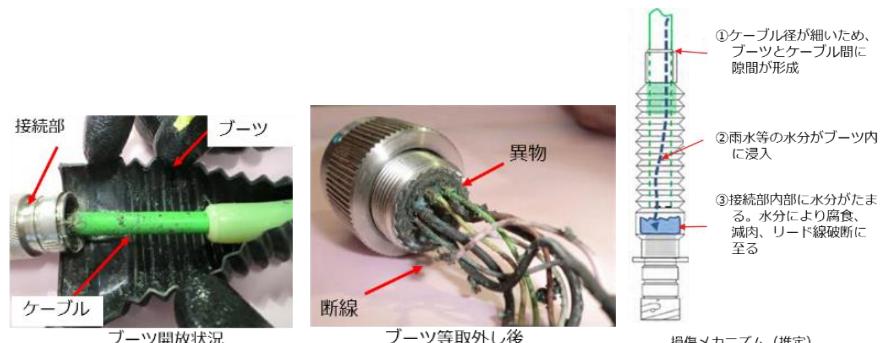
- 外観確認、動作確認の結果、ロープの破断、制御系機器に損傷は確認されませんでした。
- マストホイストモータ速度につながるケーブルに断線、地絡傾向、短絡傾向を確認しました。
- 分解調査の結果、接続部内部に断線を確認しました。
- 雨水浸入防止等のためのブーツの内部が湿っていることを確認しました。

制御ケーブルの断線は、ブーツの隙間から接続部内部に雨水等が侵入したため、水分により腐食し、破断（断線）に至ったと推定されます。

燃料取扱機の停止は、制御装置が、制御ケーブルの断線を検知したことにより制御系の異常と判断し、停止に至ったと考えられます。

これらの調査結果を受けて、類似箇所76ラインについて、調査した結果、11ラインに抵抗値の異常を確認しました。その他防塵対策用グロメット※が組み込まれていないものを確認しました。

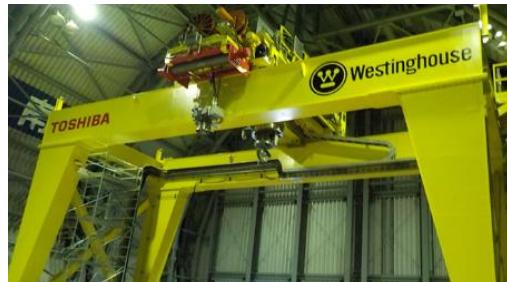
クレーン全景

2018年8月15日、クレーンを用いて資機材を片付けていたところ、制御系の異常を示す警報が発生。クレーンが停止しました。

8月16日、吊り上げた資機材が定格荷重（50.0 t）を超過（約50.9 t）していたことが判明しました。なお、クレーンは定格荷重の125%での落成検査に合格しています。

警報は、荷重制限に関するものではなく、主巻のブレーキ状態を示すものであり、外観上は、異常など特段の問題は確認されていません。

この調査結果を受け、作業でクレーンを使用する場合、定格荷重以内であること等をしっかり確認することを徹底するとともに、やむを得ず定格荷重を超過して吊り上げる場合、事前に労働基準監督署へ確認することを徹底し、所内及び協力企業へ周知・水平展開していくという再発防止策を実施していきます。

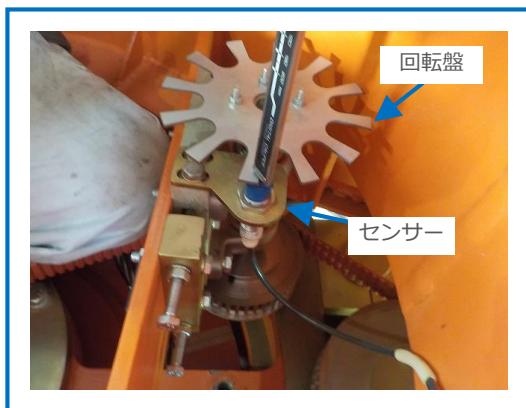
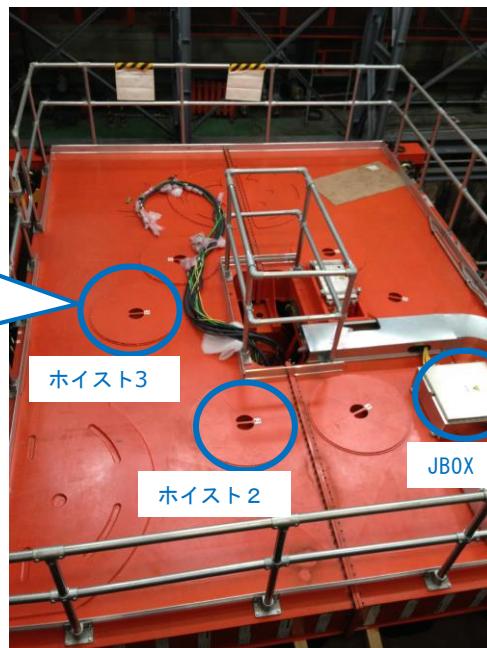
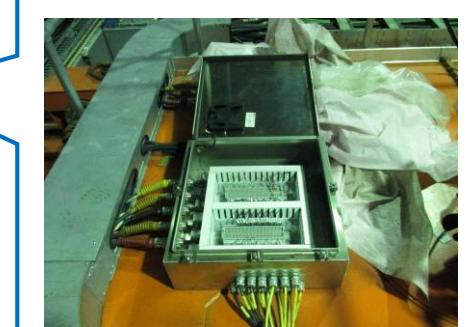
燃料取扱機 トロリ上部

2018年9月29日、テンシルトラスを500~1000mm降下させた際に「テンシルトラスホイスト※3 ドラム回転異常」の警報が発生し、停止しました。

テンシルトラスホイスト3 ドラム回転異常とは、燃料取扱機トロリ上部にあるセンサーでホイスト3 ドラムの回転状態を確認しており、回転状態に異常があった場合に発報する警報です。

警報の発生したホイスト3のセンサーにつながっているケーブルと、正常動作しているホイスト2のセンサーのケーブルを入れ替えたところ、ホイスト2側に異常が発生し、ホイスト3側の異常がないことを確認。これにより、ホイスト3のセンサーの異常と判断しました。

今後、センサーの交換を行う予定です。

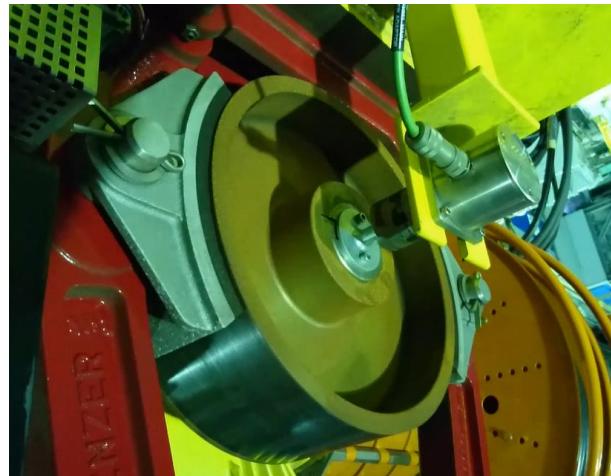
ブレーキドラム

2018年10月10日、テストウェイト（49.244t）を用いたクレーンの動作確認の際、テストウェイトの吊上げ時にエラーメッセージが発生し、クレーンが停止しました。このエラーメッセージは、8月15日の資機材片付け中に発生したエラーメッセージと同一のものであり、クレーンを動作させる際、ブレーキの動作に異常があることを示すものでした。

ブレーキドラムの動きを確認した結果、重量物を吊った状態でブレーキドラムが0.5回転程度回転し、その後エラーメッセージが発生、クレーンが停止したことを確認しました。8月15日も同事象が発生したと推定されます。

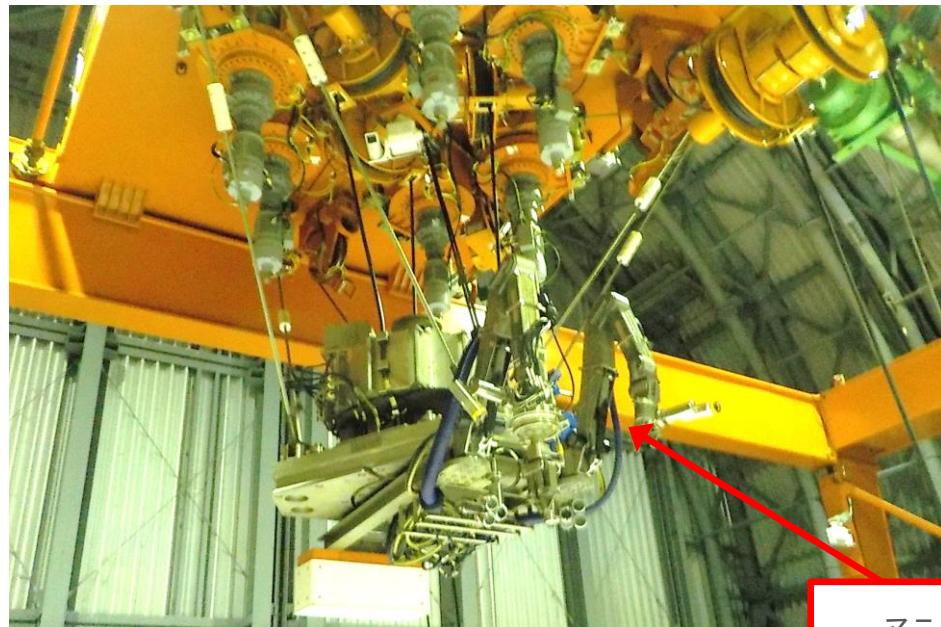
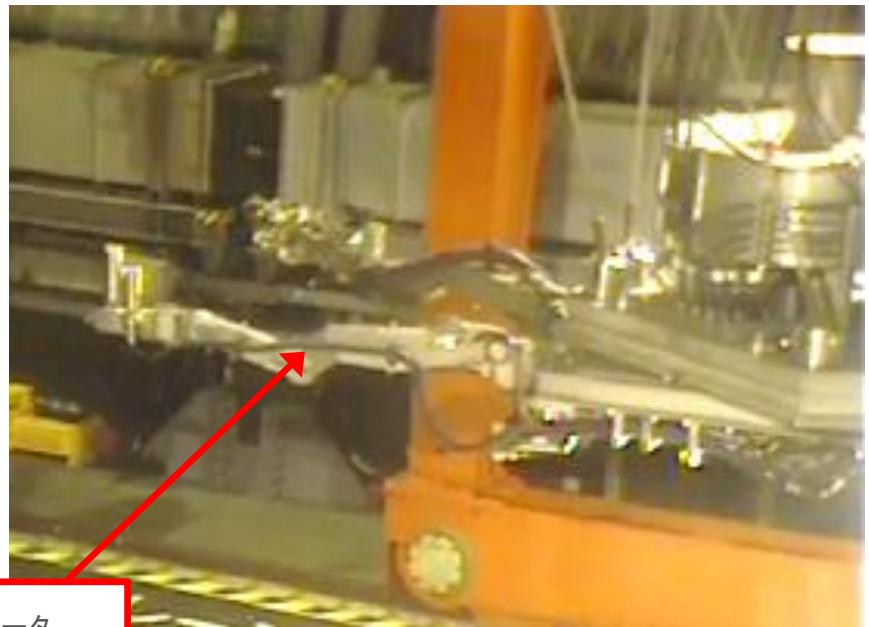
マニピュレータ

その結果、マニピュレータの先端部の関節が徐々に下がる状況や、つかみ具が徐々に開くという、僅かながら姿勢を維持できないことを確認しました。

再度動作確認を行い、姿勢が維持されないことが確認できたことから、現在、原因究明を実施中です。

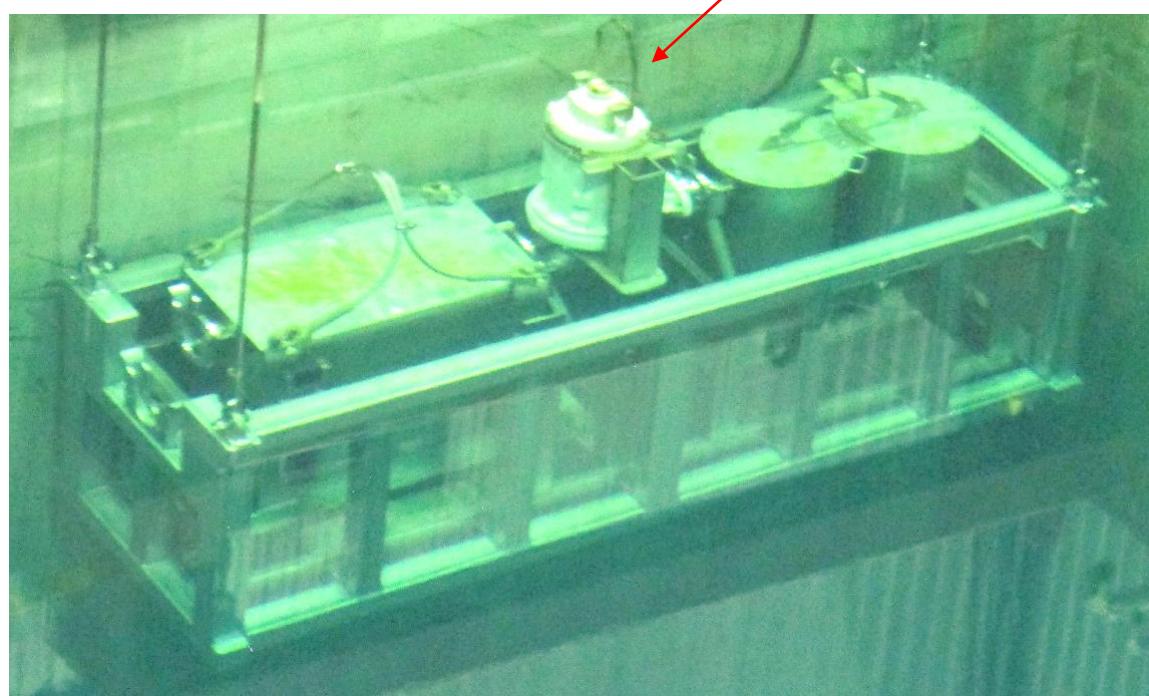
吸引装置設置状況

2018年10月17日、がれき撤去装置（水中ポンプを用いた吸引装置）を使用済燃料プールへ設置後に、水中ポンプへ繋がるケーブルの絶縁抵抗測定を実施した結果、当該ポンプ側の絶縁低下を確認しました。また、水中ポンプに付属している圧力センサへ繋がるケーブルでも地絡を確認しました。

吸引装置を水中から引き揚げ、外観点検を実施し、傷等ないことを確認しました。吸引装置の水中ポンプを分解点検したところ、内部のケーブルに水分らしきものが付着していることを確認しました。このことから、水中ポンプの軸封部が浸入ルートである可能性が高いと想定しています。圧力センサーについては交換を予定しています。

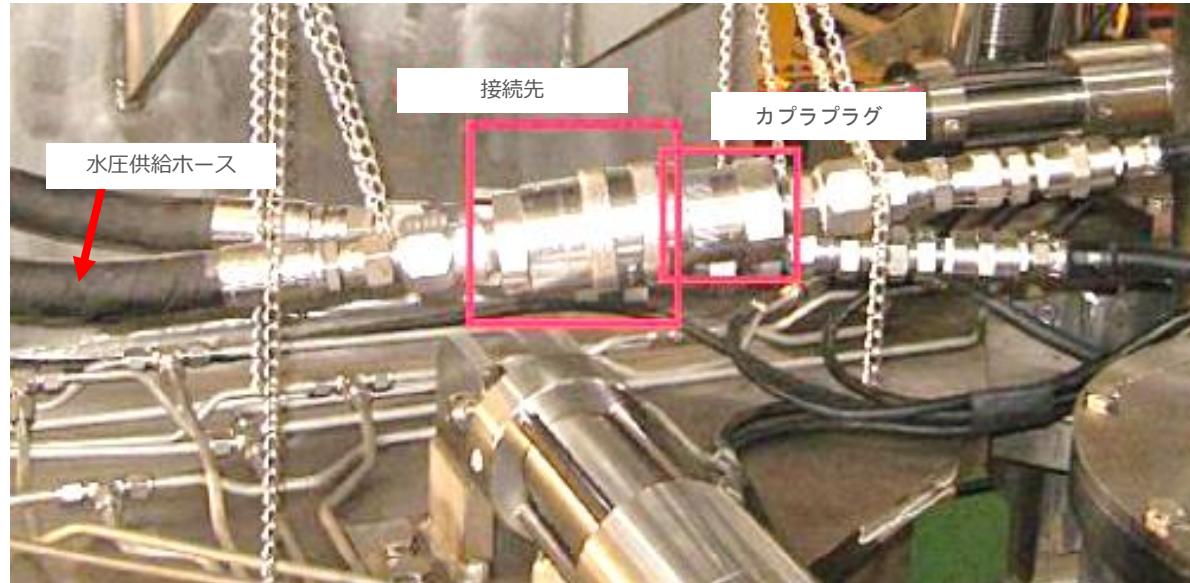
2018年10月19日、クレーンへの垂直吊具取付作業時、垂直吊具の水圧供給用ホースのカプラを接続しようとしたところ、真っ直ぐに接続出来ず、カプラプラグのガスケットを損傷しました。

損傷したカプラプラグは、予備のカプラプラグに交換を実施しました。

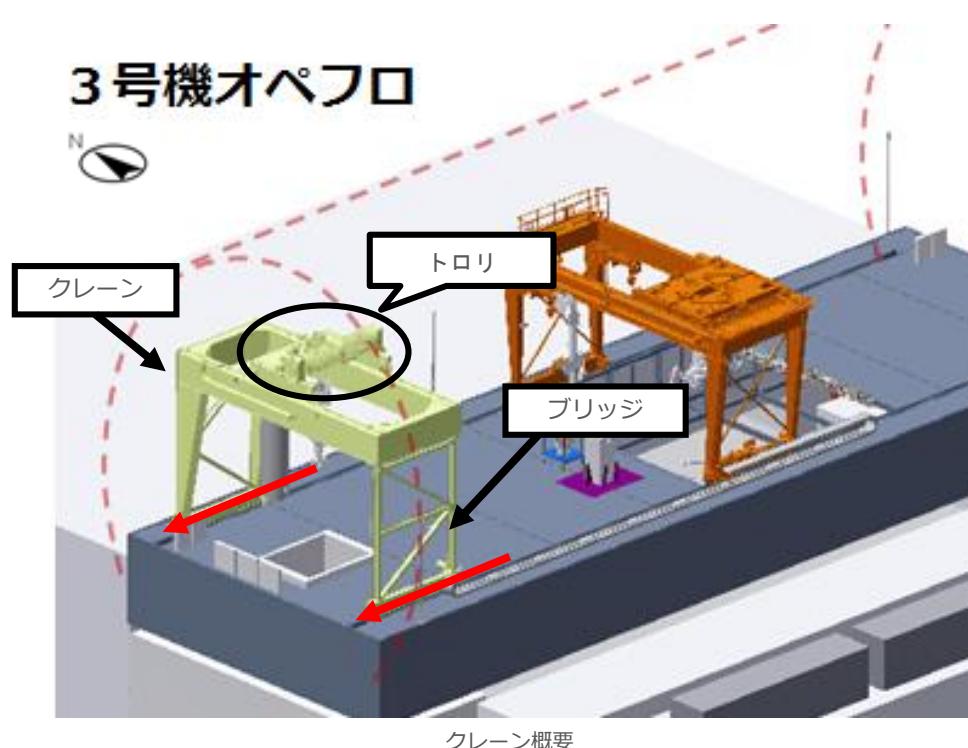
2018年10月19・22日、クレーンブリッジを西方向（←の方向）に操作をしていたところ、操作していないトロリの動作異常を示す警報が発生し、クレーンが停止しました。警報は、操作指令がない状態で一定時間機器位置が変化した場合に発生するものです。

異常検出の時間設定と実動作時の制動距離のずれが原因である可能性があることがわかりました。今後、異常検出の時間設定を変更予定です。設定時間については現在検討中です。

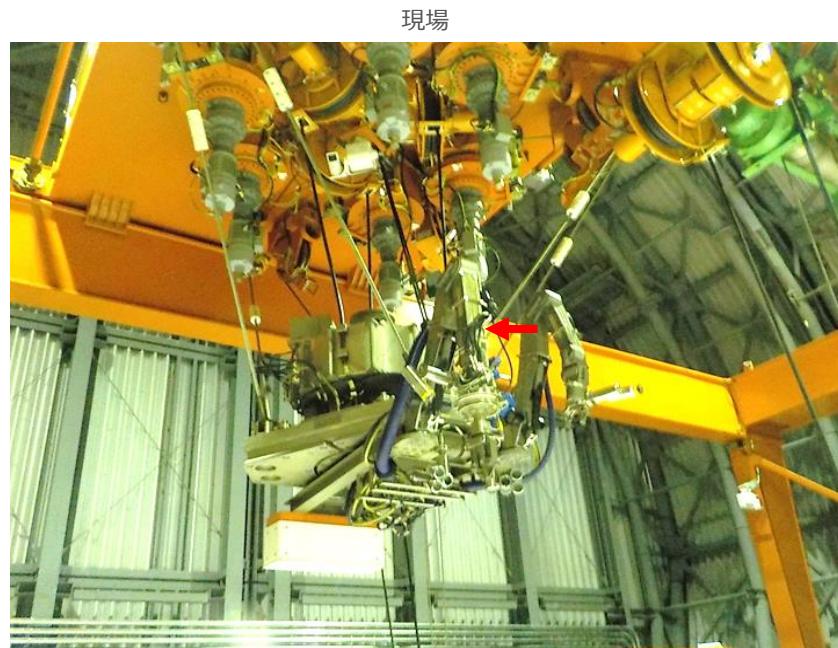
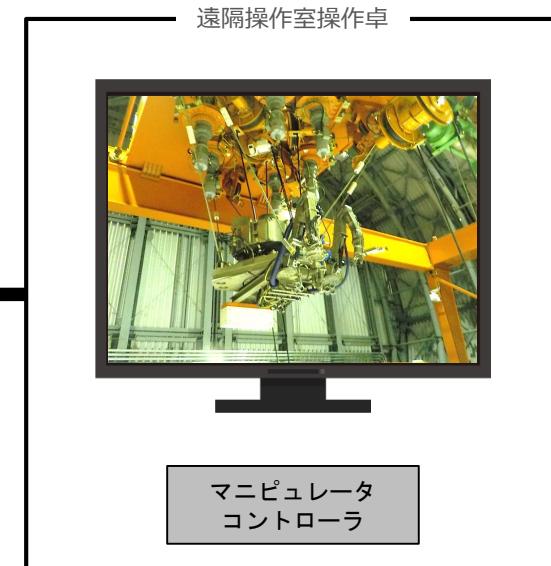
2018年10月22日、マニピュレータの動作確認時に、遠隔操作室の操作卓によりマニピュレータをフリーズ状態（マニピュレータコントローラを操作しても現場のマニピュレータが動かないようにする設定）にしたところ、マニピュレータ左腕が50mmほど右に移動しました。

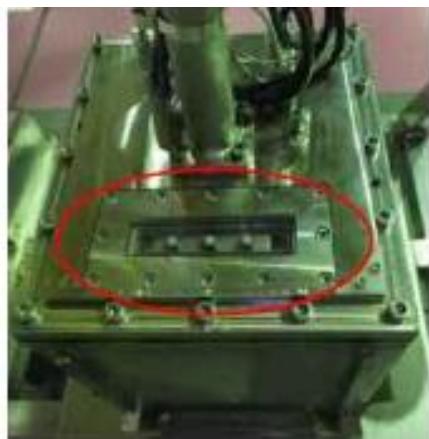
燃料健全性確認用治具

2018年10月23日、燃料上部に当てて（垂らす）ハンドル部の状態を確認する装置である、燃料健全性確認用治具の健全性を確認したところ、燃料ハンドル部の状態等を表示するランプが2台ある治具のうち1台（治具A）は番号順が逆さになっていること、1台（治具B・予備機）は不点灯があることを確認しました。

治具Aは、表示プレートに刻印されたランプ番号が逆さになっており、2018年7月に実施した点検時に、表示プレートを逆さまに取り付けたと推定されます。そこで、表示プレートの取付けを修正予定です。

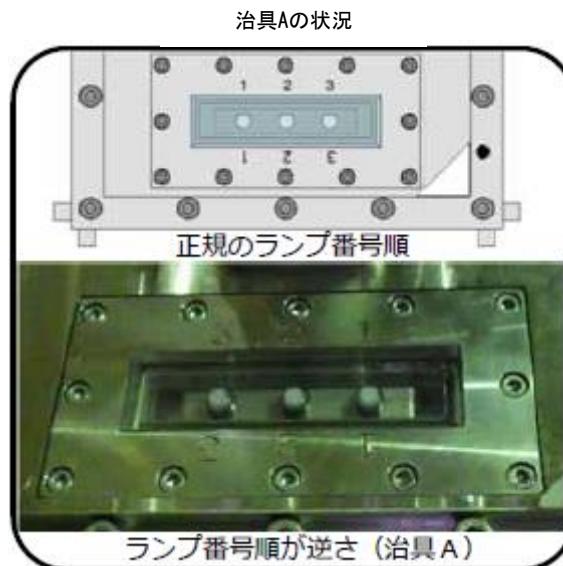
治具Bは、表示パターンが正しい表示と比較すると不点灯箇所があり、LEDランプの点灯不良、もしくは装置内ケーブル不良と考えられます。そこで、LED交換もしくは装置内ケーブルの取替を実施予定です。

治具B(予備機)の状況

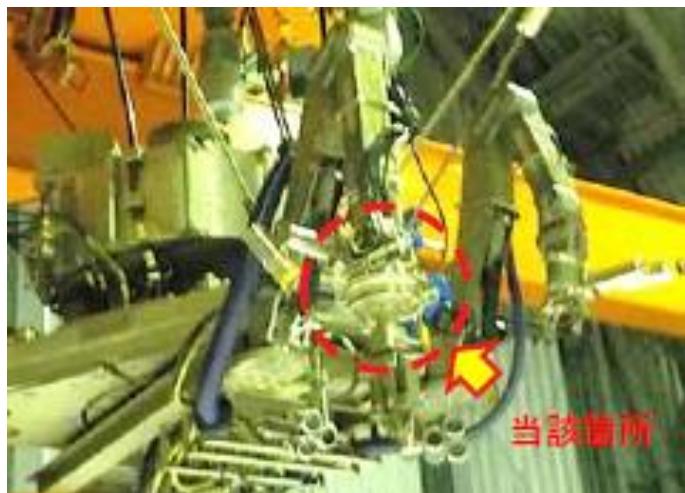
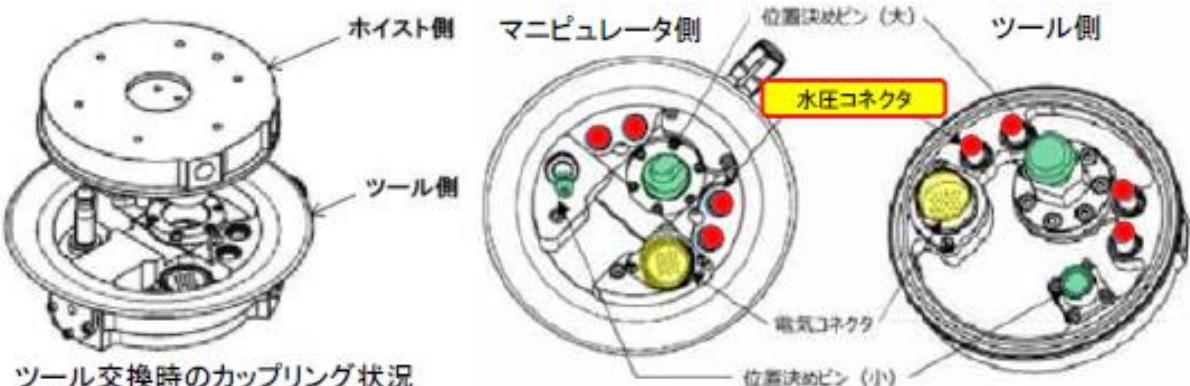
2018年10月30日、燃料取扱機のマニピュレータの動作確認時に、右腕のツール交換が遠隔操作にて実施出来ない事象を確認しました。

現在、調査中ですが、ツール側は、接続部及びマニピュレータの外観に異常のないことを確認しました。マニピュレータ側は、接続部及びツールとの外観に異常のないことを確認しました。その中で、水圧コネクタが、所定の位置まで挿入できない状態を確認しました。水圧コネクタが所定の位置まで挿入できない原因については、内部にある電磁弁動作不良の可能性も踏まえ調査を継続して実施しています。

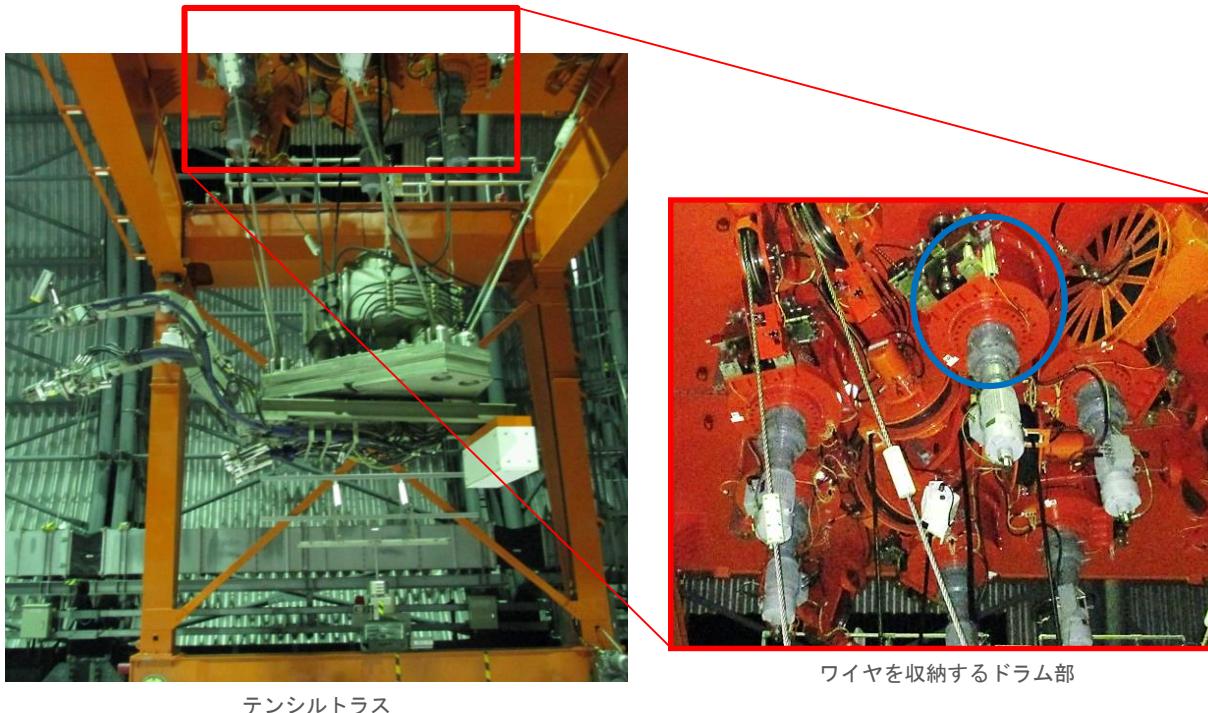
2018年11月5日、燃料取扱機テンシルトラスの吊り上げ、動作確認時、ワイヤの巻き取り取り異常を示す警報が発報し、テンシルトラスが停止しました。

ワイヤ巻取り状態異常を検出するセンサーの検出位置調整不良又はセンサー故障が原因と推定していますが、詳細は調査中です。今後センサーの測定位調整もしくはセンサーの交換を行う予定です。

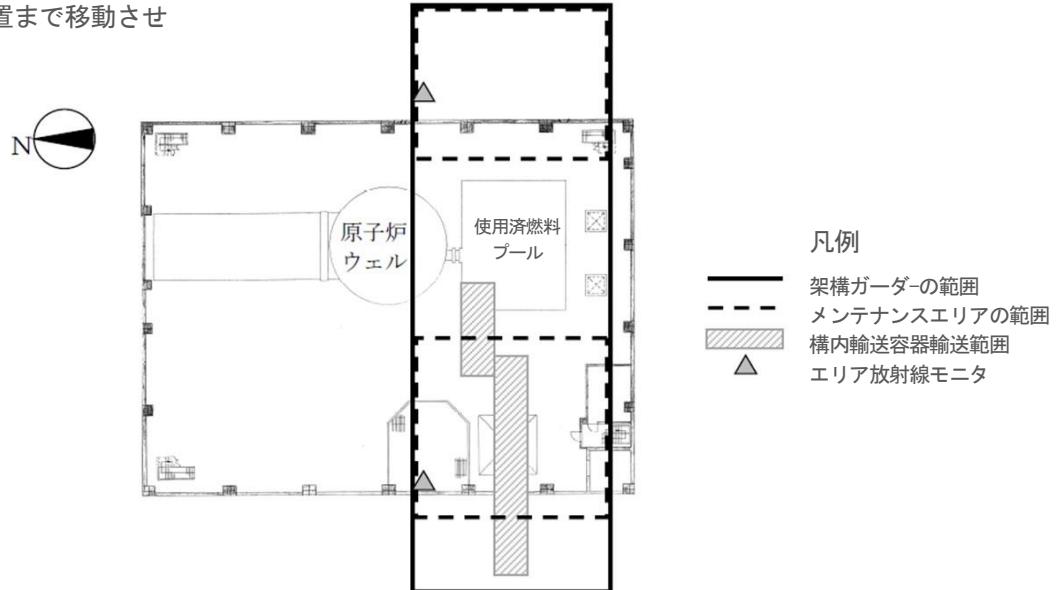
2018年11月5日、「移送モード」※にしてクレーンによる構内輸送容器の移送中に、2件の動作不良を確認しました。

1. 3号機オペレーティングフロアへクレーンで構内輸送容器を吊上げる際に、動作制限が掛かりクレーンが動作しませんでした。なお、作業は、手動に切り替え、吊り上げ操作を実施しました。
2. その後、構内輸送容器を使用済燃料プール脇まで移動させた際に、設定されている位置でクレーンが停止しませんでした。そのため、クレーンを手動にて停止させ、構内輸送容器は使用済燃料プール内の所定の位置まで移動させ、吊り降ろしました。

クレーン運転モード移行条件が成立していない状態で、モード移行を行ったことが、動作不良発生の原因と判断しました。現在、対策を検討中です。

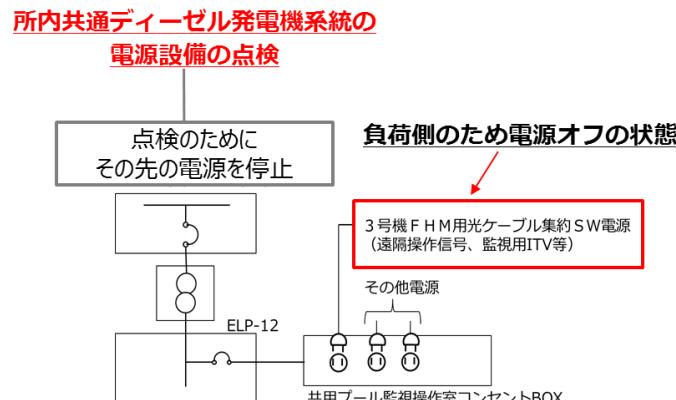
2018年11月11日、燃料取扱機にて模擬燃料を構内輸送容器へ移動する動作確認を実施していたところ、複数の警報が発報し、燃料取扱機が自動で停止しました。監視カメラも映らない状態となりました。

遠隔操作室（事務本館）と燃料取扱設備をつなぐ光伝送装置の電源が切になっていることを確認したため、安全を確認した上で電源を入れて復旧しました。停止時に吊り下げた状態になっていた模擬燃料は元のラックに戻し入れました。

所内共用ディーゼル発電機系統の電源設備の点検のため電源を落としました。燃料取扱設備への光伝送装置の電源もそこに接続されていましたが、その内容が配線図に反映されていなかったため、事前に電源を停止することが燃料取扱設備の担当箇所に伝わらず、光伝送装置の電源も切りとなっていました。

設備状況を設備図書に速やかに登録・改訂し、電源停止や切り替えなどを行う際は、設備担当箇所と調整を実施することとします。
