風防足場移動時に発生した作業員の負傷について

平成30年11月16日

東京電力ホールディングス株式会社
福島第一廃炉推進カンパニー
福島第一原子力発電所 土木部

1-1. 工事件名：
1F 1～4号機 H5エリアタンク他設置工事

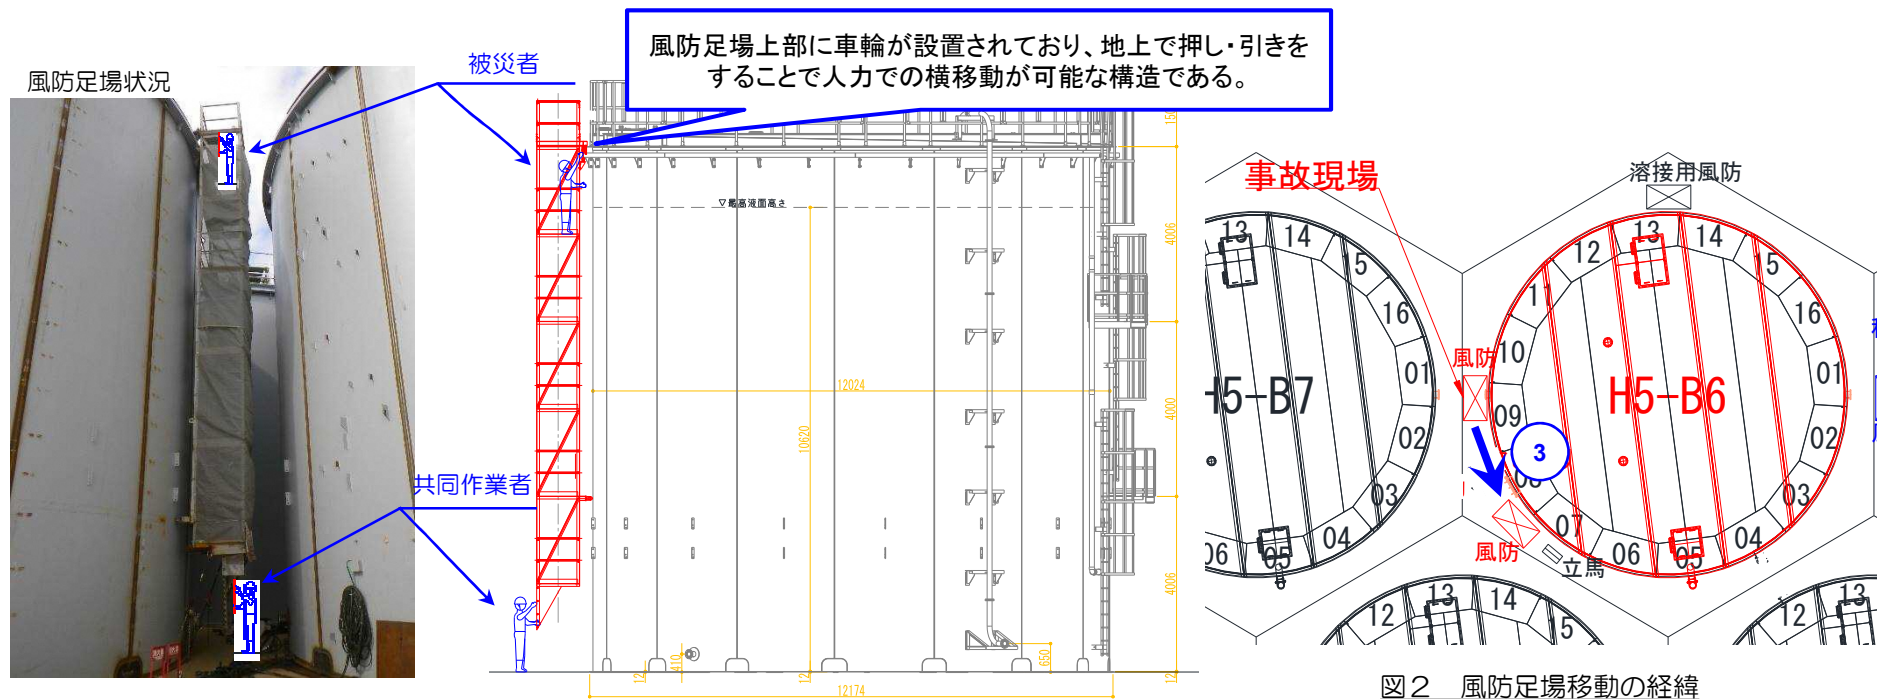
図1 風防足場の全景と作業員配置状況

- ① 被災者は風防足場の5段目に移動し、共同作業員1名が地上にて待機していた。（図1）
- ② 被災者は安全帯を手すりに掛け、上部固定ワイヤーを外し、共同作業員に風防足場を動かすよう合図を送った。
- ③ 共同作業員は、下部固定ワイヤーを外し、風防足場を後方から押す形で移動を始めた。（図2）
- ④ 約5m程度移動させた時に風防足場が押しにくくなったこと、進路上で障害となる昇降設備をどかすため、被災者に合図した後、風防足場を停止させた。
- ⑤ 共同作業員は風防足場の前方に移動し、片手で足場をつかみながら、進路上で障害となる昇降設備をどかさうとした。

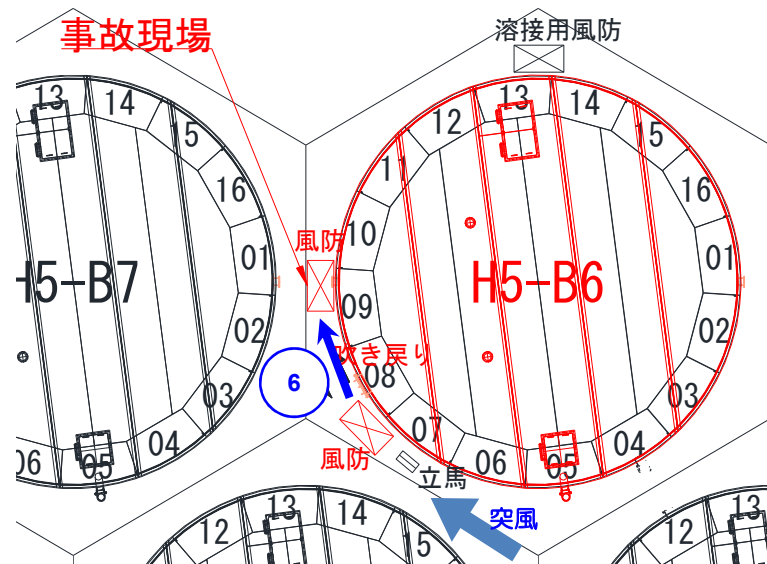
図3 風防足場移動の経緯

- ⑥ 突風により自分では支えきれず風防足場から手が離れてしまい、風防足場は約5m程度逆方向に移動した。（図3）
- ⑦ 被災者は、風防足場が急に逆方向に動き出したため、バランスを崩し、右手小指先を風防足場の車輪とレールの間に挟んでしまった。（図4）

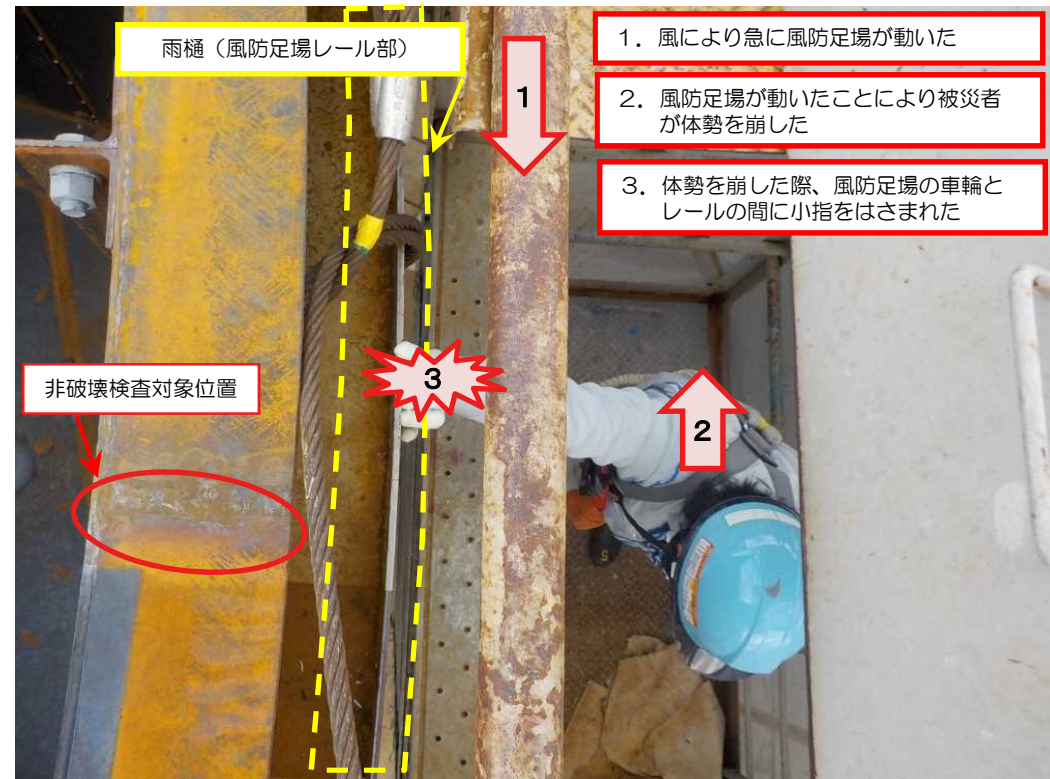
図4 被災状況（イメージ）

原因	
物的 要因	<ul style="list-style-type: none"> 風防足場車輪部に指が入る可能性がある構造であった。 風防足場は人力にて容易に動かしやすい構造であるとともに、風に対しても容易に動く構造であった。（作業中や作業終了後は足場の上・下部ともに固定していた）
人的 要因	<ul style="list-style-type: none"> 風防足場移動時に車輪に届く位置に人がいた。
管理的 要因	<ul style="list-style-type: none"> 移動方向にある障害物を事前に撤去しなかった。

- ① 風防足場の車輪とレールに指が入らないようカバーをする。
- ② 風防足場移動には、足場上に人を乗せない。
- ③ 風防足場移動前に、移動ルート of 支障物を排除してから移動する。
