3号機燃料取扱設備の状況について

2018年11月30日

東京電力ホールディングス株式会社

Ⅱ．燃料取扱設備不具合に対する今後の対応

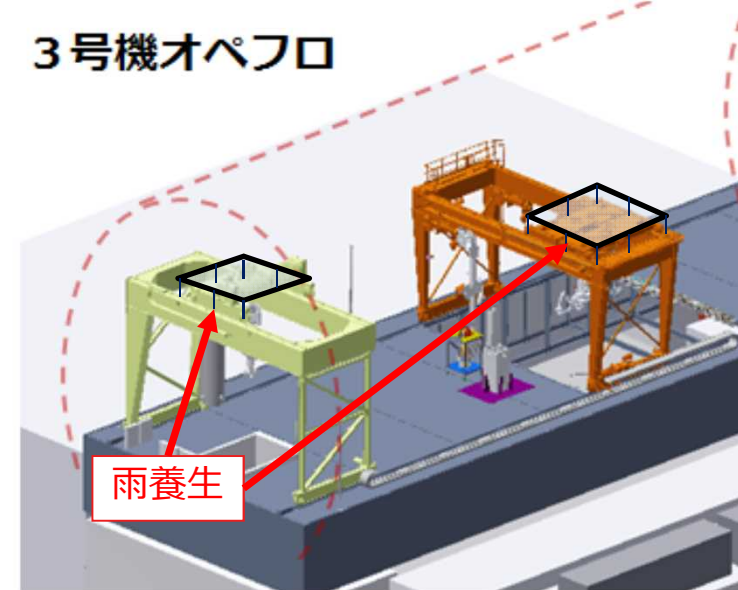
3号機オペフロ

- ✓ドーム屋根が数カ所で雨漏りしている状況である事から、FHM・クレーンのトロリ上の機器について、雨水等の影響を軽減するために、屋根等の雨養生を実施する。

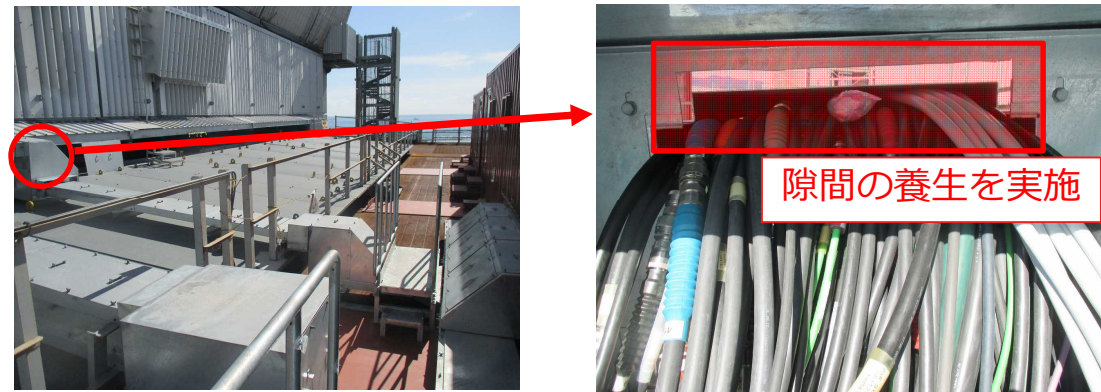
- ✓ケーブルトレイの隙間からの雨水浸入を防止するため、隙間の養生を実施する。

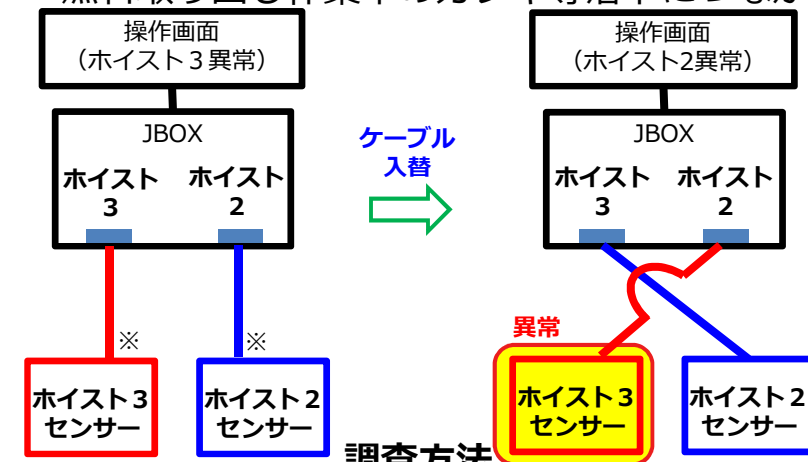
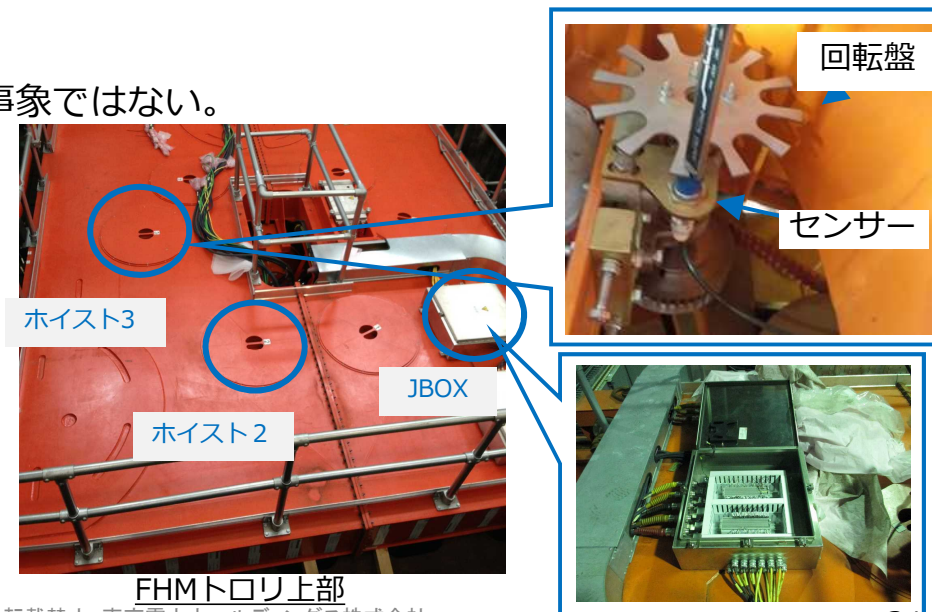
FHMトロリ上部

テンシルトラスの動作確認時、「テンシルトラス ホイスト3ドラム回転異常」*警報が発生し、テンシルトラスホイストが停止した。

警報の発生したホイスト3と正常動作しているホイスト2のセンサーのケーブルをJBOX内で入替え原因調査を実施した結果、ホイスト2側に異常が発生したため、**ホイスト3のセンサーの異常**と判断。

- ✓ センサーを交換（センサー納入待）
- ✓ 当該センサーをバイパスして動作確認（ワンスルー）を実施

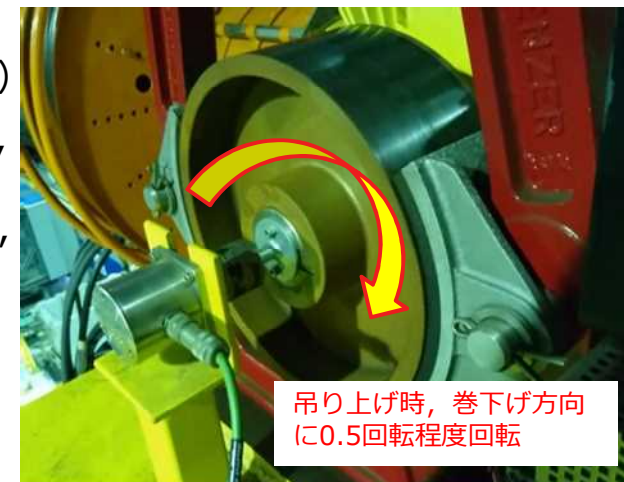
ブレーキドラム

クレーンの動作確認時、テストウェイト（約49ton）を吊上げた際にエラーメッセージ「BE2」*が発生しクレーンが停止。

吊荷荷重とBE2チェック時の巻下げ方向トルクが重畳したことにより、一時的にブレーキ性能を超過した荷重がかかり、クレーンが停止したことが確認できたことから、インバータで定義された動作方向(巻上, 巻下)に対してBE2チェック時の動作方向が整合していない。
(本来、巻上方向のところ巻下方向でチェック)

- ✓ 上記不整合が発生する可能性について詳細調査中。
- ✓ ソフトの修正を**検討中**（回転方向制御にかかわる全ての検証が必要）
- ✓ ソフトの修正・検証が完了するまでは、「BE2」が発生した場合は、無効化して**動作確認（ワンスルー）を実施**
⇒吊荷の位置検出装置にて、吊荷落下防止できる別警報があるため、動作確認（ワンスルー）実施する上で**問題はない**。

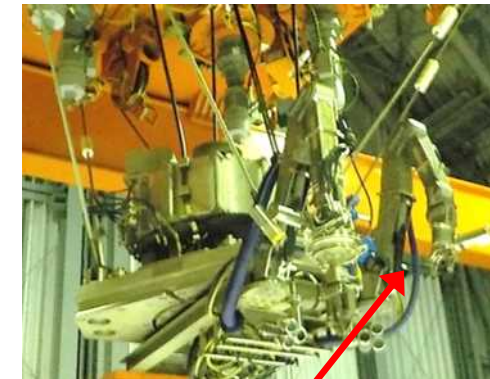
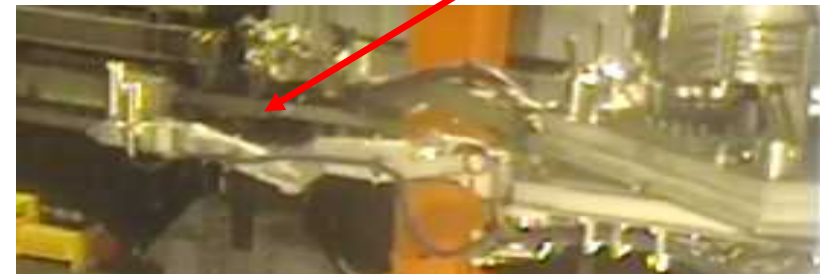
マニピュレータ

マニピュレータの動作確認時、駆動源を意図的に喪失させ、姿勢が維持されるかを確認した結果、僅かながら姿勢が維持できない※ことを確認。

マニピュレータ動作確認時に作動流体の漏えいが無いことを確認済（目視可能な範囲）
駆動部のエアイベント不足若しくはマニピュレータ内に設置されている電磁弁のリークにて姿勢が維持できなかったと推定。

- ✓ 原因調査結果及び事象発生メカニズムを踏まえ、対策を実施（検討中）
- ✓ 現状の状態で動作確認（ワンスルー）を実施
 - ・通常動作に異常がないこと
 - ・動作確認（ワンスルー）時の経路に使用済燃料が無いこと及び仮に取扱うフランジプロテクター（重量：33kg）を電源喪失等の影響により落下しても使用済燃料プールライナーに与える影響はないことから、動作確認（ワンスルー）実施する上で問題はない。

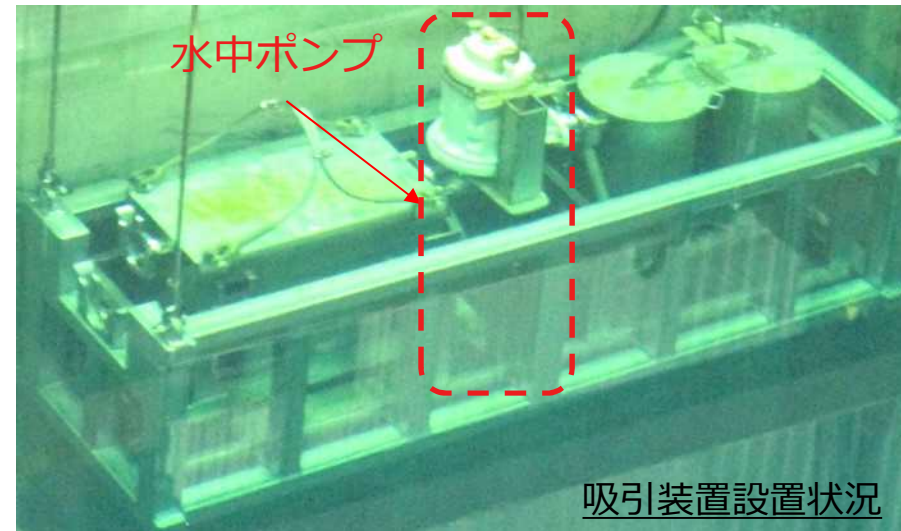
ガレキ撤去装置（吸引装置）を使用済燃料プールに設置後、水中ポンプ動力ケーブルの絶縁抵抗測定を実施した結果、絶縁抵抗が低下していることを確認。（10月3日、気中で絶縁抵抗測定時は異常なし）また、水中ポンプの圧力センサのケーブルでも地絡を確認。

- ・外観点検の結果：異常なし
- ・分解調査結果 ケーブル側：異常なし
モータ巻き線：絶縁抵抗値低下
- 外観点検：水分が流入した可能性が高い
⇒シール部からの流入と推定

- ✓ 水中ポンプ及び圧力センサーを予備品と交換（水中ポンプ納入待）
- ✓ 現状の状態で動作確認（ワンスルー）を実施
⇒吸着装置とキャスクとの作業干渉の確認が目的であるため、影響はない。

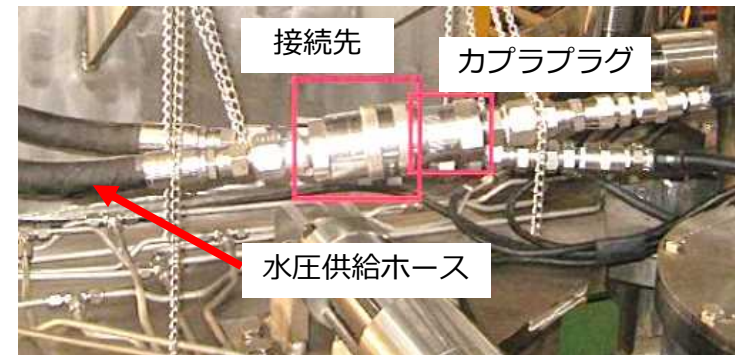
図1 水圧供給用ホース接続イメージ

【事象⑤】垂直吊具の水圧供給用カプラのガスケット損傷【図1】
クレーンへの垂直吊具取付作業時、垂直吊具の水圧供給用ホースカプラを接続する際、真っ直ぐ接続出来ず、カプラプラグのガスケットが損傷。

- ✓ 予備のカプラプラグに**交換済**
- 【仮に燃料取り出し中に発生した場合の影響】
- ✓ 既に部品を交換し、不具合は解消している。

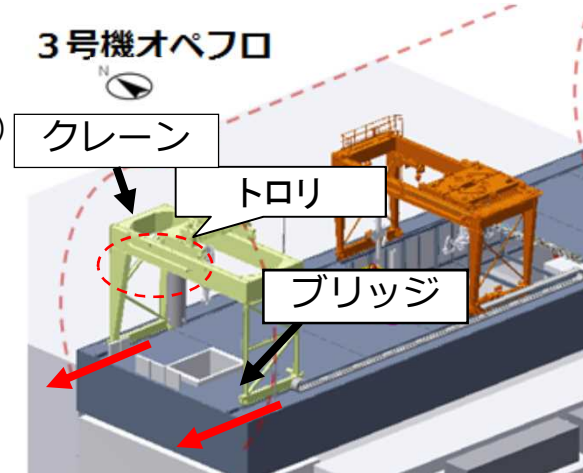
図2 クレーン概要

クレーンの動作確認時、ブリッジを西方向（図2→方向）に操作したところ、「トリ動作異常」が発生しクレーンが停止した。（警報はクリア済）

異常検出の時間設定と実動作時の制動距離のミスマッチが原因。

- ✓ 異常検出の**時間設定を変更**する。
（設定時間について検討中）
- ✓ 現状の状態で**動作確認（ワンスルー）**を実施
- ✓ 現在警報は発生していないこと、仮に警報が発生した際にはクレーンは動作を停止するため、動作確認（ワンスルー）実施する上で**実施上の問題はない**。（クレーンは監視カメラ、位置検出装置、作業者による監視が可能である。）

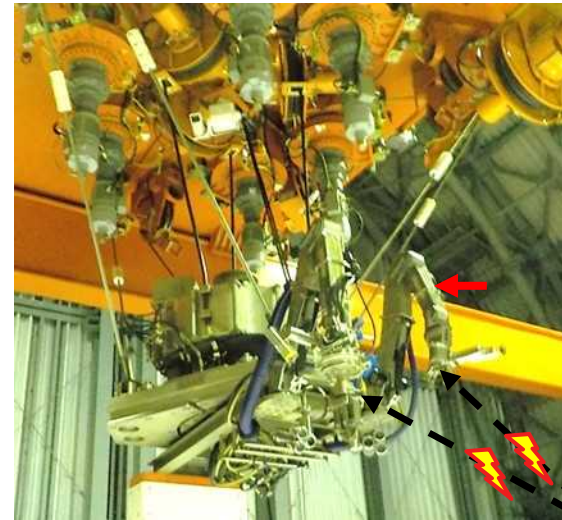
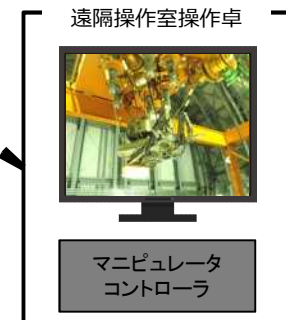
現場

マニピュレータの動作確認時、遠隔操作室の操作卓によりマニピュレータをFRZ（フリーズ）状態※にしたところ、マニピュレータ左腕が50mmほど右に移動した。

マニピュレータ内に設置されている電磁弁の開閉による圧力変化により、マニピュレータが動作したものと推定。

- ✓ 原因調査結果及び事象発生メカニズムを踏まえ、対策を実施（検討中）
（FRZ機能を使用するのは、手先の細かい作業を実施する際に、作業姿勢を固定するために使用する機能）
- ✓ 動作確認（ワンスルー）では、水中での動作確認であり、当該機能を使用しないため、問題はない。

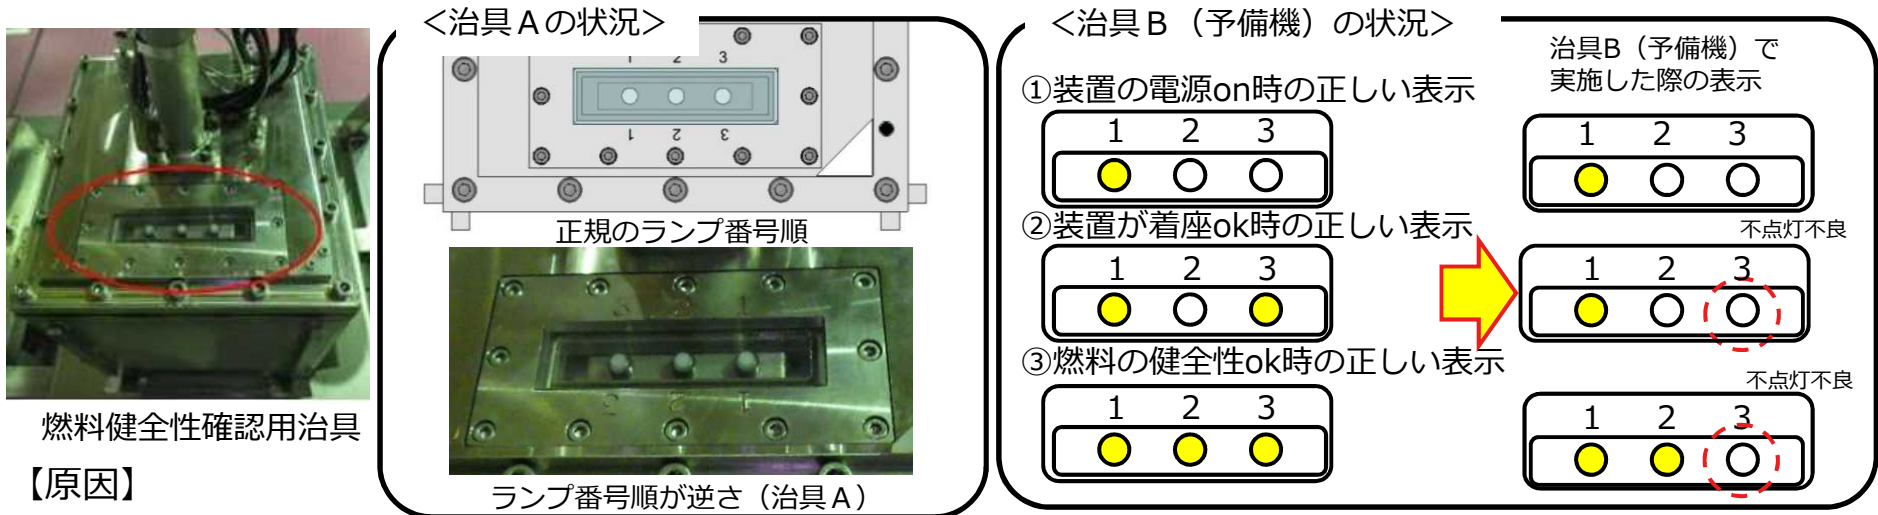
- ・燃料健全性確認用治具とは、燃料上部に当てて（垂らす）ハンドル部の状態を確認する装置。
- ・当該治具の健全性を確認したところ、燃料ハンドル部の状態等を表示するランプが2台ある治具のうち1台（治具A）は番号順が逆さになっていること、1台（治具B・予備機）は不点灯があることを確認。

- ・治具A：表示プレートに刻印されたランプ番号が逆さになっている。
2018年7月に実施した点検時に、表示プレートを逆さに取り付けたと推定。
- ・治具B：表示パターンが正しい表示と比較すると不点灯箇所があり、LEDランプの点灯不良、もしくは装置内ケーブル不良と考えられる。

- ✓ **動作確認（ワンスルー）**にて治具Aでランプが3つ点灯することを確認。その後、表示プレートを修正
- ✓ 治具Bは、**LED交換**若しくは装置内ケーブルの取替を実施

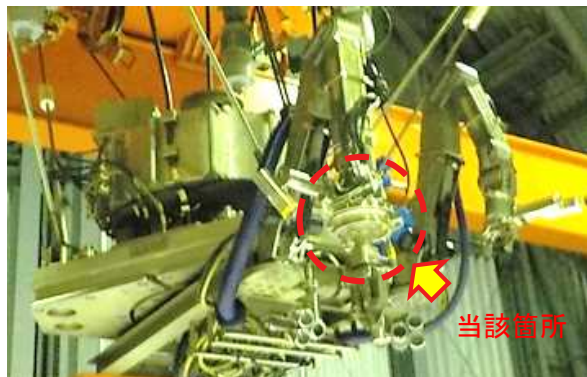
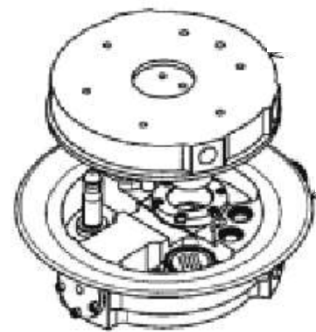
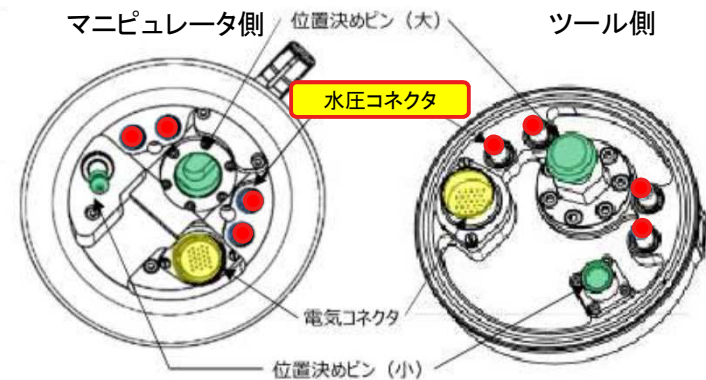
接続イメージ

マニピュレータの動作確認時、右腕のツール交換が遠隔操作にて実施出来ない事象を確認。

水圧コネクタ（下図●部）が、所定の位置まで挿入できない状態を確認

水圧コネクタが所定の位置まで挿入できない原因は、内部にある電磁弁動作不良若しくはリークの影響により、コネクタ内に圧力がこもり、ツールが交換できないと推定

- ✓ 原因調査結果及び事象発生メカニズムを踏まえ、対策実施する。（検討中）
- ✓ 動作確認（ワンスルー）時は、ツール交換が発生しないため、動作確認（ワンスルー）が実施可能。

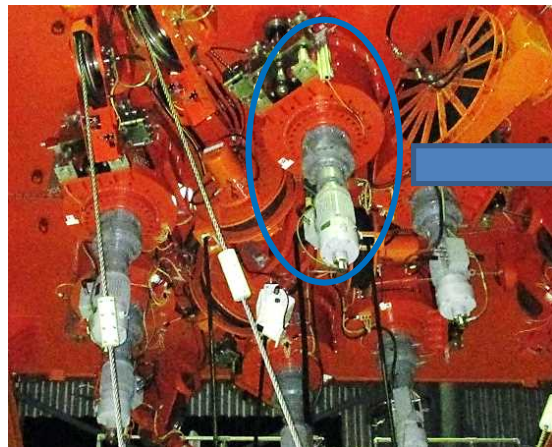
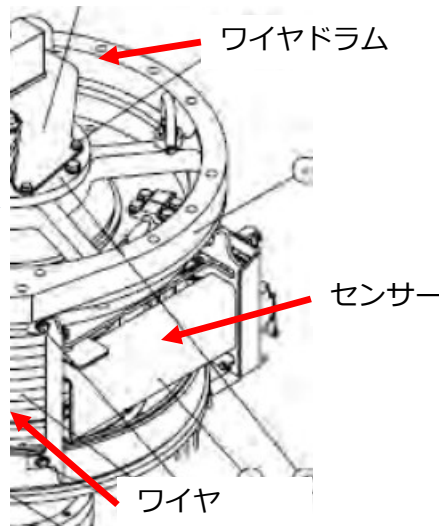
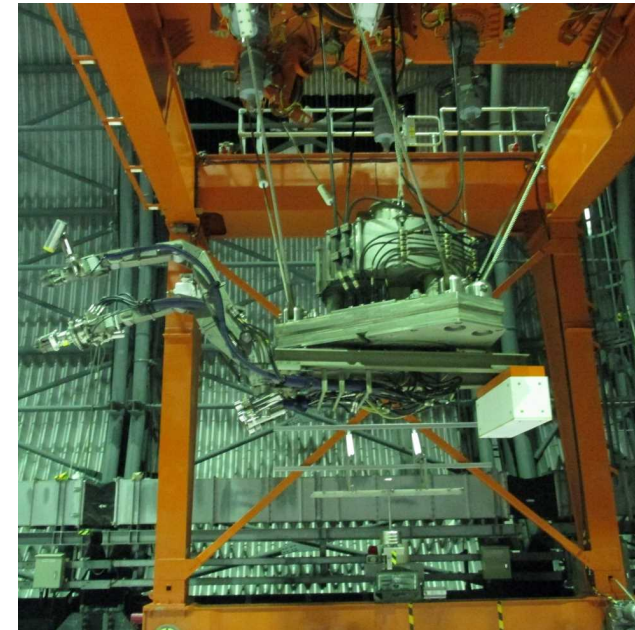
FHMトロリ下部

テンシルトラスの動作確認時、「テンシルトラス ホイスト6巻取り異常」*警報が発生し、テンシルトラスホイストが停止した。

- ✓ ワイヤ巻取状態異常を検出するセンサー（リミットスイッチ）の検出位置調整不良又はセンサー故障。

- ✓ センサーの測定位置調整若しくはセンサーの交換

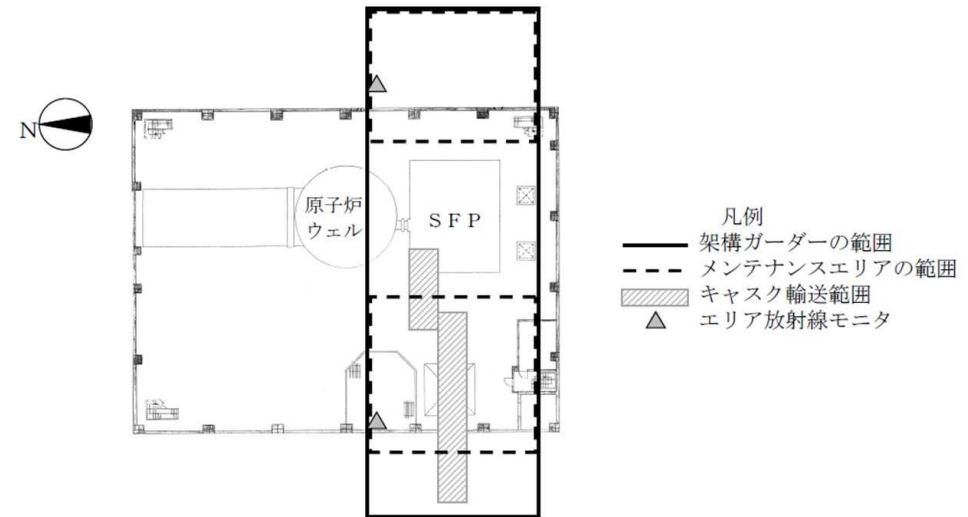
- ・移送モードで中型移送容器（キャスク）の吊上げ、吊下げを実施した際に動作制限が掛かり、動作できなかった。
- ・移送モードで中型移送容器（キャスク）を使用済燃料プール脇まで移動させた際に、設定されている位置で停止しなかった。

- ✓ クレーン運転モード移行条件が成立していない状態※で、モード移行を実施したため、動作不良が発生
※モード移行条件：主巻・捕巻きが待機位置にあること。

- ✓ クレーン捕巻きが待機位置であることを確認後、モード移行を実施
- ✓ 移送モードのゾーン（吊上げ・吊下げ）設定値変更（主巻の待機位置変更）（検討中）
- ✓ 設備の操作手順書に反映

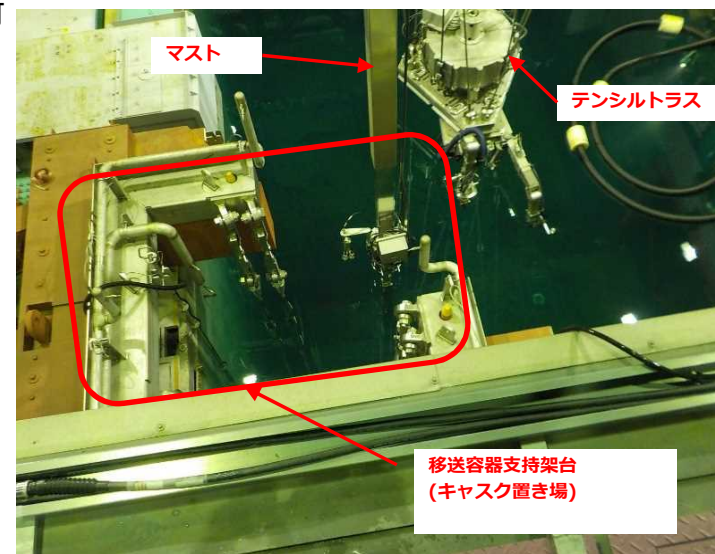
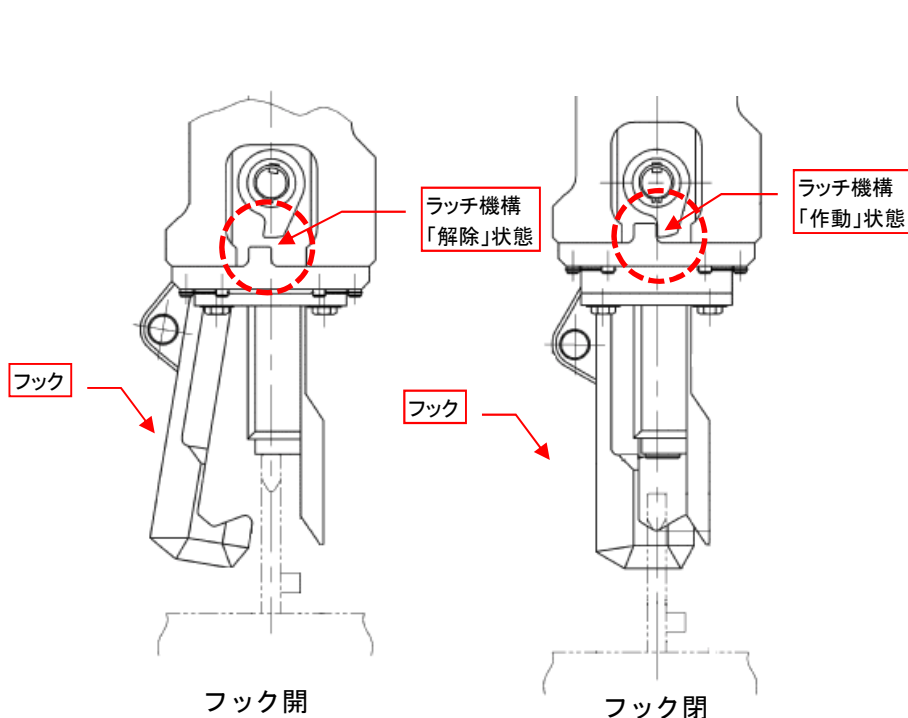
自動停止後におけるマスト(燃料取扱機)の状態

ラック内のダミー燃料を把持しキャスクへ移動する操作を行っている最中、複数の警報が発生し機器が自動停止した。また、ITVの映像も映らなくなり、監視不能状態となった。

所内共通ディーゼル発電機(B)系統の電源設備点検に伴い電源停止を実施したところ、下流側の「3号機FHM用光ケーブル集約SW電源」も停止。これに伴い、遠隔操作信号、監視用ITV信号等について制御盤と遠隔操作室間の伝送が停止したため、自動停止した。

「3号機FHM用光ケーブル集約SW電源」の情報が設備図書である単線結線図に未反映であったため、電源停止範囲の検討にあたり3号機FHM用光ケーブル集約SWが停止負荷との認識に至らず、関係各所と未調整のまま電源停止に至った。

- ✓ 当該負荷の情報を至急単線結線図に反映し、情報を共有する。
- ✓ 単線結線図に未反映であったことについて、分析を行い必要な対策を行う。

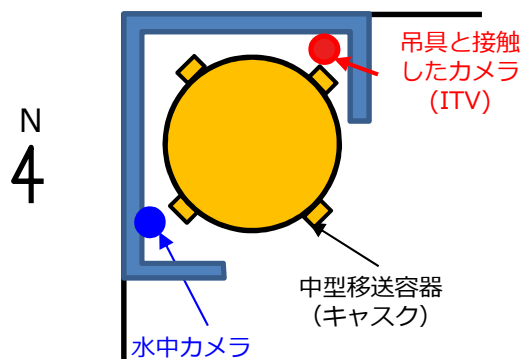
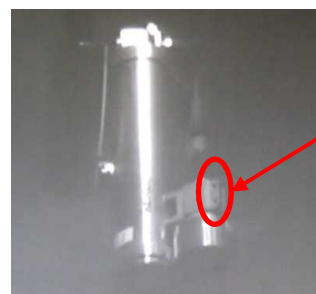
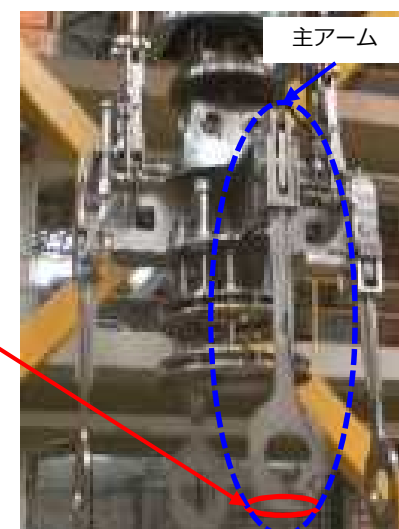
<水中カメラの接触箇所>

垂直吊具で中型移送容器（キヤスク）を把持するため、使用済燃料プール内キヤスクプールピットに垂直吊具を下降させていたところ、垂直吊具主アームと水中カメラが接触した。

接触の影響を確認するため、水中カメラの健全性を確認した結果、上下の首振り動作ができないことを確認した。

垂直吊具アームの降下作業と水中カメラの操作の連携が作業手順書に記載されていなかったため、垂直吊具アームと水中カメラが接触した。

- ・燃料取出し作業手順書に以下の内容を反映する。
 - ⇒垂直吊具上昇・下降操作時に接触する可能性のある箇所について具体的な高さを明記する。
 - ⇒垂直吊具が通過する高さの前に水中カメラを接触しない位置に移動する。
- ・水中カメラの修理または交換を実施する。
