中間貯蔵施設事業において  
発生した事例と対応等について  
(2018年8月環境安全委員会報告以降)

2018年11月

環境省

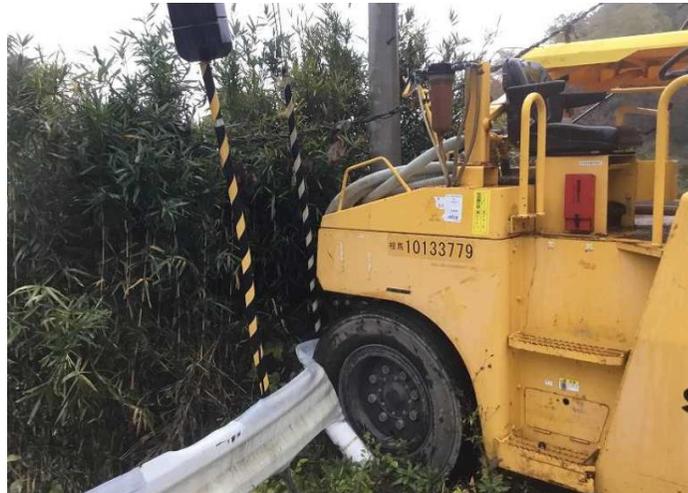
- タイヤローラーを運搬中のトレーラーが大熊町内の町道東51号線を走行中、荷台からタイヤローラーが落下し、後方を走行していた除去土壌運搬車両に衝突した。
- さらにタイヤローラーは後方へ走行し、ガードレールと電柱に衝突し停止した。人的被害なし。

- タイヤローラーの固縛が不十分だった（タイヤローラーの輪止め未実施、ギアがニュートラル、細い固縛用ワイヤー1本で固縛していた）。
- 固縛状況の確認の仕方が明確になっていなかった。

事故の発生現場の様子

- 建設機械類の搬出入時において、JV職員などが現場に立ち会い、チェックリストを用いた固縛状況の点検を実施。
- 建設機械類の運搬業者に対し、安全教育の実施状況やマニュアル整備状況等の確認を実施。
- 環境省において、中間貯蔵関係工事の全受注者を集めた事故状況の周知及び注意喚起を実施。
- 中間貯蔵関係工事受注者において、関連業者を含む作業員を対象とした緊急教育の実施。

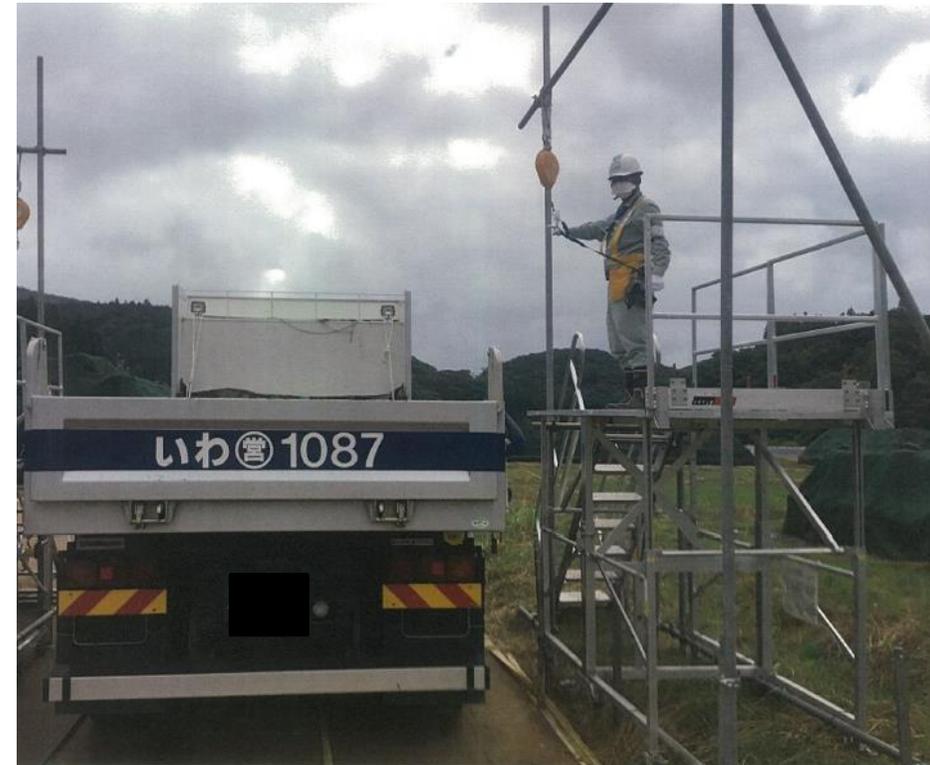
- 葛尾村下葛尾3仮置場において、輸送作業開始前の準備作業で、ダンプトラックの荷台で車両後方の表示の取付け作業をしていた最中にトラックが発車し、荷台から作業員が転落した。
- 作業員が、左手首骨折・左ひざ打撲の怪我を負った。

- 配置しないはずの誘導員がダンプを誘導し、運転手に早く出発するよう促した。
- JV職員の指示内容が具体的でなく、誘導員の配置に関する周知が十分でなかった。
- 作業員・運転手が初任者で不慣れだった。

事故の発生現場の作業風景

- 作業の初期段階では必ずJV職員が立ち会い、作業手順周知を徹底する（初任者は特に配慮する）。
- JV職員が誘導員の本来の配置を明確に指示する。
- 荷台での作業中は、停止したダンプの前方にカラーコーンを置き、「作業中」と明示する。

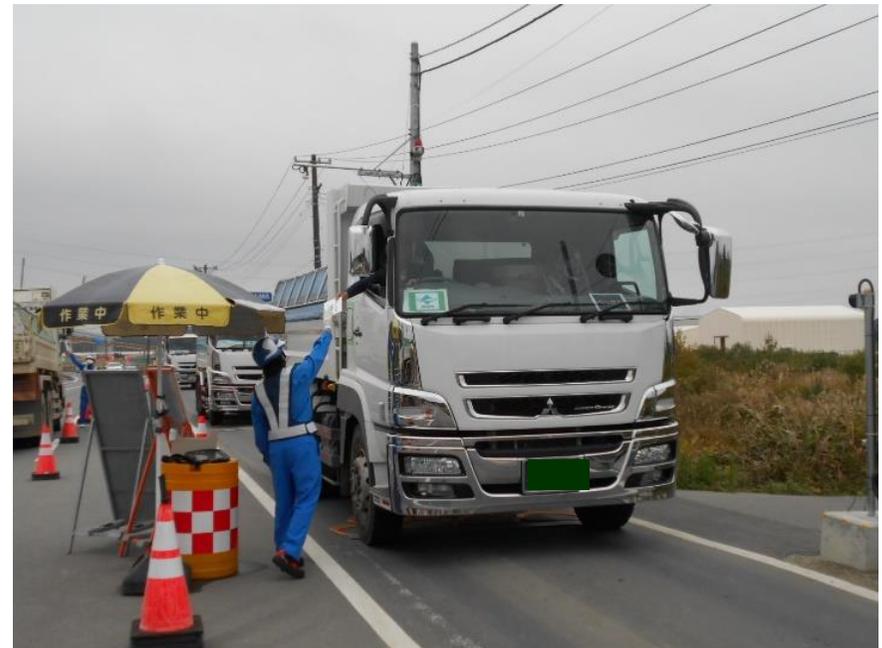
カード運用の様子

- 輸送車両のスクリーニング忘れ事案について、今後同様の事案発生を防ぐため、運転手への教育・周知、注意喚起に加え、以下の対策を講じることとした(11月5日から実施)。
  1. スクリーニング完了時に「スクリーニング実施済」と書かれたカードを運転手が受け取る。
  2. ゲートから出る際に、そのカードをゲート警備員に渡さないで退出できないルールとする。
