# 3号機燃料取扱設備における安全・品質の確保及び 今後の取り組みについて

2019年1月25日

東京電力ホールディングス株式会社

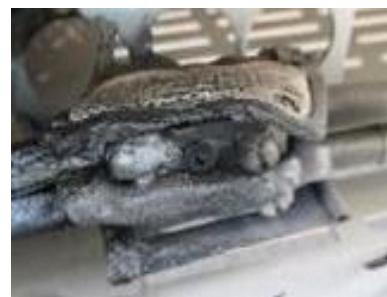
- ✓ 米国出荷時において、電源電圧の違いをインバータのパラメータ設定に反映していたが、ブレーキユニットの設定は低いままとなっていた。そのため、電源投入時よりブレーキレジスタに連続して電流が流れる状態となつた。（米国工場：380V、国内工場420V、発電所480V）
- ✓ ブレーキレジスタ盤内が高温になり、端子台の絶縁物が変形し、端子部で短絡が発生した。
- ✓ 短絡時の放電により、ブレーキレジスタ盤扉と端子台間で地絡が発生した。
- ✓ ブレーキレジスタから主巻インバータへ短絡・地絡電流が流れ、インバータが損傷した。

ブレーキレジスタ内の損傷

- ✓ 損傷した部品の交換。
- ✓ 発電所の電源電圧をブレーキユニットの設定に反映。
- ✓ ブレーキレジスタ端子台の接続部の改良。

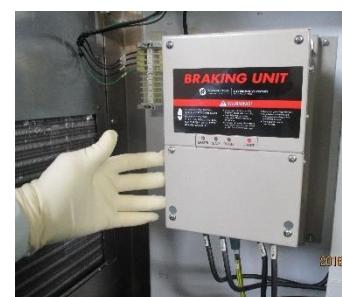
ブレーキユニット表蓋を外した状態

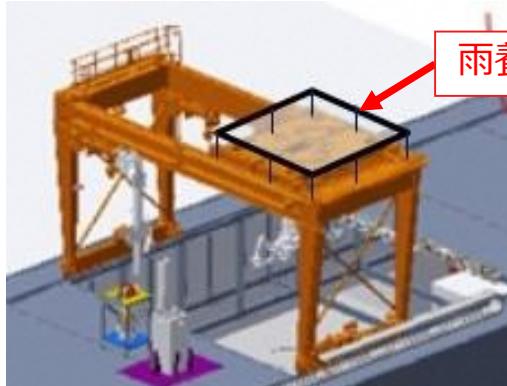
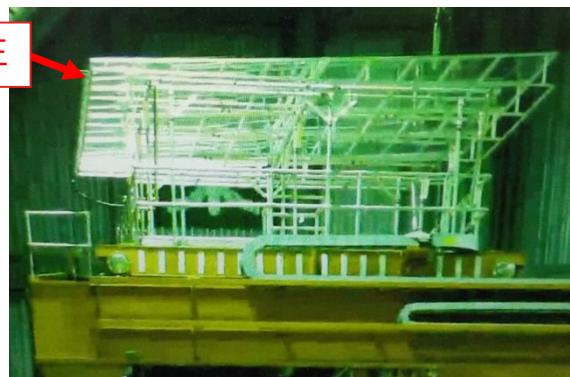
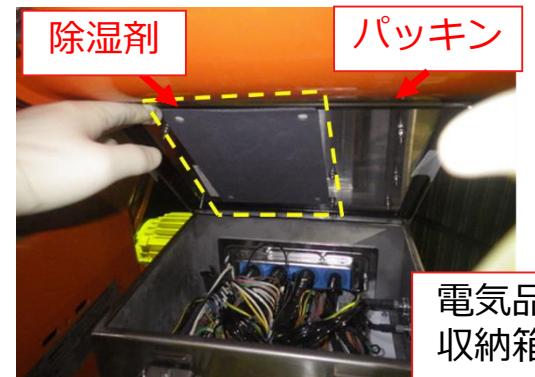
- ✓ ドーム屋根から強雨時において数カ所で少量ながら雨漏りしている状況である事から、FHM・クレーンのトロリ上の動力・信号関係のコネクタについて、雨水等の影響を軽減するために、屋根かけ・養生等を実施し、コネクタ浸水リスクを排除した。また、ドーム内の電気品収納箱扉にパッキンの追加および除湿剤の設置を実施した。

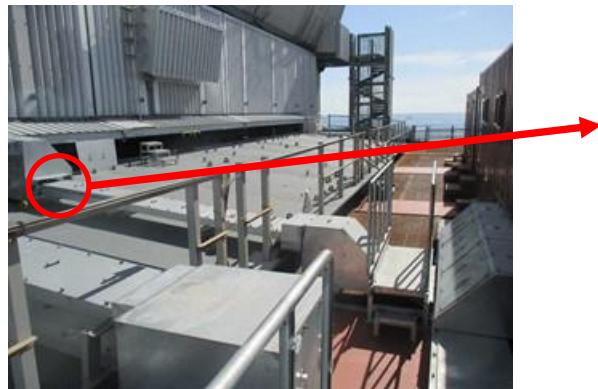
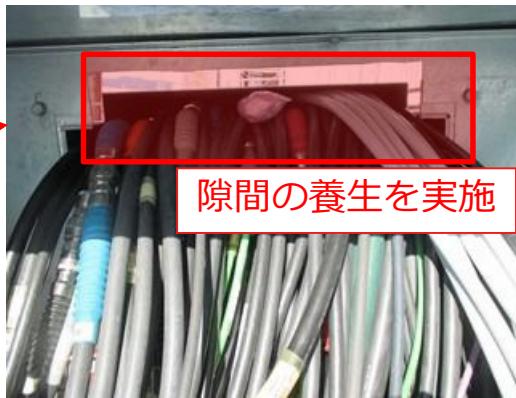
- ✓ ケーブルトレイの隙間からの雨水浸入を防止するため、隙間の養生を実施する。

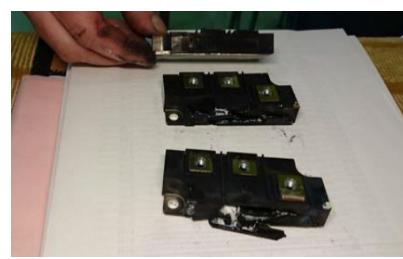
4月 5日：インバータ内整流器の損傷を確認。

損傷の確認された整流器  
(4月5日)

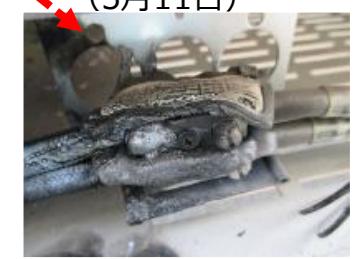
5月12日：ブレーキユニットに付随のブレーキレジスタに損傷があることを確認。

ブレーキレジスタ内の損傷  
(5月12日)

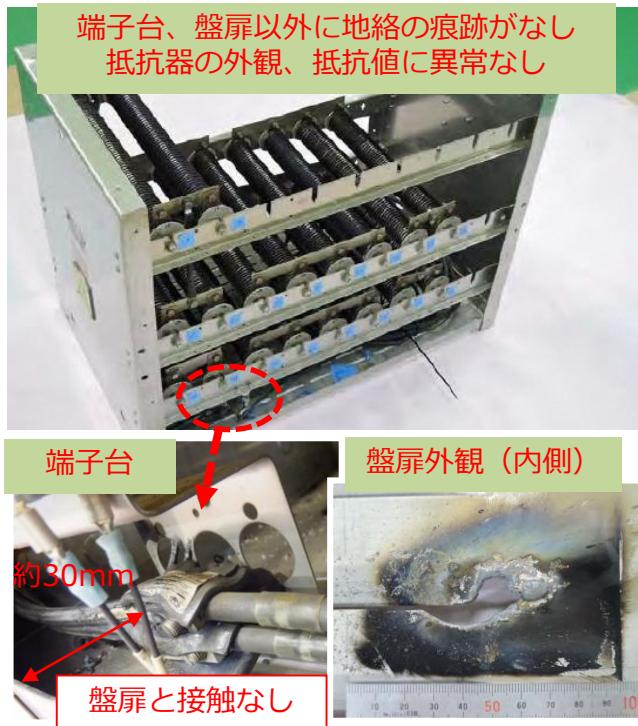
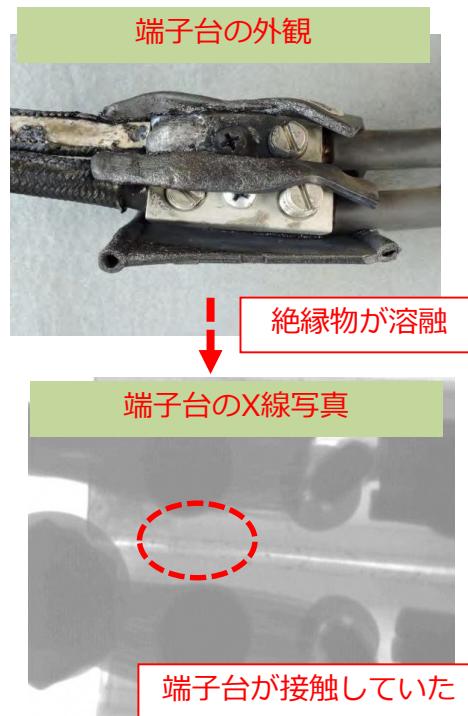
- ブレーキレジスタの外観確認において、端子台の絶縁物が溶けていること、ボルト頭部も溶融していることを確認。盤扉の溶融と盤内配線の被覆が溶けている状況を確認。
- ブレーキレジスタの分解調査を実施し、端子台、盤扉以外に地絡の痕跡がないことを確認。レジスタ本体（抵抗器）の外観、抵抗値に異常の無いことを確認。端子台と盤扉の機械的な接触が無いことを確認。
- 端子台をX線撮影で確認した結果、端子が接近していることを確認。

⇒絶縁物の溶融により端子部が接触したことで短絡が発生。端子台と盤扉の機械的な接触が無いことから、短絡時の放電によって盤扉と端子台間で地絡が発生したと考えられる。

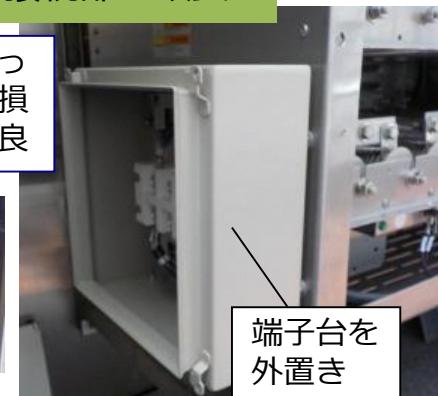
盤内が高温になつた際、端子台が損傷しないよう改良

端子台を  
外置き

### 端子台の接続部の改良

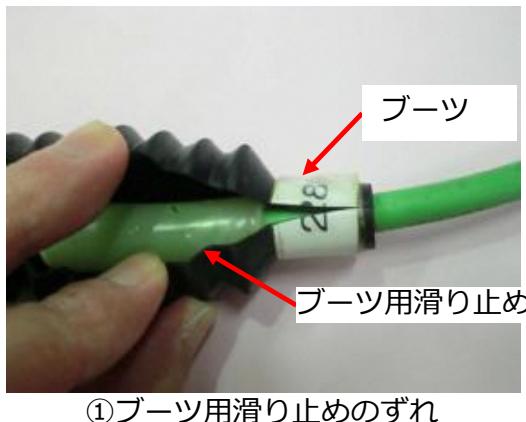
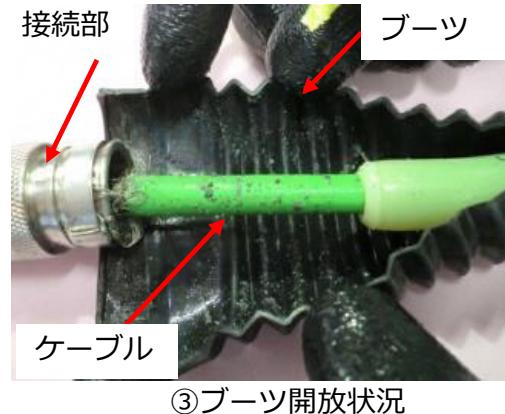
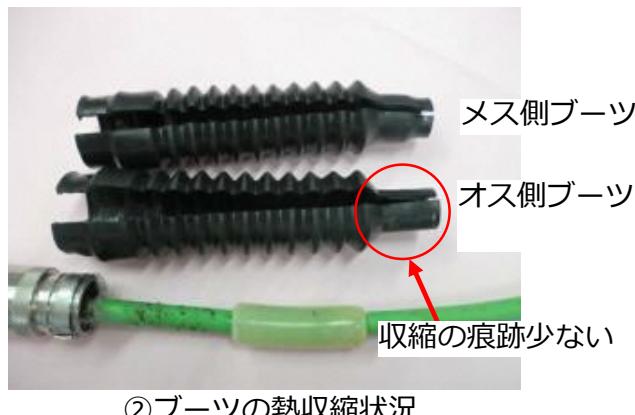
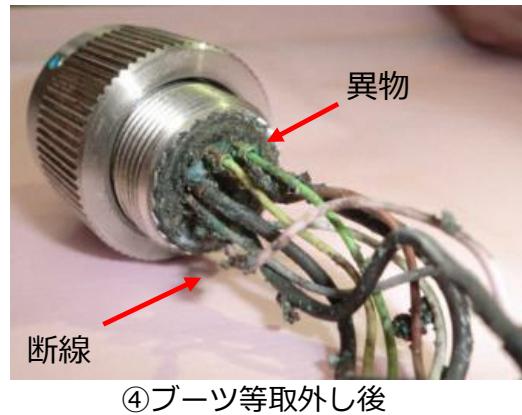
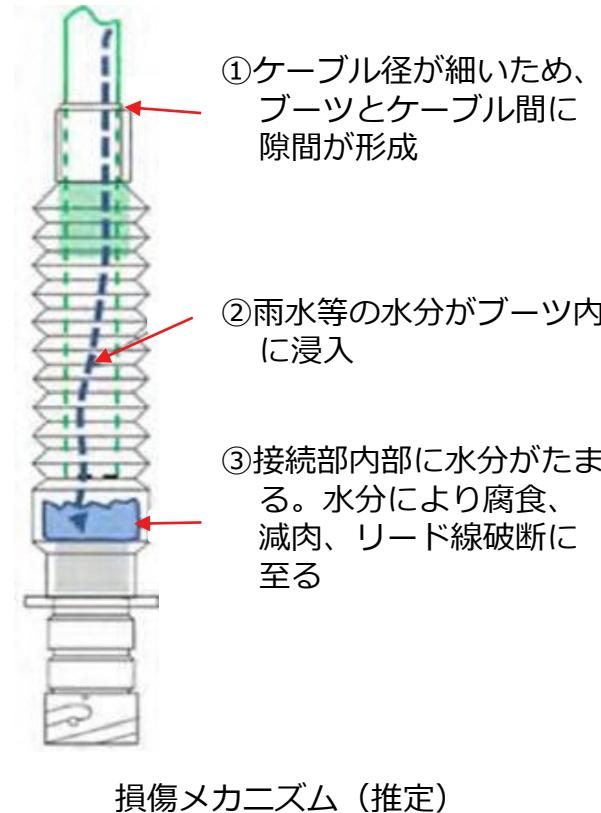
- 不具合が確認されたケーブルの接続部を分解し内部を確認した結果、ブーツ用滑り止め※にずれやブーツに熱収縮の痕跡が少ないと、内部が湿っていることを確認。
  - リード線の断線は、ブーツの隙間から接続部内部に雨水等が浸入したため、水分により腐食し、破断に至ったと推定。
- ⇒ FHMの停止は、制御装置がリード線（制御ケーブル）の断線を検知したことで制御系の異常と判断した（「マストホイストsimotion異常」）ため停止に至った。

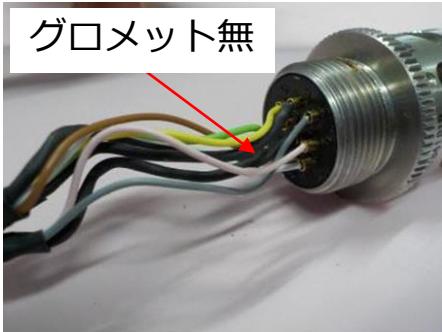
分解調査箇所A

- 接続部を分解し内部を確認した結果、シールド線に一部短いものを確認。（分解調査箇所A・B）  
⇒ シールド線が折損し、折損したシールド線が接続部内部に脱落することにより、リード線間で短絡及び地絡が発生する可能性がある。
- 断線が確認されたケーブルの接続部に、シールド線の混入を防止する防塵対策パーツ（グロメット）が組み込まれていないことを確認。  
⇒ 一部のFHMケーブルは、防塵対策パーツが組み込まれていない可能性があるため、シールド線が折損した場合、接続部内で地絡及び短絡が発生する可能性がある。
- 分解調査箇所Bの追加調査箇所では、ハンダによるリード線の被覆損傷を確認し、被覆損傷部にシールド線が接触することにより短絡発生の可能性を確認。

分解後  
(メス側、異常なし)

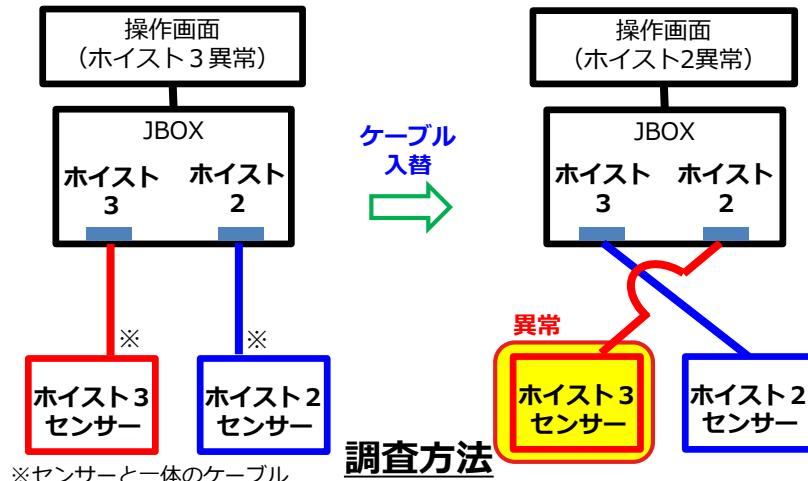
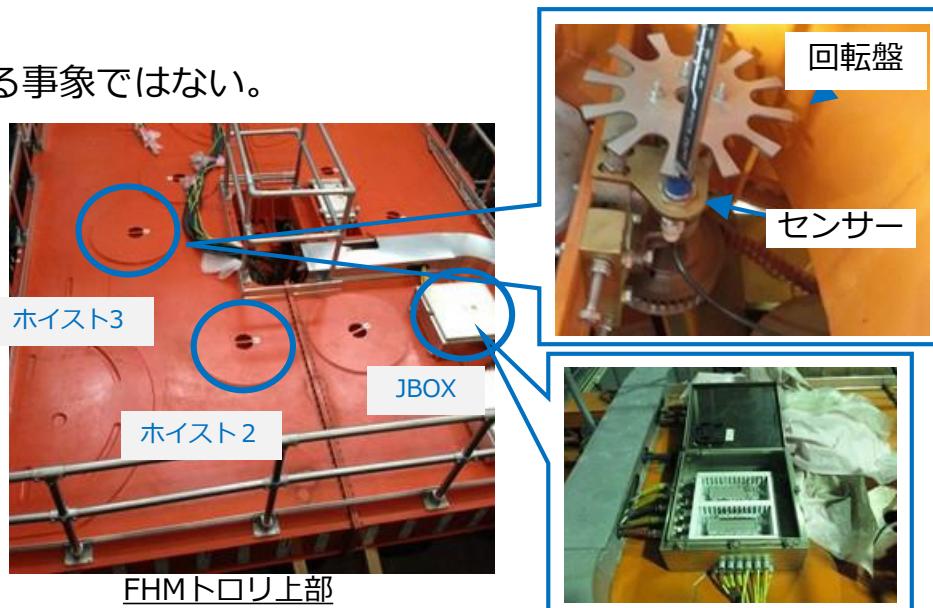
テンシルトラスの動作確認時、「テンシルトラス ホイスト3 ドラム回転異常」\*警報が発生し、テンシルトラスホイストが停止した。

警報の発生したホイスト3と正常動作しているホイスト2のセンサーのケーブルをJBOX内で入替え原因調査を実施した結果、ホイスト2側に異常が発生したため、ホイスト3のセンサーの異常と判断。

- ✓ センサーを交換し、動作確認を実施済

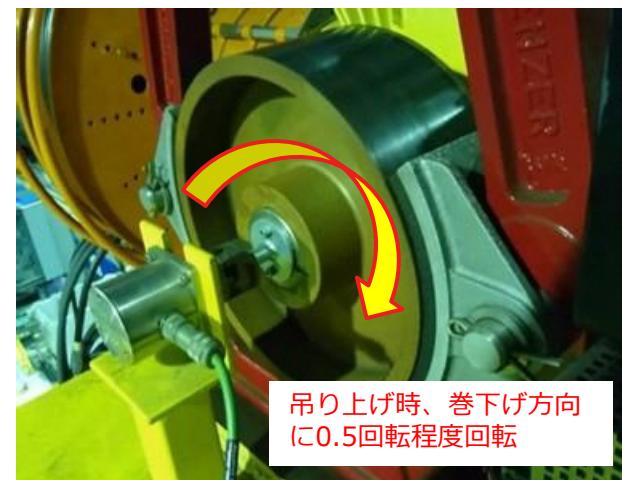
クレーンの動作確認時、テストウェイト（約49ton）を吊り上げた際にエラーメッセージ「BE2」\*が発生しクレーンが停止。

吊り荷荷重とBE2チェック時の巻下げ方向トルクが重畠したことにより、一時的にブレーキ性能を超過した荷重がかかり、クレーンが停止したことが確認できたことから、インバータで定義された動作方向(巻上、巻下)に対してBE2チェック時の動作方向が整合していない。  
(本来、巻上方向のところ巻下方向でチェック)

- ✓ ソフトの修正、及び修正後の検証を実施済

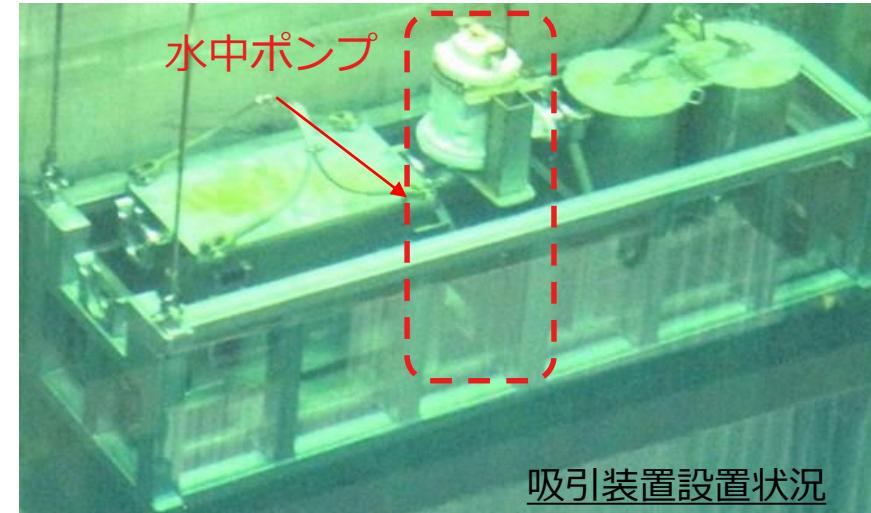
- ・外観点検の結果：異常なし
- ・分解調査結果 ケーブル側：異常なし  
モータ巻き線：絶縁抵抗値低下  
内部確認：水分流入の痕跡あり  
⇒ シール部からの流入

- ✓ 水中ポンプ及び圧力センサーを予備品と交換
- ✓ 水中ポンプ及び圧力センサー交換、交換後の動作確認試験を1月下旬に実施予定

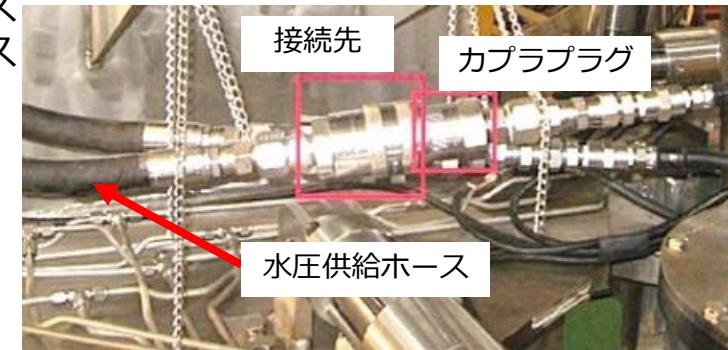
**図1 水圧供給用ホース接続イメージ****【事象⑥】**

クレーンへの垂直吊具取付作業時、垂直吊具の水圧供給用ホースカプラを接続する際、真っ直ぐ接続出来ず、カプラプラグのガスケットが損傷。

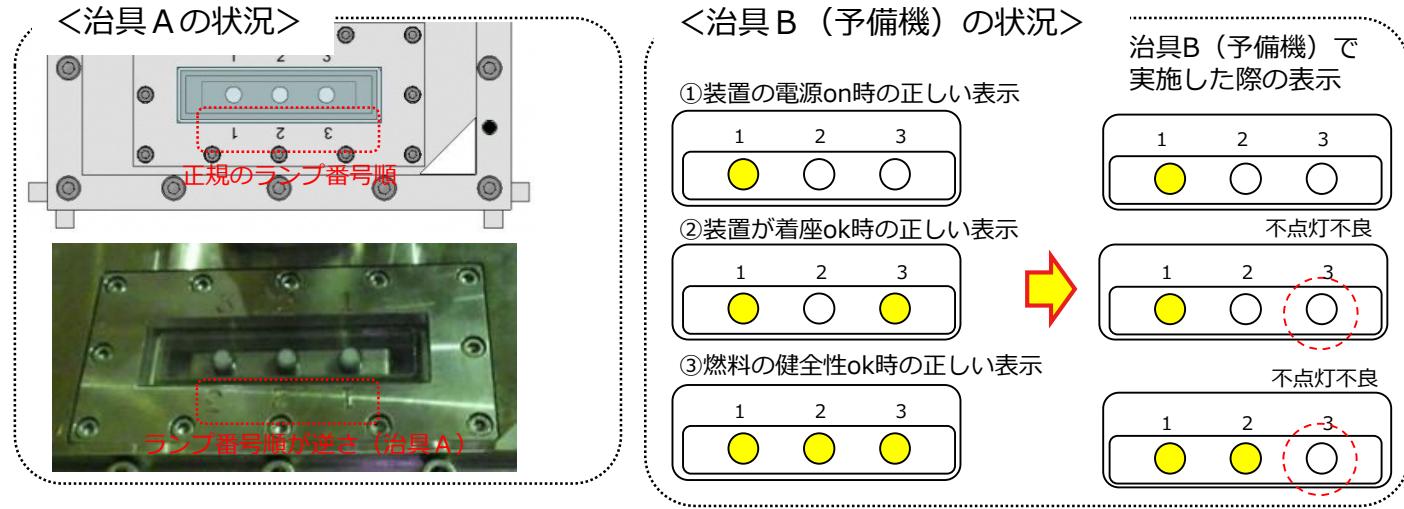
燃料健全性確認用治具

- 治具A：表示プレートに刻印されたランプ番号が逆さになっている。  
(2018年7月の点検時に、表示プレートを取り付けたと推定。)
- 治具B：表示パターンが正しい表示と比較すると不点灯箇所があり、着座センサーの不良。
