2号機CST炉注ポンプ全停事象並びに2号機燃料 デブリ冷却状況確認試験の今後について

2019年1月25日

東京電力ホールディングス株式会社

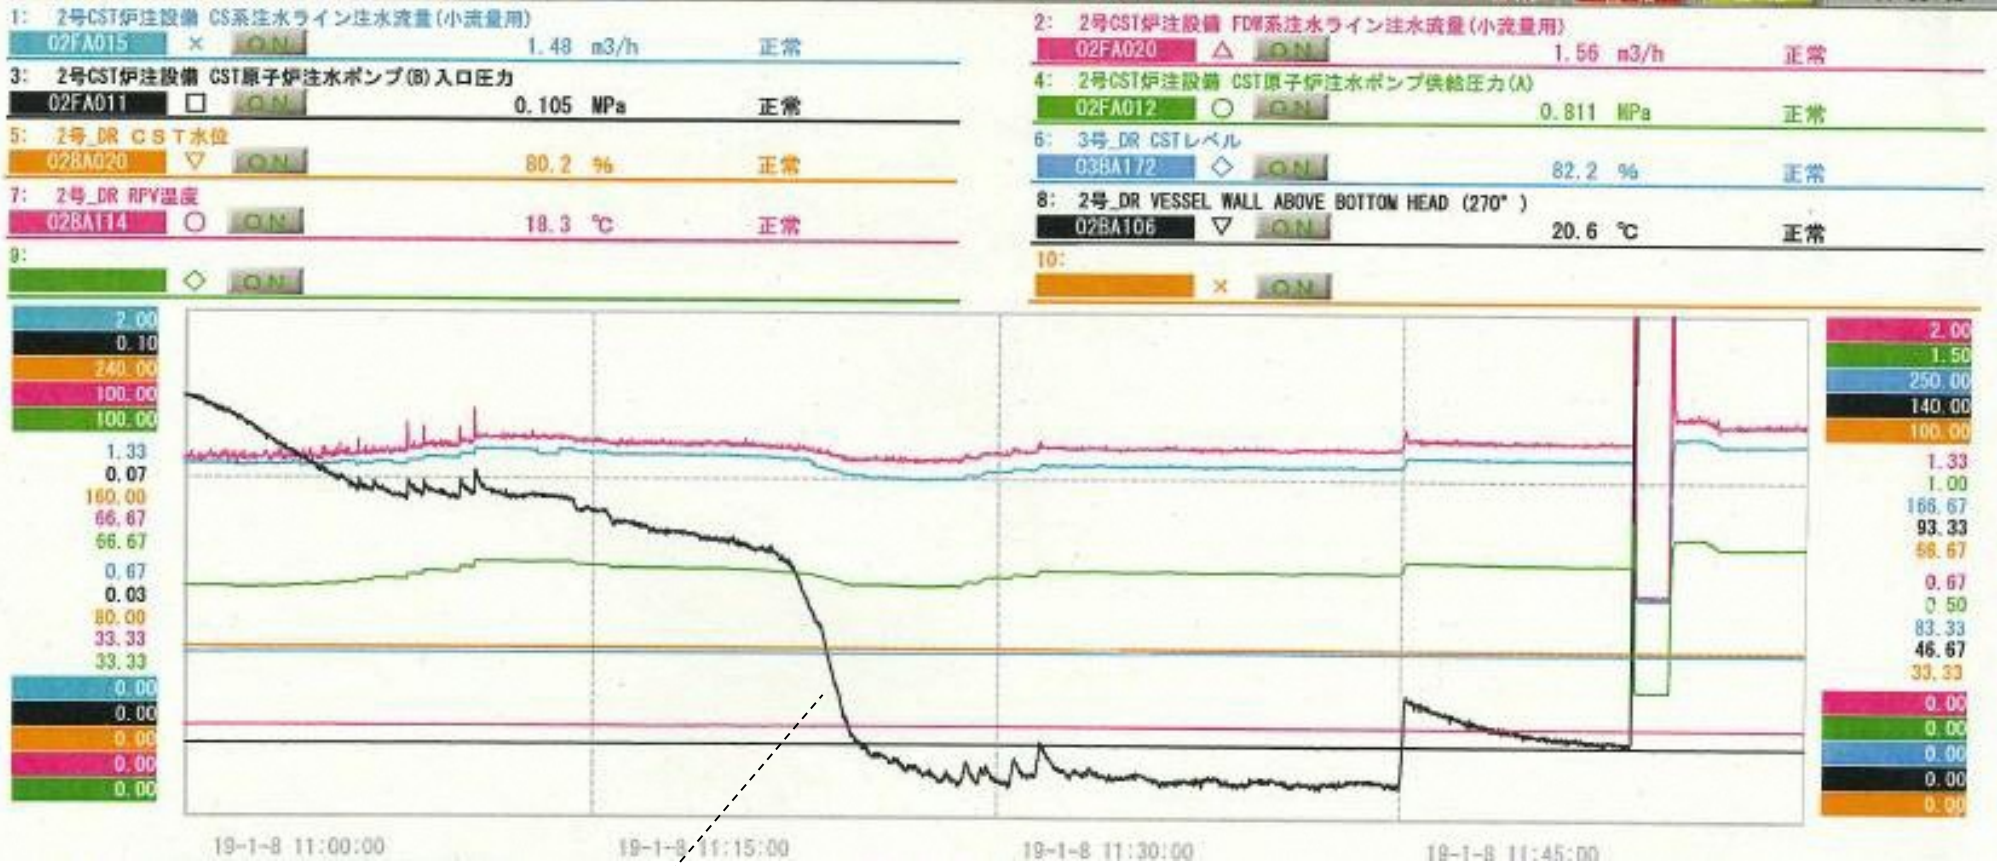
2号機CST炉注ポンプ (B)
吸込圧力

ポンプトリップ
& 再起動

推定原因	内容	可能性	対策
ポンプ吸込 ストレーナの詰まり	スラッジ等がポンプ吸込配管に流れ込み、ストレーナ詰まりにより圧力が変動した。	ポンプ吸込圧力指示値のトレンドを確認したところ、圧力指示値が徐々に低下していることから、ポンプ吸込のストレーナにスラッジなどが蓄積され、圧力変動が発生した可能性があると考ええる。	○ 事前の配管内フラッシングおよび運転中のフラッシング方法を検討。
エアの混入 による圧力変動	2号機CST出口配管（ポンプ吸込）に混入していたエアがポンプ吸込配管に流れ込み、圧力が変動した。	ポンプ吸込圧力指示値のトレンドを確認したところ、エア混入により発生する指示値のハンチング（波打ち事象）は見られなかったことから、エア混入による圧力変動の可能性は低いと考えるが、ポンプ吸込圧力計にエアの混入が確認された。	△ 事前のエアイベントおよび運転中のエアイベント方法を検討。
ポンプ吸込 圧力計の不良	ポンプ吸込圧力計の不良により、実際の圧力よりも低い指示値となった。	ポンプ再運転後、ポンプ(B)吸込圧力計は通常値を示し、また(A),(B)共にほぼ同値となったことから、圧力計は正常と考える。	× 計器は正常であることから、対応不要。

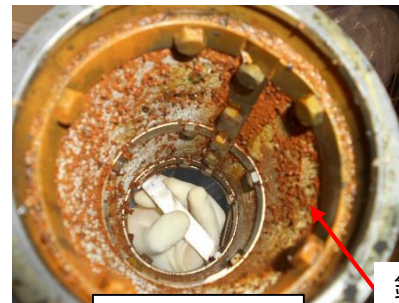
こし網 (内面)

- ポンプ吸込ストレーナは、吸込圧力の低下傾向が確認された場合に点検することとしていたため、過去に点検は実施していない。
- このため、ストレーナの汚れは想定していたが、これまでポンプ吸込圧力の低下は無かったことから、2号機CSTインサービス操作前にストレーナの点検は実施しなかった。
- 2019年1月18日に2号機CST炉注ポンプ(B)吸込ストレーナの内部確認を行った結果、こし網内面に鉄さび片の付着が確認された。また、フランジ部にもこし網より落下した鉄さび片が確認された。
- 今回確認された鉄さび片は、現在までの運転によるものと、2号機CSTインサービス操作によって流入したものと推定。

鉄さび片

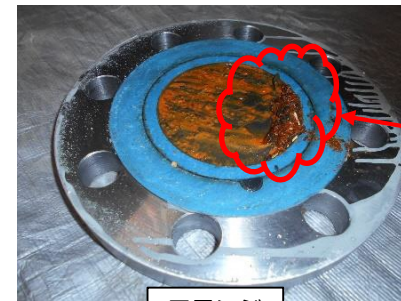
フランジ

鉄さび片
