中間貯蔵施設環境安全委員会（第13回）

平成30年度中間貯蔵(双葉3工区)土壌貯蔵施設工事 における伐採作業時の事故について

環境省

平成30年度中間貯蔵（双葉3工区）土壌貯蔵施設工事における 伐採作業時の事故の概要

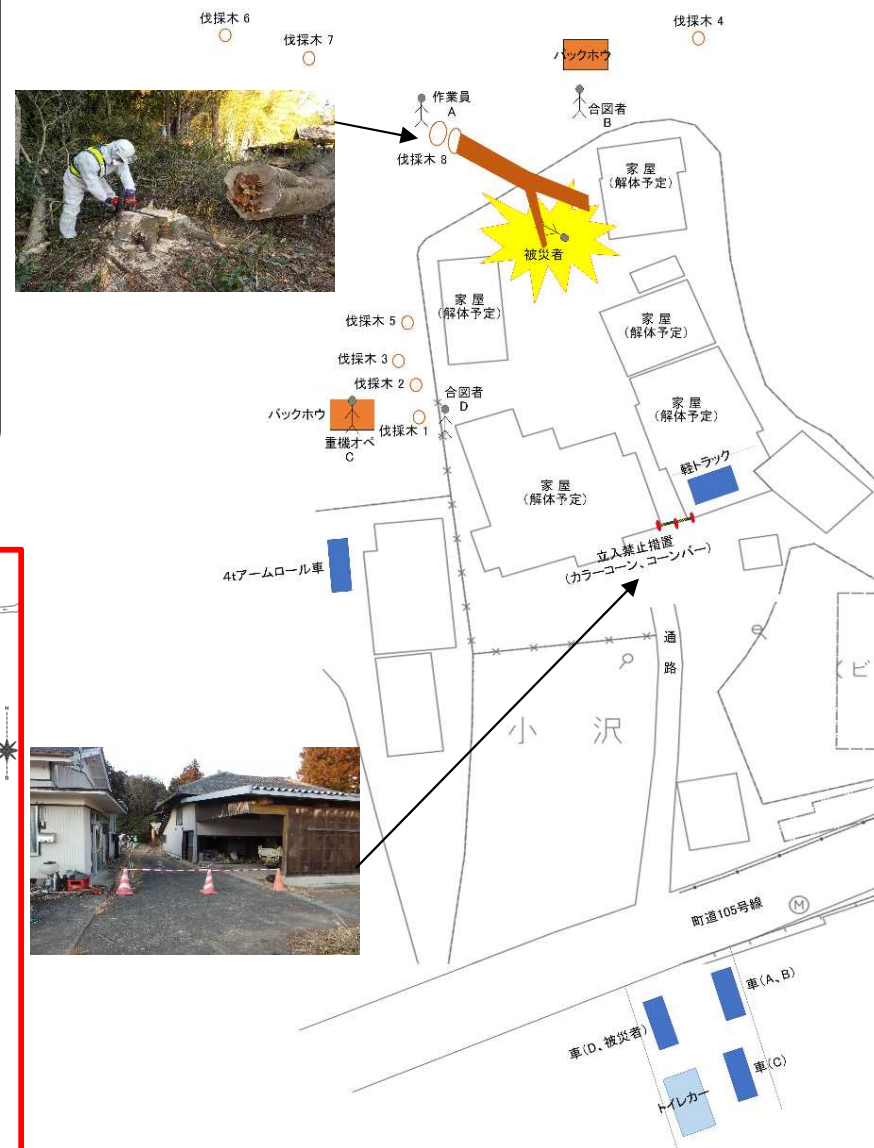
事故発生状況図

伐採した倒木の下敷きとなって作業員が発見された事故

- 解体物等置場（施設整備の際に発生する家屋解体材や伐採木等を仮置きするための置場）を整備するために、チェーンソーでカシの木（胸高直径約60cm、高さ約15m）を伐倒した。
- その後、昼休憩時に集草作業を行う予定の被災者（64歳女性）が不在だったため、付近を捜索したところ、樹木の下敷きになっている被災者を見つけた（意識なし）。救急車で病院に搬送したが、死亡が確認された。
