平成30年度中間貯蔵(双葉3工区)土壤貯蔵施設工事 における伐採作業時の事故について

2019年2月

環境省

平成30年度中間貯蔵（双葉3工区）土壌貯蔵施設工事における 伐採作業時の事故の概要

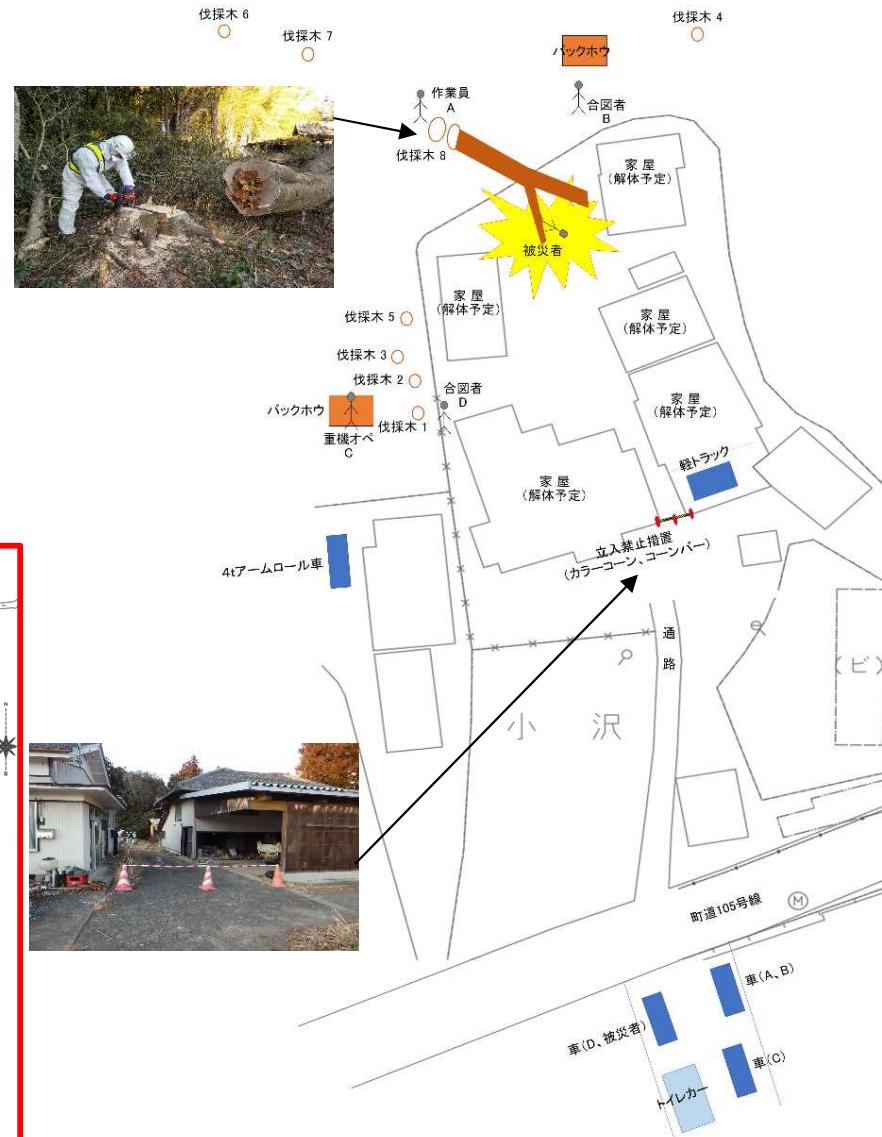
事故発生状況図

伐採した倒木の下敷きとなって作業員が発見された事故

- 解体物等置場(施設整備の際に発生する家屋解体材や伐採木等を仮置きするための置場)を整備するために、チェーンソーでカシの木(胸高直径約60cm、高さ約15m)を伐倒した。
- その後、昼休憩時に集草作業を行う予定の被災者(64歳女性)が不在だったため、付近を捜索したところ、樹木の下敷きになっている被災者を発見(意識なし)。救急車で病院に搬送したが、死亡が確認された。

①合図者は、伐倒木の上部を注視しており、周囲をよく見ていなかった。倒れる直前には、倒木の跳ね返りを意識して目を逸らしていた。

②合図者の作業位置が適切でなかった。

④立入禁止措置が1ヶ所のみであり、また注意喚起看板が設置されていなかった。

- 合図者は、自身の安全を確保した上で伐倒方向で十分見渡せる場所に位置取り、伐倒方向に人や物がないことを最後まで見届ける。
- 胸高直径50cm以上の大径木の伐倒時は、合図者に加え、補助者を配置し、死角がないよう2方向から監視を行い、合図者、補助者ともに異常なしの合図をしてから伐採する。
- 上記の点も踏まえ、大径木と小径木を胸高直径50cmで区分し、2通りの作業手順書を作成し、それぞれ配置人数、合図者人数、合図者の作業位置や伐倒木時の目視箇所その他の安全上配慮すべき事項等を明確に示す。
- 現地の状況を確認した上で、合図者、作業者の位置、立入禁止措置等を明記した作業計画平面図を施工日ごとに作成する。
- 施工日は毎日午前・午後各1回以上巡視を行い、作業計画平面図で各種注意事項の確認を行い、必要に応じて作業改善を行う。

- 立木の高さの2倍以上を立入禁止範囲とし、作業手順書及び作業計画平面図に反映する。
- 立入禁止範囲は、カラーコーン、コーンバー等を設置し、明確に分かるようにする。
- 「伐倒作業中立入禁止」等の注意喚起看板を伐倒方向を囲う箇所に設置し、立入禁止理由を明確にする。
- 作業範囲に変更が生じた場合には、立入禁止範囲も移動し、その都度確認する。
