3号機燃料取扱設備の不具合について

2018年3月15日の試運転開始以降8月までに発生した不具合

安全点検中に発生した不具合

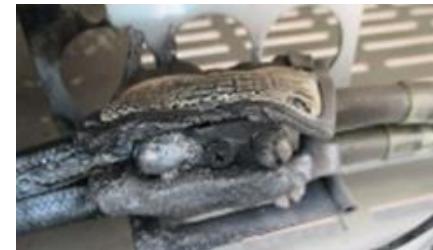
翌日、調査を行ったところ、クレーン制御盤背面のブレーキレジスタ※において、端子台の絶縁物が溶けていることとボルトの頭部が溶融していることを確認しました。

ブレーキレジスタ内の損傷（5月12日）

調査の結果、ブレーキユニットのパラメータ設定が、米国出荷時の低い設定（米国での電源電圧380Vに合わせた設定）のままとなっていたことが判明しました。

そのため、ブレーキレジスタ※に連続して電流が流れる状態となっており、ブレーキレジスタ盤内が高温となり、端子台の絶縁物が変形し、端子台で短絡が発生。短絡時の放電により、ブレーキレジスタ盤扉と端子台間で地絡が発生し、ブレーキレジスタから主巻インバータ※へ短絡・地絡電流が流れ、インバータが損傷したと推定されます。

- ・ 発電所の電源電圧（480V）に合わせたブレーキユニットのパラメータ設定に変更
- ・ 損傷した部品の交換
- ・ ブレーキレジスタ端子台接続部の改良（端子間距離を離す。絶縁物を耐熱仕様に変更等）

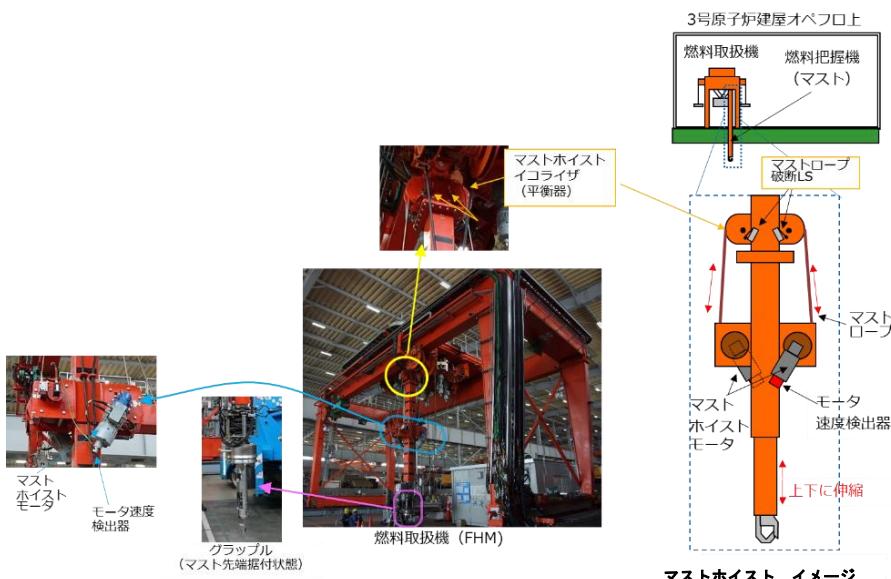
2018年8月8日、燃料取扱機において、原子力規制委員会による使用前検査を行っていたところ、燃料取扱機マストホイスト※の制御に係る異常の警報が発生。動作不能となりました。

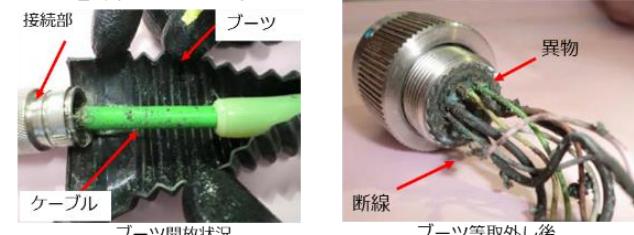
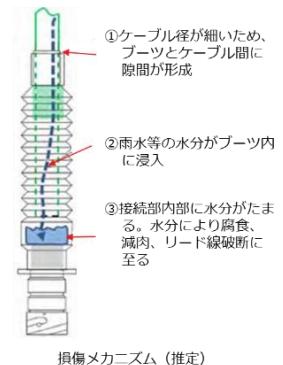
- 外観確認、動作確認の結果、ロープの破断、制御系機器に損傷は確認されませんでした。
- マストホイストモータ速度検出器につながるケーブルに断線、地絡傾向、短絡傾向を確認しました。
- 分解調査の結果、接続部内部に断線を確認しました。
- 雨水浸入防止等のためのブーツの内部が湿っていることを確認しました。

制御ケーブルの断線は、ブーツの隙間から接続部内部に雨水等が浸入したため、水分により腐食し、破断（断線）に至ったと推定されます。

燃料取扱機の停止は、制御装置が、制御ケーブルの断線を検知したことにより制御系の異常と判断し、停止に至ったと考えられます。

これらの調査結果を受けて、類似箇所76ラインについて、調査した結果、11ラインに抵抗値の異常を確認しました。その他防塵対策用グロメット※が組み込まれていないものを確認しました。

接続部内部への浸水リスクを排除できないことから、異常の確認された11ラインに加え燃料取り出し用カバー外へつながるケーブル112ラインについてケーブルの交換を実施しました。

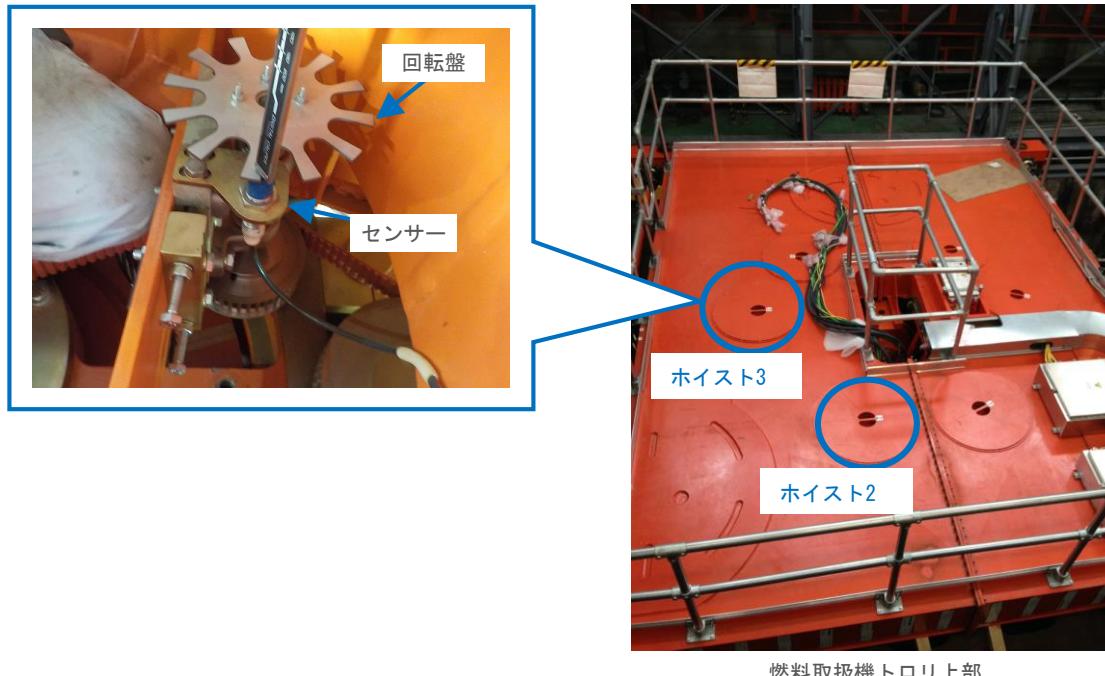
2018年9月29日、テンシルトラス※を500～1000mm降下させた際に「テンシルトラス ホイスト※3ドラム回転異常」の警報が発生し、停止しました。

テンシルトラスホイスト3ドラム回転異常とは、燃料取扱機トロリ※上部にあるセンサーでホイスト3ドラムの回転状態を確認しており、回転状態に異常があった場合に発報する警報です。

警報の発生したホイスト3のセンサー※につながっているケーブルと、正常動作しているホイスト2のセンサーのケーブルを入れ替えたところ、ホイスト2側に異常が発生し、ホイスト3側の異常がないことを確認。これより、ホイスト3のセンサーの異常が原因であることを確認しました。対策としてセンサーの交換と動作確認を行いました。

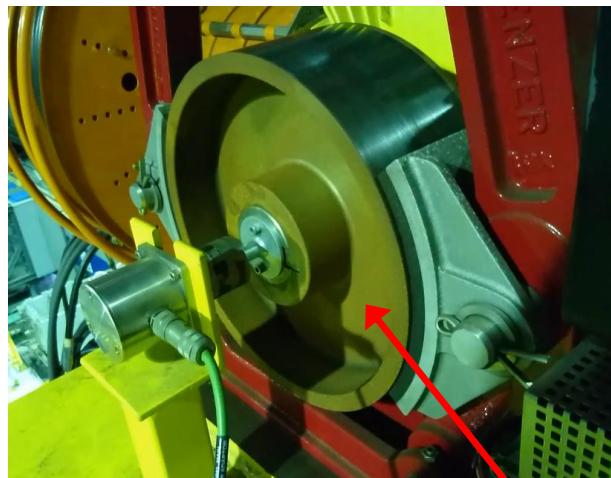
2018年10月10日、テストウェイト（約49トン）を用いたクレーンの動作確認の際、テストウェイトの吊上げ時にエラーメッセージが発生し、クレーンが停止しました。このエラーメッセージは、8月15日の資機材片付け中に発生したエラーメッセージと同一のものであり、クレーンを動作させる際、ブレーキの動作に異常があることを示すものでした。

ブレーキ ドラム※の動きを確認した結果、重量物を吊った状態でブレーキ ドラムが0.5回転程度回転し、その後エラーメッセージが発生、クレーンが停止したことを確認しました。2018年8月15日も同事象が発生したと推定されます。

インバータ※で定義された動作報告に対して、チェック時の動作方向が整合していないことが原因と判明しました。

対策として、ソフトの修正（動作方向整合）及び修正後の検証を実施しました。

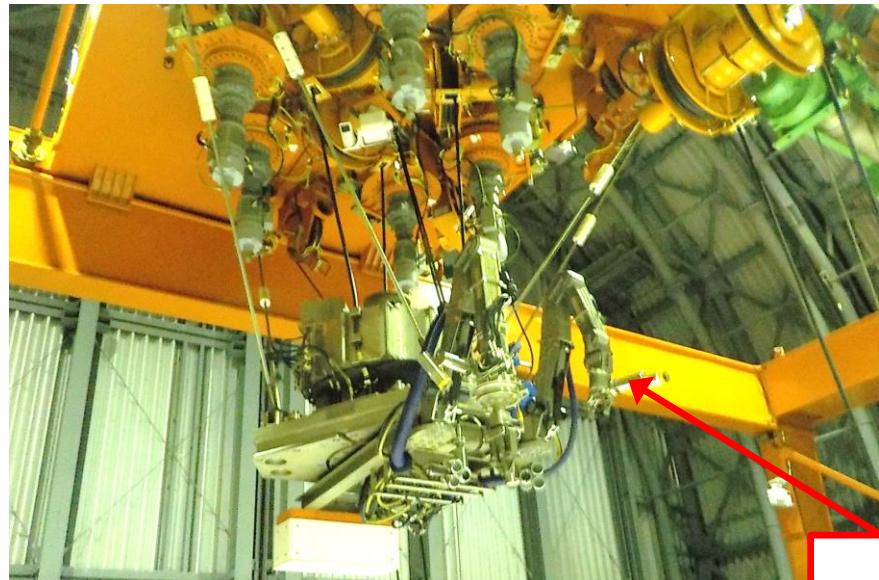
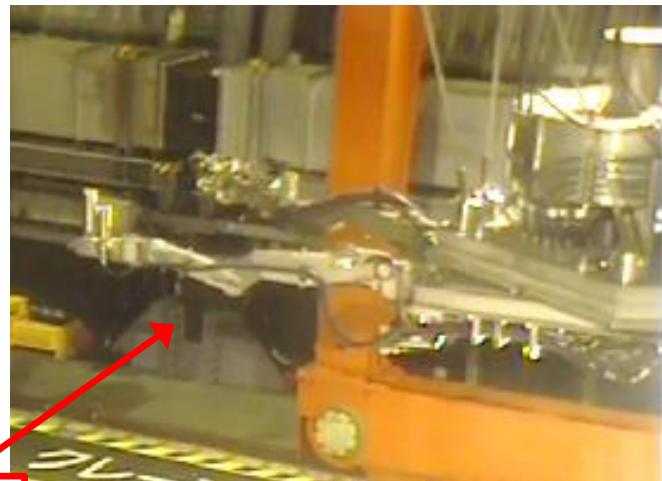
その結果、マニピュレータの先端部の関節が徐々に下がる状況や、つかみ具が徐々に開くという、僅かながら姿勢を維持できないことを確認しました。

調査の結果、駆動部のエアベント※不足、もしくはマニピュレータ内に設置されている逆止弁等のリーク※にて、駆動電源喪失時に駆動圧力が保てず、姿勢が維持できなかったことが原因であることを確認しました。

なお、関節（エルボ、手首）より先が下がる事象は、関節（手首）より先が下がる事象に緩和しました。万一がれきを持した状態で駆動電源が喪失すると、燃料ハンドル部に接触する可能性もあるが、燃料の健全性に影響を与えず、放射線安全上のリスクはないことを確認しています。

対策として、マニピュレータのエアベントを実施し、右腕については逆止弁の交換、左腕についてはマニピュレータを交換しました。これにより、把持部が徐々に開く事象は解消しました。

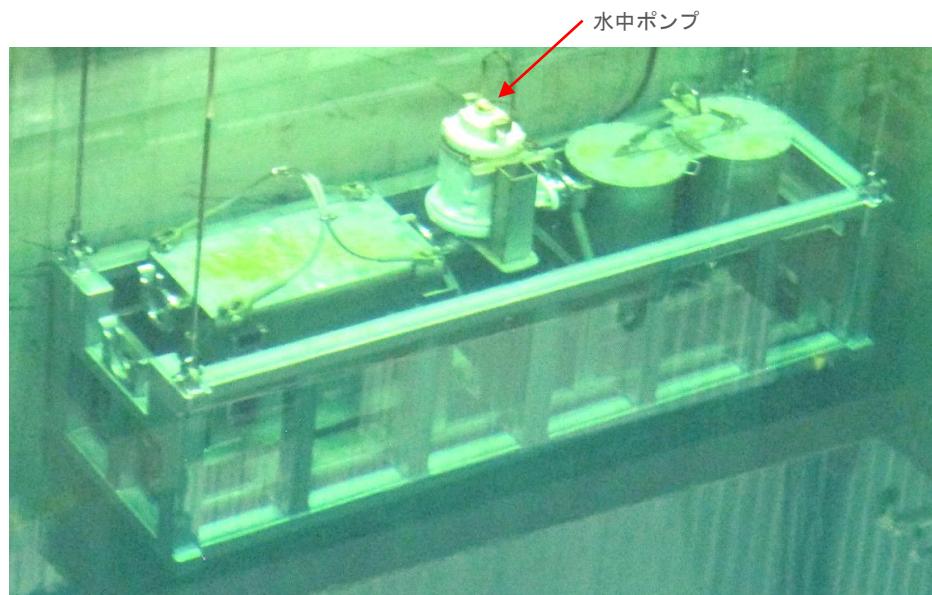
がれき撤去装置

2018年10月17日、がれき撤去装置（水中ポンプを用いた吸引装置）を使用済燃料プールへ設置後に、水中ポンプへ繋がるケーブルの絶縁抵抗測定を実施した結果、当該ポンプ側の絶縁低下を確認しました。また、水中ポンプに付属している圧力センサー※へ繋がるケーブルでも地絡を確認しました。

がれき撤去装置を水中から引き揚げ、外観点検を実施し、傷等ないと確認しました。水中ポンプを分解点検したところ、ケーブル側は異常がなかったものの、モータ巻き線は絶縁抵抗値が低下しており、内部確認の結果水分が流入した可能性が高いことから、シール部※から水分が流入したと想定しています。

対策として水中ポンプ及び圧力センサーを予備品と交換しました。
交換後の動作確認試験を2019年1月27日に完了しました。

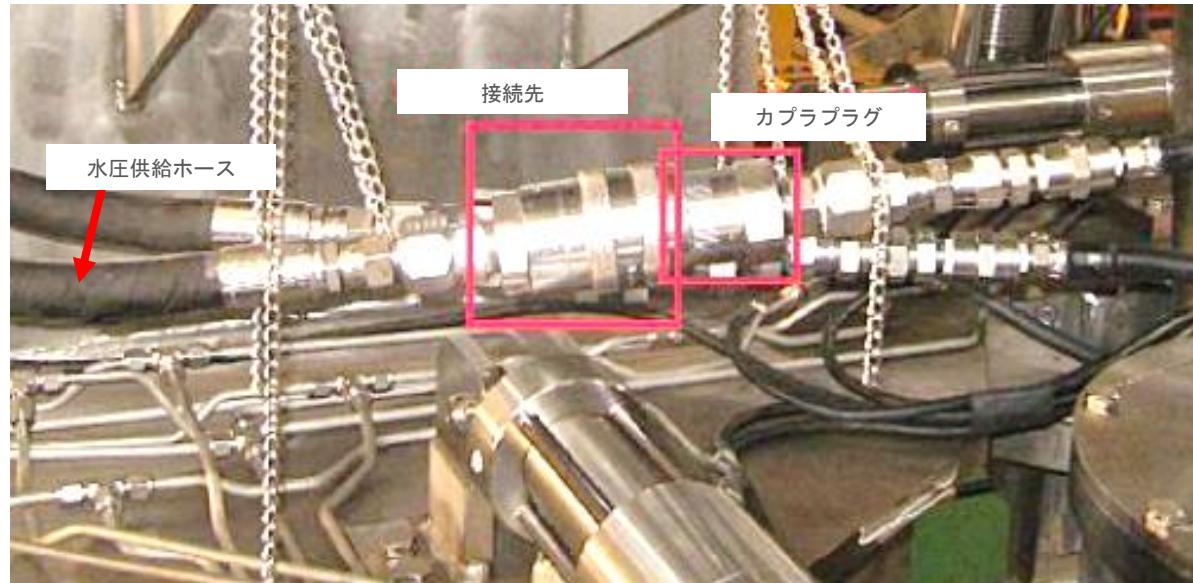
水圧供給用ホース接続イメージ

2018年10月19日、クレーンへの垂直吊具取付作業時、垂直吊具の水圧供給用ホースのカプラを接続しようとしたところ、真っ直ぐに接続出来ず、カプラプラグ※のガスケットを損傷しました。

損傷したカプラプラグは、予備のカプラプラグに交換を実施しました。交換し、不具合が解消していることから、燃料取り出し作業に影響はありません。

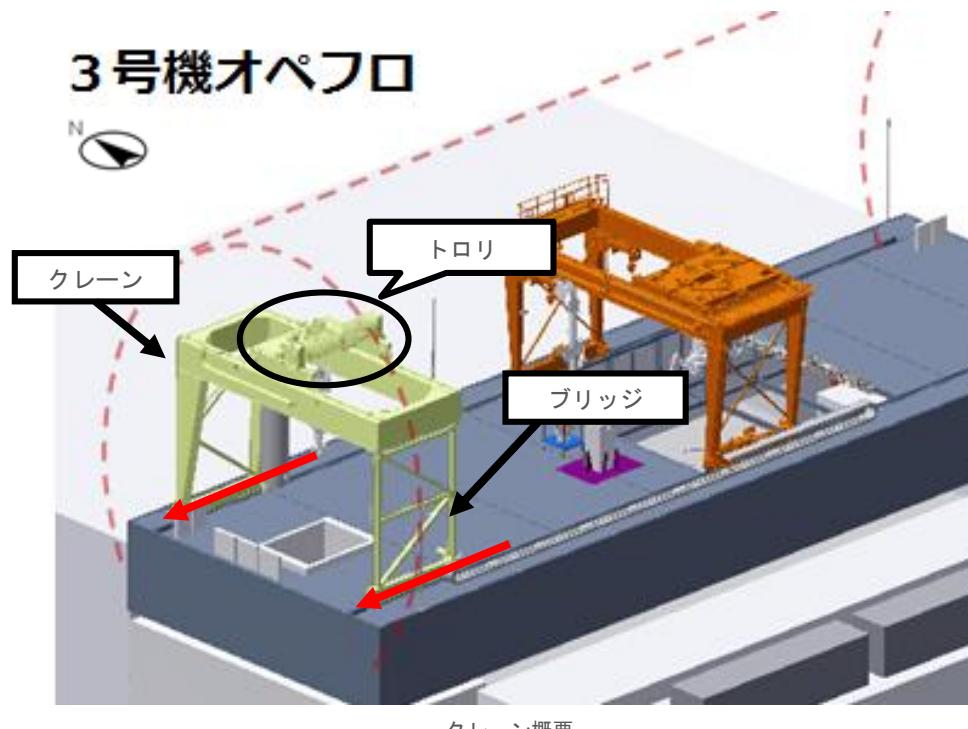
2018年10月19・22日、11月1・3日、クレーンブリッジを西方向（←の方向）に操作をしていたところ、操作していないトロリ※の動作異常を示す警報が発生し、クレーンが停止しました。警報は、操作指令がない状態で一定時間機器位置が変化した場合に発生するものです。

異常検出の時間設定と実動作時の制動距離の不整合が原因であると確認しました。

対策として、異常検出の時間設定を変更し、検証を実施しました。

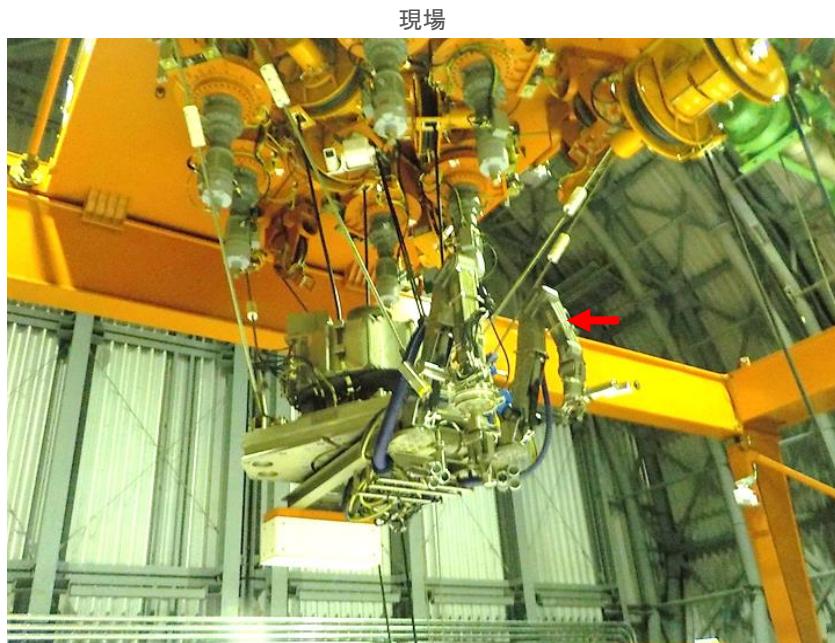
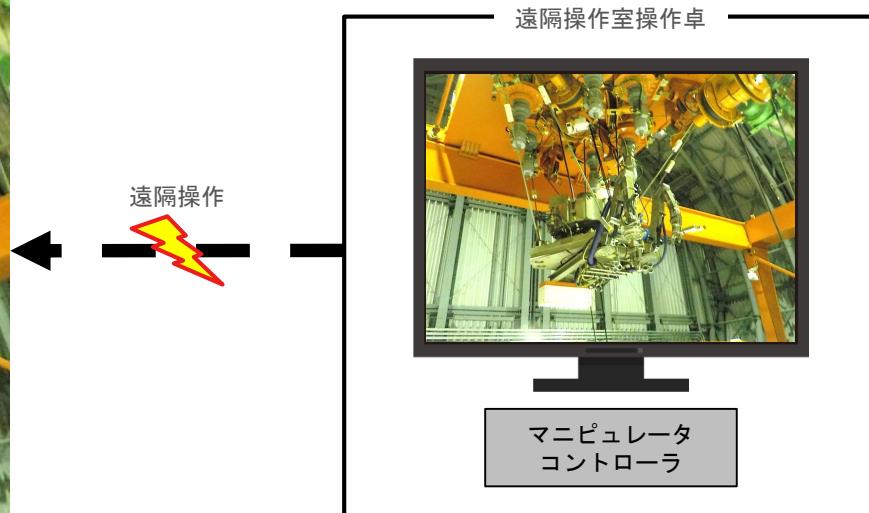
2018年10月22日、マニピュレータ※の動作確認時に、遠隔操作室の操作卓によりマニピュレータをフリーズ状態（マニピュレータコントローラを操作しても現場のマニピュレータが動かないようにする設定）にしたところ、マニピュレータ左腕が50mmほど右に移動しました。

調査の結果、フリーズ操作を実施すると弁が動作するため、マニピュレータ内に設置されている駆動水圧供給弁を“開”から“閉”操作時の圧力変動によりマニピュレータに力が加わることが原因であると確認しました。

フリーズ機能は、可動範囲調整及び細かい作業を実施する際に使用する機能であり、周囲に接触の可能性がない状況で使用することで危険を回避可能であるため、当該機能を使用する際には、接触の可能性がない状況で使用する運用とし、手順書に反映しました。

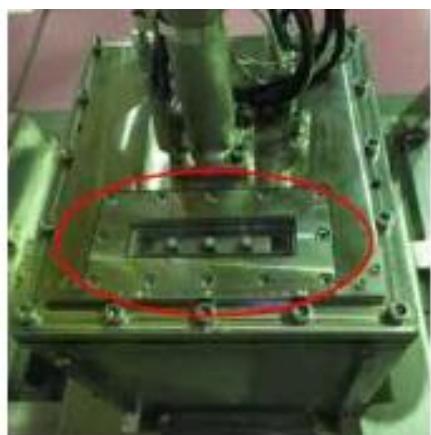
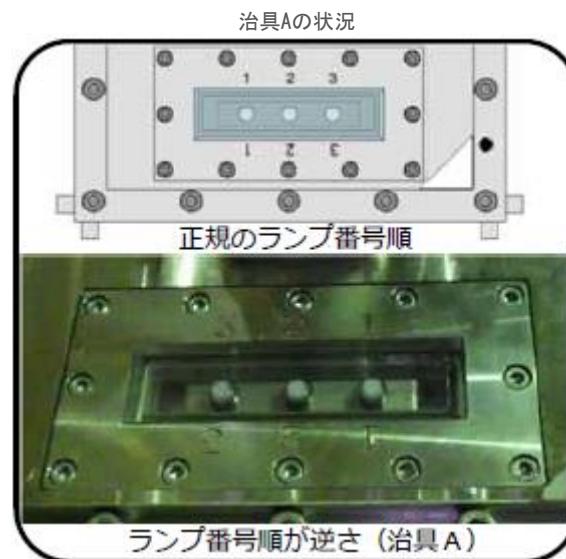
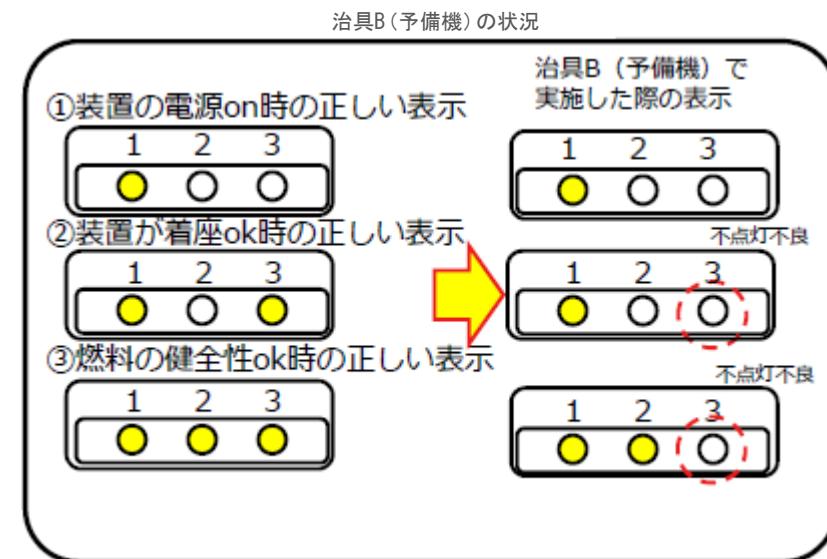
燃料健全性確認用治具

2018年10月23日、燃料上部に当てて（垂らす）ハンドル部の状態を確認する装置である、燃料健全性確認用治具の健全性を確認したところ、燃料ハンドル部の状態等を表示するランプが2台ある治具のうち1台（治具A）は番号順が逆さになっていること、1台（治具B・予備機）は不点灯があることを確認しました。

治具Aは、表示プレートに刻印されたランプ番号が逆さになっており、2018年7月に実施した点検時に、表示プレートを逆さまに取り付けたと推定されます。そこで、表示プレートの取付けを修正しました。

治具Bは、表示パターンが正しい表示と比較すると不点灯箇所があり、センサー※の不良であることが確認されたため、センサーの交換を実施しました。

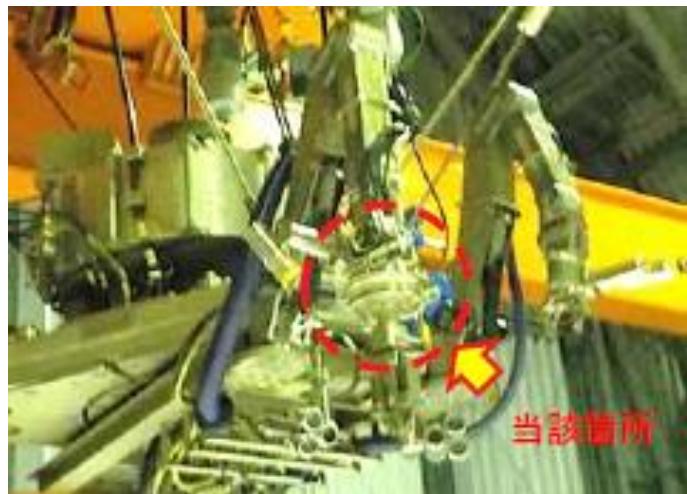
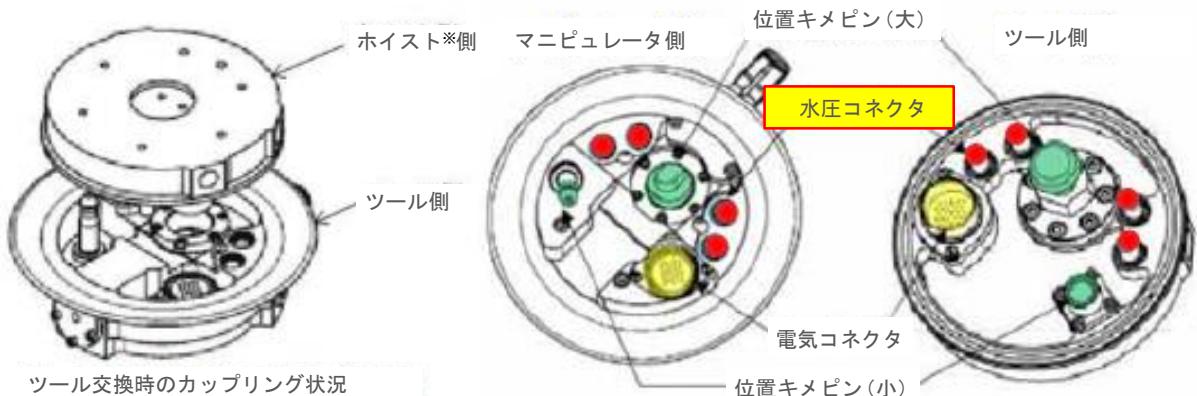
燃料取扱機マニピュレータ

2018年10月30日、燃料取扱機のマニピュレータ※の動作確認時に、右腕のツール※交換が遠隔操作にて実施出来ない事象を確認しました。

調査の結果、ツール側は、接続部及びマニピュレータの外観に異常のないことを確認しました。マニピュレータ側は、接続部及びツールとの外観に異常のないことを確認しました。その中で、水圧コネクタ※が、電磁弁のリークの影響により、コネクタ内に圧力がこもり、所定の位置まで挿入できない状態を確認しました。

対策として電磁弁を交換し、動作確認を実施しました。

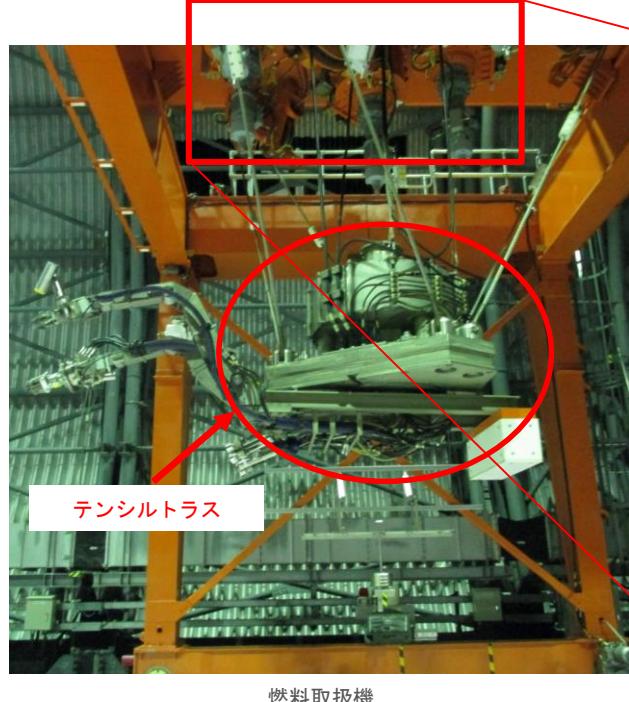
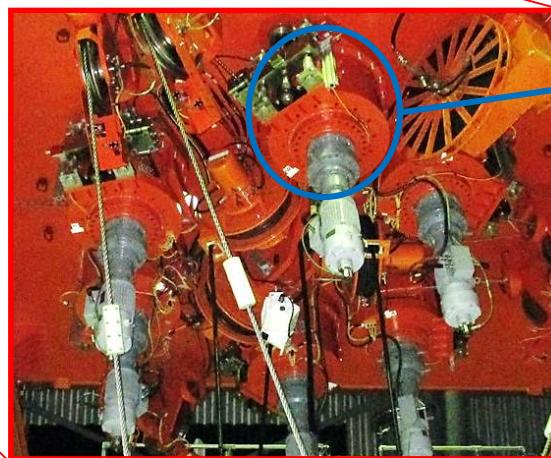
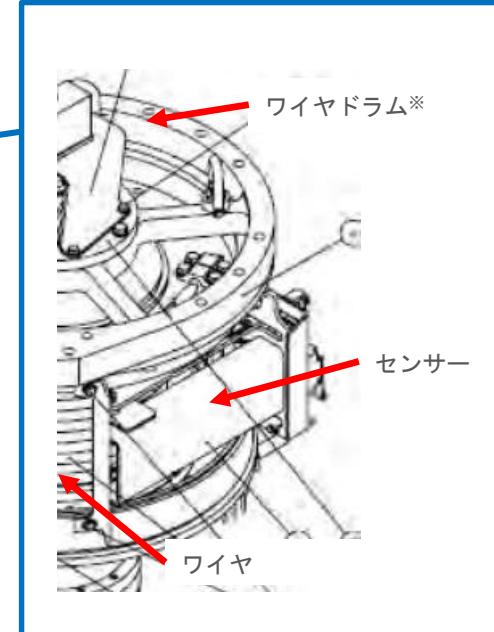
2018年11月5日、燃料取扱機テンシルトラス※の吊り上げ動作確認時、ワイヤの巻き取り異常を示す警報が発報し、テンシルトラスが停止しました。

調査の結果、ワイヤ巻き取り状態異常を検出するセンサーの検出位置調整不良であることを確認しました。

対策として、センサー※の検出位置調整を実施しました。

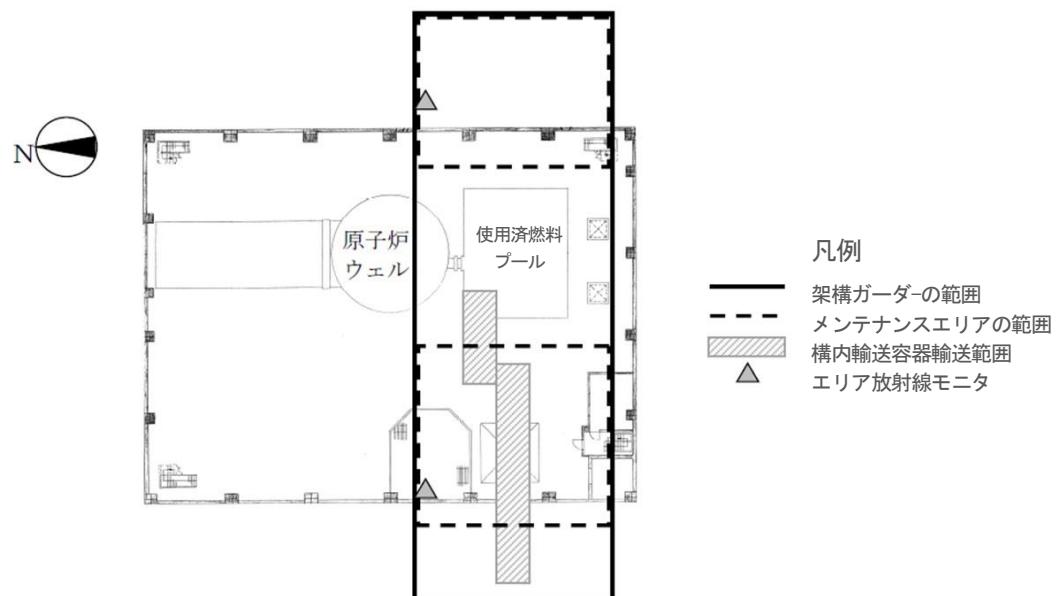
1. 構内輸送容器の吊上げ、吊下げを実施した際に動作制限が掛かり、動作できませんでした。
2. その後、構内輸送容器を使用済燃料プール脇まで移動させた際に、図中の「構内輸送容器輸送範囲」と設定されている位置でクレーンが停止しませんでした。そのため、クレーンを手動にて停止させ、構内輸送容器は使用済燃料プール内の所定の位置まで移動させ、吊り降ろしました。

クレーン運転モード移行条件が成立していない状態で、モード移行を行ったことが、動作不良発生が原因であることを確認しました。

対策として、クレーン補巻が待機位置であることを確認後、モード移行を実施するよう、操作手順書に反映しました。

また、移送モードのゾーン（吊上げ、吊下げ）設定値の変更（主巻の待機位置変更）を実施しました。

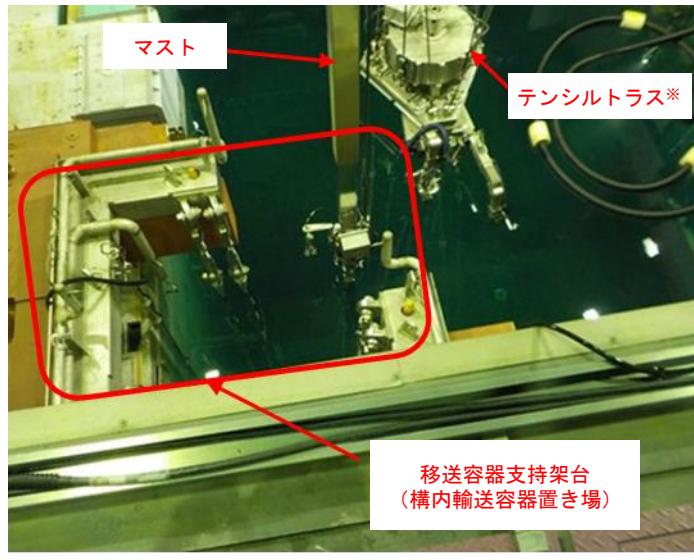
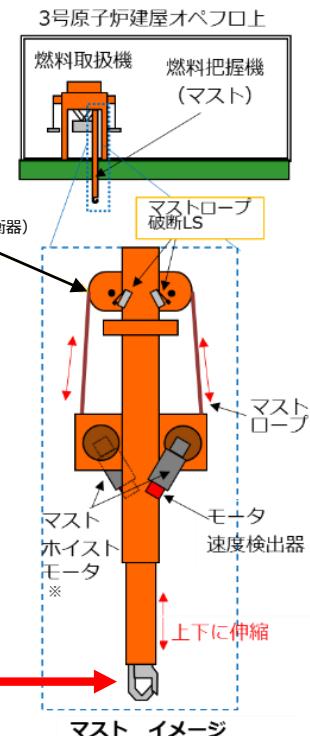
2018年11月11日、燃料取扱機にて模擬燃料を構内輸送容器へ移動する操作確認を実施していたところ、複数の警報が発報し、燃料取扱機が自動で停止しました。監視カメラも映らない状態となりました。

所内共用ディーゼル発電機系統の電源設備の点検のため電源を落としました。燃料取扱機への光伝送装置の電源もそこに接続されていましたが、その内容が配線図に反映されていなかったため、事前に電源を停止することが燃料取扱設備の担当箇所に伝わらず、光伝送装置の電源も切りとなっていました。

そのため、当該負荷の情報を至急配線図に反映し、関係各所へ情報を共有しました。再発防止策として、新たに電源を使用する際の設備図書への反映期限等のルールをガイドにて明確にしました。

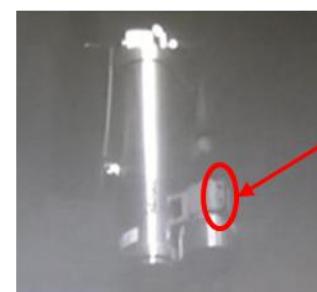
2018年11月20日、垂直吊具で構内輸送容器を把持するため、使用済燃料プール内の構内輸送容器置き場に垂直吊具を下降させていたところ、垂直吊具主アームと水中カメラが接触しました。

水中カメラを確認した結果、上下の首振り動作ができないことを確認しました。

調査の結果、垂直吊具アームの降下作業と水中カメラの操作の連携が作業手順書に記載されていなかったため、垂直吊具アームと水中カメラが接触したことを確認しました。

水中カメラの接触箇所

対策として、垂直吊具上昇・下降操作時に接触する可能性のある箇所について具体的な高さを明記することと、垂直吊具が通過する高さの前に水中カメラを接触しない位置に移動することを、燃料取出し作業手順書に反映するとともに、水中カメラを交換しました。

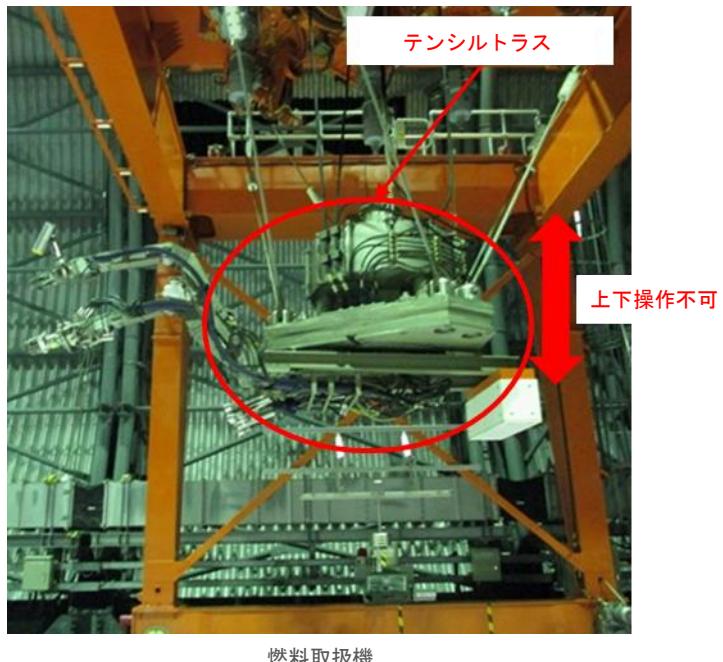
2018年11月30日、燃料取扱機テンシルトラス※に使用しているボルトの締結状況を確認するために、巻き下げ操作を実施したところ、警報が発生し、巻き下げ・巻き上げが出来ない事象を確認しました。

速度検出器、コネクタ（ケーブル）※、変換器等の調査を実施しました。エラーの記録から、テンシルトラス5/6の速度検出器に関するエラーであることが確認されたため、テンシルトラス5/6に共通する箇所に不具合要因があるものと推定しました。エラーの記録を確認した結果、変換器と速度検出器間信号の一時的な伝送不良が前日に発生し、そのエラーをリセットしなかったため、巻き上げ・巻き下げ操作が不能となったことが確認されました。速度検出器単体及び信号ケーブルには電気特性異常は確認されませんでした。ケーブル交換修理後、信号ケーブルの電気特性に異常はなく、機器動作試験を行っても再発はないことを確認しました。そのため、テンシルトラス5/6に共通する箇所のコネクタ（ケーブル）変換器等について交換・修理を実施しました。

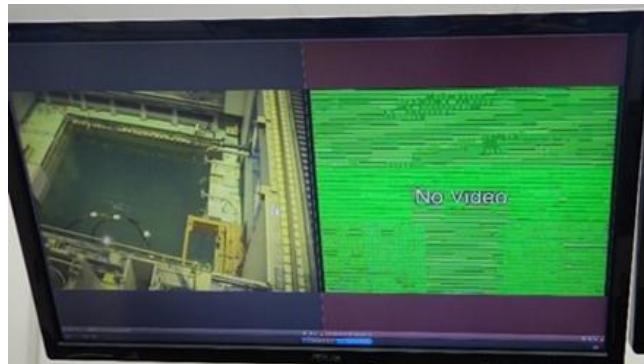
訓練実施中、マニピュレータ※左手(SAM2)の肩にある監視カメラ（ITV104）の画像の乱れを確認しました。また、監視カメラからモニター間に設置されている中継器のフリーズも確認しました。

中継器のフリーズによる画像の乱れが原因と判断しました。

画像の乱れ状況

フリーズを解消するために再起動を行い、フリーズが解消し中継器が健全に動作していること監視カメラ（ITV104）表示が正常に動作していることを確認しました。（2月19日完了）

また、手順書に事象発生時の再起動の手順が無かったため、反映しました。（3月5日完了）

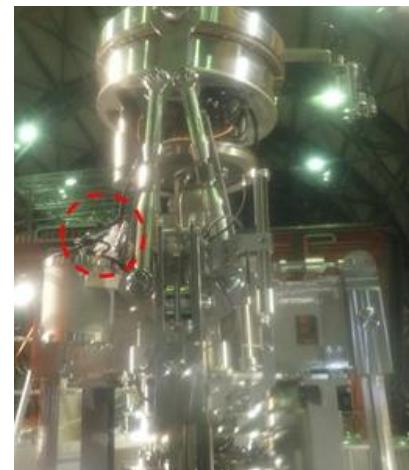
クレーン主巻に設置されている垂直吊具用ケーブルコネクタ※は、垂直吊具を取り外した際に水密性のない養生を実施し、主巻に固縛していました。しかし、監視カメラインターロック※試験において、十分な処置を実施せず、水密性のない養生のまま主巻を使用済燃料プールに浸水させ、コネクタを水没させました。

垂直吊具用ケーブルコネクタの養生状態の確認を怠り、十分な処置を実施せず主巻を使用済燃料プール内に浸水させたことが原因と判断しました。

コネクタ養生状態

浸水したケーブルコネクタを交換し、抵抗測定・動作確認を行い、健全性を確認しました。(3月17日完了)

クレーン操作者が誰でも認識可能するために、遠隔操作室の操作卓へ「垂直吊具未装着状態で、クレーン主巻を使用済燃料プールに着水させないこと」の注意喚起表示を掲示しました。(3月13日完了)

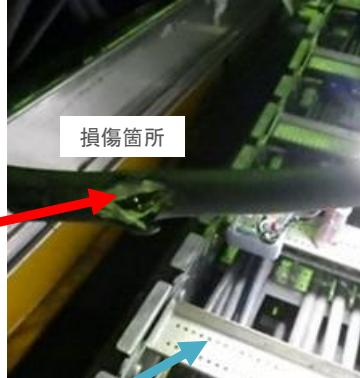
調査の結果、垂直吊具制御ケーブルの損傷を確認しました。また、ケーブルベア可動域及びベアを構成する部品にケーブル被覆の一部と考えられる破片の付着を確認したため、ケーブルがベアに巻き込まれ損傷したと判断しました。そのことから、ケーブルとベアの干渉確認が不足していたことが原因と判断しました。

損傷箇所

ケーブルを交換し、干渉防止板を設置。抵抗測定・動作確認を行い、健全性を確認しました。（3月14日完了）

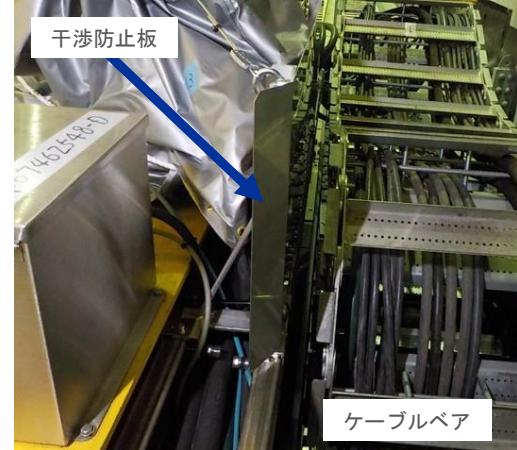
干渉防止版設置状況

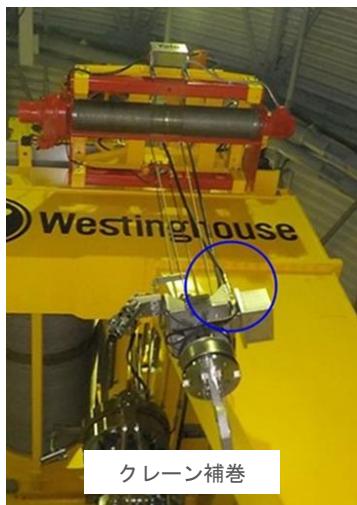
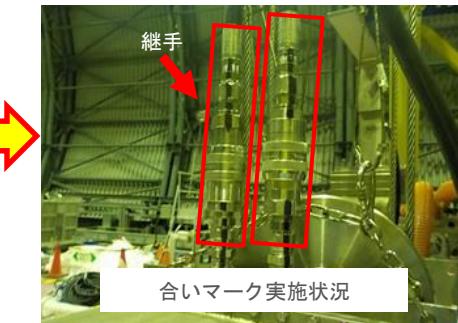
使用済燃料プール水浄化装置設置のため、当該装置を運搬中に、浄化装置上部が駆動用水圧供給系の駆動用流体で濡れていることを監視カメラで確認しました。クレーン補巻を確認したところ、駆動用水圧供給系ホース継手部から駆動用流体が漏えいしていることを確認しました（1滴/1秒）。なお、駆動水圧を喪失した場合でも、吊り荷の状態は維持されるため、吊り荷の落下等につながる事象ではありません。

駆動用水圧系ホース継手部に、補巻操作による引っ張り力、回転力の影響が生じたことで発生したゆるみが原因と判断しました。

増締めを実施し、運転圧にて漏えいのないことを確認しました。
(2月26日完了)

当該継手の監視カメラ監視可能位置に合いマークを付し、今後はゆるみが生じていないことを事前に確認することで未然に漏えいを防ぎます。

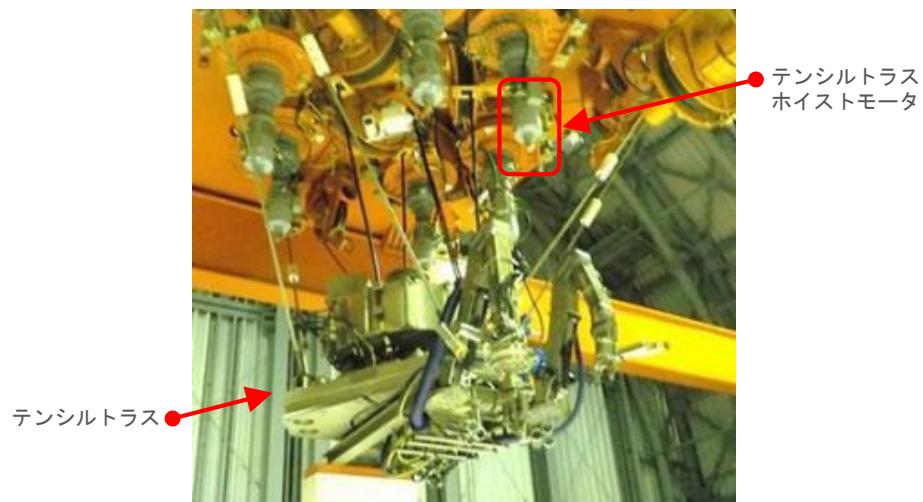
移送容器ヘフランジプロテクタ※を設置後、テンシルトラス※を使用済燃料プールから移動するために上昇操作を実施していたところ、警報が発報し、停止しました。

また、原因調査のため、警報解除後に再度上昇させた際に、地絡に起因する警報が発生しました。

調査の結果、テンシルトラスホイスト※1モータの電源ケーブルについて、燃料取扱機制御盤側ケーブルのコネクタ※部に絶縁抵抗不良があることを確認しました。

絶縁抵抗不良は、コネクタ内グロメット内表面に異物等が存在し、課電による発熱で炭化が進み、地絡・短絡に発展したことが原因と判断しました。

テンシルトラスホイスト1のモータを制御する装置の交換を実施しました。(3月1日完了)

燃料取扱機制御盤～燃料取扱機足元間のケーブル・コネクタの交換を実施しました。(3月8日完了)

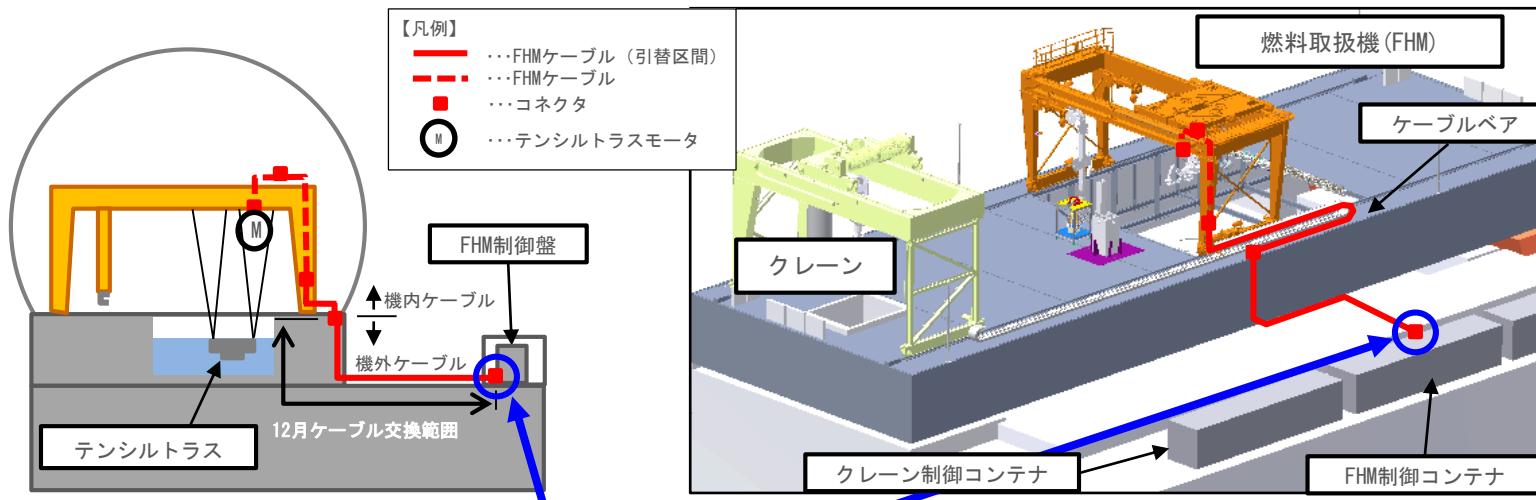
燃料取扱機テンシルトラスホイストモータケーブルルート概要および不具合箇所

調査の結果、コンテナ内燃料取扱機制御盤に接続されているケーブルコネクタ部に絶縁抵抗不良があることが判明。

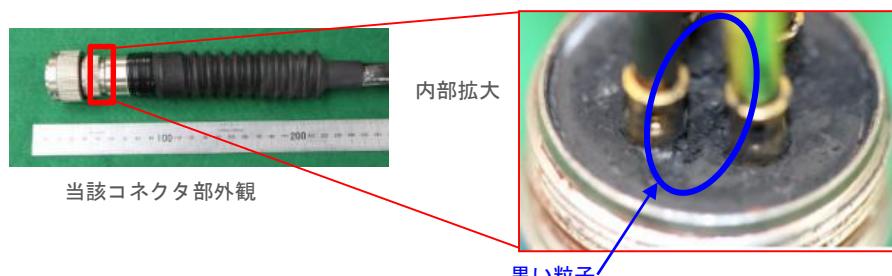
- グロメット※内表面に黒い粒子が付着。
- ブーツ内に水分、異物は無かった。
- 黒い粒子を洗浄すると絶縁抵抗が回復。
- 元素分析の結果、黒い粒子はコネクタ内パーツのグロメットの主成分でもある炭素や添加剤の主成分でもあるシリコンが支配的であることを確認。明らかな異物の混入を示す結果は得られなかった。
- 検証試験により、コネクタ内に異物が存在した場合、課電による発熱で炭化が進み地絡・短絡に発展することを確認した。

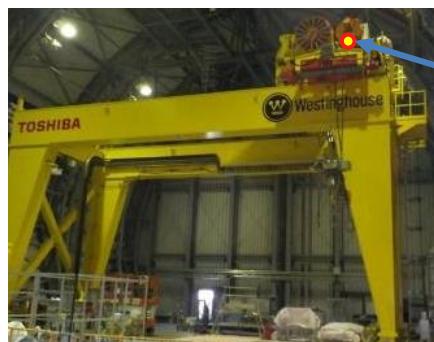
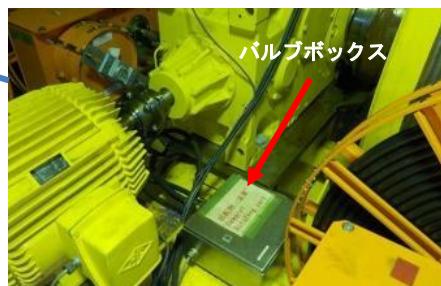
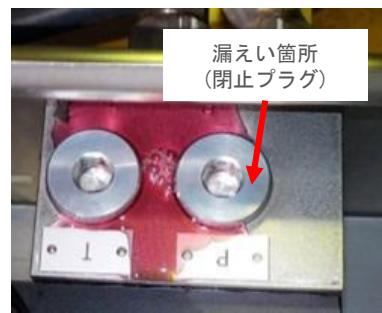
クレーン主巻にてエアリフト（がれき吸引装置）運搬作業中にクレーントロリ※上部から駆動用流体の漏えいを確認しました。また、仕切弁（電磁弁）等が駆動用流体に水没していることも確認しました。

クレーントロリ上にあるクレーン主巻及び補巻の水圧系統に駆動用流体を供給する仕切弁（電磁弁）。その仕切弁を格納しているバルブボックス内の閉止プラグ部において、水圧供給弁の“開”操作に伴う振動の影響で発生したゆるみが原因と判断しました。

電磁弁・減圧弁の交換、水没したケーブル部の切断・再接続、閉止プラグの外観点検・再締結の実施後の合いマークを実施しました。

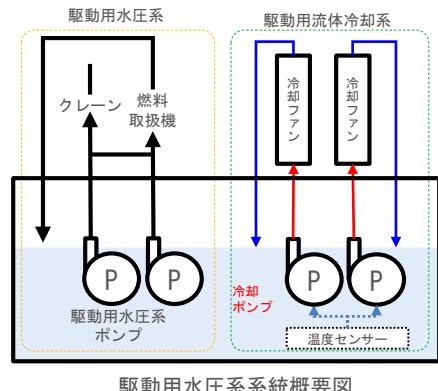
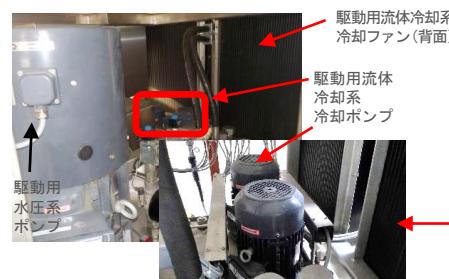
当該制御信号系のケーブルの絶縁抵抗測定を実施したところ、No. 13とNo. 19の端子間で混触※をしていることを確認しました。13-19端子の状況を確認したところ、金属物らしき異物が確認され、これが混触の原因であると判断しました。

金属物らしき異物

異物を除去し、再組立後に絶縁抵抗を再測定した結果、13-19端子間を含むピン間の絶縁抵抗が判定基準（2メガオーム）以上であることを確認しました。なお、本ケーブルは現地布設後に混触が確認されたものであり、同時期に工場製作した制御ケーブルは布設後の絶縁抵抗測定が未実施であったことから、絶縁抵抗測定を行いました。その結果、2ラインに絶縁抵抗低下が確認されたため、補修を行い、健全な状態となったことを確認しました。
