3 / 4号機排気筒 落下物対応について (臨時点検結果の報告)

2019/6/14

東京電力ホールディングス株式会社

1 - 1. 3 / 4号機排気筒落下物の概要

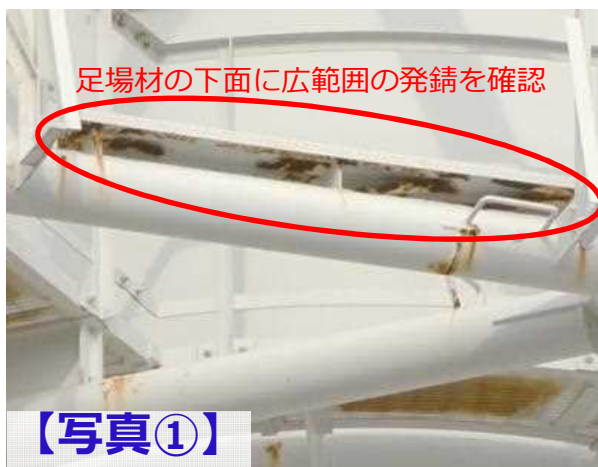
3/4号機 劣化進行が疑われる足場材
南面 地上86m付近

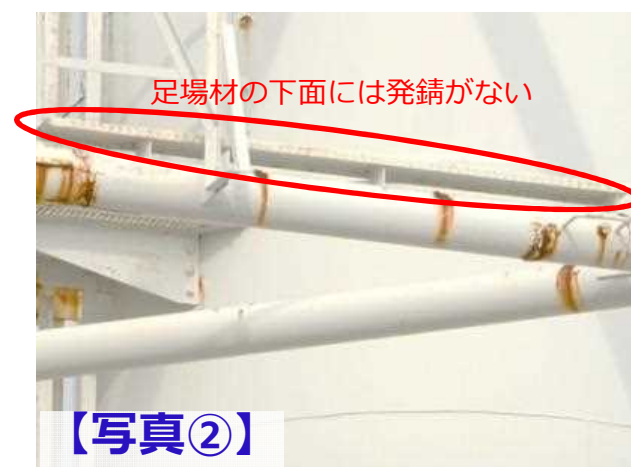
3/4号機 健全と推定される足場材
南面 地上67m付近

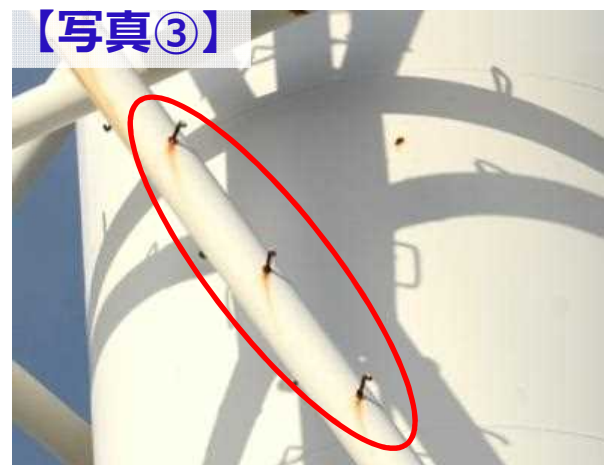
3/4号機 劣化進行が疑われるステップ
東面 地上100m付近

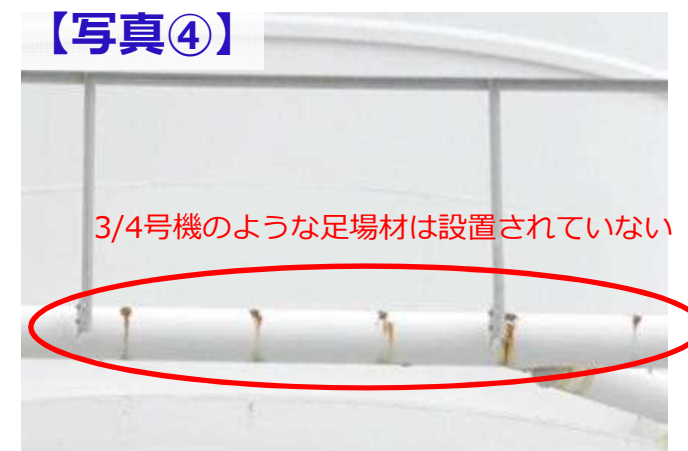
5/6号機の水平材 (鉄塔)
南面 地上76m付近

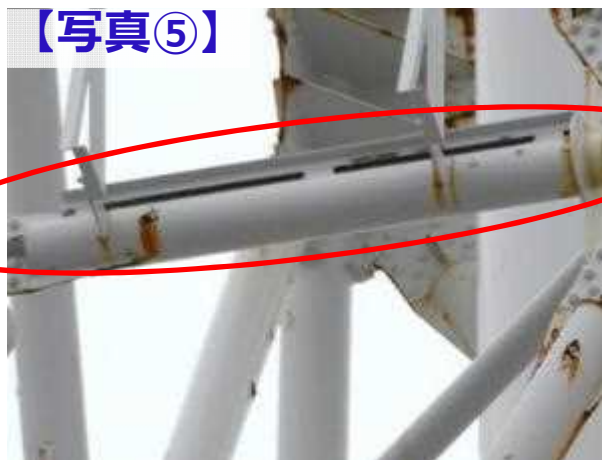
【写真⑤】

1/2号機 落下しないと推定される足場材
北面 地上100m付近

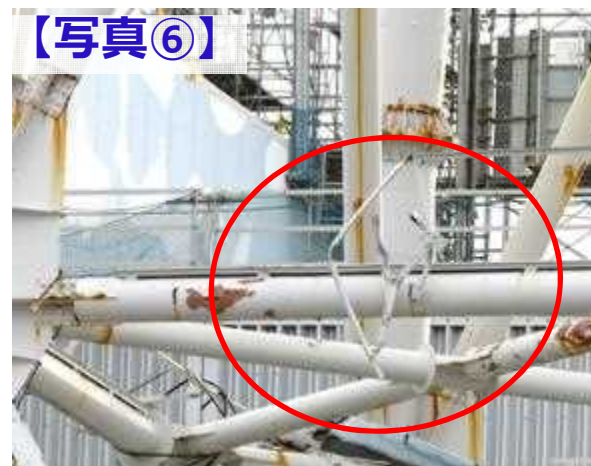
【写真⑥】

1/2号機 変形した手摺り
北面 地上30m付近

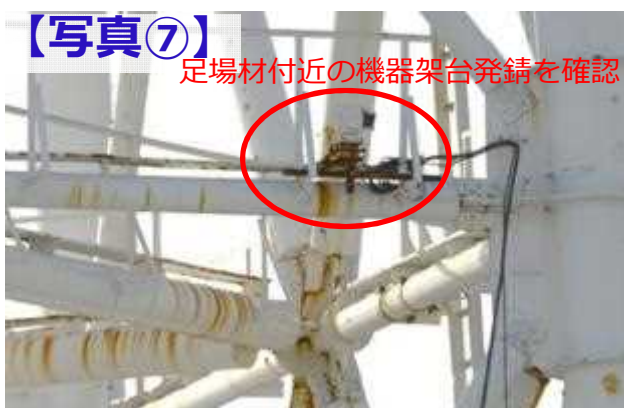
【写真⑦】

タービン建屋集中 劣化が疑われる機器
北面 地上42m付近

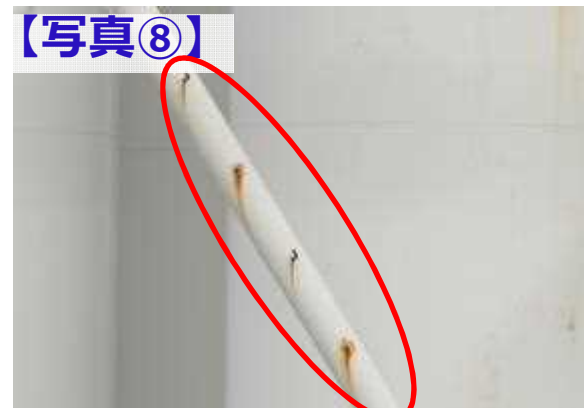
【写真⑧】

タービン建屋集中 劣化が疑われるステップ
南面 地上32m付近

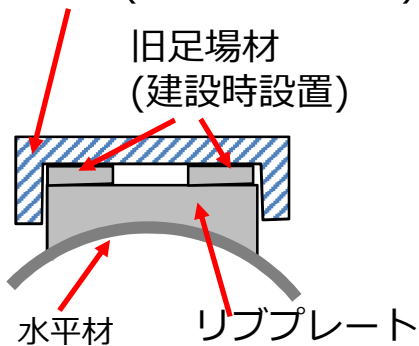
図1 足場断面図

- 【写真⑨】 落下した足場材があったと推定される箇所(地上約76mの南側水平材の上面)を確認。
- 【写真⑩】 足場材があったと推定される箇所にあるリブプレート頂部に腐食を確認。
- 【図1】 3/4号機排気筒は、昭和47年建設時に設置した足場材(以下、旧足場材)の上面に、新たな足場材を被せる改造工事を昭和63年に行っている。(リブプレートと旧足場材、旧足場材と新たな足場材がそれぞれ溶接で繋がっていた構造)
- 足場の落下原因は、リブプレート頂部に設置されている旧足場材が軒下腐食※により腐食、減肉、部分消失し、旧足場材の上面に追加設置した足場材が強風時に落下したものと推定。

※ 軒下のような雨がかりによる洗い流し効果が期待できない環境で、海塩等の付着物濃度が大きくなり部材の腐食が進行する腐食形態
足場材(改造工事で設置)

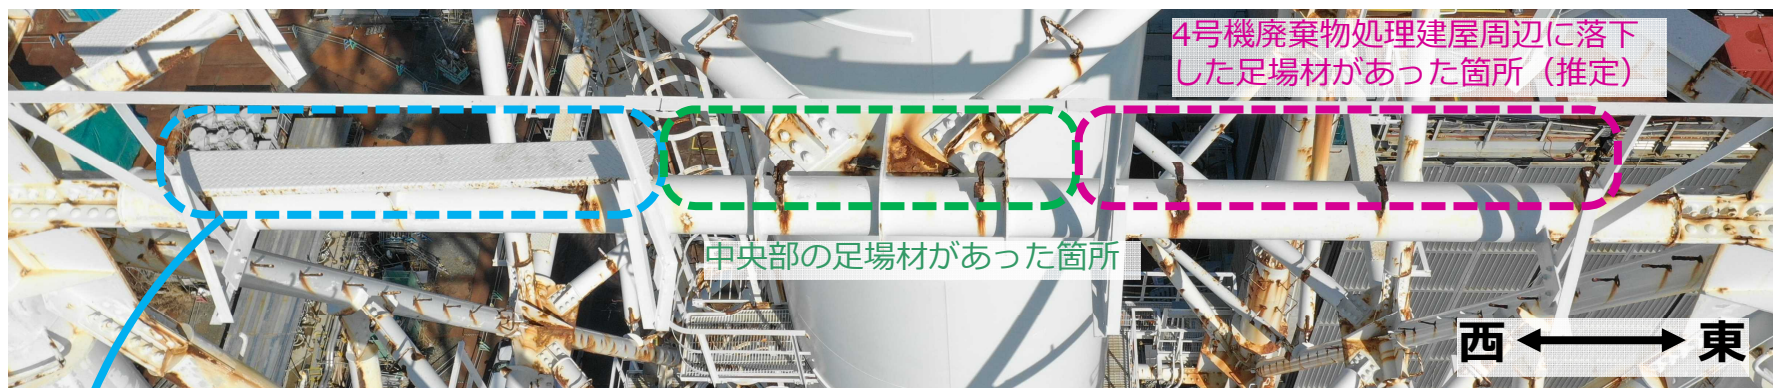
【写真⑪】 地上約76mの南側水平材 (再掲)

- 【写真⑪】 落下した足場材があったと推定される箇所 (地上約76m付近・写真紫色枠) に隣接する足場材の内、西側に残っている足場材(写真水色枠)に浮き上がりが見られ、中央部の足場材(写真緑色枠)はリブプレートを残して落下したと推定*される。 ※落下片は確認できていない。
- 【写真⑫】 足場材の浮き上がりを斜め下方向から撮影したところ、足場材の下面にある建設時の旧足場材の腐食、変形と共に、足場材の片側が浮き上がっている状況を確認。
- 当該足場材は現時点で2箇所以上が水平材と接合していると推定されるが、今後、落下リスク低減対策の検討を進めていく。

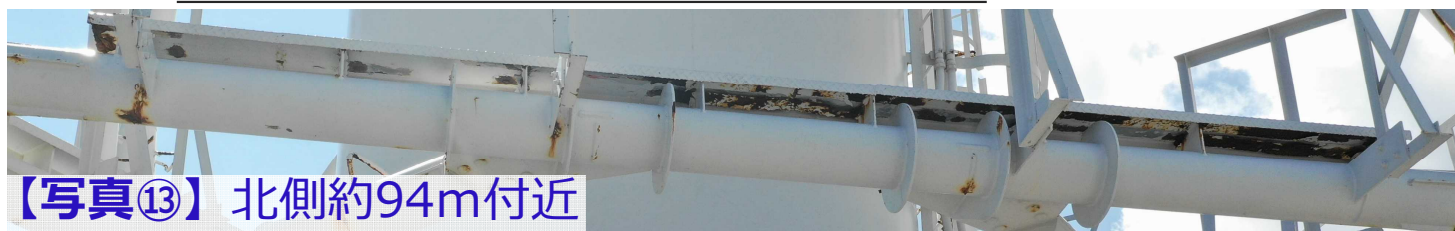
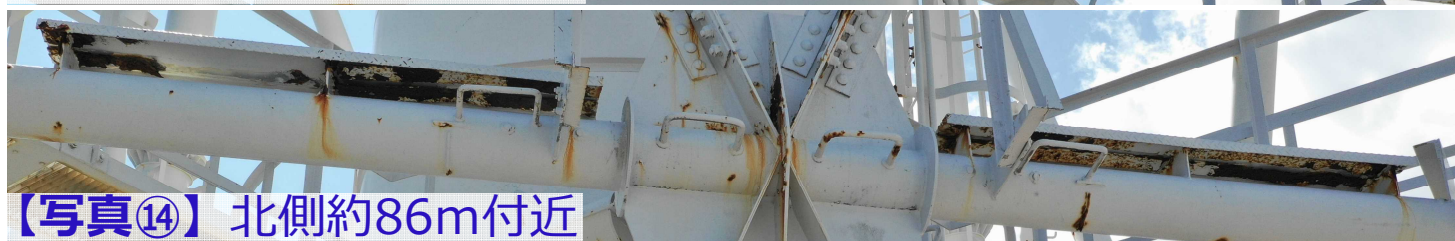
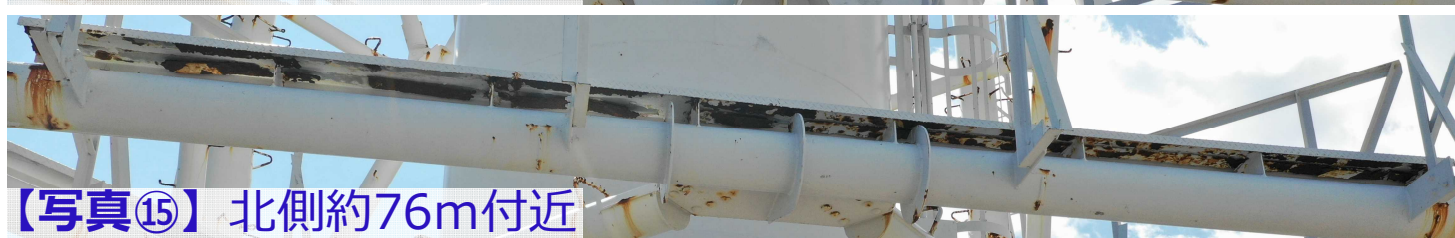
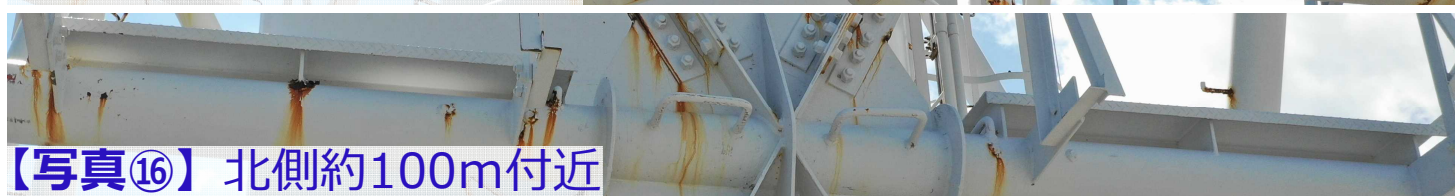
- 地上からの写真撮影で劣化が疑われる箇所について、ドローン調査においても、足場の下面を固定している旧足場材が腐食、減肉、部分消失していることを確認。直ちに落下しそうな足場材は確認されなかったが、落下リスク低減対策の検討を進めていく。
- 【写真⑬～⑮】腐食が確認された旧足場材は地上約18,30,76,86,94mにあるが、特に排気筒中段より上部の約76,86,94mで腐食の進行が見られる。これは、排気筒の海側にある3号機タービン建屋（高さ約26m）よりも高い位置にあることも影響していると考えられる。
- 【写真⑯】旧足場材が無い箇所には腐食が見られない。

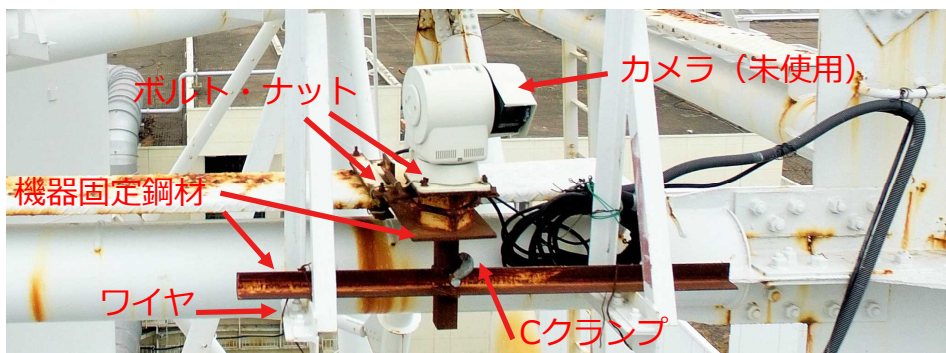
【写真⑰】北面約42m付近

- 4月10日にタービン建屋集中排気筒のドローン調査において劣化が疑われる機器等を確認した。
- 【写真⑰】劣化が疑われる機器周辺を確認した結果、機器を固定している鋼材の表面に発錆がみられた。固定治具（ボルト・ナット、Cクランプ、ワイヤ等）に欠損等はみられないが、腐食の進み具合は確認できなかった。
- 【写真⑱】下層部の足場材には腐食が見られるが、直ちに落下しそうな状況ではない。
- 【写真⑲】中層部から上層部の足場材には腐食が見られない。
- 腐食の状況と線量測定結果を踏まえて、タービン建屋集中排気筒の落下リスク低減対策の検討を進める。

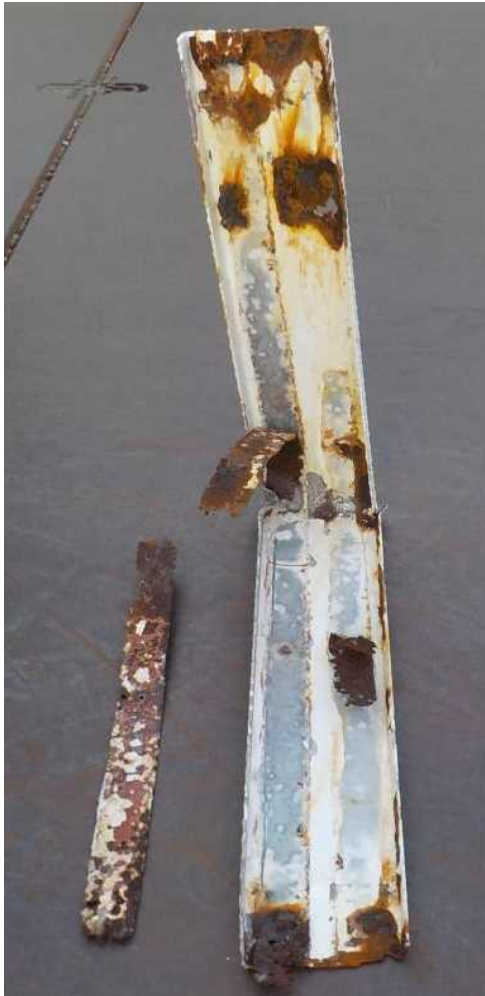
- 3/4号機排気筒は、昭和47年に竣工しているが、今回の落下部材は、昭和63年に改造工事に取り付けられた足場材(一部、竣工時部材含)である。

落下した足場材
約25cm×約180cm
厚さ約6mm,重量約22kg

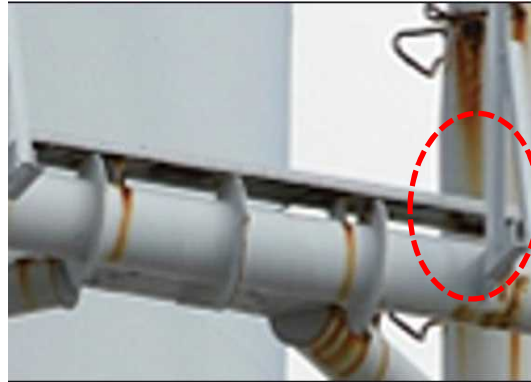
落下前の足場材付近
(地上約76m)
