中間貯蔵施設事業において  
発生した事例と対応等について  
(2019年3月環境安全委員会報告以降)

2019年8月

環境省

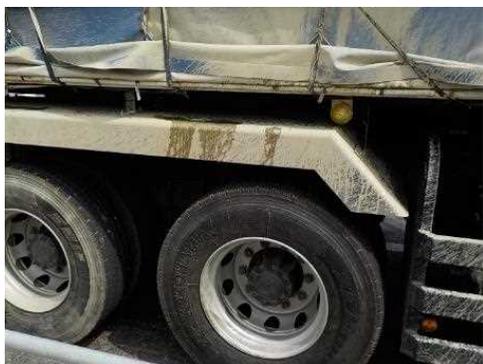
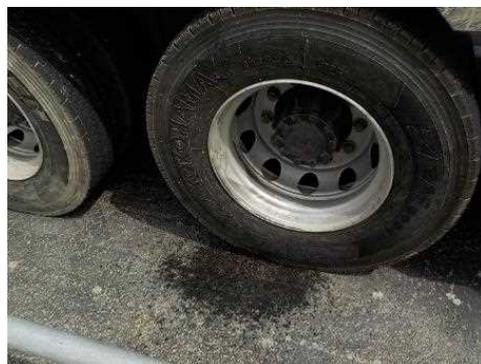
滴り発生時の状況

- 中間貯蔵施設に向かっていた除去土壌（大型土のう5袋）を積んだ輸送車両が、磐越自動車道差塩PA（上り）の輸送車両専用駐車マスに駐車した際、車両側面から駐車マスの路面に濁水が滴り落ちた跡があることが確認された。
- 滴った濁水の放射能濃度は、3.6Bq/L（ろ過前）であった。
- 路面の表面汚染密度は、濁水が滴り落ちた地点及び周辺の路面共に、100cpmであった。

- 大型土のうの内袋の口が正しく結束（インシュロック）されていなかった。
- 輸送車両荷台の逸水防止シートの差し込みが不十分であったため、輸送中に大型土のうが横に振れた時にシートの一部がずり上がり、袋内部から染み出た水がシートと下部シートのすき間からあおりの外側に逸水した。

- 正しく結束されていないときは、新たな大型土のう袋に詰め替える。
- 荷台に積み込んだ全ての大型土のう袋の上部の紐同士をロープで固縛し、口が外側に向かないようにする。
- 逸水防止シートをあおりの天端より低い位置で固定ベルトにより緊縛する。加えて、荷台の底面までシートを差し込んでいるかの点検・チェックを行う。

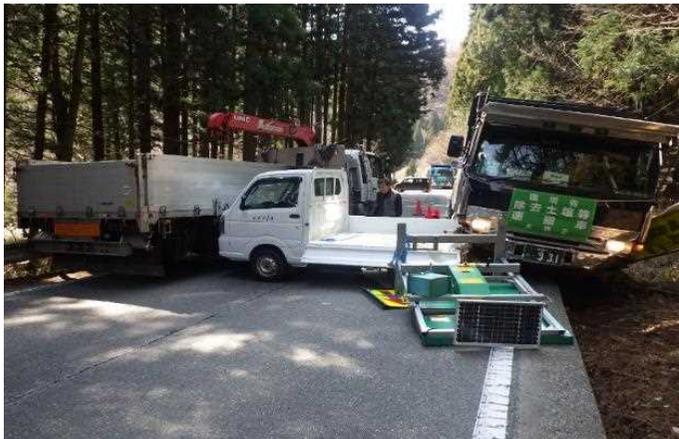
事故直後の状況

- 中間貯蔵施設に向かっていた除去土壌(大型土のう7袋)を積んだ輸送車両が、国道288号沿い(大熊町大字野上字湯の神地内)において工事車両(軽トラック)に追突し、そのはずみで、工事車両が対向する一般車両に衝突した。(けが人なし、大型土のうの落下なし、一時通行止め)
- 現場では、玉の湯温泉トンネル付近で見通し改善の伐木工事のため片側交互通行規制を行っており、工事車両はその規制車であった。

- アップダウンの多い山道で、フットブレーキを多用したため、ブレーキが効かなくなった。
- 運転手は、当該輸送ルート状況把握が不十分であった。
- 道路工事情報が事前に周知されておらず、また、ハザードマップに反映されていなかった。

- 運転手の経験等を考慮した車両の再配置
- 運転手を対象とした教育の実施(本件事故の概要・原因・再発防止策、山道運転における注意点の周知等)
- ハザードマップへの最新情報の反映と車載端末の音声アナウンスの追加(下り坂、工事箇所等)
- 事故現場の片側交互通行の停止線位置を前方へ変更、工事周知看板の追加設置(300m手前から)

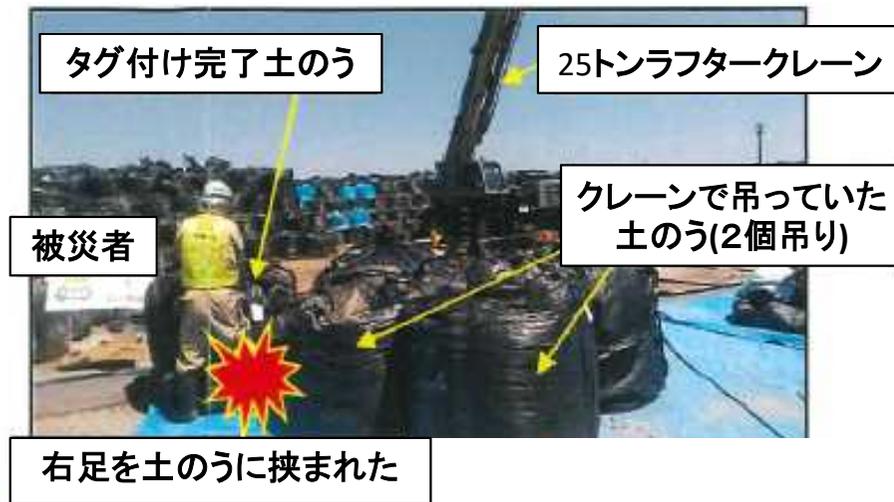
事故発生時の状況(再現)

- 浪江町の仮置場において、大型土のうを25トンラフタークレーンで吊り上げ、横に移動させる際、吊り上げた大型土のうと既に置かれていた大型土のうの間に、作業員の足が挟まった。作業員は本来の役割ではない作業をしようとし、吊荷ヤードに入っていた。
- 右足の頸骨及び腓骨の骨折と診断。

- 選任された玉掛者以外の者が吊荷ヤードに入り、本来の役割ではない作業をしようとした。
- 立入禁止措置が徹底されていなかった。
- 後方から来た吊荷に作業員が気づかなかった。

- 吊荷作業時の監視人の配置及び監視人職務の明確化。
- 立入禁止措置の徹底、立入禁止標識（玉掛者、監視人以外は立入禁止）の設置。
- 作業手順書への作業ルールの明記。
- 吊荷警報器の使用及び吊荷作業時の無線使用の実施。

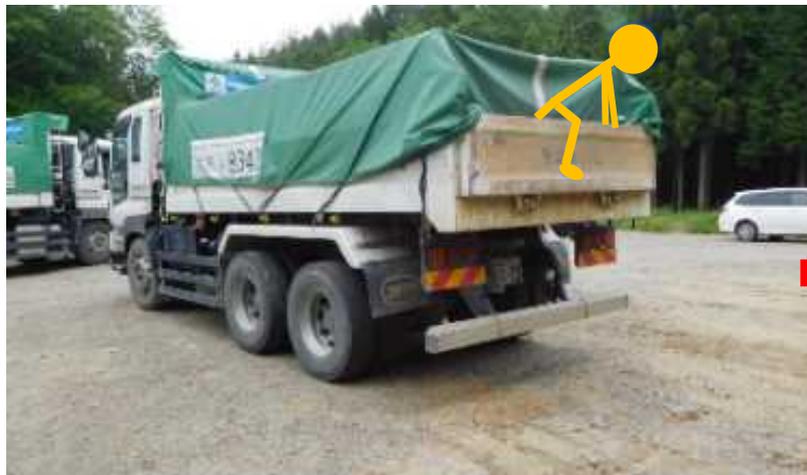
- 中間貯蔵施設内の運搬車両の出発前に、駐機場（南相馬市内）で、日常点検を行っていた。ダンプ荷台上で後部シートをめくって点検を終え、荷台から降りる際、後部ゲートに掛けていた右足が滑り、転落した。
- 左足大腿骨頭部の骨折と診断。

- ダンプ荷台への昇降に際し、昇降設備を用いなかった。

ダンプシートがかけられた状態で荷台上で点検していた。

- 駐機場内の状況と日常点検の状況を確認し指導する。
- ダンプシートが固定されているかを地上で確認し、ダンプ荷台上の点検は不要とする。
- 点検時の危険性及び対策を事故事例等を用いて教育する。

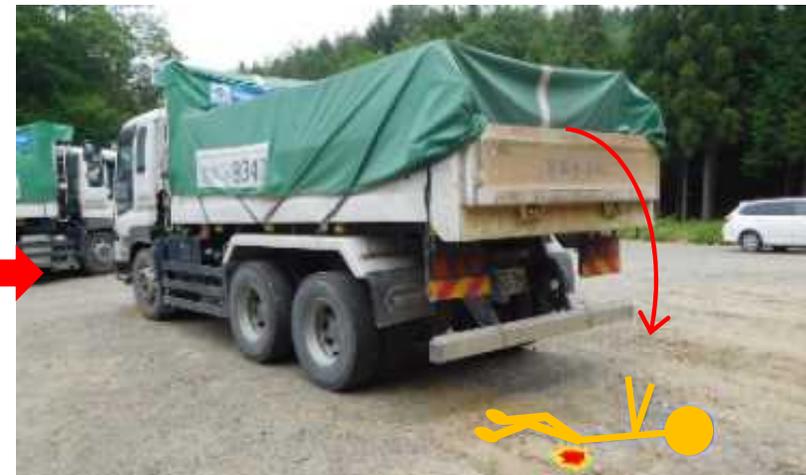
後部ゲートに掛けていた足が滑り、転落した。

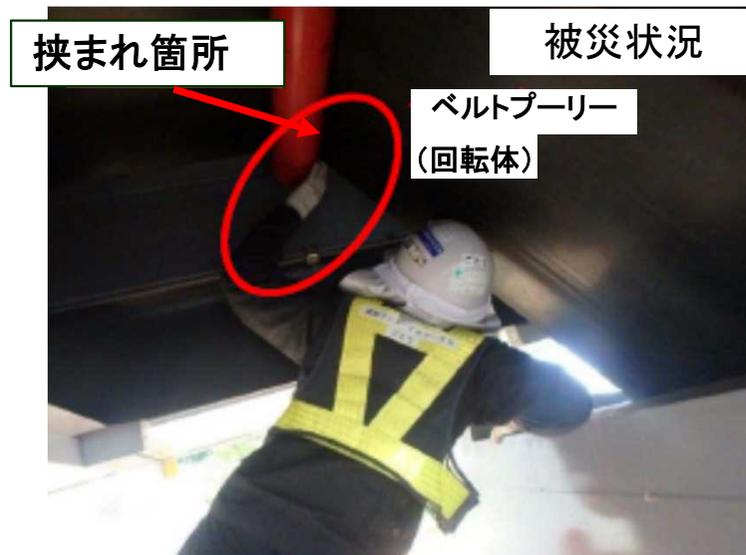
事故発生時の状況(再現)

- ベルトコンベアへの挟まれによる作業員のけが 2019年5月17日 2時20分頃 <大成JV>
- 土壌貯蔵施設のベルトコンベアの試運転調整中、作業指揮者が異音の発生源を確認するためにベルトコンベア下部を点検している際に、運転中の回転部に左腕を挟まれた。
  - 左腕手首から肘の間の骨折と診断。

- 手順を無視して運転中のベルトコンベアの回転部に触った。
- 点検・調整・修理時の手順の検討が不十分であった。
