# 中間貯蔵施設事業において 発生した事例と対応等の詳細 (2019年3月環境安全委員会報告以降)

2019年8月

環境省

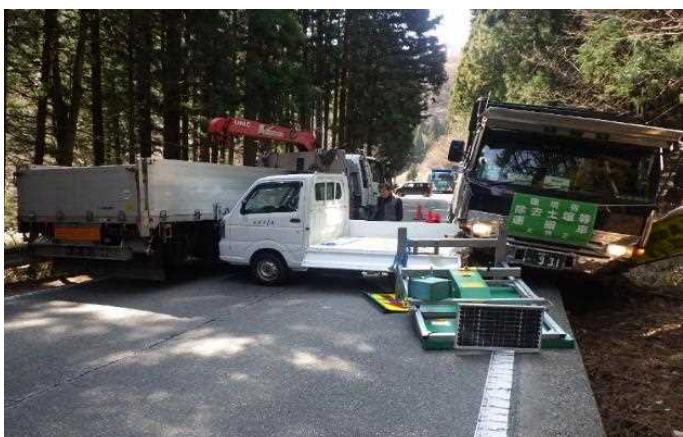
- 中間貯蔵施設に向かっていた除去土壌（大型土のう7袋）を積んだ輸送車両が、国道288号沿い（大熊町大字野上字湯の神地内）において工事車両（軽トラック）に追突し、そのはすみで、工事車両が対向する一般車両に衝突した。（けが人なし、大型土のうの落下なし、一時通行止め）
- 現場では、玉の湯温泉トンネル付近で見通し改善の伐木工事のため片側交互通行規制を行っており、工事車両はその規制車であった。

- アップダウンの多い山道で、フットブレーキを多用したため、ブレーキが効かなくなった。
- 運転手は、当該輸送ルートの状況把握が不十分であった。
- 道路工事情報が事前に周知されておらず、また、ハザードマップに反映されていなかった。

事故直後の状況

- 運転手の経験等を考慮した車両の再配置。
- 運転手を対象とした教育の実施（本件事故の概要・原因・再発防止策、山道運転における注意点の周知等）。
- ハザードマップへの最新情報の反映と車載端末の音声アナウンスの追加（下り坂、工事箇所等）。
- 事故現場の片側交互通行の停止線位置を前方へ変更、工事周知看板の追加設置（300m手前から）。

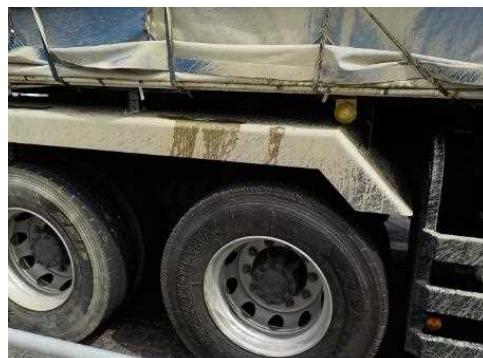
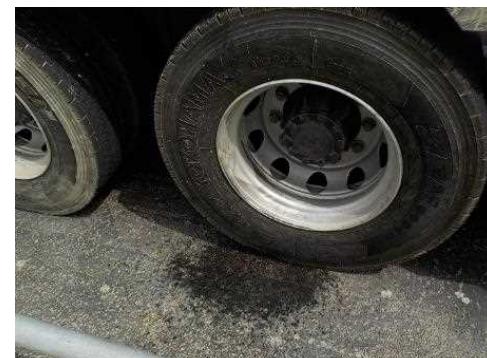
- 2019年3月26日 10時51分頃 <前田JV>
- 中間貯蔵施設に向かっていた除去土壤(大型土のう5袋)を積んだ輸送車両が、磐越自動車道差塩PA(上り)の輸送車両専用駐車マスに駐車した際、車両側面から駐車マスの路面に濁水が滴り落ちた跡があることが確認された。
  - 滴った濁水の放射能濃度は、3.6Bq/L(ろ過前)であった。
  - 路面の表面汚染密度は、濁水が滴り落ちた地点及び周辺の路面共に、100cpmであった。

- 大型土のうの内袋の口が正しく結束(インシュロック)されていなかった。
- 輸送車両荷台の逸水防止シートの差し込みが不十分であったため、輸送中に大型土のうが横に振れた時にシートの一部がずり上がり、袋内部から染み出た水がシートと下部シートのすき間からあおりの外側に逸水した。

滴り発生時の状況

- 正しく結束されていないときは、新たな大型土のう袋に詰め替える。
- 荷台に積み込んだ全ての大型土のう袋の上部の紐同士をロープで固縛し、口が外側に向かないようにする。
- 逸水防止シートをあおりの天端より低い位置で固定ベルトにより緊縛する。加えて、荷台の底面までシートを差し込んでいるかの点検・チェックを行う。

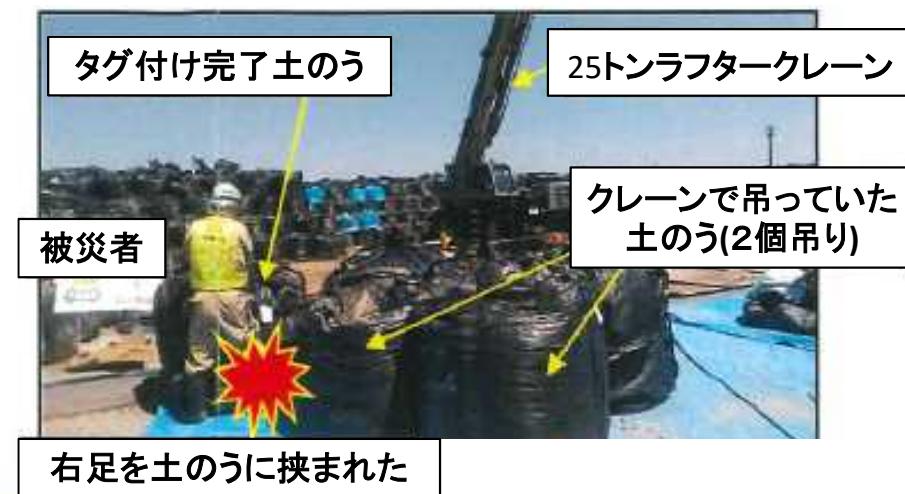
- 浪江町の仮置場において、大型土のうを25トンラフタークレーンで吊り上げ、横に移動させる際、吊り上げた大型土のうと既に置かれていた大型土のうの間に、作業員の足が挟まった。作業員は本来の役割ではない作業をしようとした、吊荷ヤードに入っていた。
- 右足の頸骨及び腓骨の骨折と診断。

- 選任された玉掛者以外の者が吊荷ヤードに入り、本来の役割ではない作業をしようとした。
- 立入禁止措置が徹底されていなかった。
- 後方から来た吊荷に作業員が気づかなかつた。

事故発生時の状況（再現）

- 吊荷作業時の監視人の配置及び監視人職務の明確化。
- 立入禁止措置の徹底、立入禁止標識（玉掛者、監視人以外は立入禁止）の設置。
- 作業手順書への作業ルールの明記。
- 吊荷警報器の使用及び吊荷作業時の無線使用の実施。

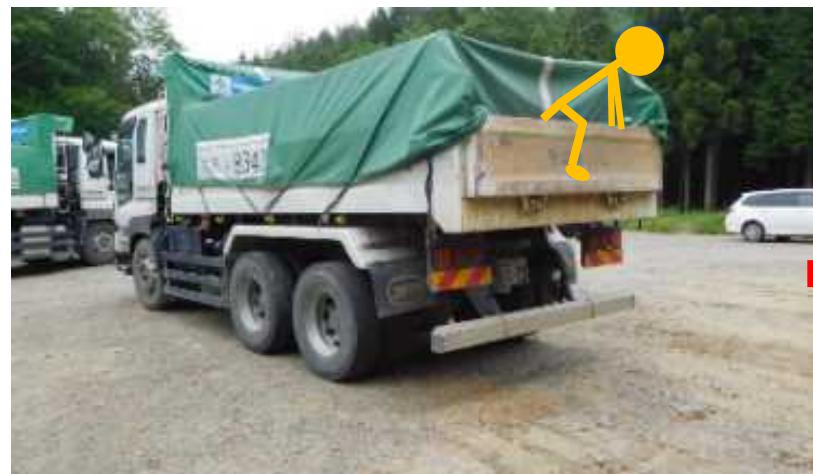
- 中間貯蔵施設内の運搬車両の出発前に、駐機場(南相馬市内)で、日常点検を行っていた。ダンプ荷台上で後部シートをめくって点検を終え、荷台から降りる際、後部ゲートに掛けていた右足が滑り、転落した。
- 左足大腿骨頭部の骨折と診断。

ダンプシートがかけられた状態で荷台上で点検していた。

- 駐機場内の状況と日常点検の状況を確認し指導する。
- ダンプシートが固定されているかを地上で確認し、ダンプ荷台上的点検は不要とする。
- 点検時の危険性及び対策を事故事例等を用いて教育する。

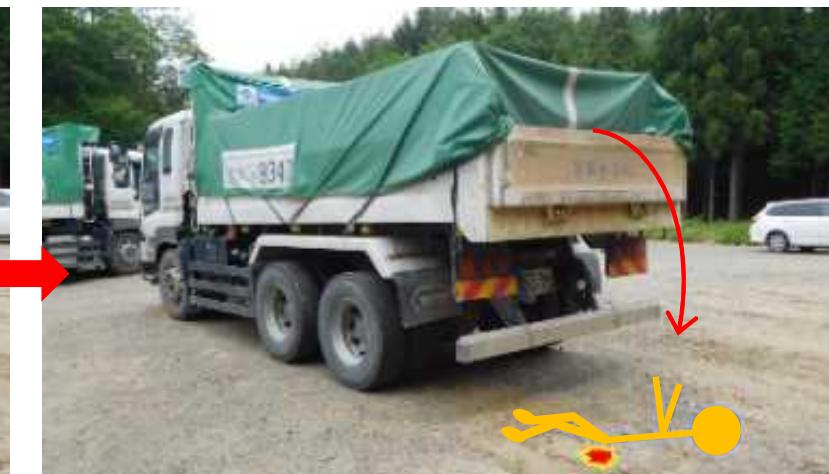
- ダンプ荷台への昇降に際し、昇降設備を用いなかった。

後部ゲートに掛けていた足が滑り、転落した。

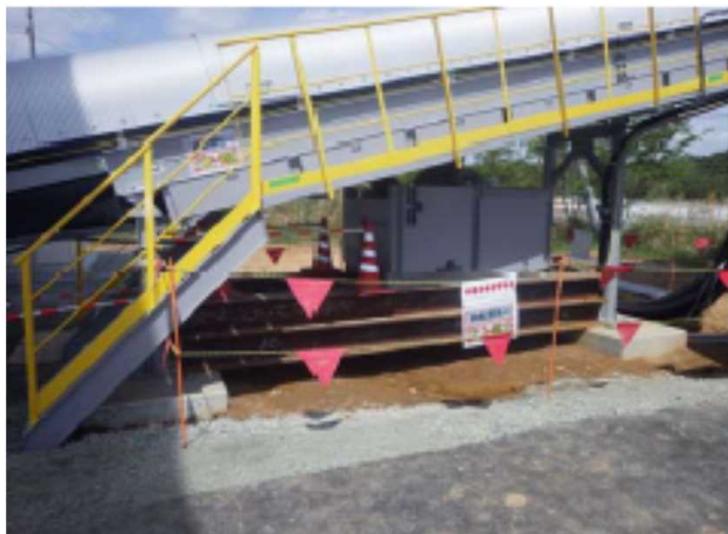
事故発生現場(対策実施後)

- ・ 運転中の機械には絶対に触らないことを再教育する。
- ・ 回転部にカバーを設置して触れないようにするとともに、鍵付きの立入禁止フェンスを設置する。
- ・ 項目ごとの点検・調整・修理方法を明確化し、周知徹底する。

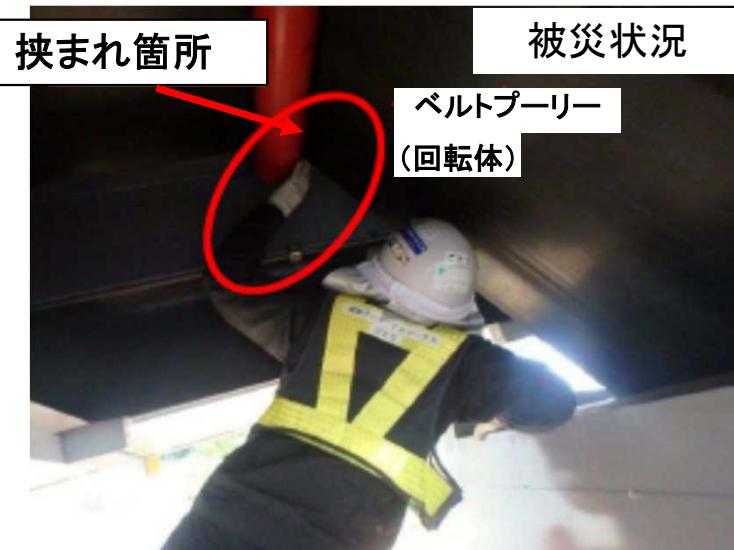
- ・ 土壌貯蔵施設のベルトコンベアの試運転調整中、作業指揮者が異音の発生源を確認するためにベルトコンベア下部を点検している際に、運転中の回転部に左腕を挟まれた。
- ・ 左腕手首から肘の間の骨折と診断。

- ・ 手順を無視して運転中のベルトコンベアの回転部に触った。
- ・ 点検・調整・修理時の手順の検討が不十分であった。

事故発生時の状況(再現)
