福島県原子力発電所の廃炉に関する安全監視協議会
資料（2）

1/2号排気筒解体工事の状況について

2019年11月21日

東京電力ホールディングス株式会社

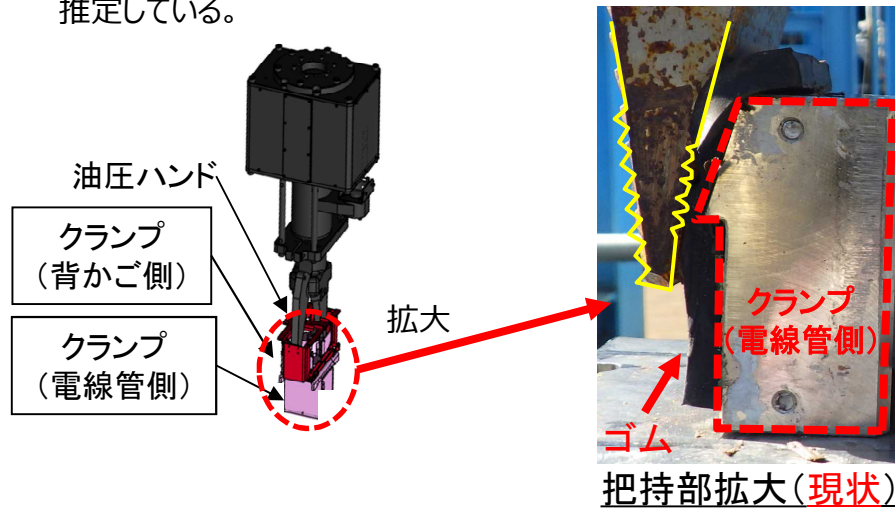
【現状】（原因）

接触部のかかりが不十分の為、ゴムの摩擦でクランプを把持していた。ゴムとクランプ（電線管側）の接着面が弱まり、クランプが落下したと推定している。

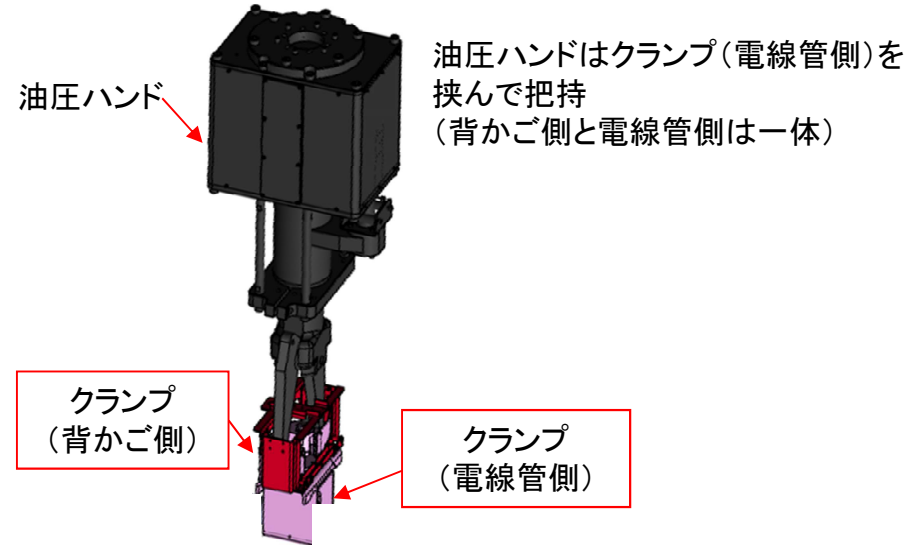
②アームと排気筒の干渉回避時(今回、クランプ落下時)

●10月27日、電線管に取り付ける前に6軸アームに付けている油圧ハンドで把持していたクランプ（落下防止金具）が6軸アームを下に向けた際に排気筒真下に落下したが、立ち入り禁止エリアを設定しており安全上問題はないことを確認している。

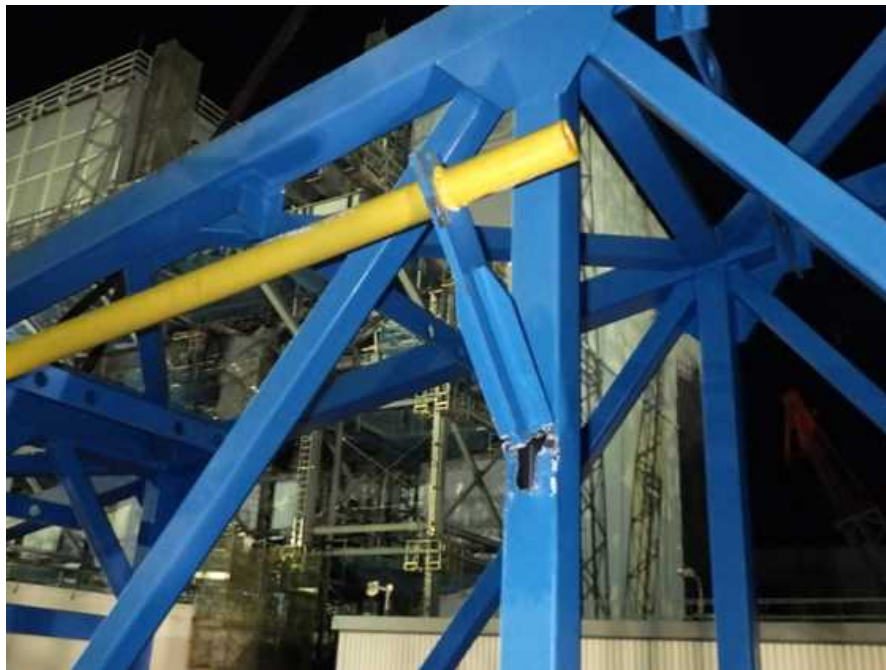
【鉄塔解体装置フレーム状況】

- 1/2号機排気筒解体作業において、鉄塔解体装置を用いた斜材切断作業を11月6日午後0時45分から開始し、11月7日午前6時11分に斜材8箇所を切断を完了した。
- その後、装置のメンテナンスや段取り替え等を実施し、11月11日 午前0時10分より鉄塔解体装置（支柱材切断装置）取付のため、鉄塔解体装置を吊っているワイヤーの整線作業中において、ワイヤーを巻き上げた際に（地切り※前）鉄塔解体装置と吊り上げ用ワイヤーが接触し、鉄塔解体装置と吊り上げ用ワイヤーの一部が損傷した。

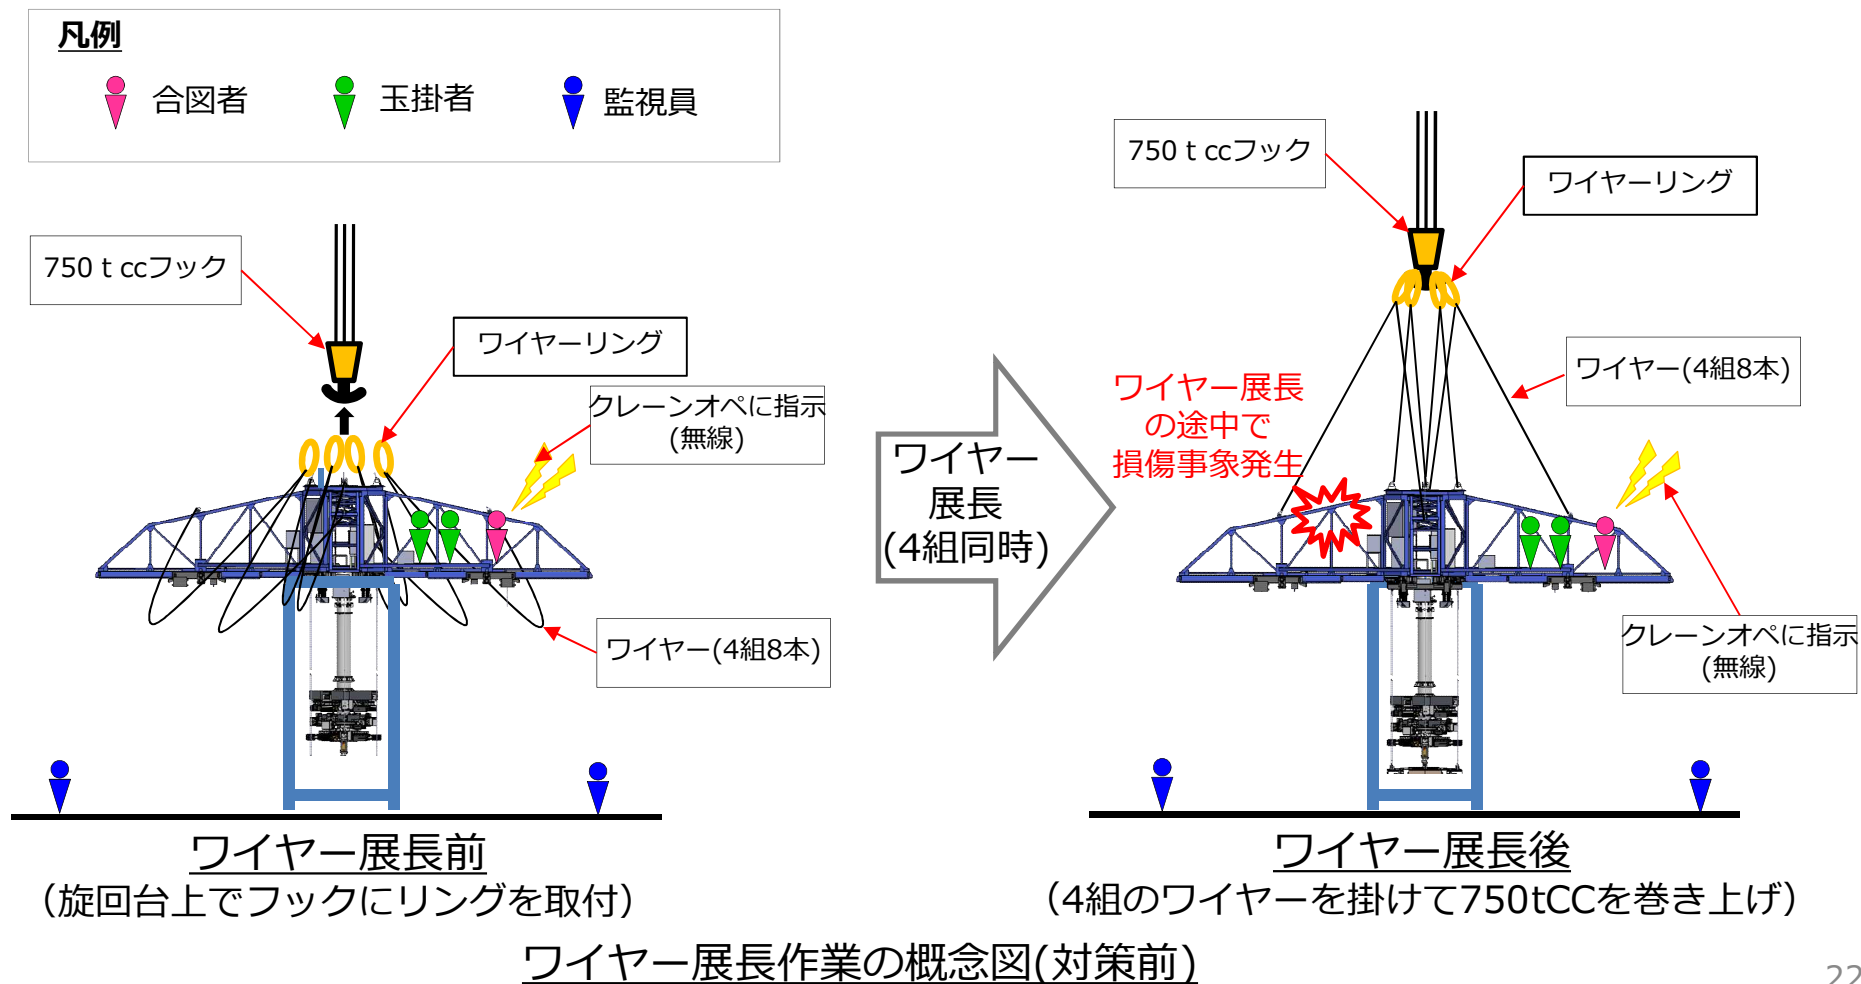
【原因】

- ワイヤー（4組8本）を750 t クレーンフックに取付け、展張させる作業において4組（8本）同時に750 t クレーンフックで展張しようとした際に引っ掛かりに気づくのが遅れたことが原因と考えている。

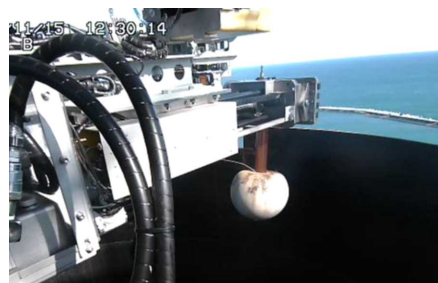
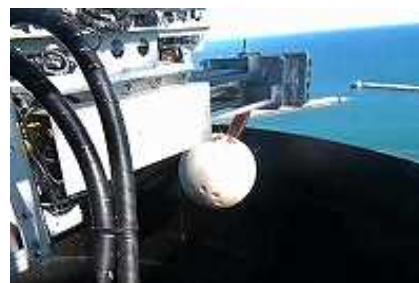
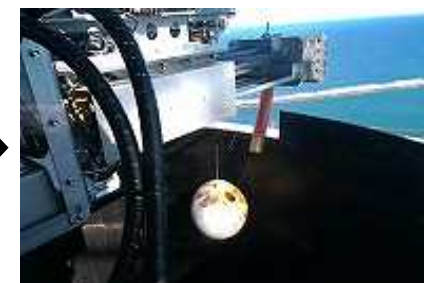
写真：挿入ガイド 落下状況

鉄塔解体装置を排気筒筒身へ設置する作業を行っている際、一時的な強風により鉄塔解体装置が回転しながら振れたことにより挿入ガイドが筒身に過大に接触し、鉄塔解体装置の挿入ガイド4箇所中1箇所が落下した。

落下した挿入ガイドは『ボール部』と『バー部』に分かれ、『ボール部』は筒身内に落下、『バー部』は排気筒グレーチング上に落下した。

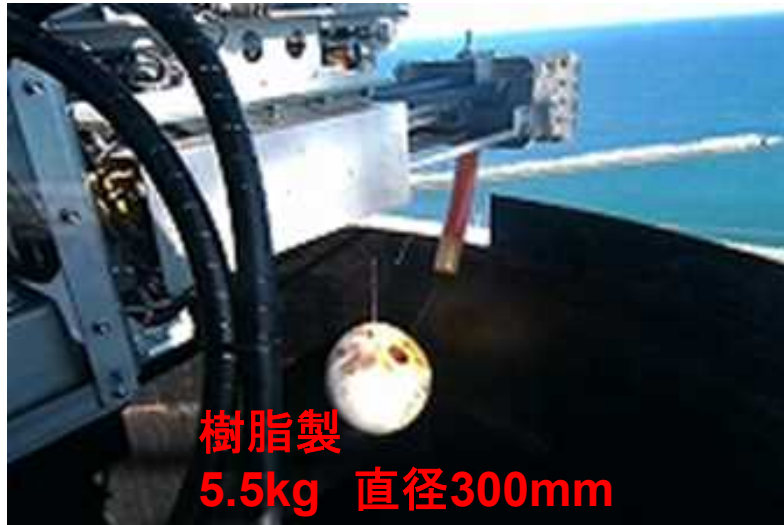
写真：挿入ガイド（ボール部）落下時

挿入ガイド落下の状況は以下の通り。

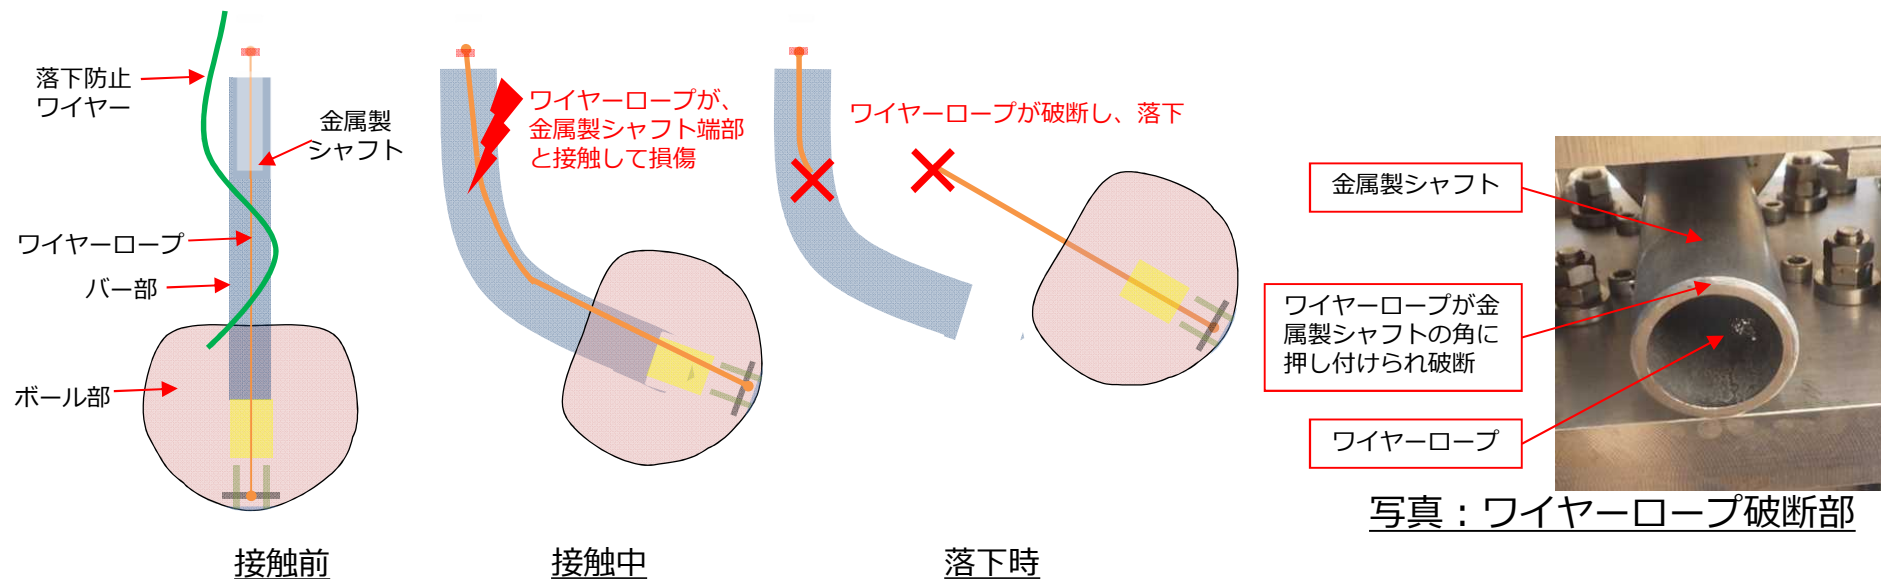
図：ワイヤーロープ切断状況

- 挿入ガイドが変形した際、バー部の中で、ワイヤーロープが金属製シャフトの端部と接触して擦れ合うことで損傷し、破断したことで、挿入ガイドが落下した。
- 他の挿入ガイド3箇所についても、金属製シャフトの端部と同じ高さで、ワイヤーロープに傷みが見られた。

- ① 挿入用ガイドに変形が発生しても挿入ガイドを固定するワイヤーが切れ難い構造とする。
- ② 落下防止ワイヤーについても二重化し、落下防止策を強化する。

- 挿入ガイドに変形が発生しても挿入ガイドを固定するワイヤーが切れ難い構造とするために、金属製シャフトと挿入ガイドの接続部に樹脂製のクッション材を追設する。
- 今後、恒久対策として、挿入ガイドを振れ止めとして使用する為の改良についても検討する。

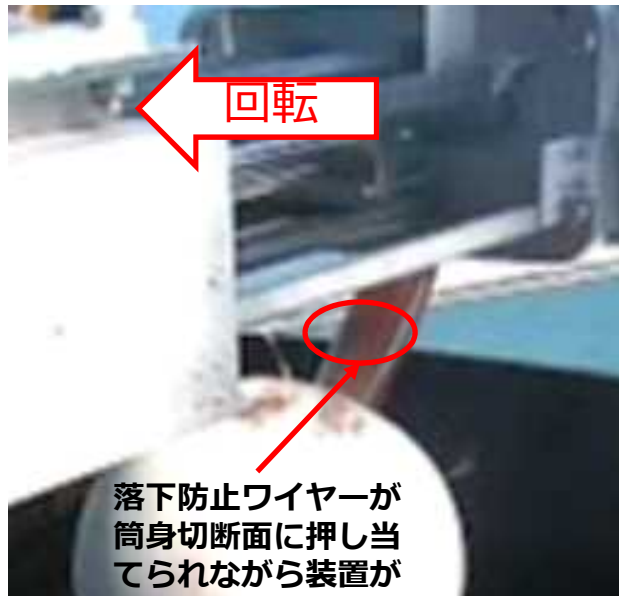
- 挿入ガイドに設けていた落下防止ワイヤーは、筒身の切断面に押し当てられながら装置が回転して擦れたことで、挿入ガイド内部のワイヤーよりも先に破断していた。

落下防止ワイヤーが筒身切断面に押し当てられながら装置が回転したことでワイヤーが損傷・破断

- 落下防止ワイヤーについては二重化する。

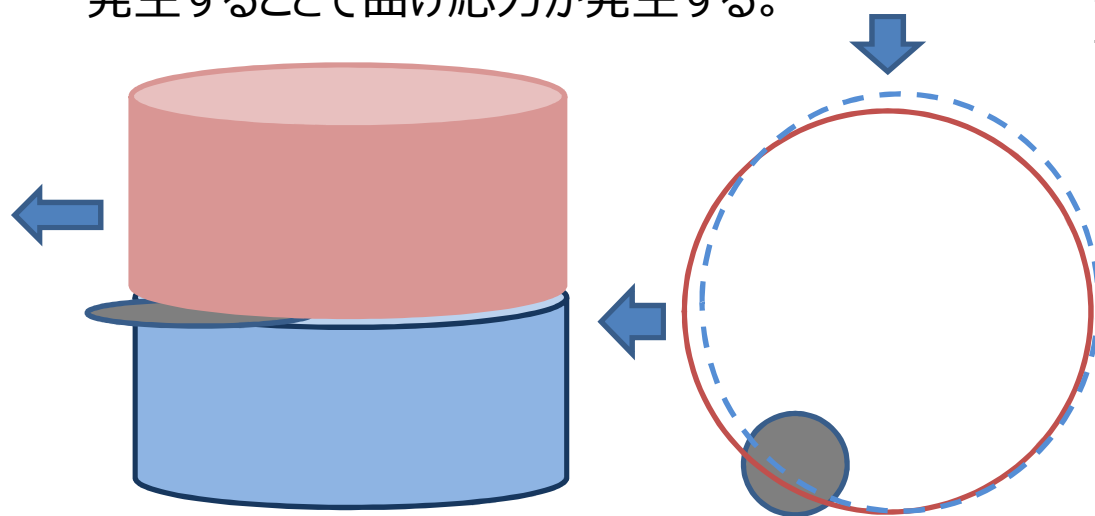
【原因①】

筒身の変形により筒身が切断されると、応力が開放され歪みが発生し、面外方向にズレが発生することで曲げ応力が発生する。

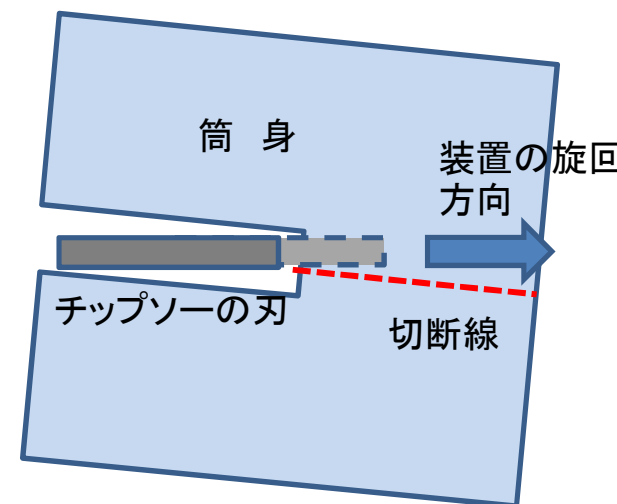
【原因②】

筒身の変形・揺れ等により，装置を筒身に対して水平に設置できず刃が斜めに入るため，旋回方向と切断線にズレが発生する。

チップソーで筒身にミシン目（切取り線）をつくるように切断を行い、切断面からの応力の影響を軽減する切断方法を用いる。

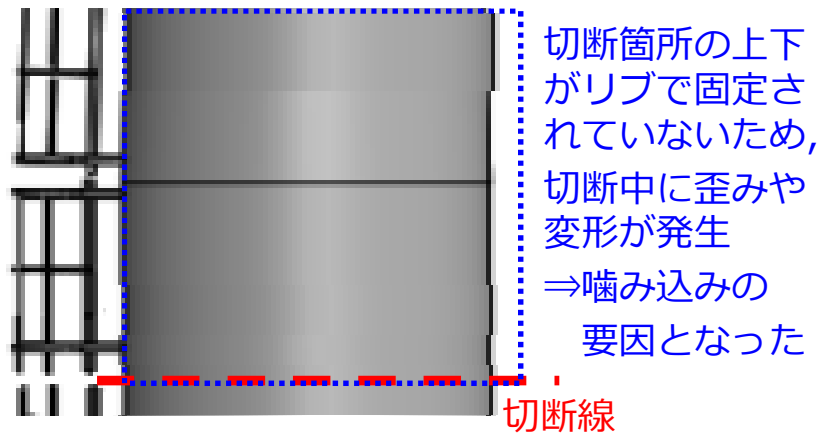
実機の切断概念図

- 実証試験では繰り返し筒身の切断を行う必要があることから、切断部分だけを交換できるように筒身にリブ（フランジ）があったことで歪な変形が生じにくく、実証試験では、問題なく切断できたと推定。
