福島第一原子力発電所における不具合の詳細とトラブルの対応状況について

1 3号機燃料取扱作業における不具合 P. 2~6

2 1・2号機排気筒解体作業における不具合 P. 7~10

3 トラブルの対応状況 P. 11~13

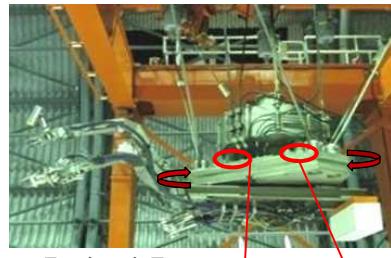
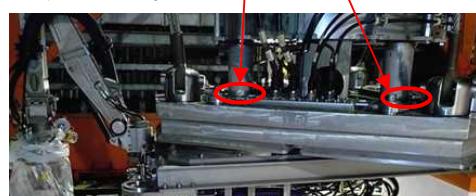
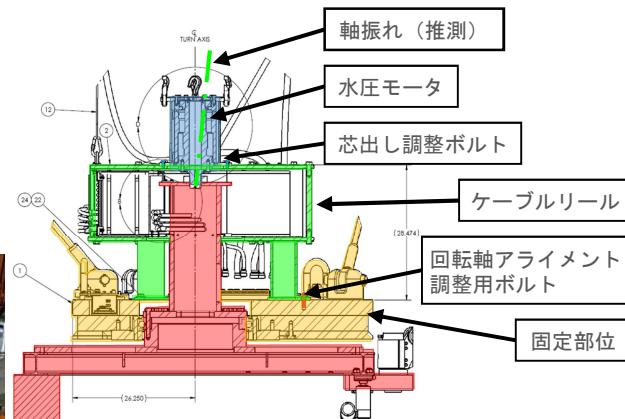
テンシルトラス断面図

燃料取扱機テンシルトラス旋回不良について

2019年9月3日、燃料取り出しの準備作業をしていたところ、燃料取扱機のテンシルトラス※がスムーズに旋回しない不具合を確認しました。

テンシルトラスの回転軸アライメント調整用ボルト※の締め付けに伴い、水圧モータの軸振れが発生し、摺動抵抗が増加したことと、水圧モータ内部のシール※部からの漏れにより回転動力が低下したことが原因と推測しました。

水圧モータの交換を行いました。
交換後、旋回調整及び動作確認を実施しました。

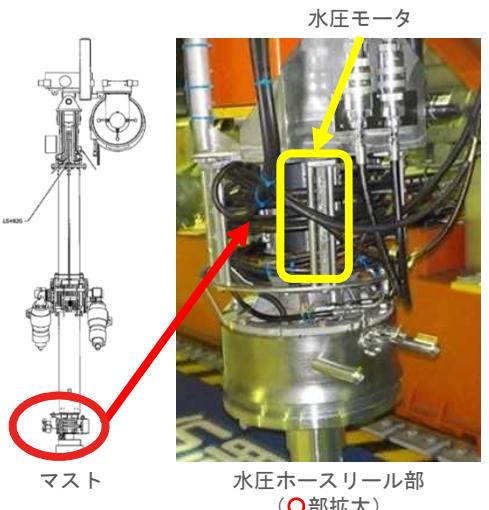
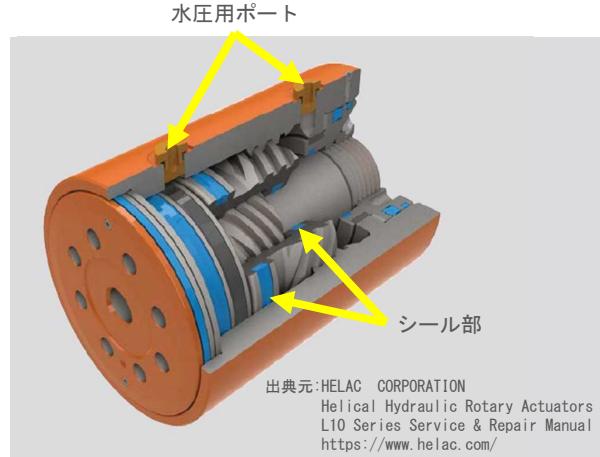
燃料取扱機マスト旋回不良について

2019年9月9日、燃料取り出しの準備作業をしていたところ、燃料取扱機のマスト※がスマーズに旋回しない不具合を確認しました。

水圧モータ内部のシール※部からの漏れにより水圧モータの回転力が低下したことが原因です。

水圧モータの交換を行いました。
交換後、旋回調整及び動作確認を実施しました。

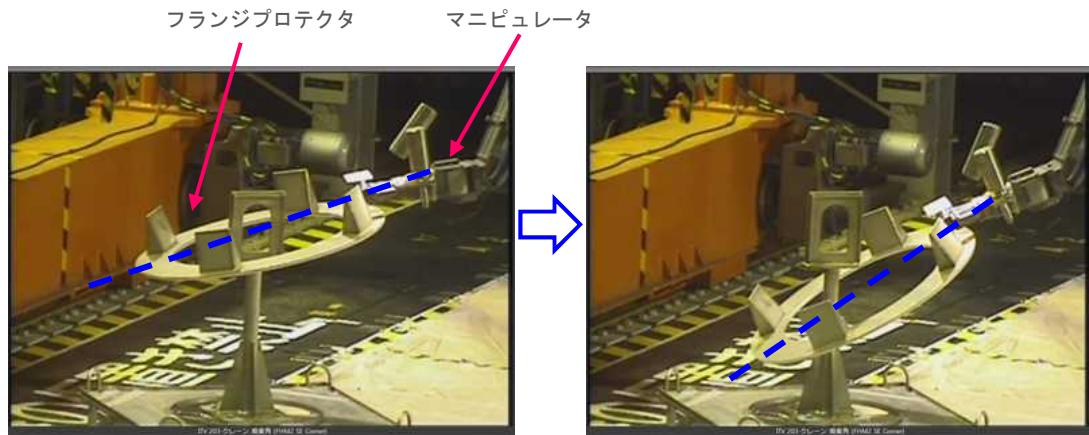
燃料取扱機マニピュレータ（左腕）動作不良について

2019年10月15日、燃料取り出し準備作業時にフランジプロテクタ※を把持した状態で、関節の操作のために固定解除の操作を行いました。その際に、マニピュレータ※の手首が下がり、把持していたフランジプロテクタが下がる不具合を確認しました。

関節制御用駆動装置※内部のシート部から僅かに圧力（作動流体）が低圧側に漏れたことによる持ち上げ力の低下と推定しました。

当該間接部以外の部位は健全であること並びに当該間接の固定解除をしない運用とすることで安全に作業が実施できることを動作試験にて確認したことから、がれき撤去を再開しており、継続使用について検討しています。

なお、フランジプロテクタ設置作業については代替策（燃料取扱機補助ホイストまたはクレーン補巻を使用）にて対応可能の見込みです。

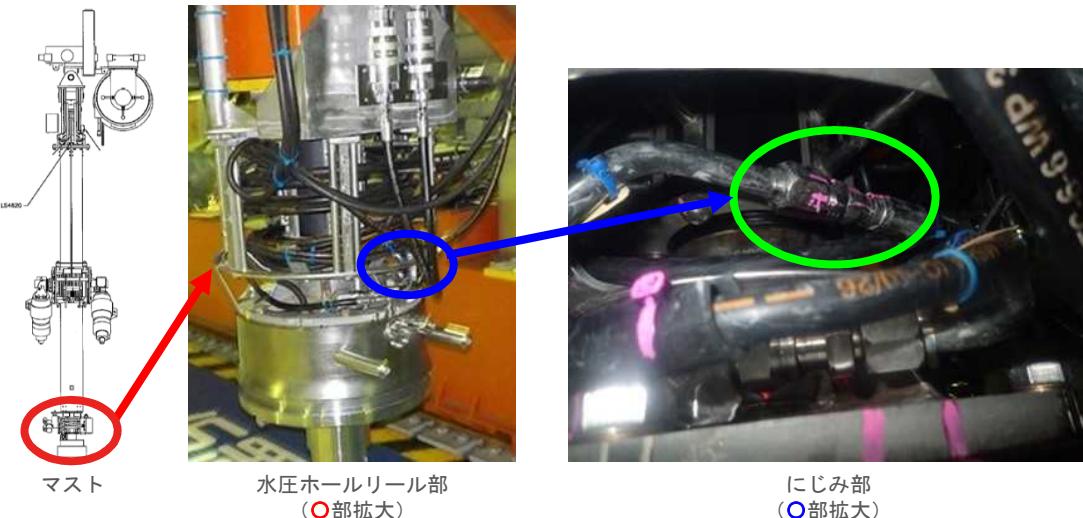
燃料取扱機マストからの作動流体のにじみについて

2019年10月15日、マニピュレータ※でのフランジプロテクタ※の把持状況の確認のため、当社監理員が現場に出向した際に、マスト※下部に作動流体の滴下痕があることを確認しました。にじみ個所はマストの水圧ホースと配管の継手部で、にじみは約13秒に1滴程度でした。

マスト水圧モータ後の旋回調整時に、水圧ホースが当該継手部を引張り、捻れの力が発生したため、継手部の緩みが発生したと想定しました。

当該接続部を取り外し、水圧ホースが当該継手を引張らないように再接続を実施しました。
再接続後には、動作確認を実施しました。

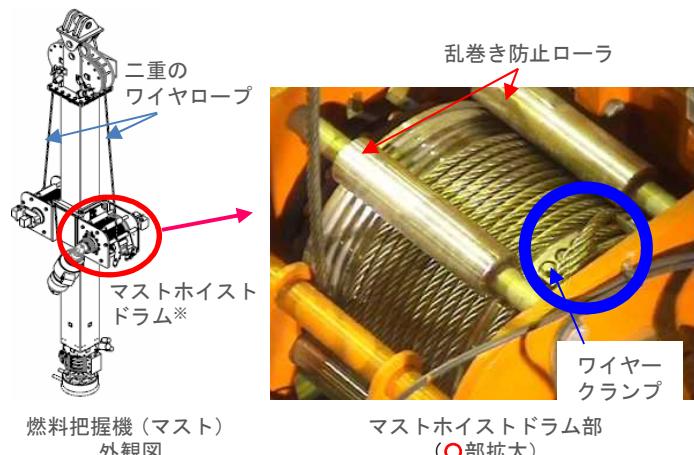
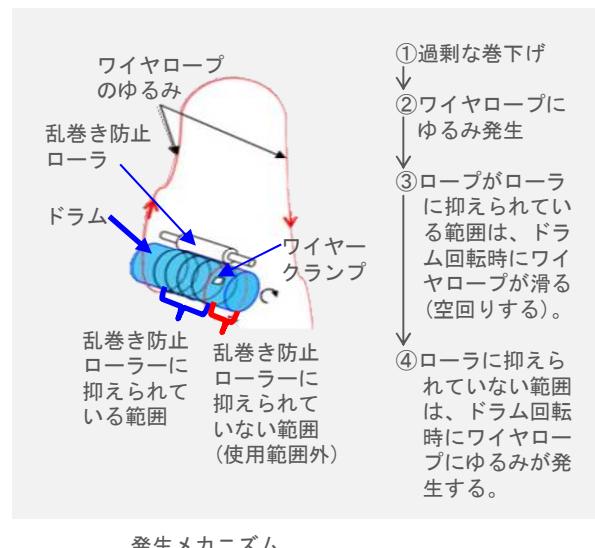
燃料取扱機マストワイヤロープの潰れについて

2019年10月18日、燃料取扱機マストを操作していたところ、マストホイスト※2のマスト昇降用ワイヤロープに乱巻きが発生し、一部が潰れていることを確認しました。

また、点検に伴うマストのツール取外・取付作業において、接続確認のためにマストが着座した後も引き続き巻き下げ操作を実施していたことを荷重計等の記録にて確認しました。

マストの過剰な巻下げによりワイヤロープが緩み、乱巻きが発生しました。

ワイヤロープに乱巻きが発生した状態で巻き上げ操作を行ったことにより、ワイヤロープが乱巻き防止ローラーの支柱に挟まったことが原因です。

ワイヤロープの交換を準備中です。
また、乱巻き発生の再発防止対策を検討中です。

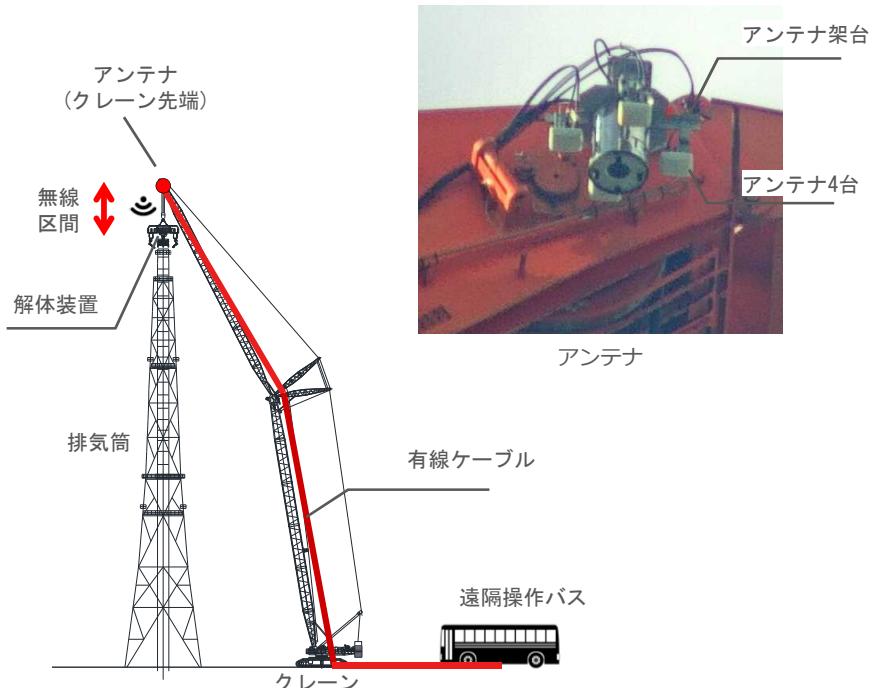
クレーンアンテナの通信不具合について

2019年9月12日、排気筒解体作業開始前の準備作業時に、通信状態の異常が確認されました。

9月15日に一度クレーンを伏せた状態でクレーン先端に取り付けてある通信設備の確認を実施したところ、4台中3台のアンテナ内部への浸水（各50cc程度）を確認しました。

浸水が確認されたアンテナの水抜きを実施しました。水抜き穴から雨水が浸入しないようにカバーを設置しました。（4台中4台に設置済）

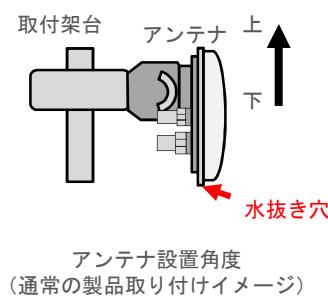
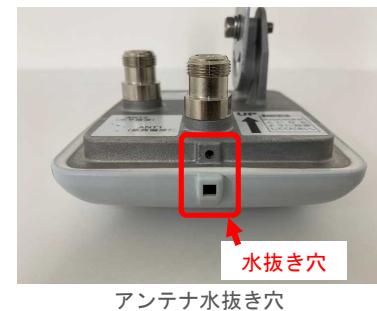
当該アンテナについて、メーカーが取扱説明書で示す設置角度は、送受信面正面が水平±45度の範囲に向く角度でした。一方、今回工事では、クレーン先端直下の解体装置側アンテナと通信を行うため、アンテナを下向きに設置していました。

結果として、アンテナ水抜き穴から雨水が浸入して内部に溜まり、通信不具合を発生させたと判断しました。

今後、天候の状況を見ながら、計画的にクレーン伏せ時に雨水浸入が無いか確認を行います。

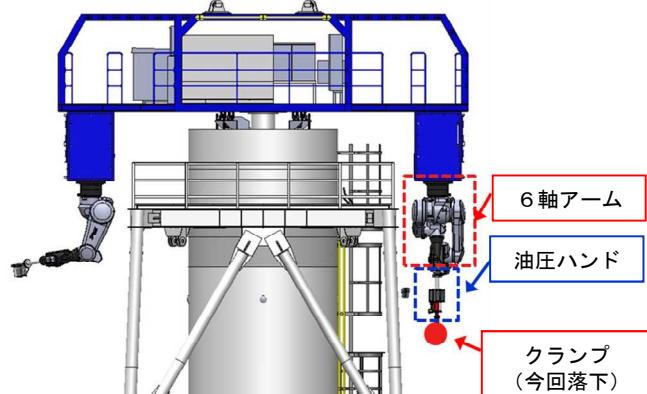
筒身解体装置クランプ（落下防止金具）の落下について

2019年10月27日、6軸アームに付いている油圧ハンドで把持していたクランプ※が切断対象であった電線管に取り付ける前に6軸アームを下に向かた際に排気筒真下に落下しました。

- ① 油圧ハンドとクランプの接触部のかかりが不十分のため、ゴムの摩擦でクランプを把持していましたが、ゴムとクランプの接着面が弱まり落下したと推定しています。
- ② 油圧ハンドとクランプの把持状態の確認が不十分でした。
- ③ 落下防止線の取付を失念していました。

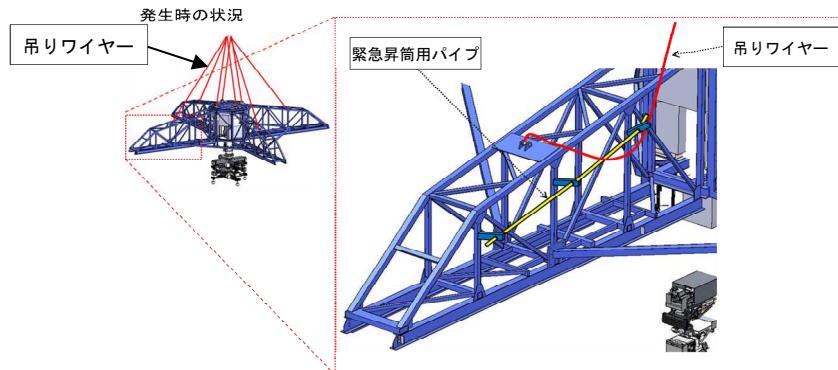
鉄塔解体装置フレームの一部破損について

2019年11月11日、鉄塔解体装置（主柱材切断装置）取り付けのため、鉄塔解体装置を吊っているワイヤー整線作業においてワイヤーを巻き上げた際鉄塔解体装置と吊り上げ用ワイヤー（吊りワイヤー）が接触し、鉄塔解体装置と吊り上げ用ワイヤーの一部が損傷しました。

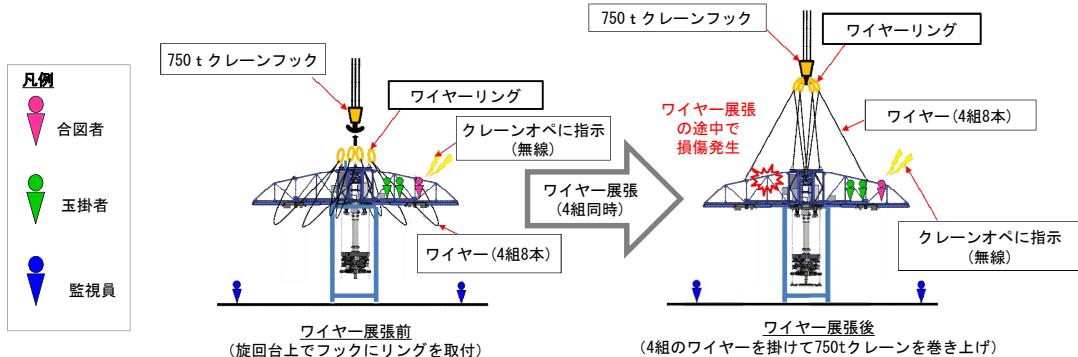
吊り上げ用ワイヤー（4組8本）をクレーンフックに取り付け、展張させる作業において同時に展張しようとした際に引っ掛けに気づくのが遅れたことが原因と推定しています。

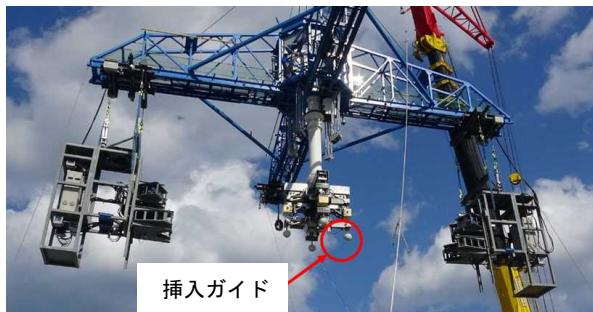
鉄塔解体装置挿入ガイド落下について

2019年11月15日、鉄塔解体装置を排気筒筒身へ設置する作業を行っている際、一時的な強風により鉄塔解体装置が回転しながら振れたことにより挿入ガイド※が筒身に過大に接触し落下しました。（4箇所中1箇所落下）

実証試験において、風による解体装置の揺れ・回転の制止に、本来の用途とは異なる挿入ガイドを使用することが有効であったことから、今回も同様な運用を行っていました。
