令和元年 台風19号災害の概要

令和元年11月

福島県三春土木事務所

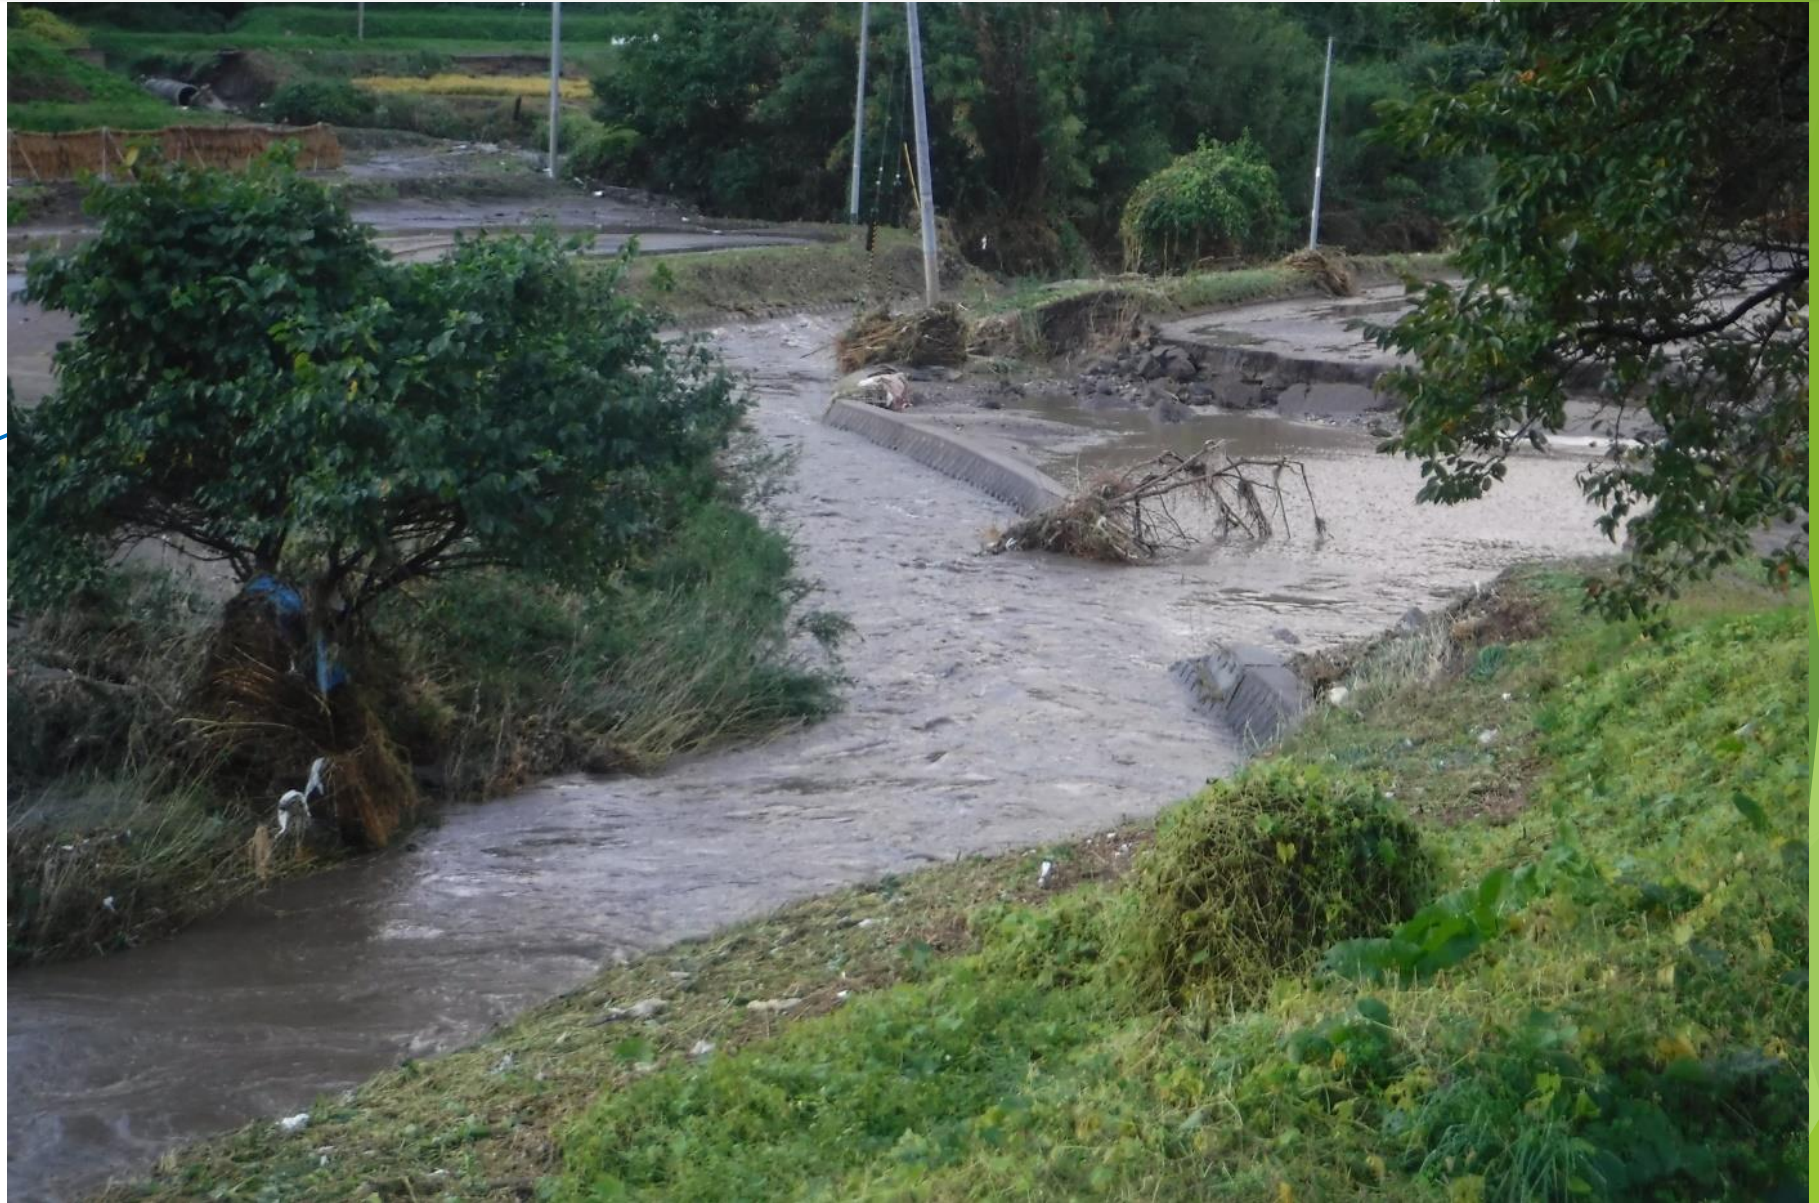
移川（田村市船引町石沢地区）

出水状況

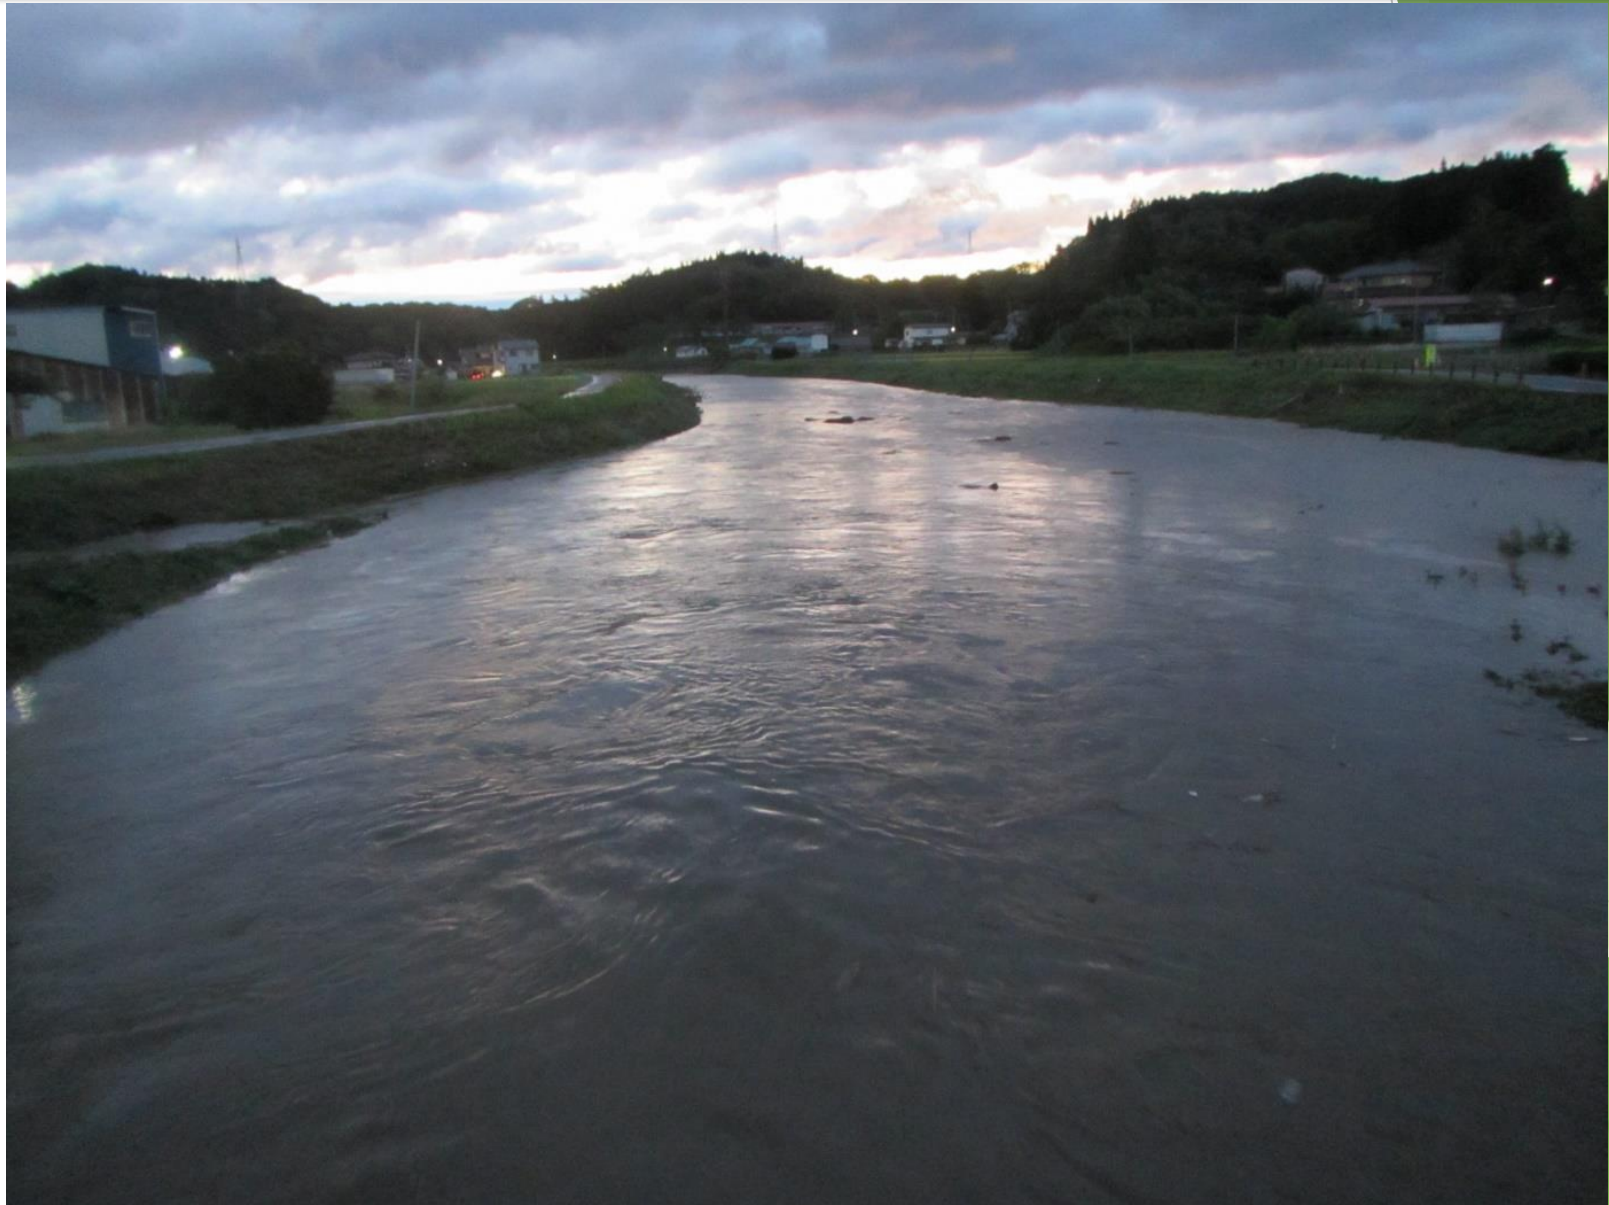
右支夏井川（小野町大字谷津作字平館地区）

出水状況

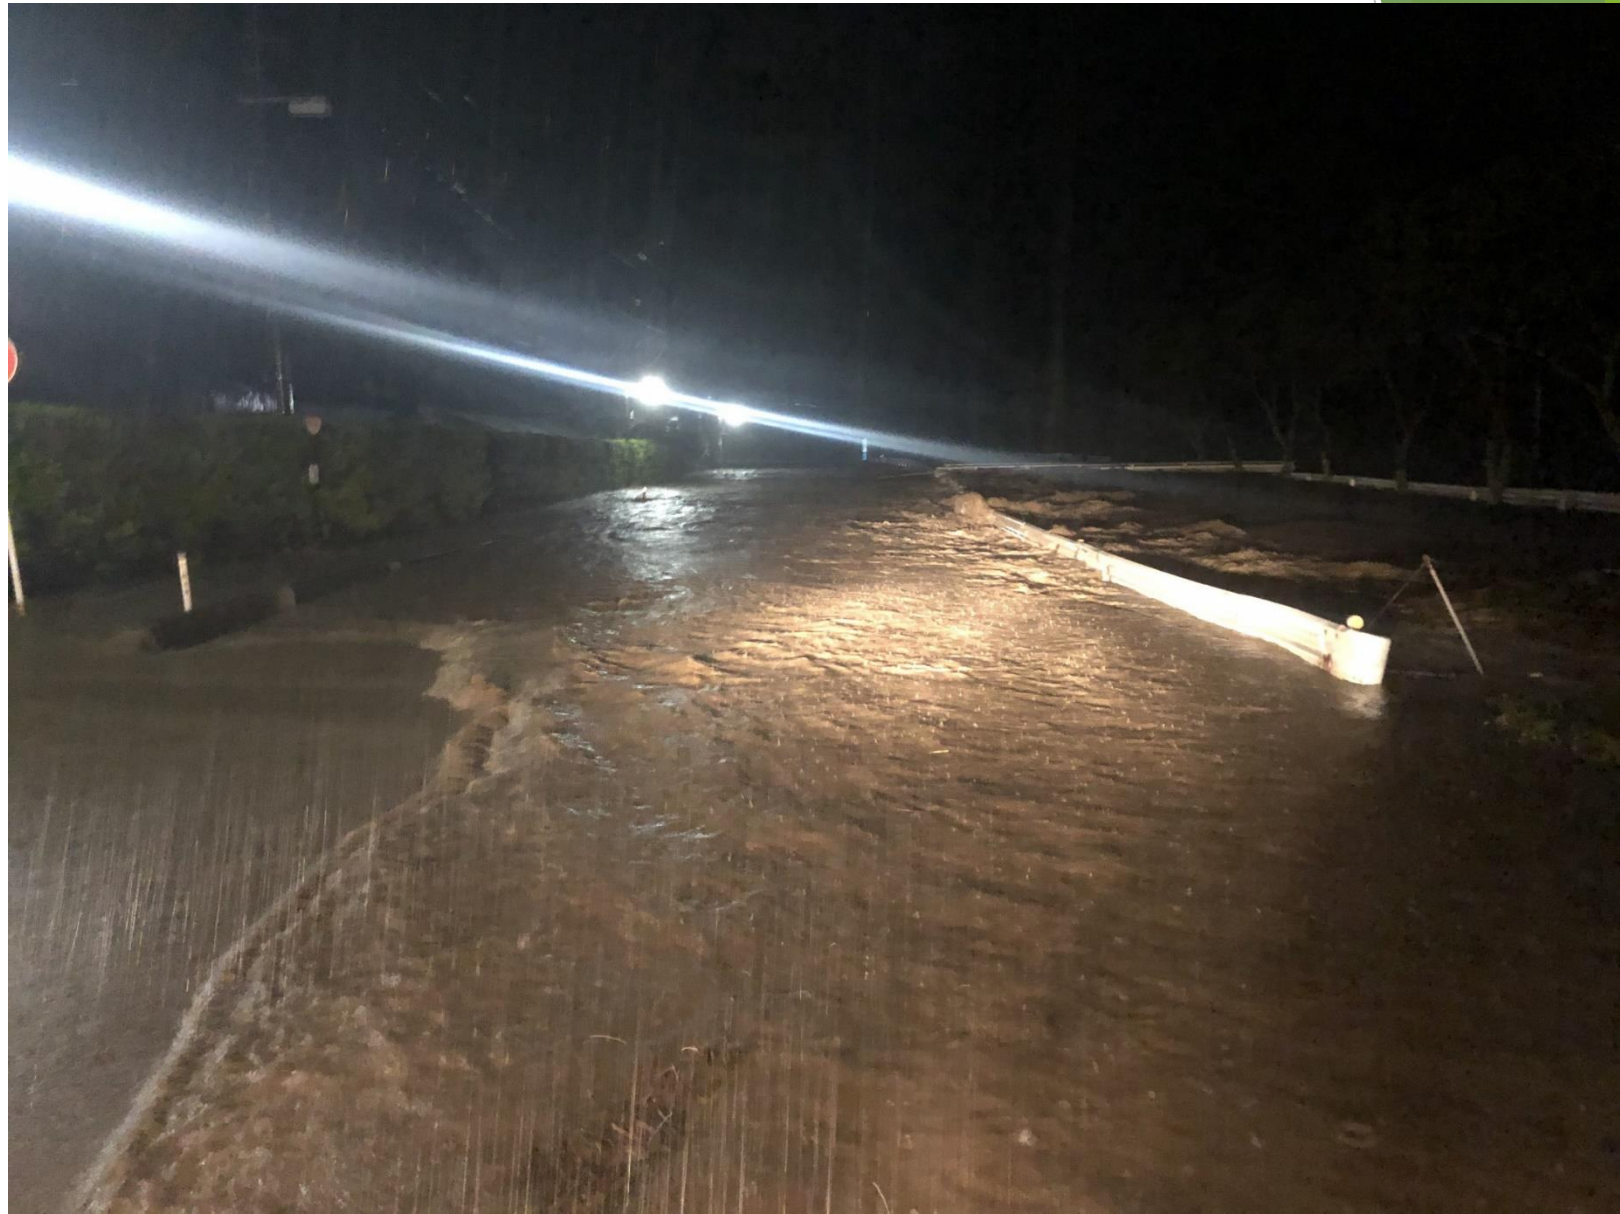
国道288号（田村市都路町岩井沢付近）

路面冠水状況

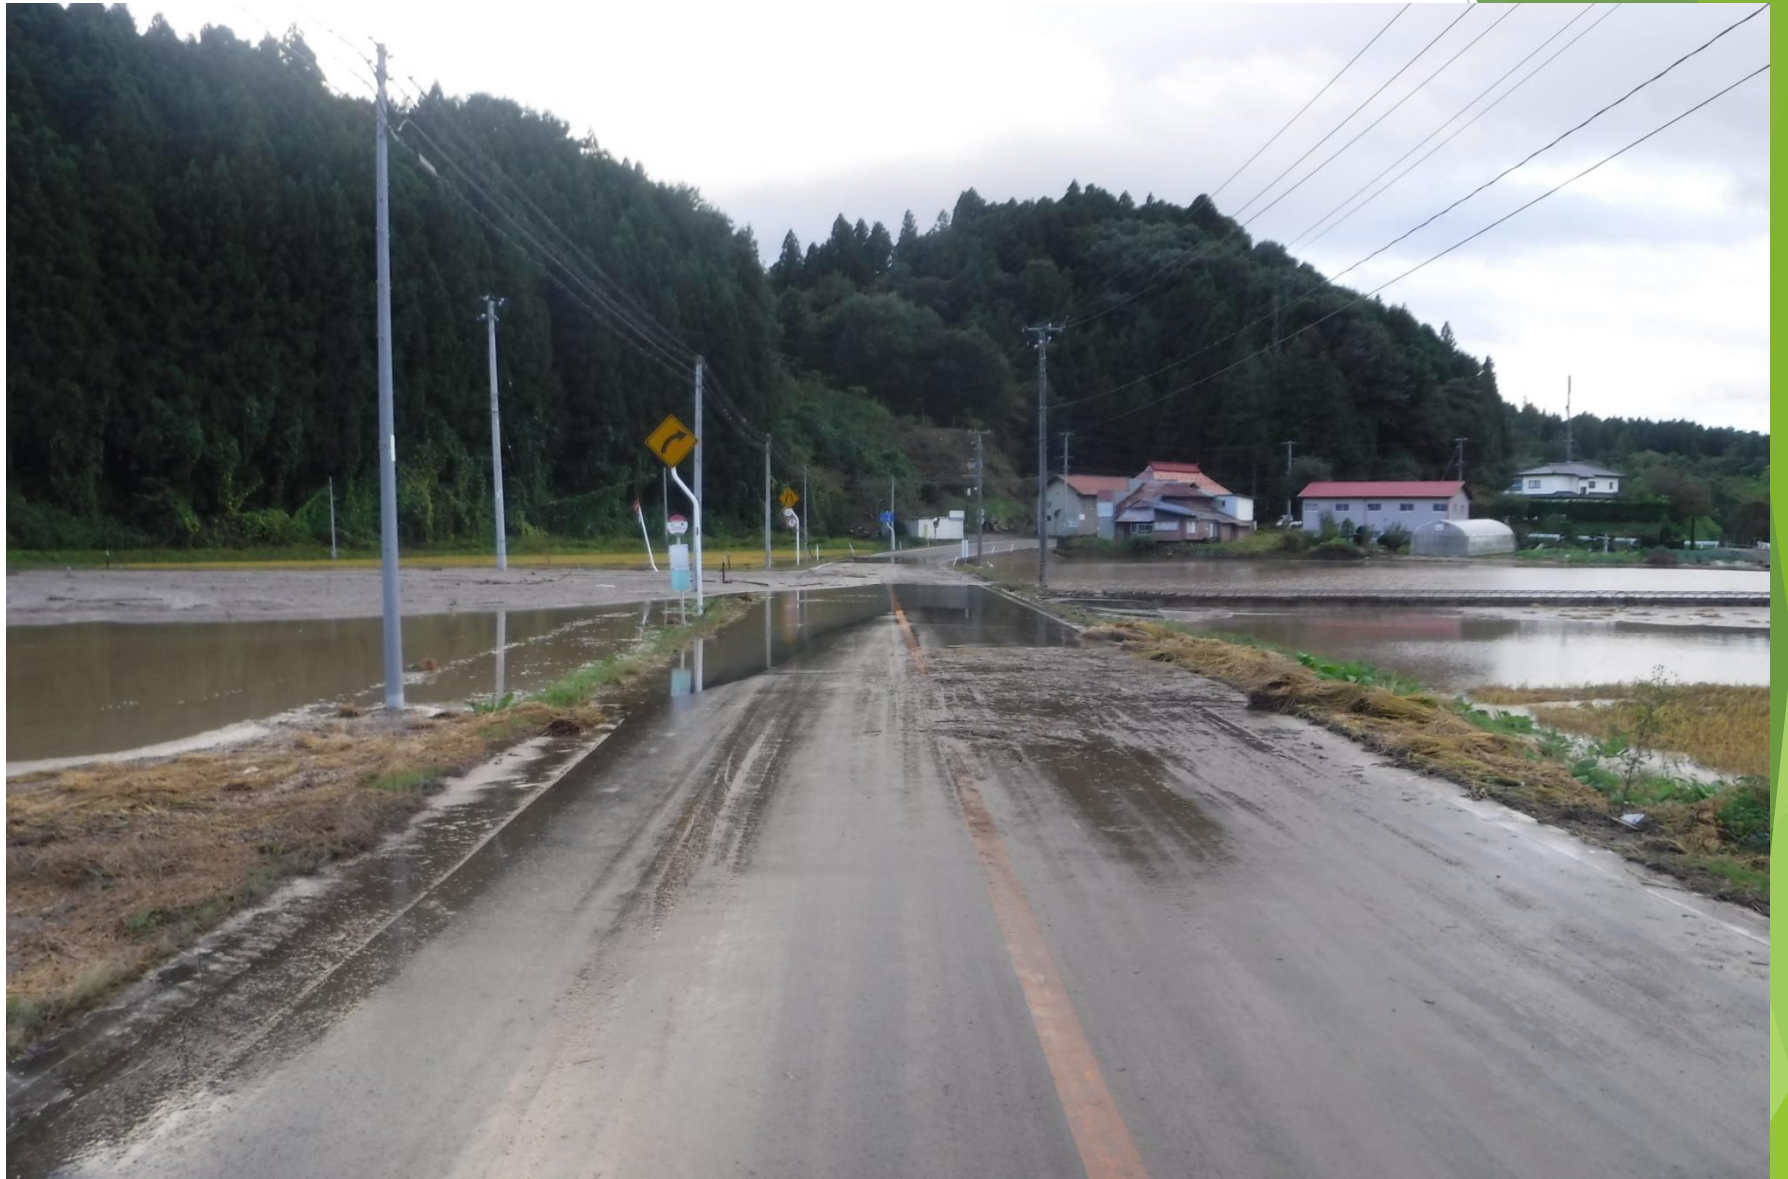
県道浪江三春線（田村市船引町新館周辺）

路面冠水状況

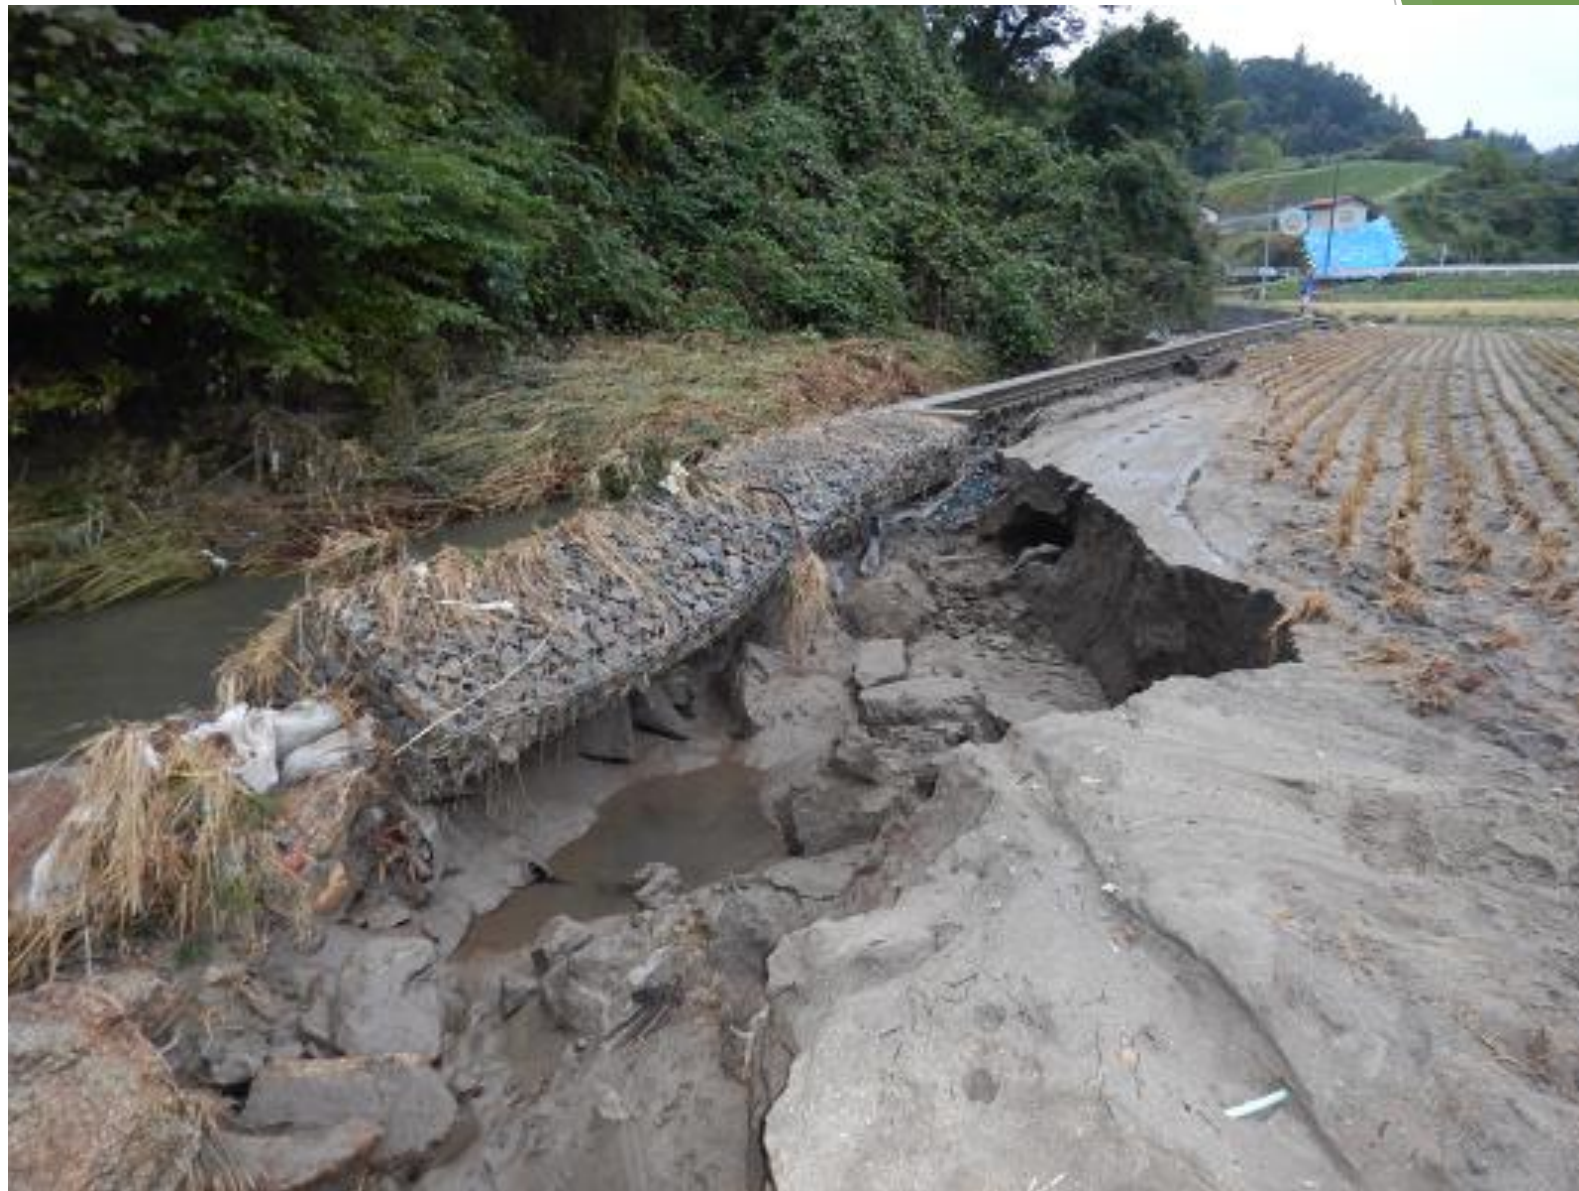
古道川側方浸食（田村市都路町古道付近）

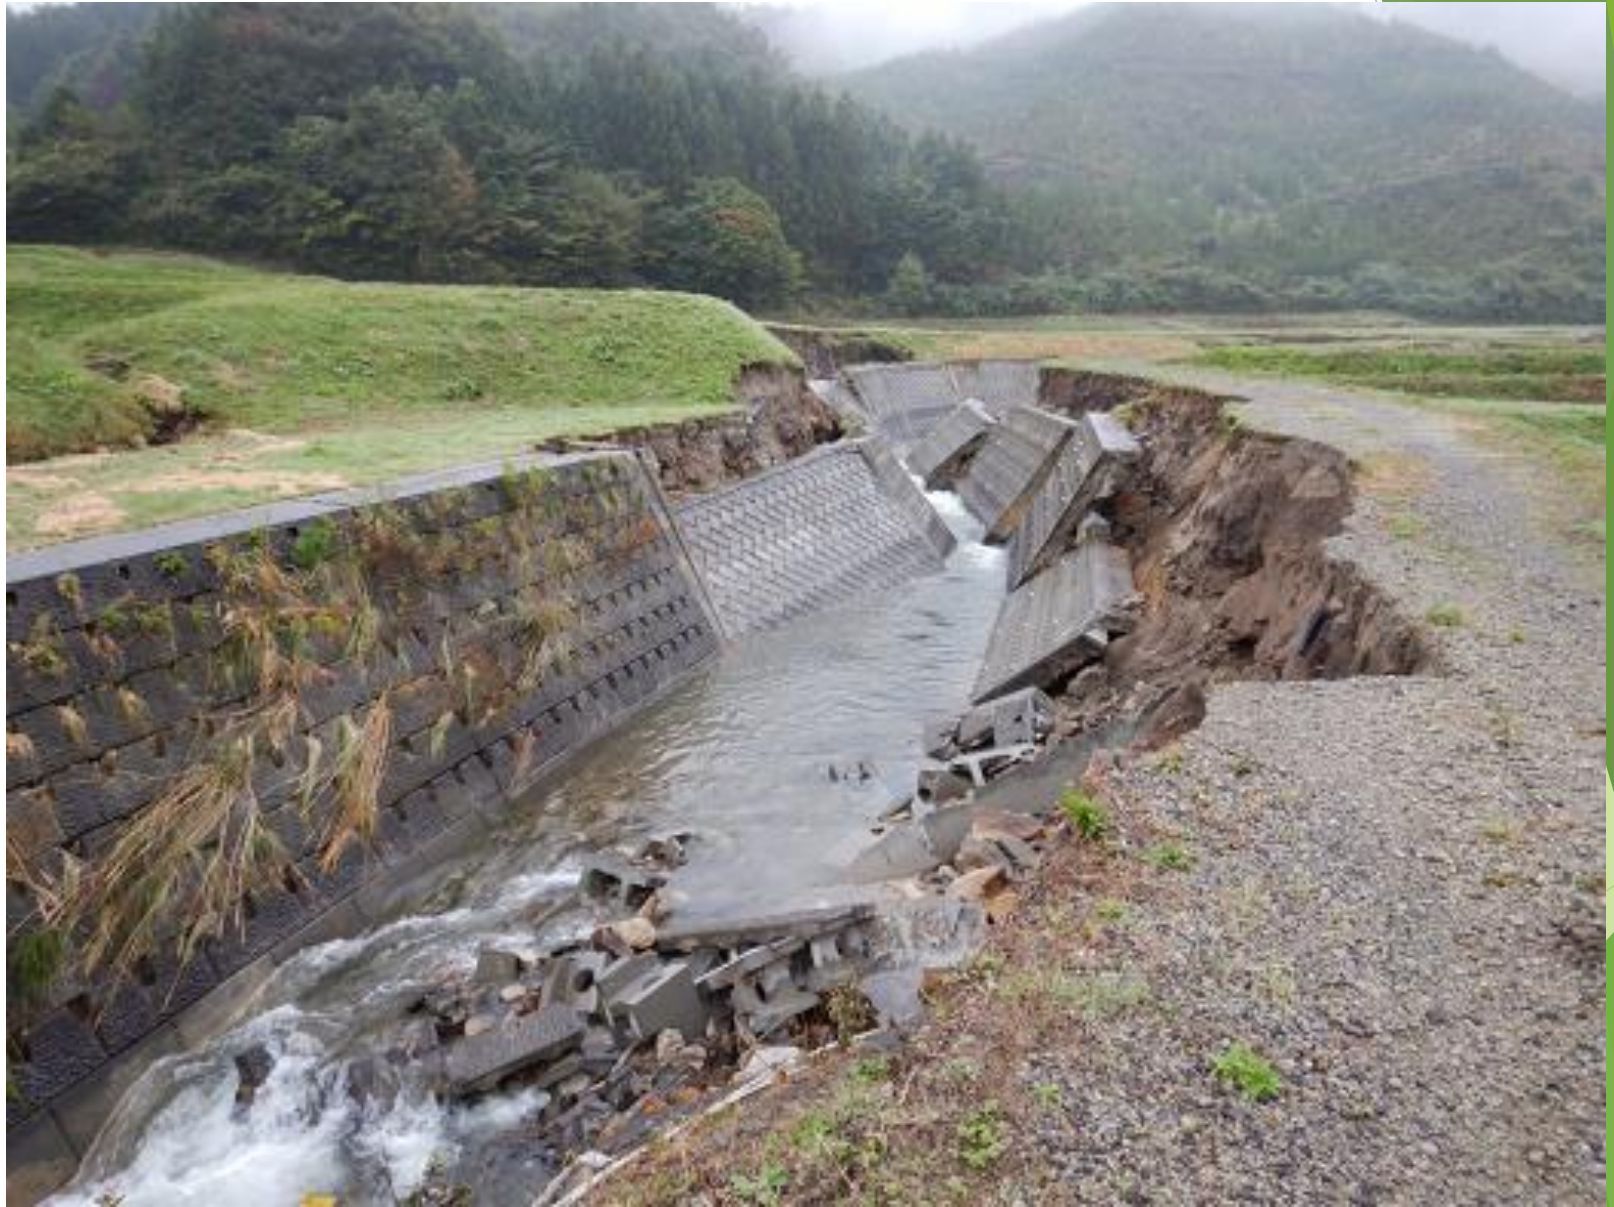
山口川護岸崩落（田村市都路町古町地区）

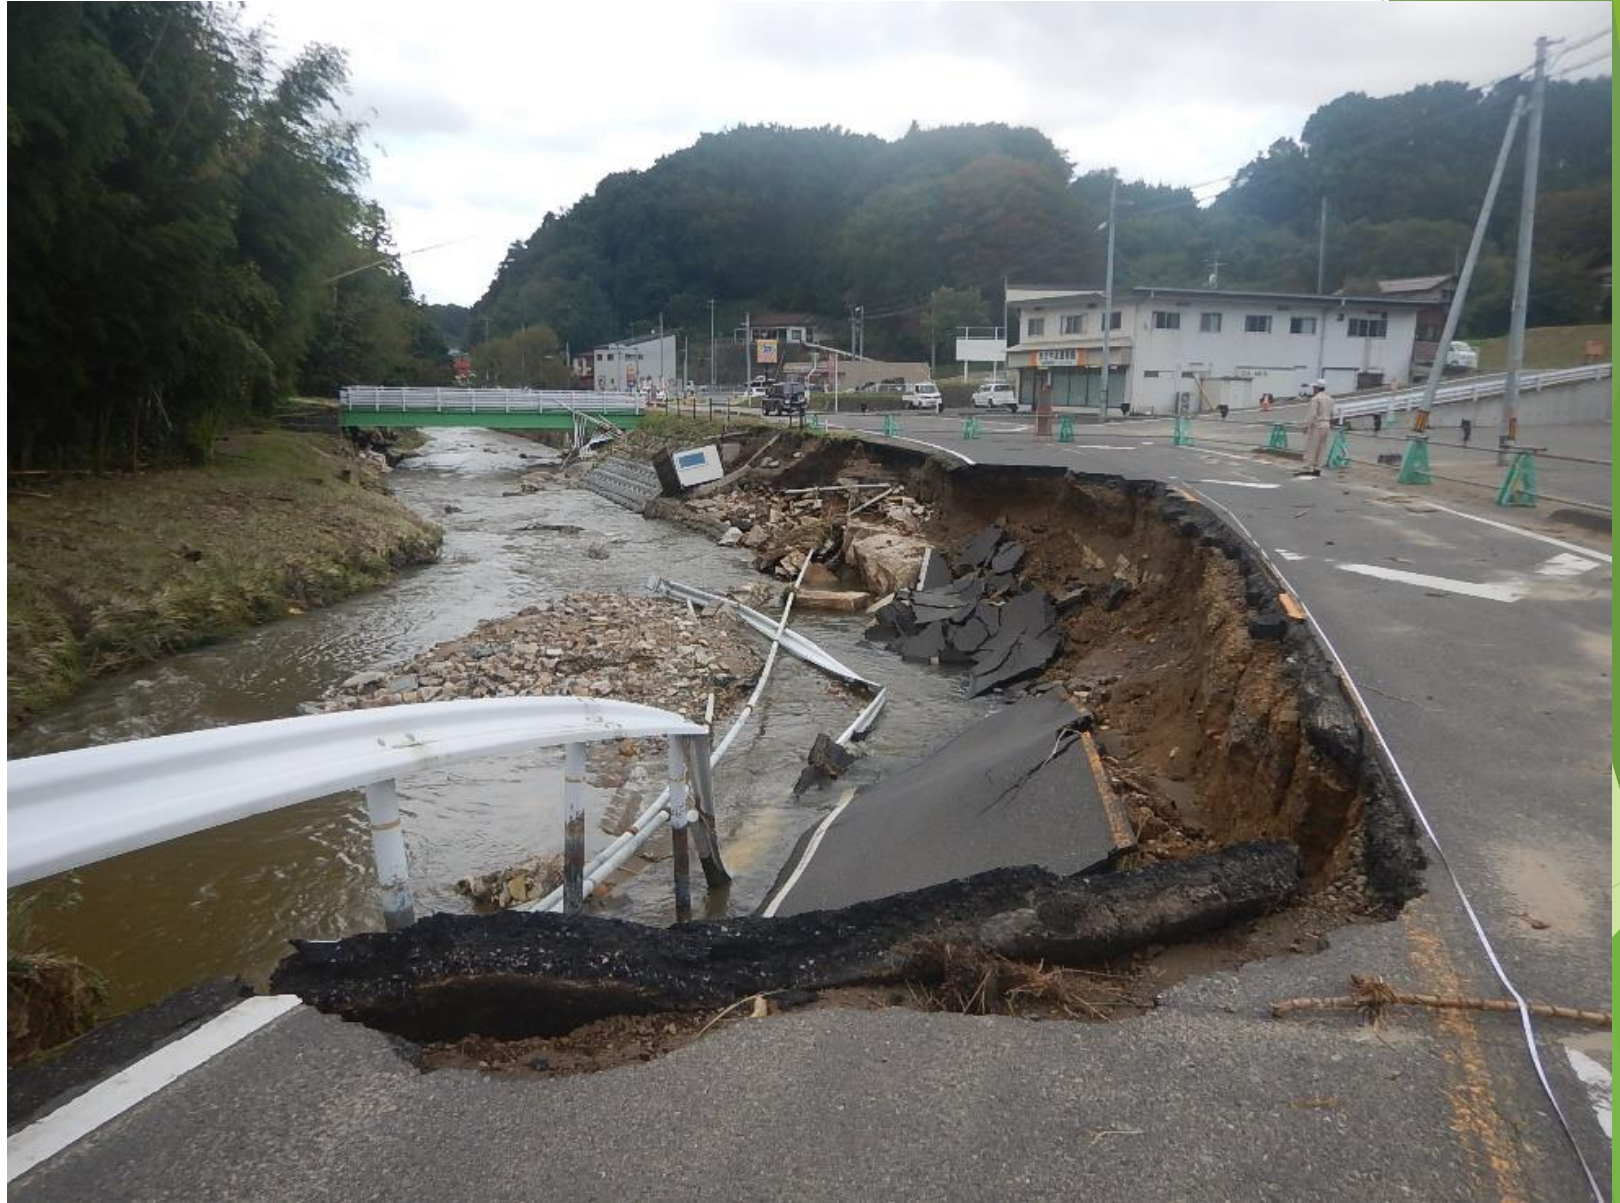
国道288号道路陥没（三春町大字上舞木地区）

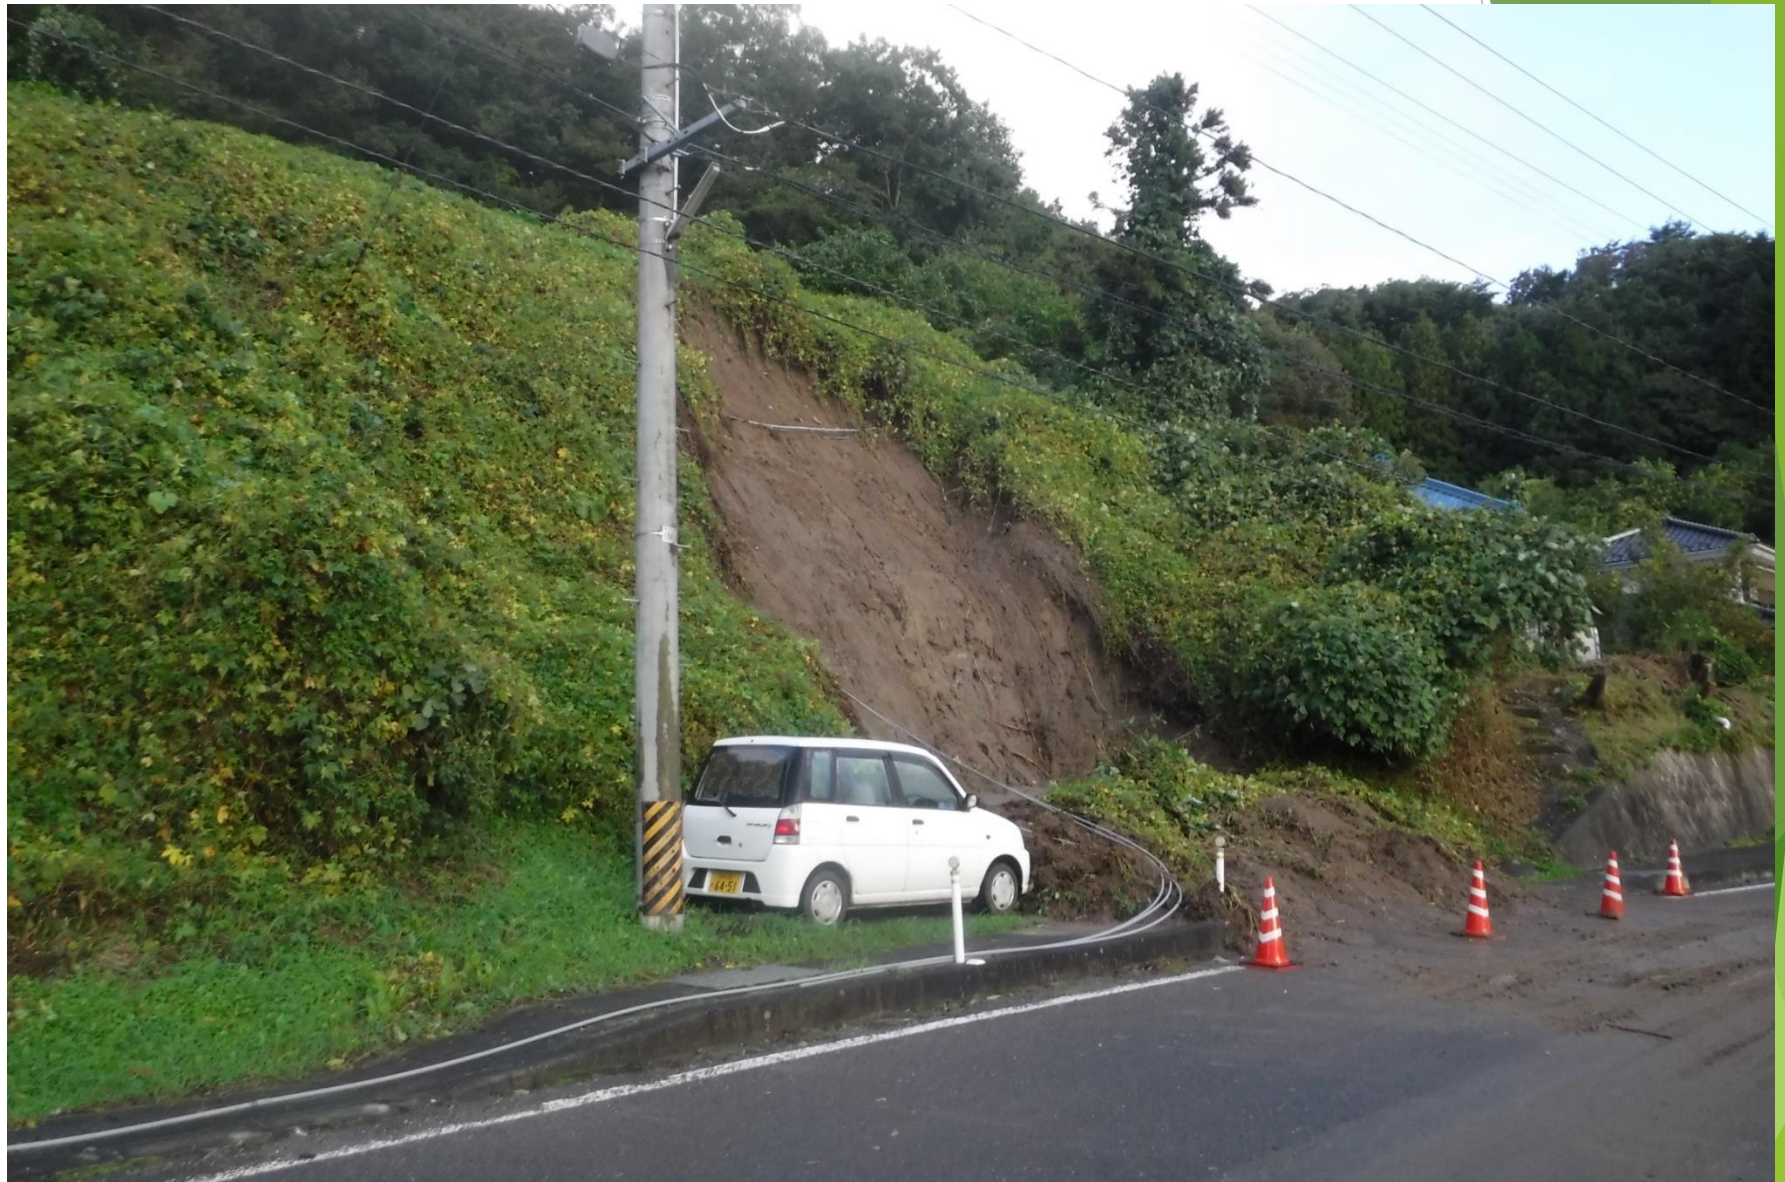
県道浪江三春線（田村市船引町北移地区）

被災状況

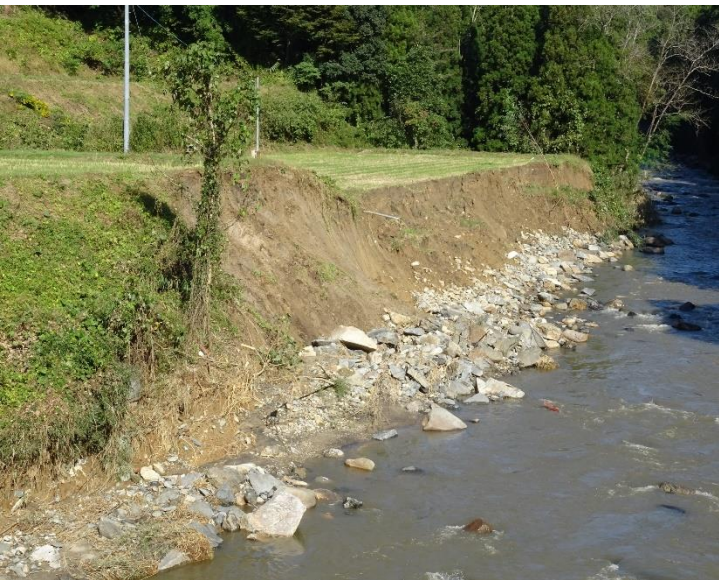
大滝根川

被災状況
