令和元年 台風19号災害の概要

令和元年11月

福島県石川土木事務所

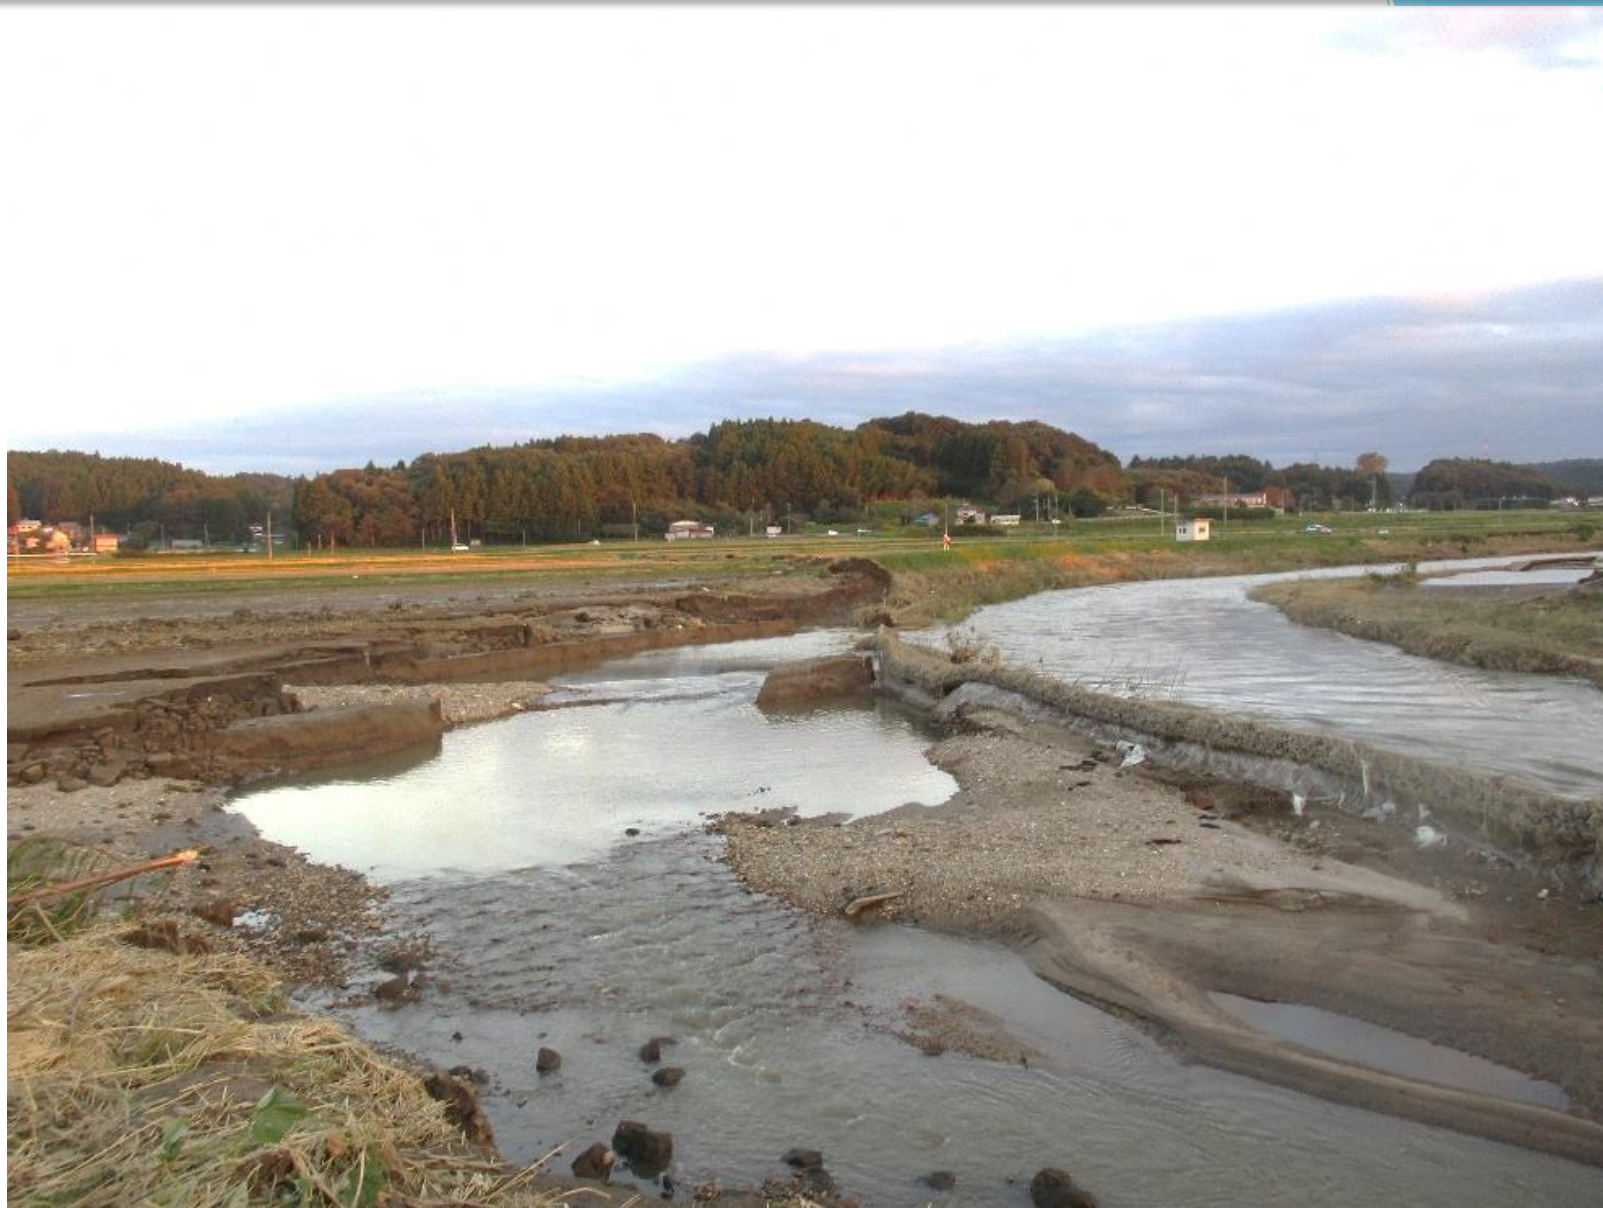
杜川堤防決壊（浅川町福貴作地区）

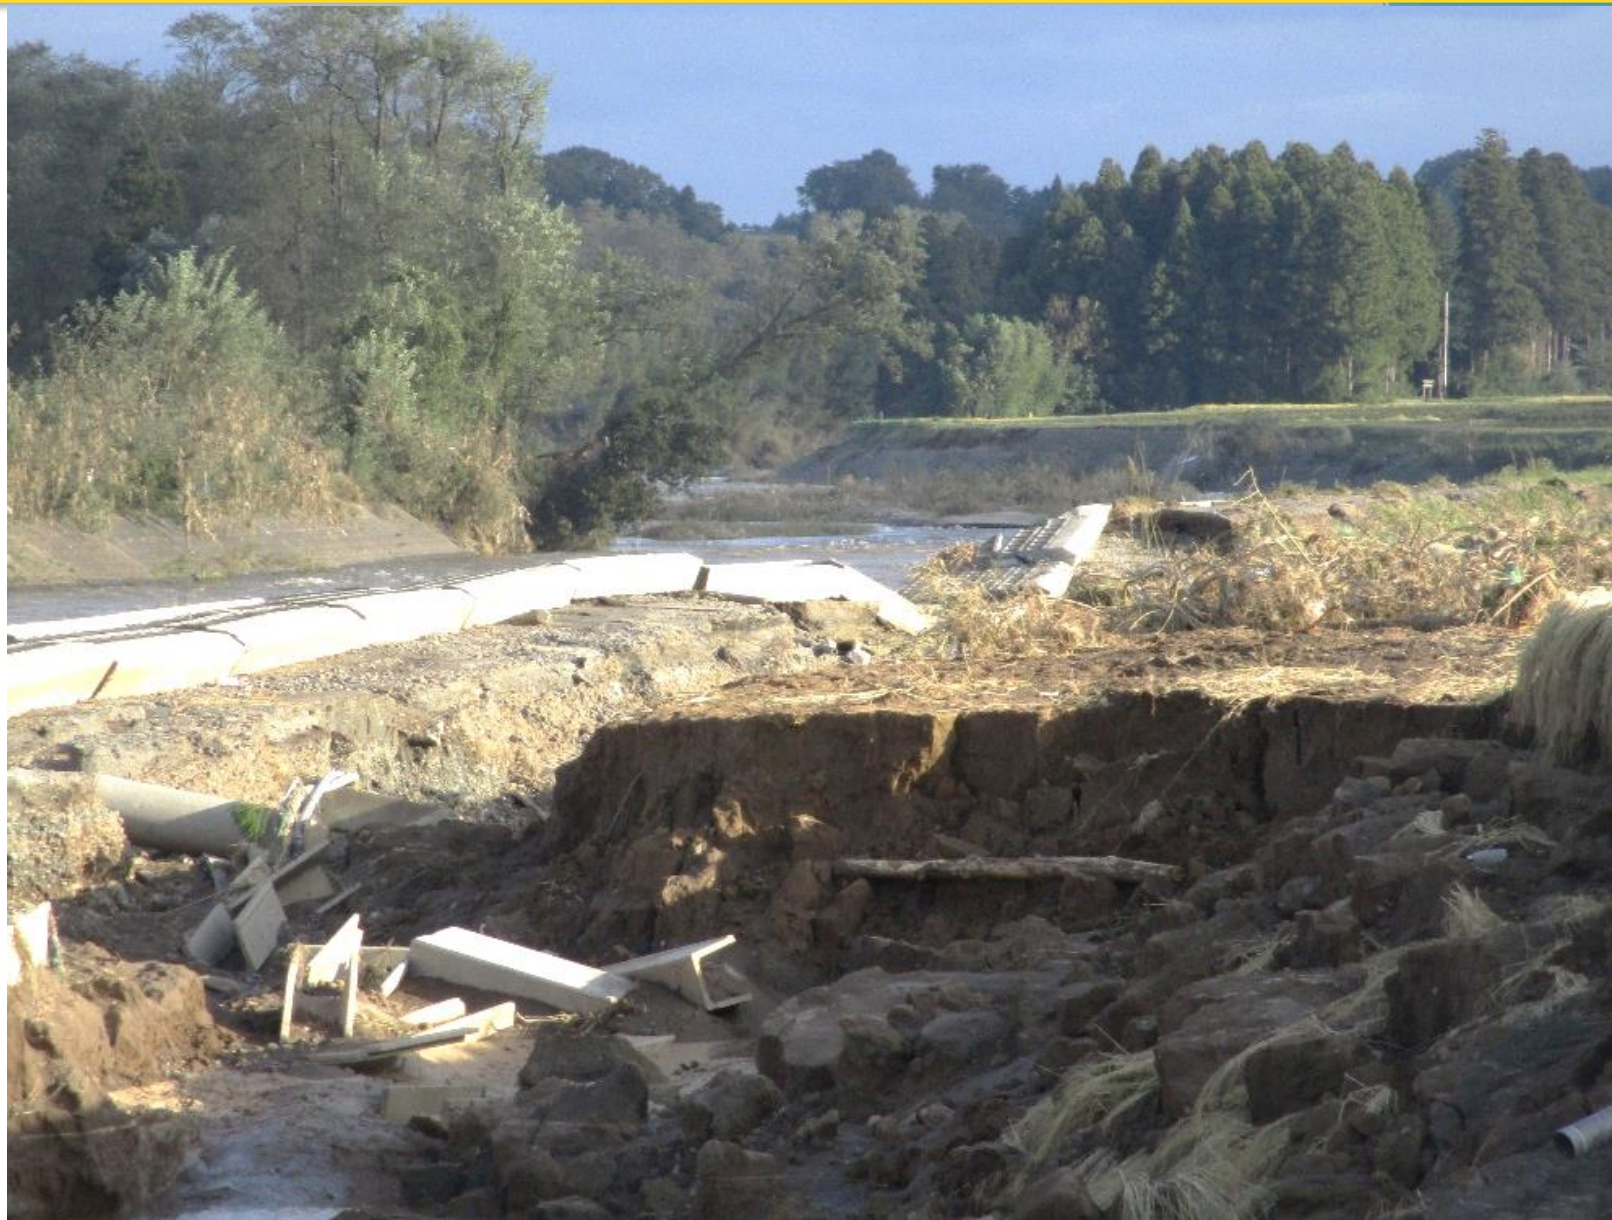
阿武隈川護岸崩壊（矢吹町明新東地区）

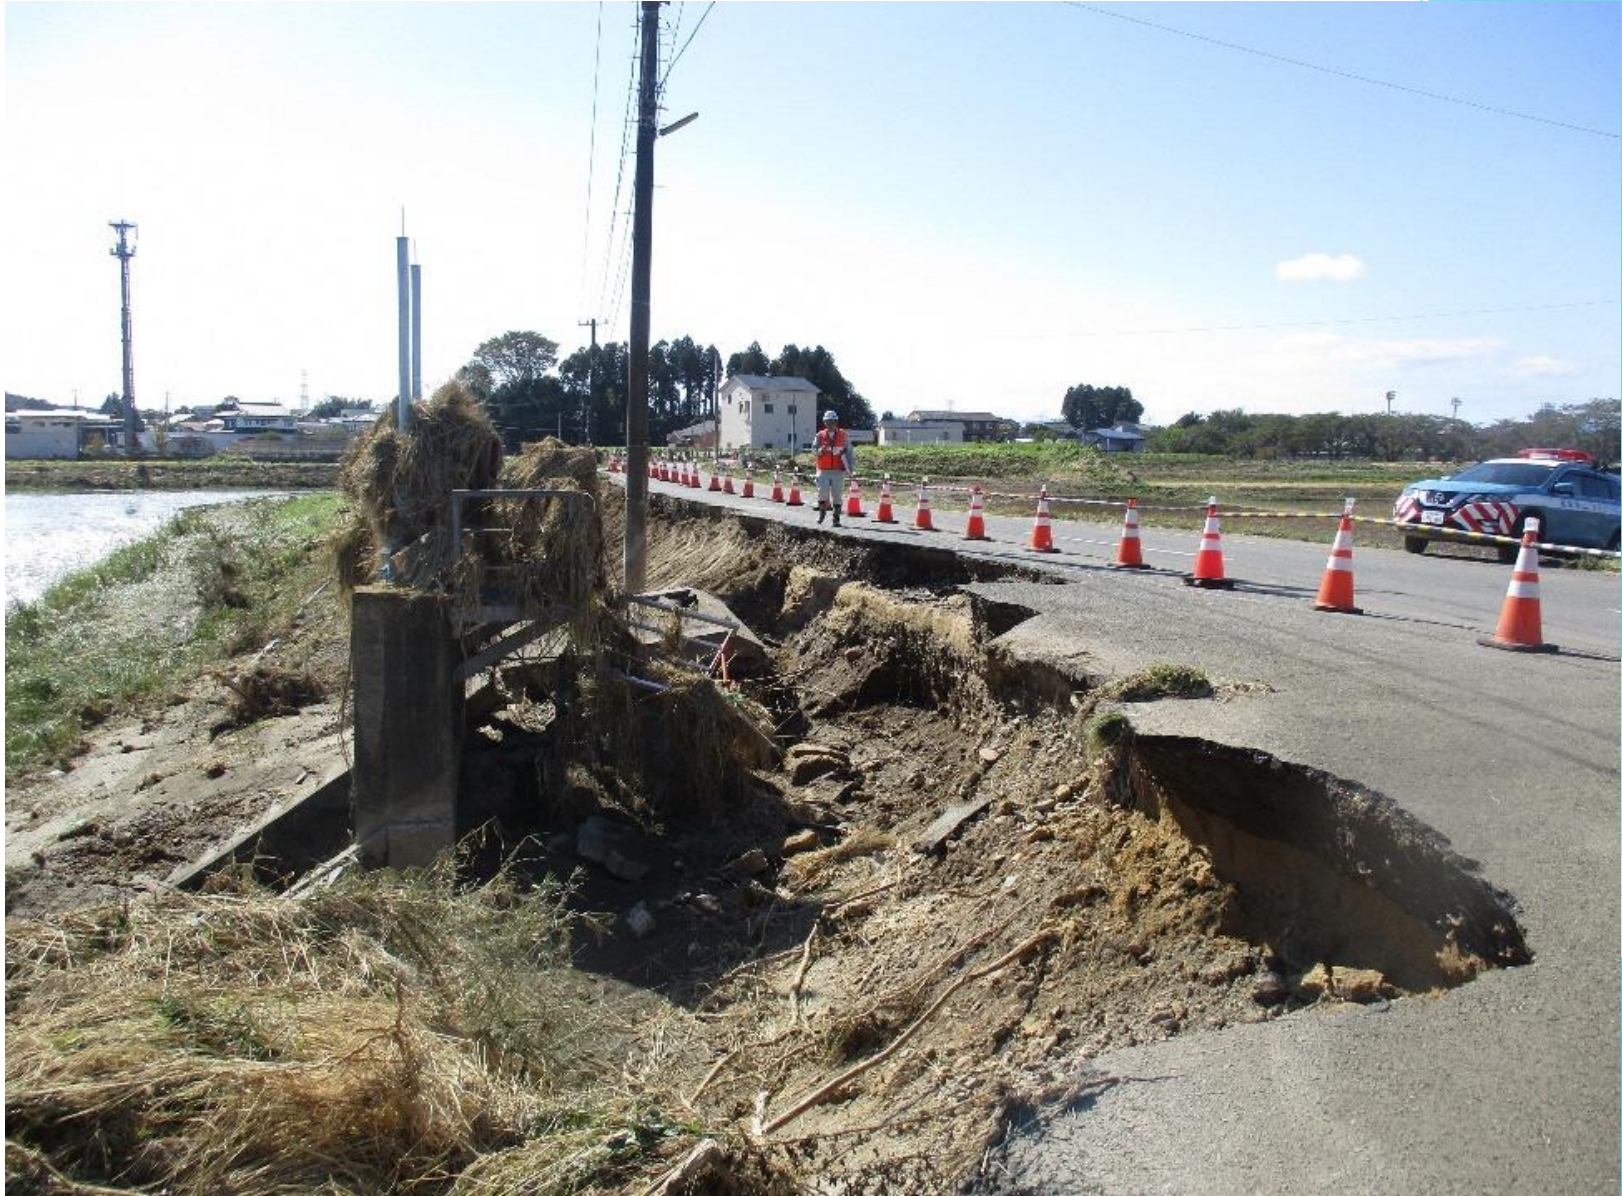
県道塙泉崎線路肩崩壊（浅川町大字滝輪地区）

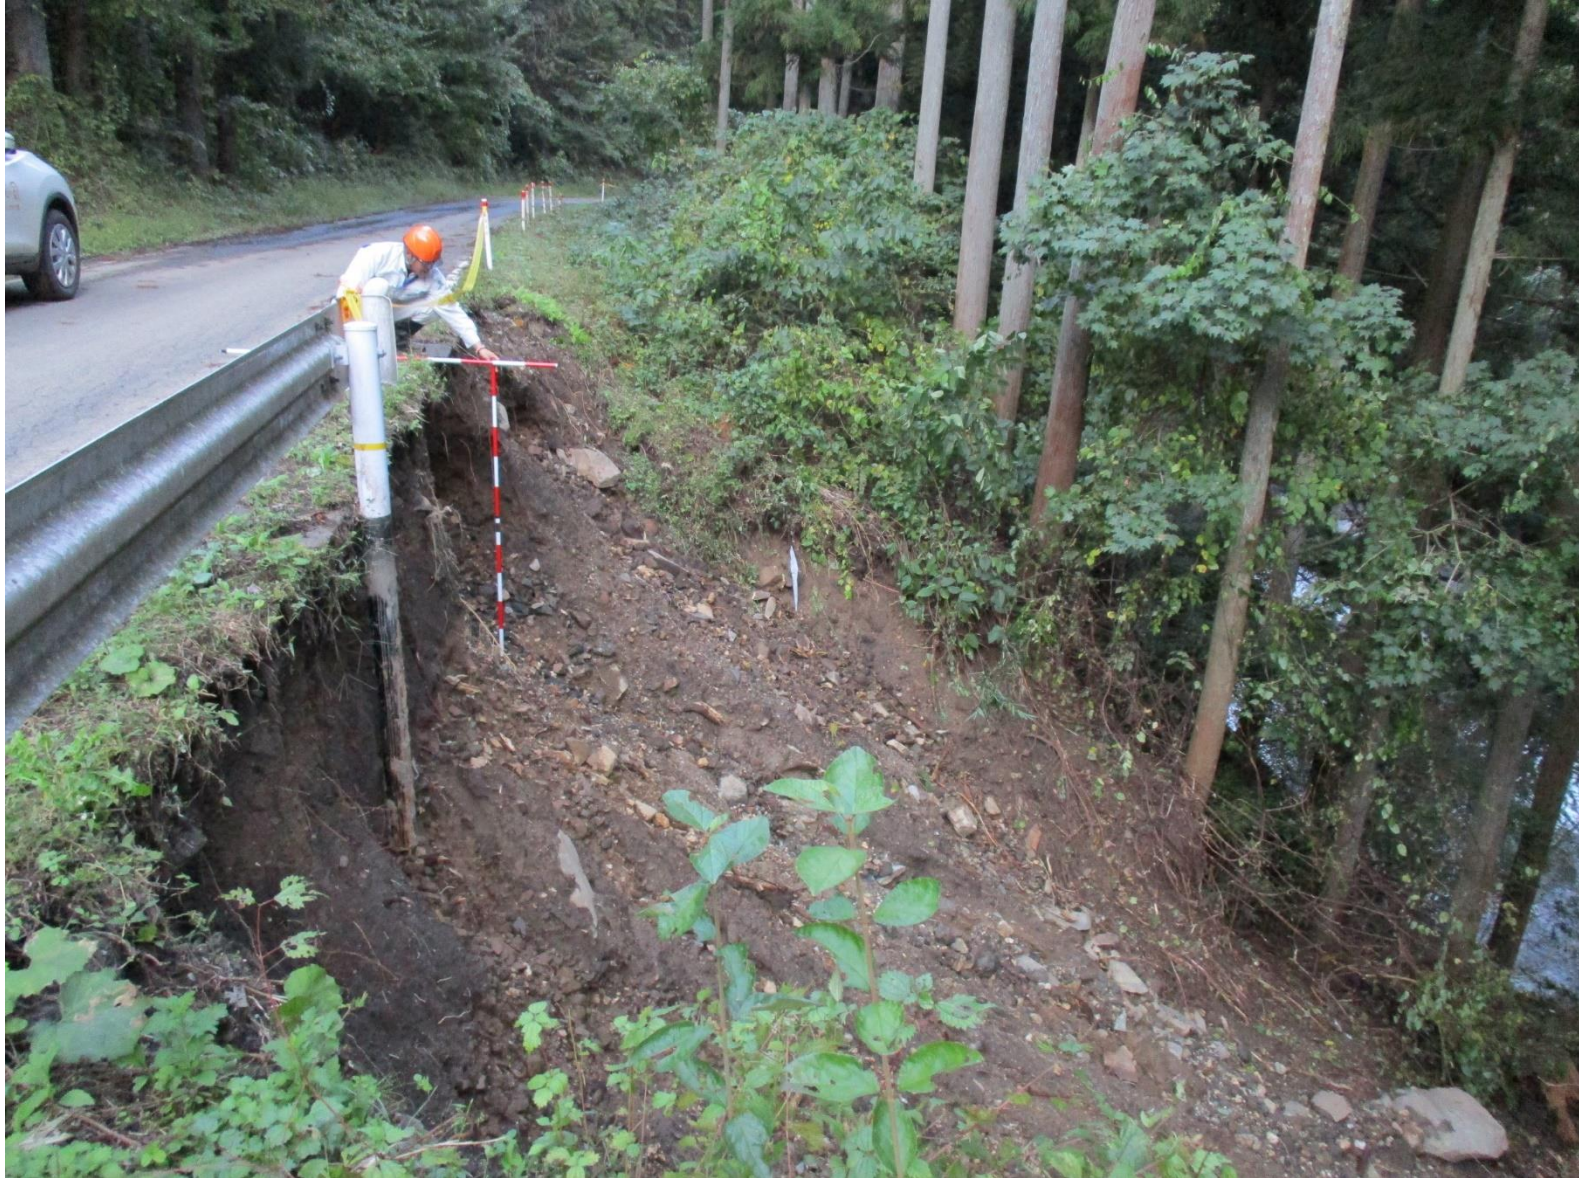
県道三株下市萱小川線道路崩壊（古殿町大字松川字三株地区）
