# 令和元年 台風19号災害の概要

令和元年11月

福島県県中建設事務所

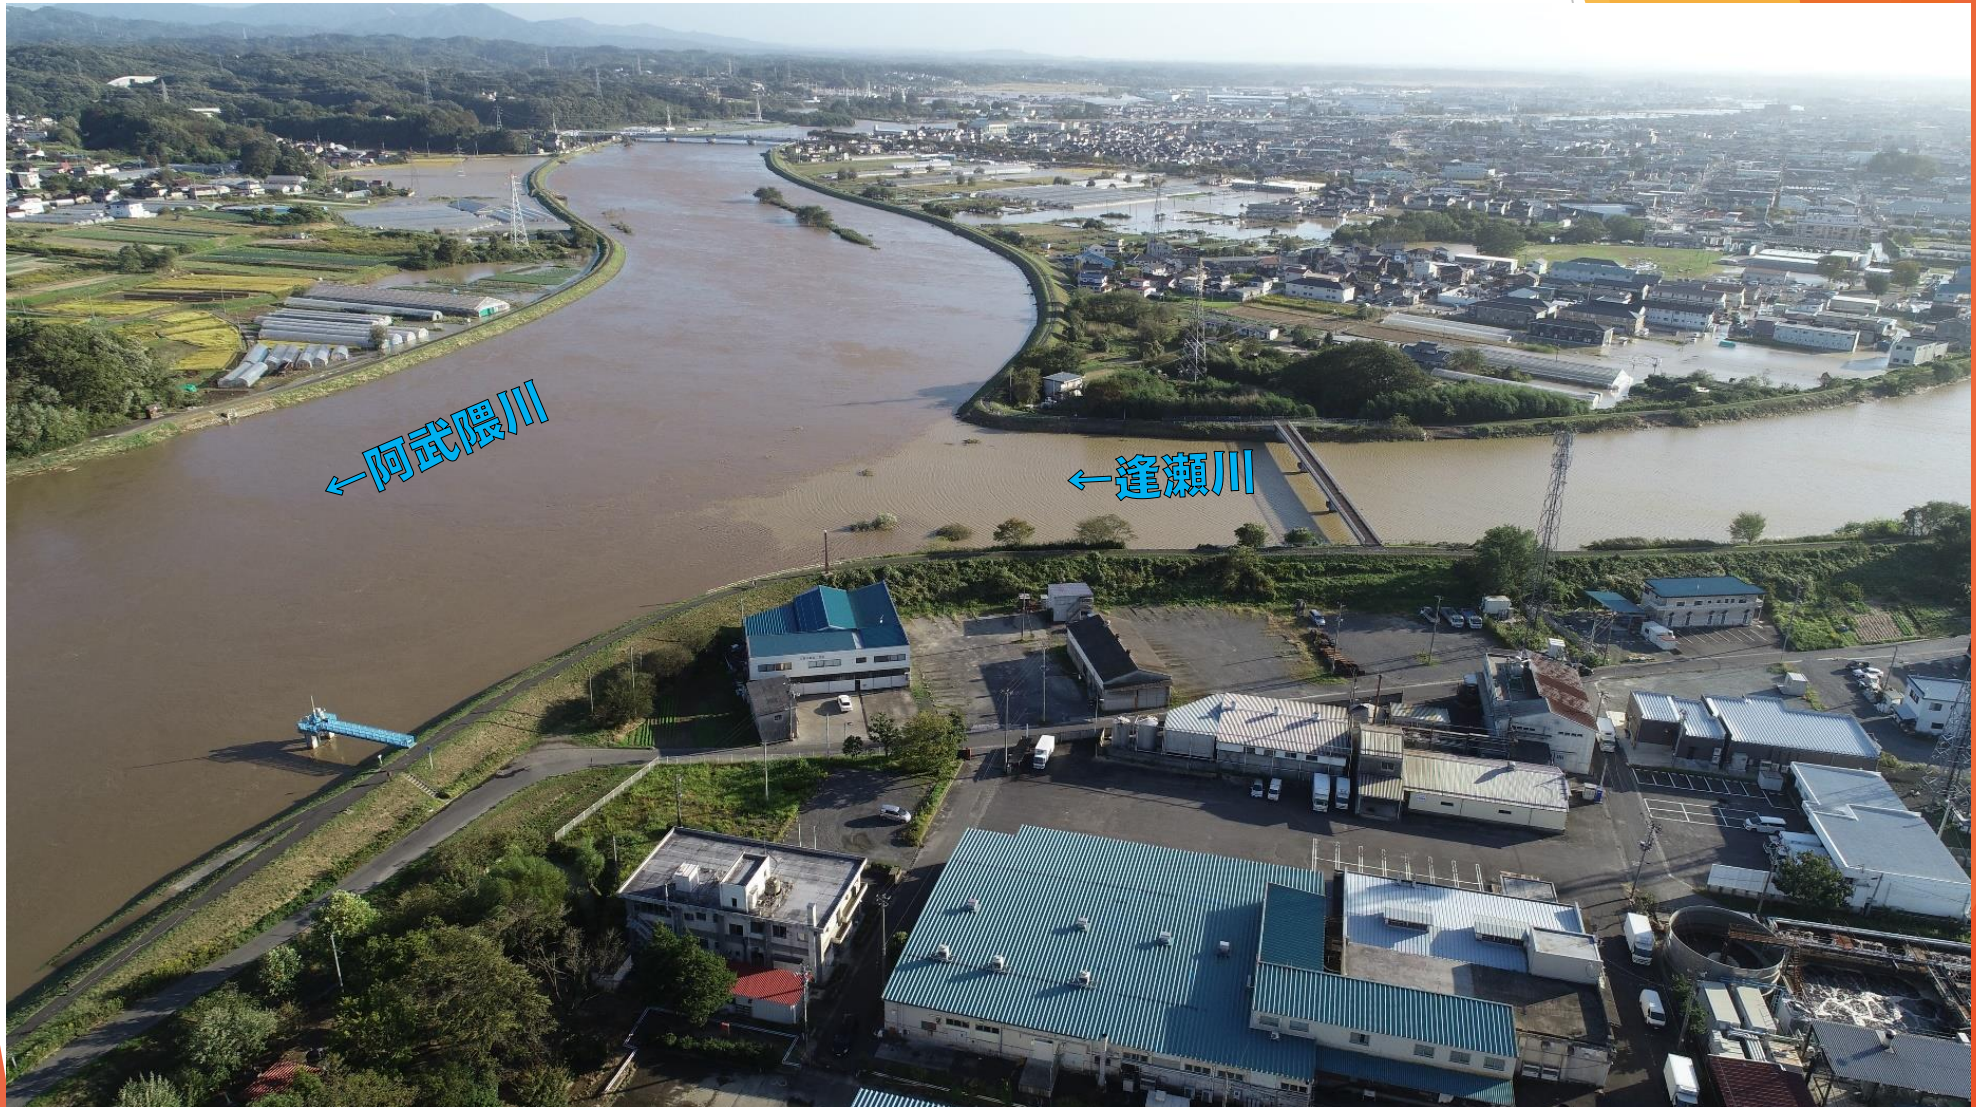
阿武隈川と逢瀬川の合流点（郡山市富久山町久保田周辺）

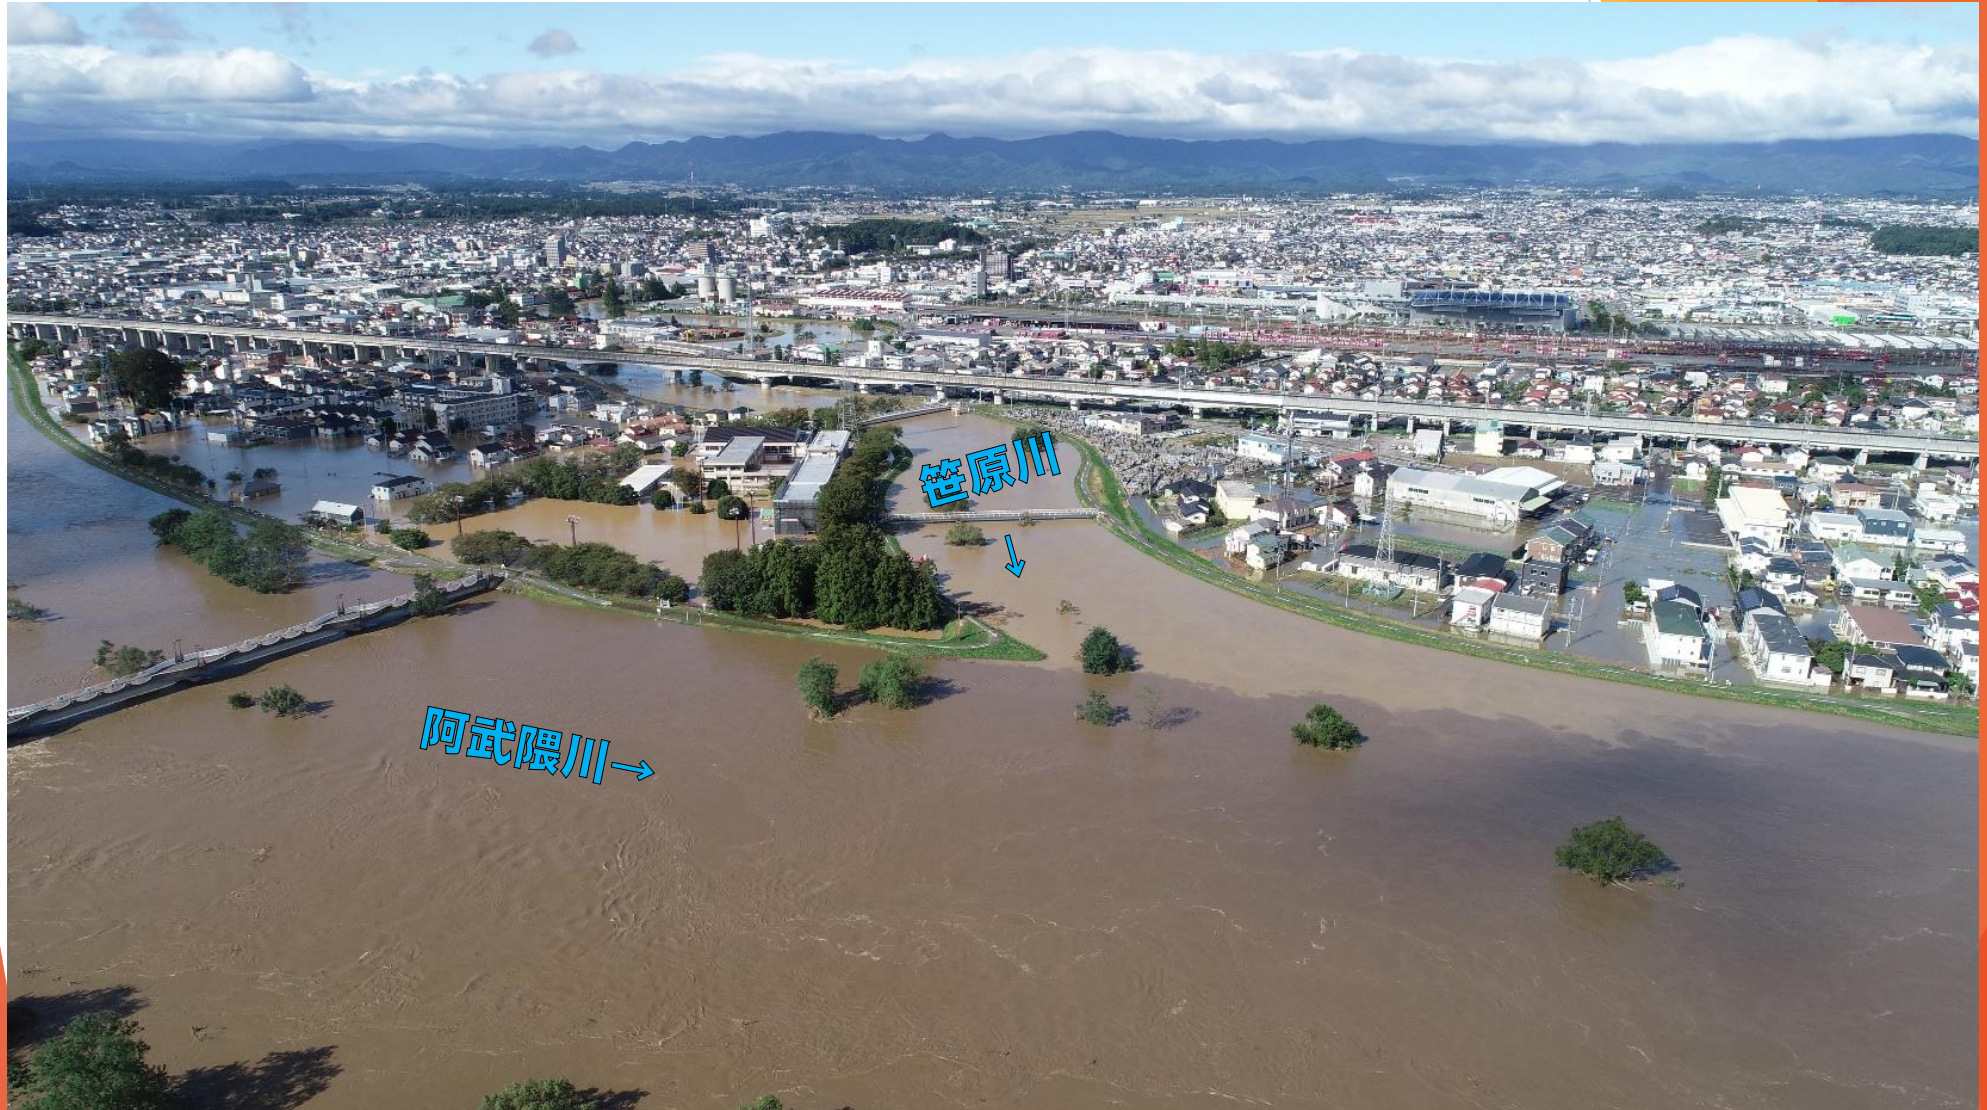
阿武隈川と笹原川の合流点（郡山市安積町日出山周辺）

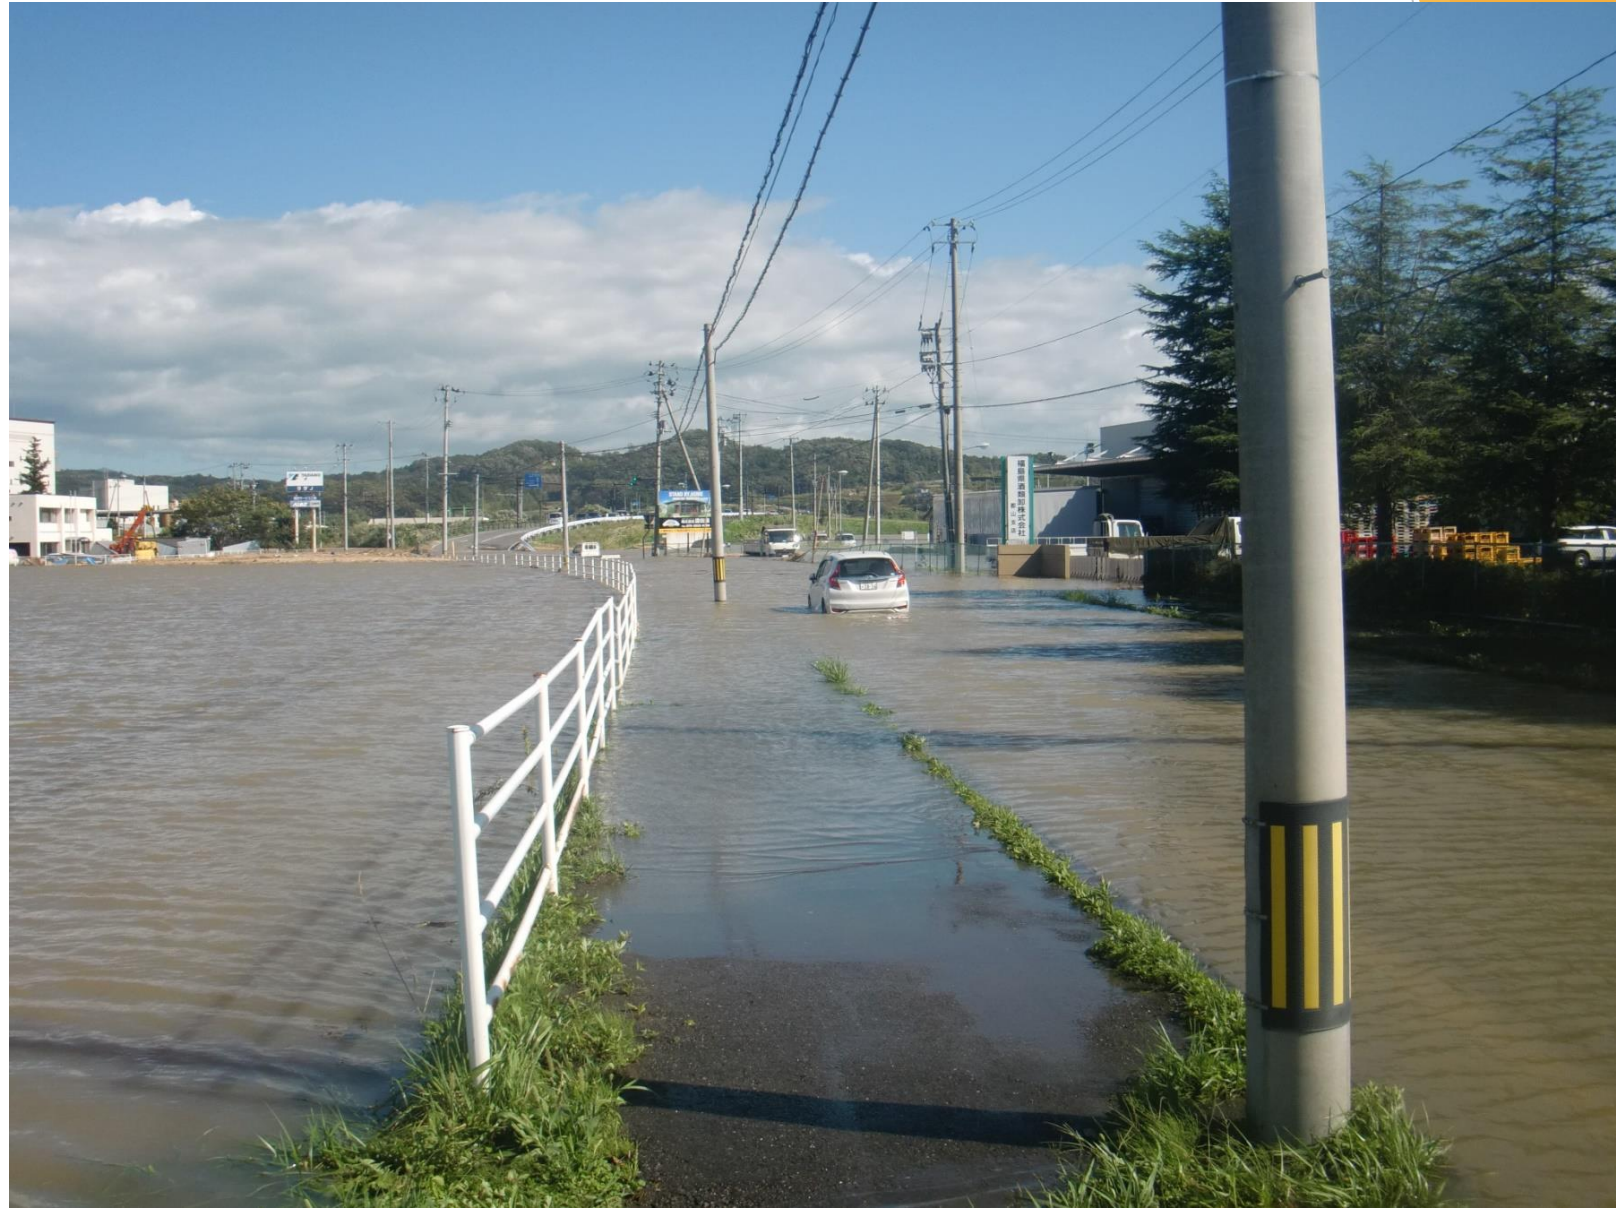
国道288号（郡山市富久山町福原付近）

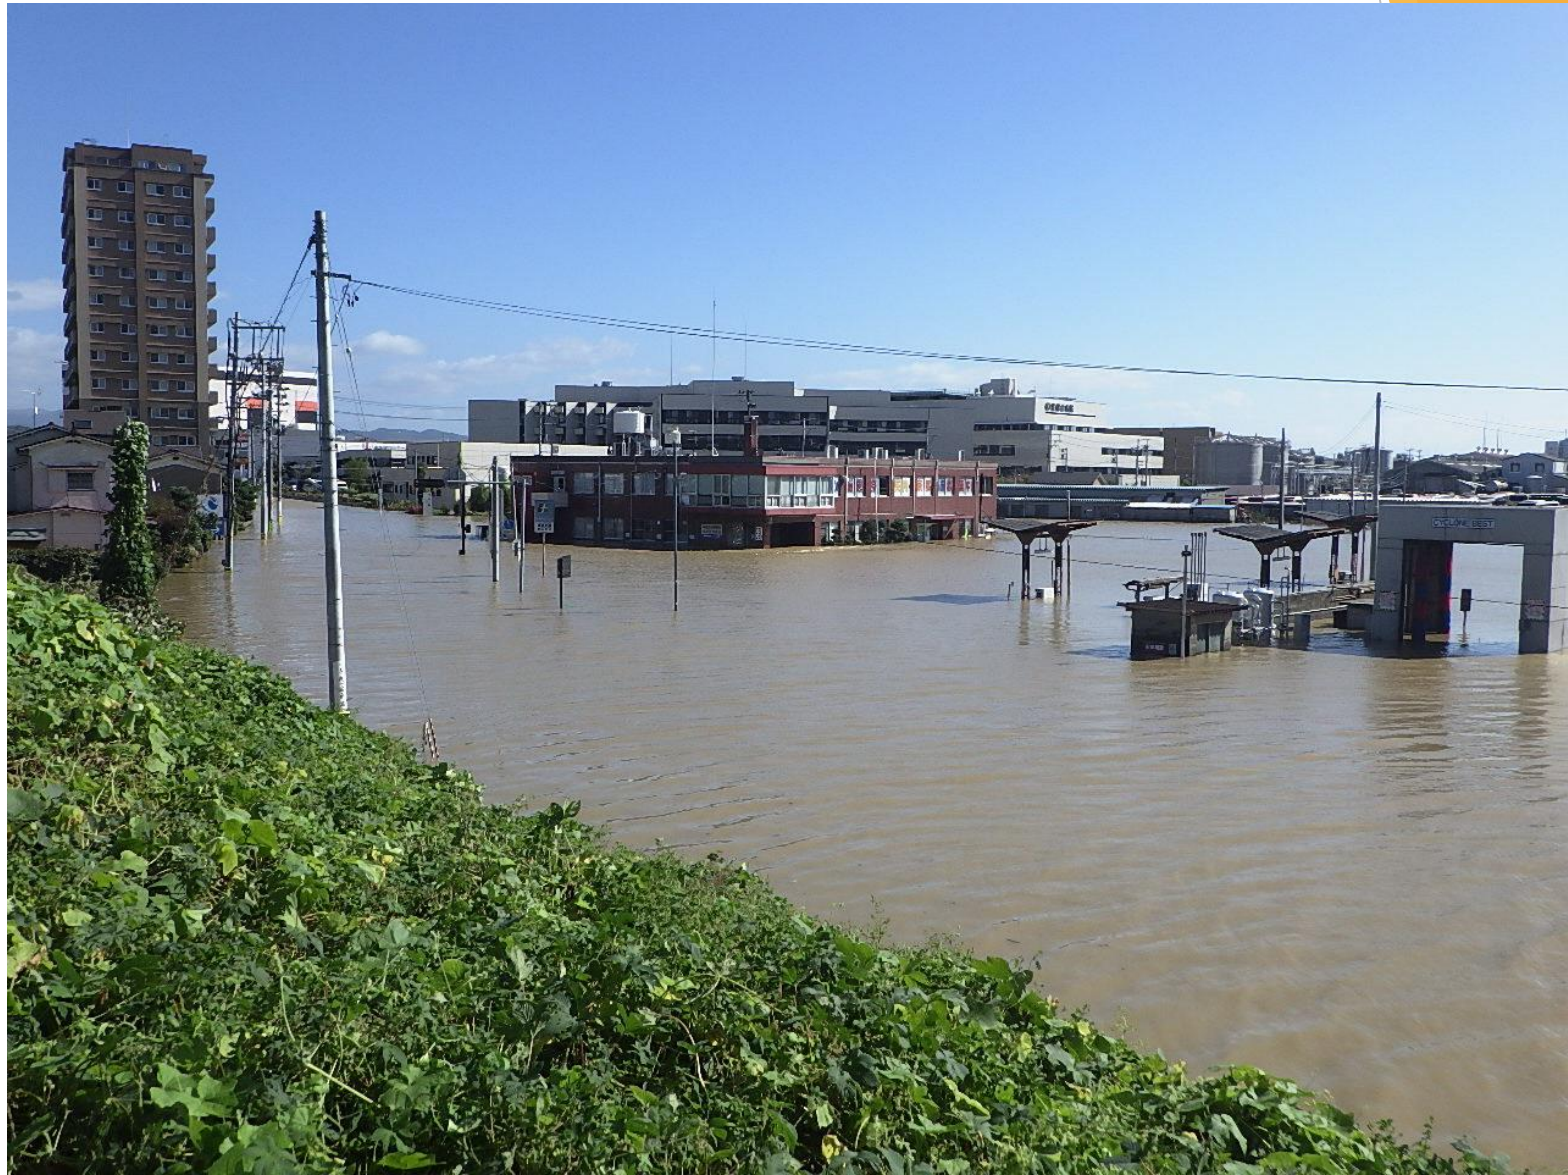
県道郡山大越線（郡山市向河原町付近）

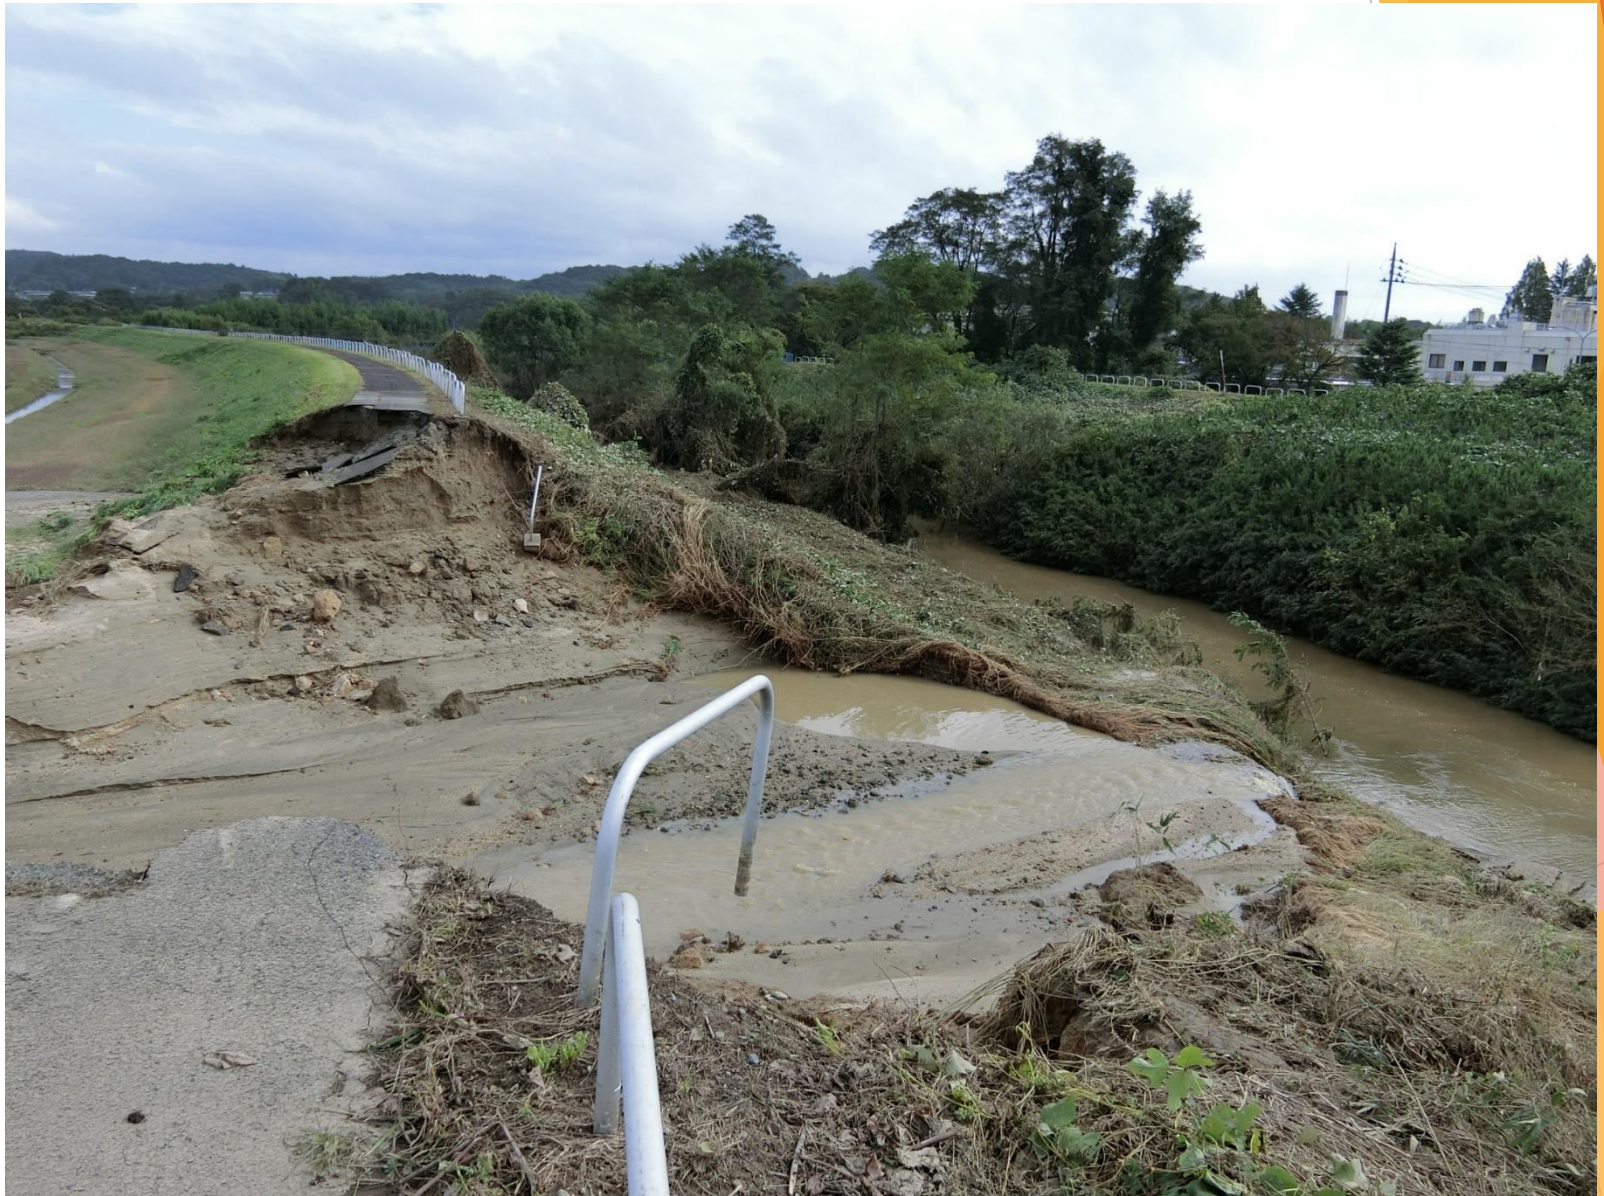
**藤田川堤防決壊（郡山市日和田町八丁目付近）**

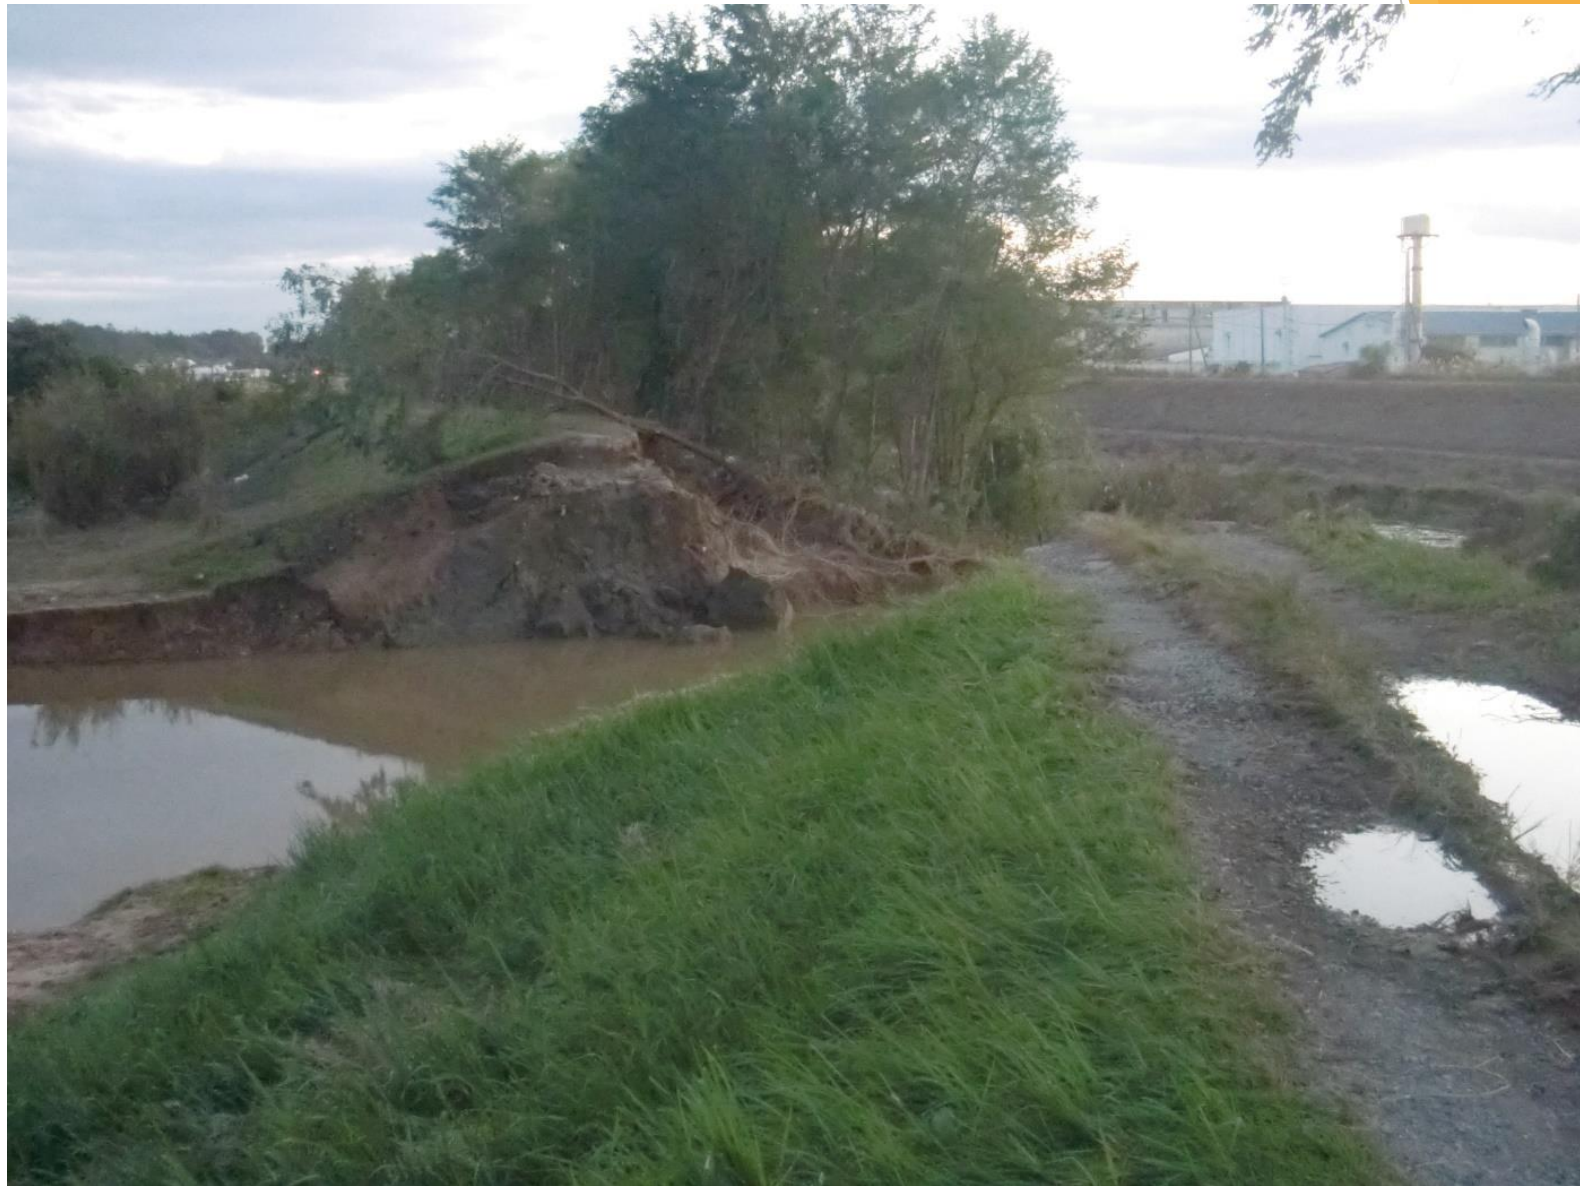
**谷田川堤防決壊（郡山市田村町下行合付近）**

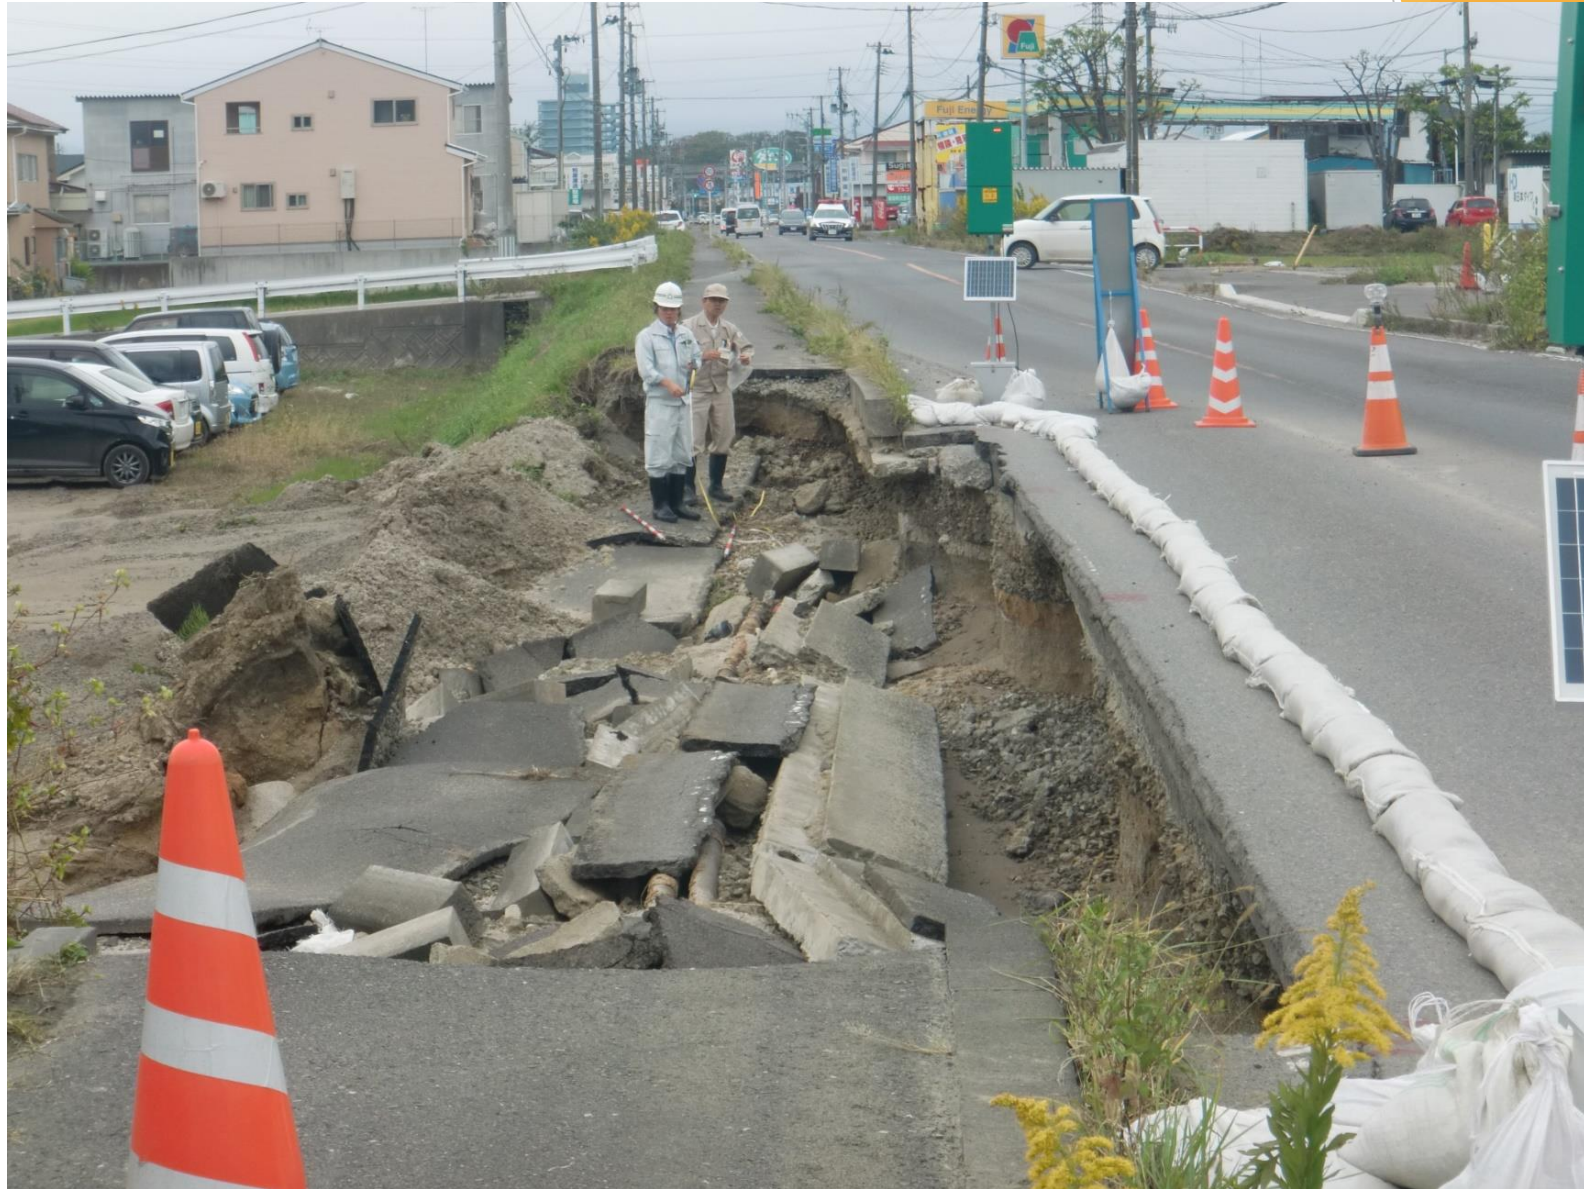
県道郡山大越線道路崩壊（郡山市富久山町久保田付近）

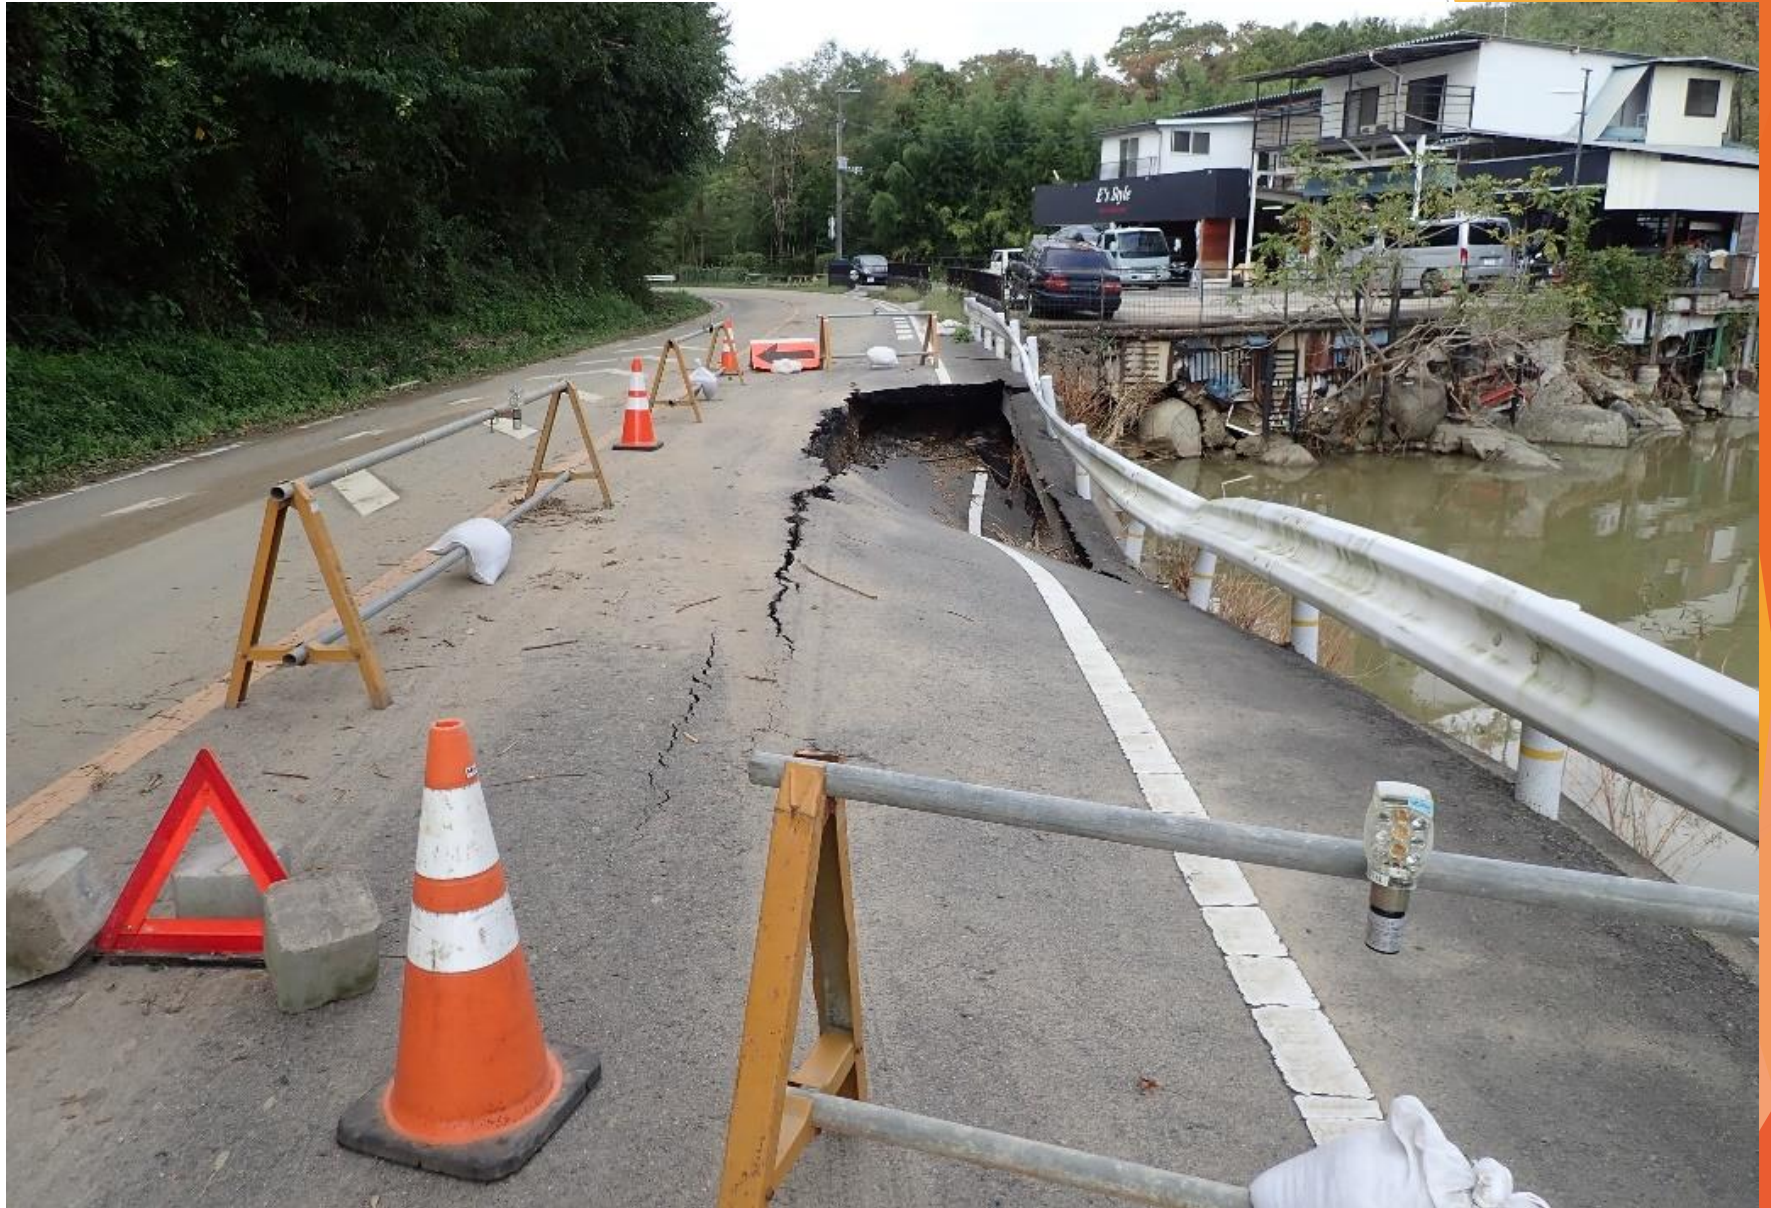
国道288号道路崩壊（郡山市富久山町北小泉付近）

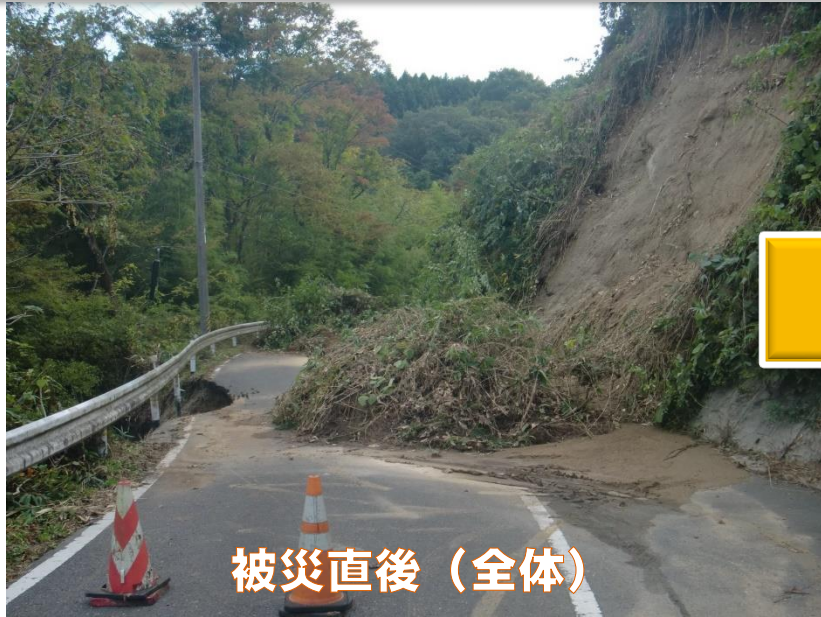
被災直後（全体）

土砂撤去・路肩崩壊箇所の大型土のう設置（須賀川三春線 郡山市荒井町字大下付近）

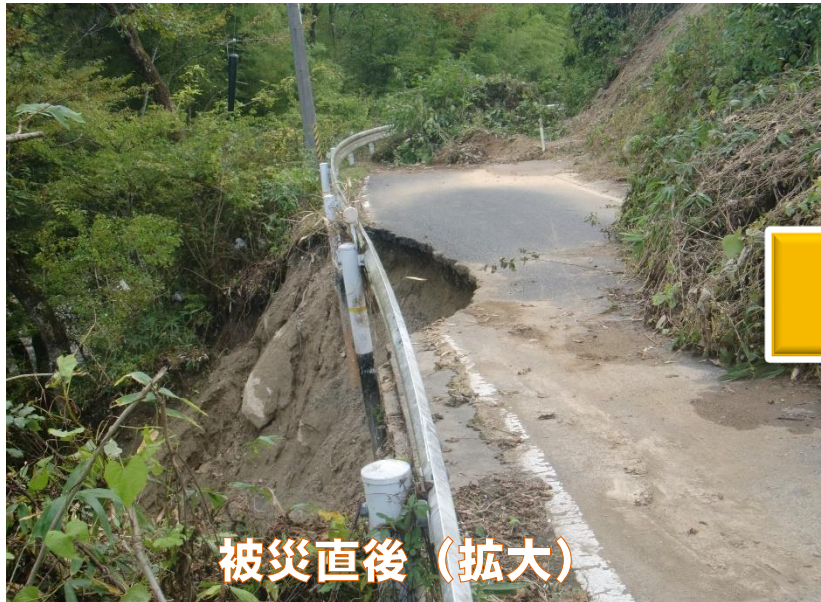
被災直後（拡大）
