福島第一原子力発電所現地確認報告書

- 1 確認日
平成31年 3月12日（火）
- 2 確認箇所
3号機燃料取り出し遠隔操作室（免震重要棟）
3号機原子炉建屋オペレーティングフロア
- 3 確認項目
3号機燃料取り出しに向けた対応状況

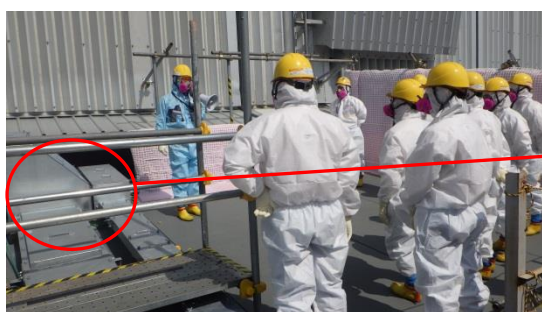
（写真1-1）

- ・平成30年8月8日に発生した燃料取扱機（FHM）の不具合の原因とされたケーブルについては、金属製のカバーで覆われており、ケーブルトレイの隙間から雨水が浸入しないよう対策が施されていた。（写真1）
- ・東京電力によると、現在、2月28日に発生したテンシルトラス動作不良事象について原因調査中であり、原因究明後、燃料取り出し開始時期について精査していくとのことであった。
