福島第一原子力発電所におけるその他取組みとトラブルの対応状況について

1 その他取組み P. 2~5

2 トラブルの対応状況 P. 6~13

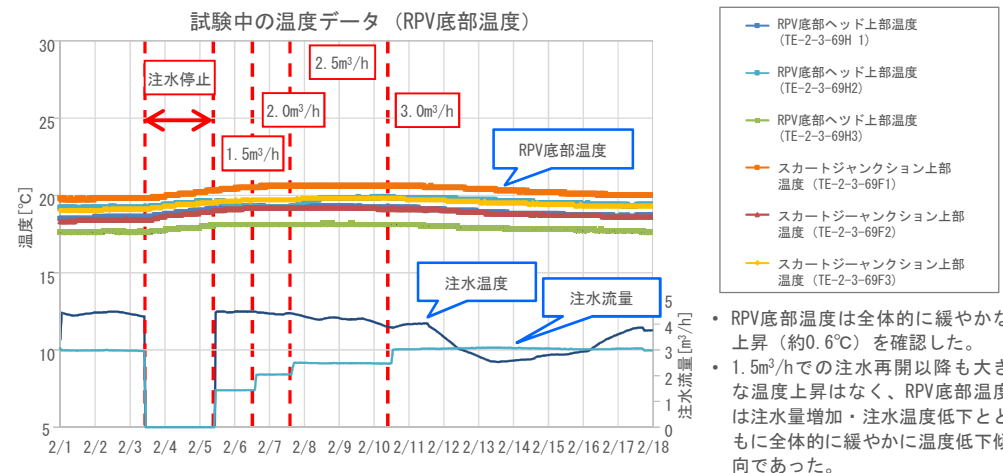
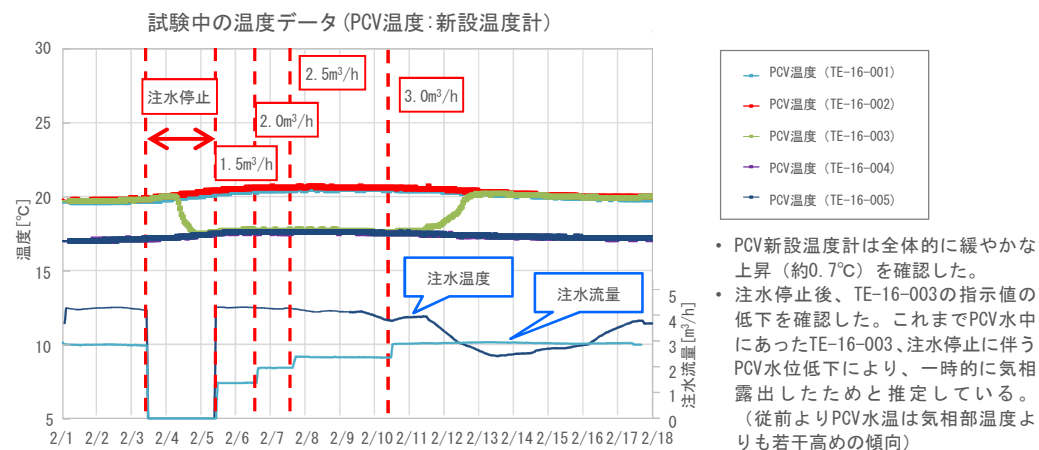
試験中のRPV※やPCV※温度の温度上昇は概ね予測の範囲内であり、PCVガス管理設備のダスト濃度や希ガス（Xe135）等のパラメータにも異常はありませんでした。

- 一時的な原子炉注水の停止によって、燃料デブリの冷却状態に問題はないこと。
- RPV底部温度やPCV温度を概ね評価可能であること。
- 注水停止時の時間余裕※は大幅に余裕が大きいこと。

- 緊急時対応手順の適正化
- 実施計画の見直し（運転上の制限）

また、PCV水位変動などの知見拡充のため、停止時間を延長した注水停止試験の追加実施なども計画してまいります。
