# 東京電力（株）福島第一原子力発電所 1～4号機原子炉建屋の健全性について

本報告内容は、これまで「核原料物質、核燃料物質及び原子炉の規制に関する法律第67条第1項の規定に基づく報告の徴収について」（平成23年4月13日）に基づき、福島第一原子力発電所の原子炉建屋の現状の耐震安全性および補強等に関する検討を実施してきたものであり、経済産業省原子力安全・保安院に提出したものである。

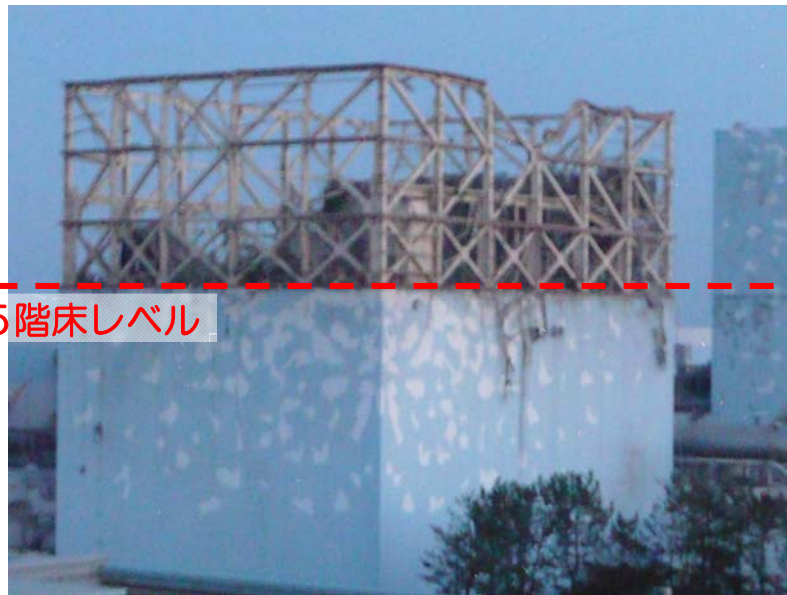
1号機原子炉建屋の外観写真

- ・水素爆発とみられる事象（3月12日）により、5階のオペレーティングフロアより上部が破損。

↑ 5階床レベル

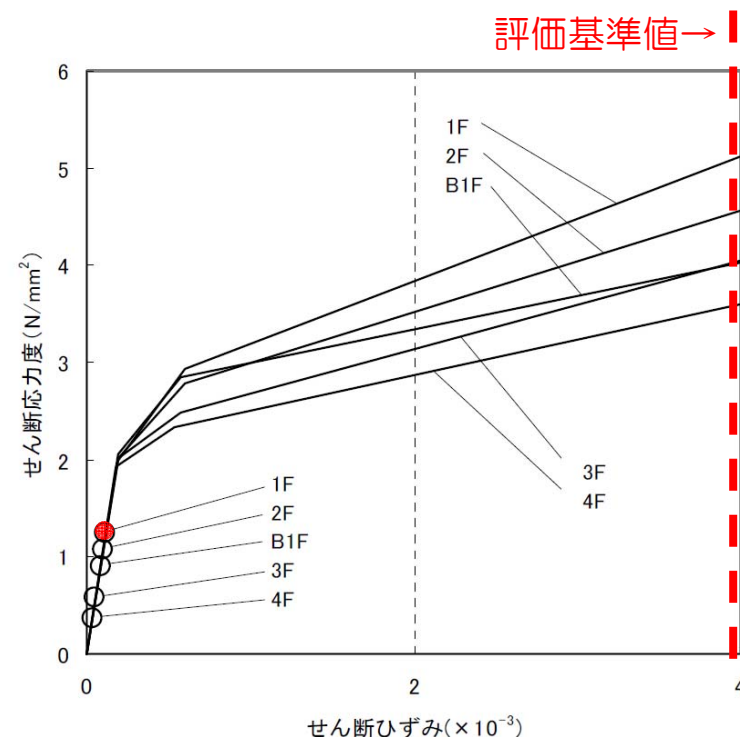
せん断スケルトン曲線上の最大応答値  
(1号機、Ss-1、NS方向)

評価結果：残存している5階以下の耐震壁に発生するせん断ひずみの最大値は、評価基準値を大きく下回っており、十分な安全性を有しているものと評価した。

最大  $0.12 \times 10^{-3}$

(Ss-1およびSs-2、NS方向、1階)

評価基準値※  $4 \times 10^{-3}$

→評価基準値を大きく下回っており、十分な安全性を有しているものと評価した(右図)

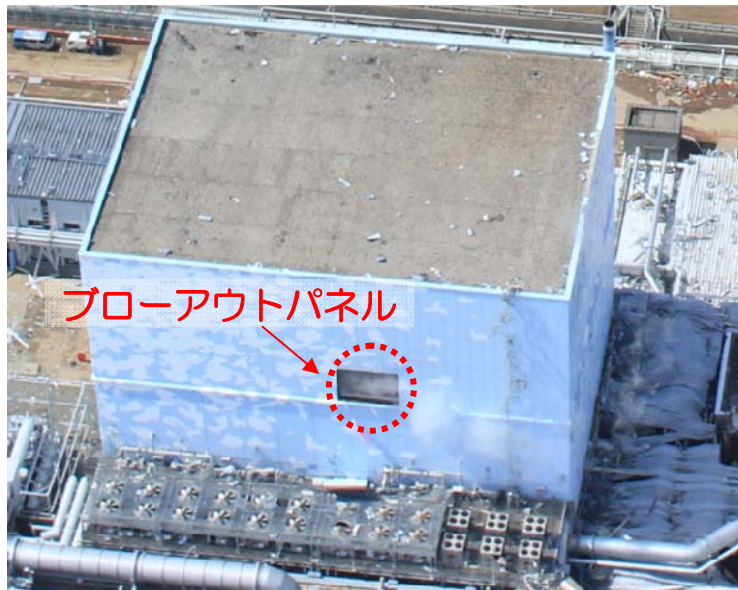
2号機原子炉建屋の外観写真

- ・ 東側外壁のブローアウトパネルが開放しているものの、外見上損傷は見られない。

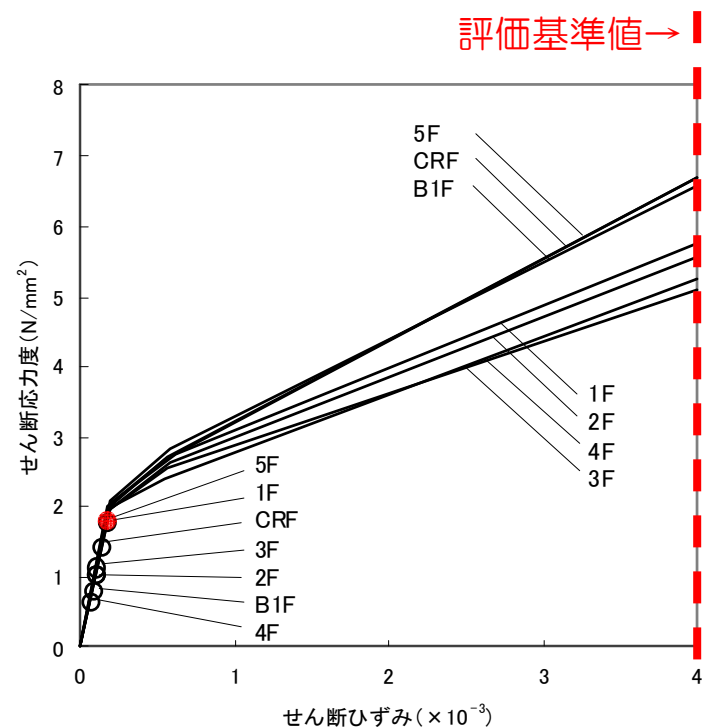
せん断スケルトン曲線上の最大応答値  
(2号機、Ss-1、EW方向)

評価結果：耐震壁に発生するせん断ひずみの最大値は、評価基準値を大きく下回っており、十分な安全性を有しているものと評価した。

最大  $0.17 \times 10^{-3}$

(Ss-1、EW方向、5階)

評価基準値  $4 \times 10^{-3}$

→評価基準値を大きく下回っており、  
十分な安全性を有しているものと評価  
した。

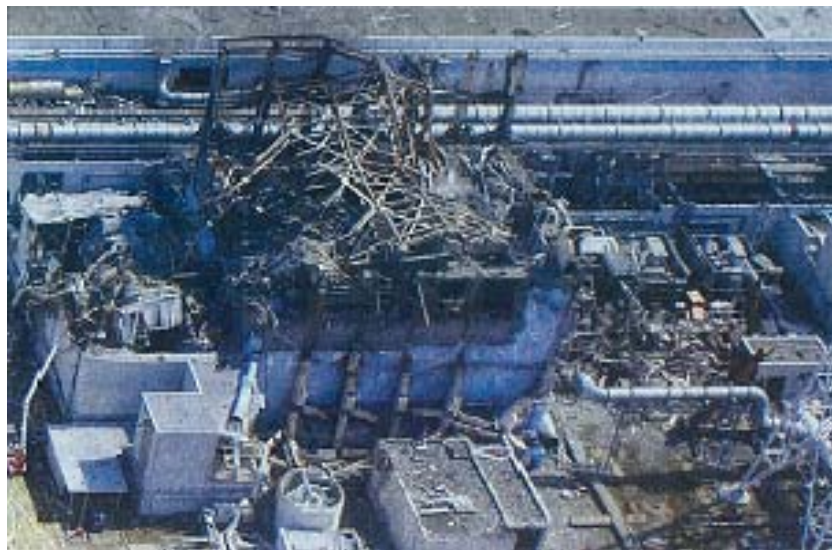
3号機原子炉建屋の外観写真

- ・ 水素爆発（3月14日）とみられる事象により、5階のオペレーティングフロアより上部が破損。
- ・ 5階以上の建屋の大部分は爆発後に崩落した鉄骨やコンクリート部材が積み重なったような状況。
- ・ 5階の北西部の床が損傷し、崩落した鉄骨やコンクリート部材の一部は4階の床に積み重なっており、4階の壁のかなりの部分が損傷。

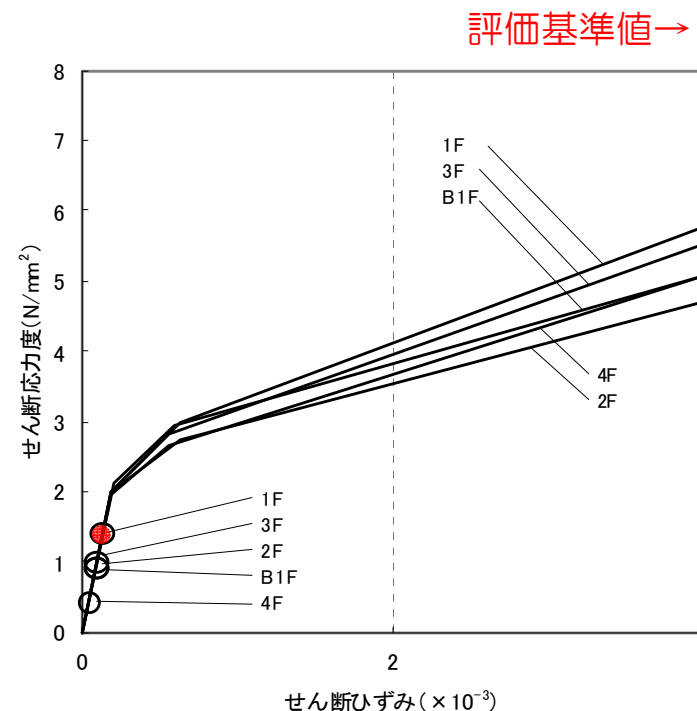
せん断スケルトン曲線上の最大応答値  
(3号機、Ss-2、NS方向)

評価結果：残存している5階以下の耐震壁に発生するせん断ひずみの最大値は、評価基準値を大きく下回っており、十分な安全性を有しているものと評価した。

最大  $0.14 \times 10^{-3}$

(Ss-2、NS方向、1階)

評価基準値  $4 \times 10^{-3}$

→評価基準値を大きく下回っており、十分な安全性を有しているものと評価した(右図)

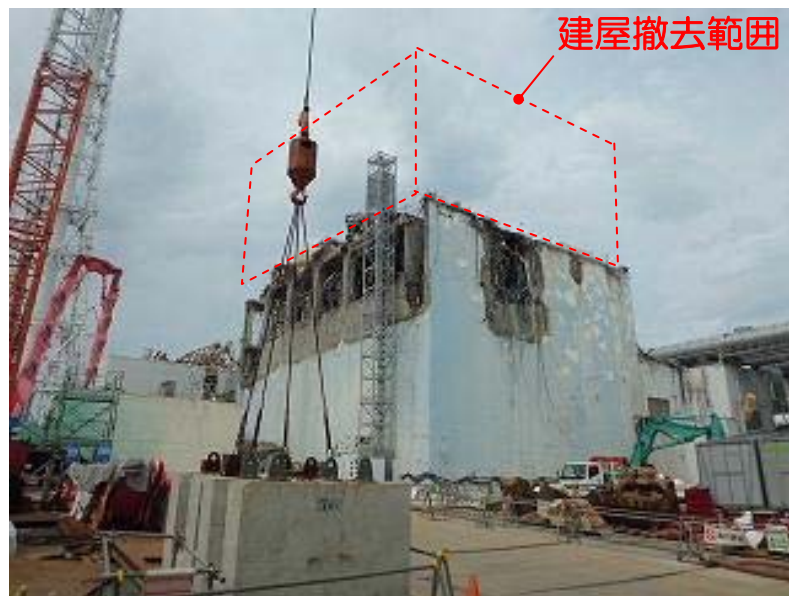
4号機原子炉建屋の外観写真

- ・ 5階以上の柱と梁のフレーム構造と屋根トラスを残して、屋根スラブと壁の大半が失われている。（現在5階以上は撤去済み）
- ・ さらに4階の壁の大部分と、3階の一部の壁が破損している。（3月15日確認）

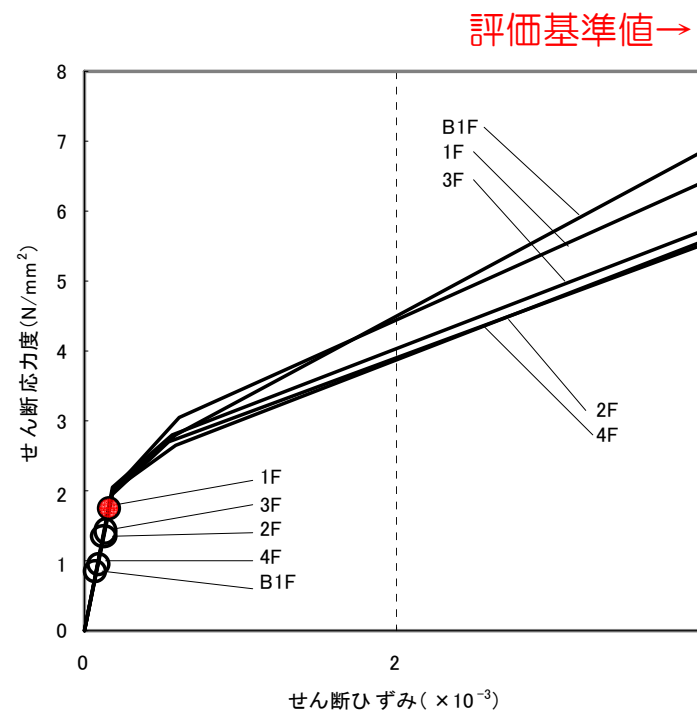
せん断スケルトン曲線上の最大応答値 (4号機、Ss-1、EW方向)

評価結果①：残存している5階以下の耐震壁に発生するせん断ひずみの最大値は、評価基準値を大きく下回っており、十分な安全性を有しているものと評価した。

最大  $0.16 \times 10^{-3}$

(Ss-1およびSs-2、EW方向、1階)

評価基準値  $4 \times 10^{-3}$

→評価基準値を大きく下回っており、十分な安全性を有しているものと評価した(右図)

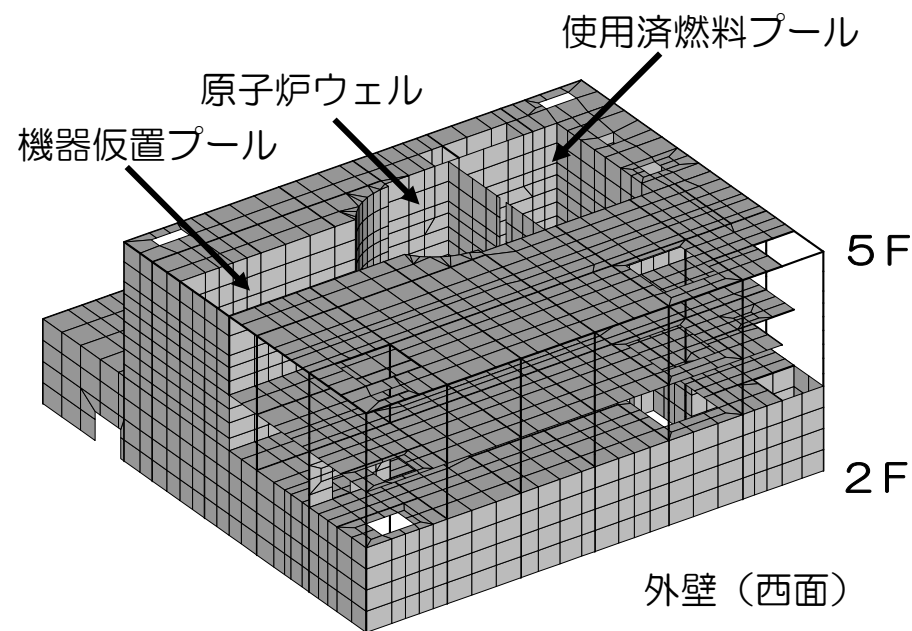
図 3次元FEMによる局部評価モデル(4号機)

評価結果②：4号機については、使用済燃料プールの状況を、より詳細なモデルにより評価した。

**最大  $1500 \times 10^{-6}$**

**評価基準値  $5000 \times 10^{-6}$**   
(塑性限界ひずみ)

**発生応力  $4910$  (N/mm)**

**評価基準値  $8580$  (N/mm)**

→評価基準値に対して十分余裕があったことから、十分な安全性を有しているものと評価した。

3次元FEM解析（下図）により、地震荷重と熱荷重を組み合わせる厳しい条件で評価。

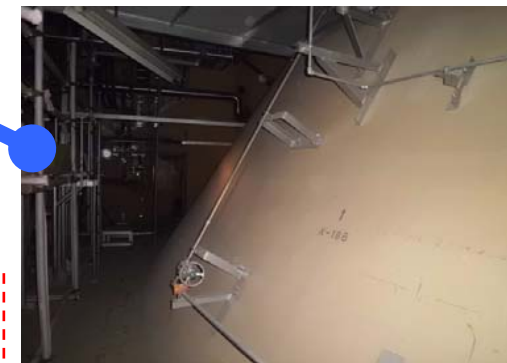
健全なシェル壁

1～2階の外壁は  
損傷していません  
(目視確認)
