中間貯蔵施設事業において
発生した事例と対応等の詳細
(2020年3月環境安全委員会報告以降)

2020年8月

環境省

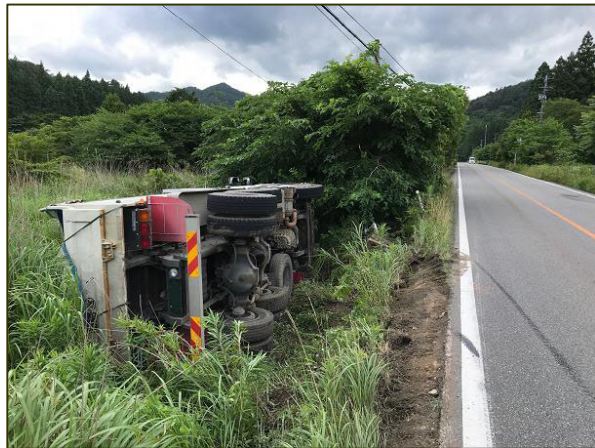
(11) 輸送車両(空荷)の道路脇への横転

- 郡山市からの輸送車両(空荷)が、輸送を終え車両基地へ戻るため、国道288号(大熊町大字野上字湯の神地内)を走行中、脱輪し、道路脇に横転した。
- 運転手にけがはなかった。
- 7月18日夜間に車両の引き上げを行った。

- (11) 対向車を避けようとして左にハンドルを切ったところ、路肩の幅が狭い箇所であったため、脱輪した。

図 事故の発生状況

- (11) すれ違い時の運転方法(特に、路肩の狭い区間においては徐行又は停止すること)を教育する。
- 当該区間に注意喚起看板等を設置する。

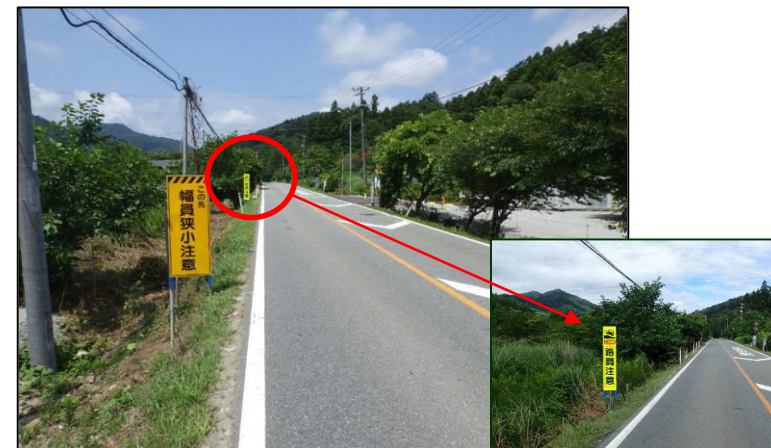
図 事故後の看板設置状況

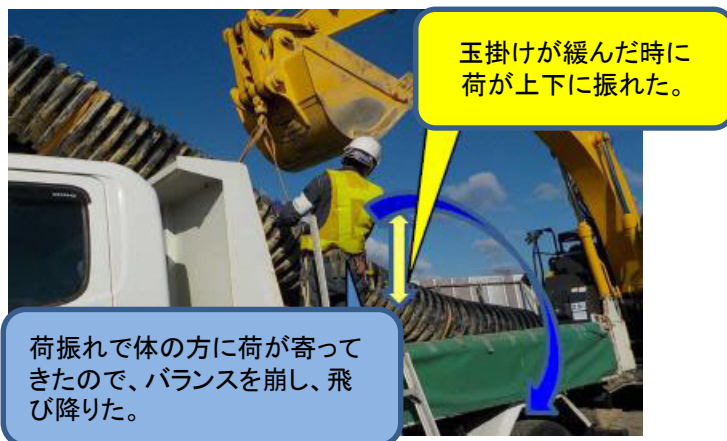
(1)トラック荷台からの転落による作業員のけが

- 南相馬市の輸送の終了した仮置場の片付けのため、4tトラックに資材（直径50cm、長さ5mの集水管2本）をバックホウで積み込む作業中、資材が荷振れ（跳ね上がり）したため、荷台上で合図していた作業員が荷台から飛び降りて地面に右手を突いた。
- 右鎖骨の骨折と診断。

- 長さのある資材に対して荷台の作業可能スペースが狭く、足元が不安定な状態で作業を行った。また転落防止策も不十分であった。
- 弾性があり、跳ね上がりの可能性がある資材に近付いて作業を行った。
- 積み込み方法の指示が具体的ではなかった。

図 事故の発生状況

- 積み込み作業について、作業手順や使用機械等を明確にして周知する。
 - 荷の大きさや形状に合った運搬車両を使用し、無理な姿勢での作業とならないよう、作業スペースを確保する。
 - 弾性のある資材の跳ね上がりが危険要因となることを注意する。
 - 荷台上での作業が必要な場合には、親綱を張って転落を防止する。

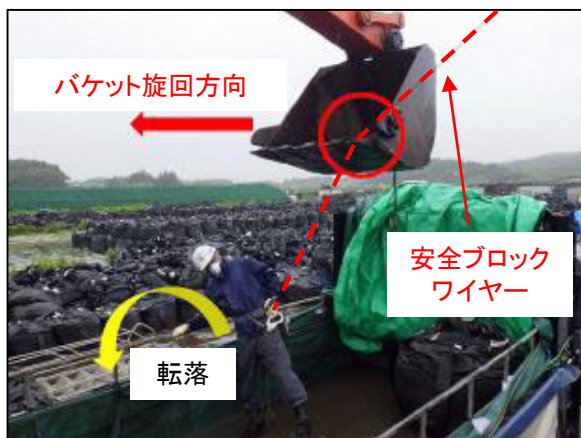
(4) 輸送車両の荷台からの転落による作業員のけが

- 富岡町の仮置場で大型土のうをバックホウで輸送車両に積み込む作業中、作業員が荷台上で玉外しを行った後に足場に退避しようとしたところ、作業員の安全ブロックのワイヤーがバケットに引っ掛かった状態でバックホウが旋回した。作業員はワイヤーに引っ張られ、車両の側方にあった大型土のうの山の上に転落した。
- 胸椎の骨折、腰背部と腹部の打撲と診断。

(4) 玉外し者が退避する前に、バックホウのオペレーターが旋回を行った。

- 輸送車両の後方に配置したバックホウで積込み作業を行っており、玉外し者の安全ブロックのワイヤーがバケットに引っ掛かりやすい配置であった。

図 事故の発生状況

(4) 玉外し者（合図者）は足場に退避してから合図をすること、重機のオペレーターは玉外し者が退避して合図してから旋回を行うことを周知徹底する。

- 積込み用のバックホウを、輸送車両の側方（玉外し者が退避する足場の逆側）に配置し、安全ブロックのワイヤーがバケットに引っ掛からないようにする。作業スペース上それが困難な場合には、バックホウのバケットを平爪に変更して引っ掛からないようにする。
