1号機PCVガス管理設備排気ファン全停に伴う LCO逸脱について

2020年12月22日

東京電力ホールディングス株式会社

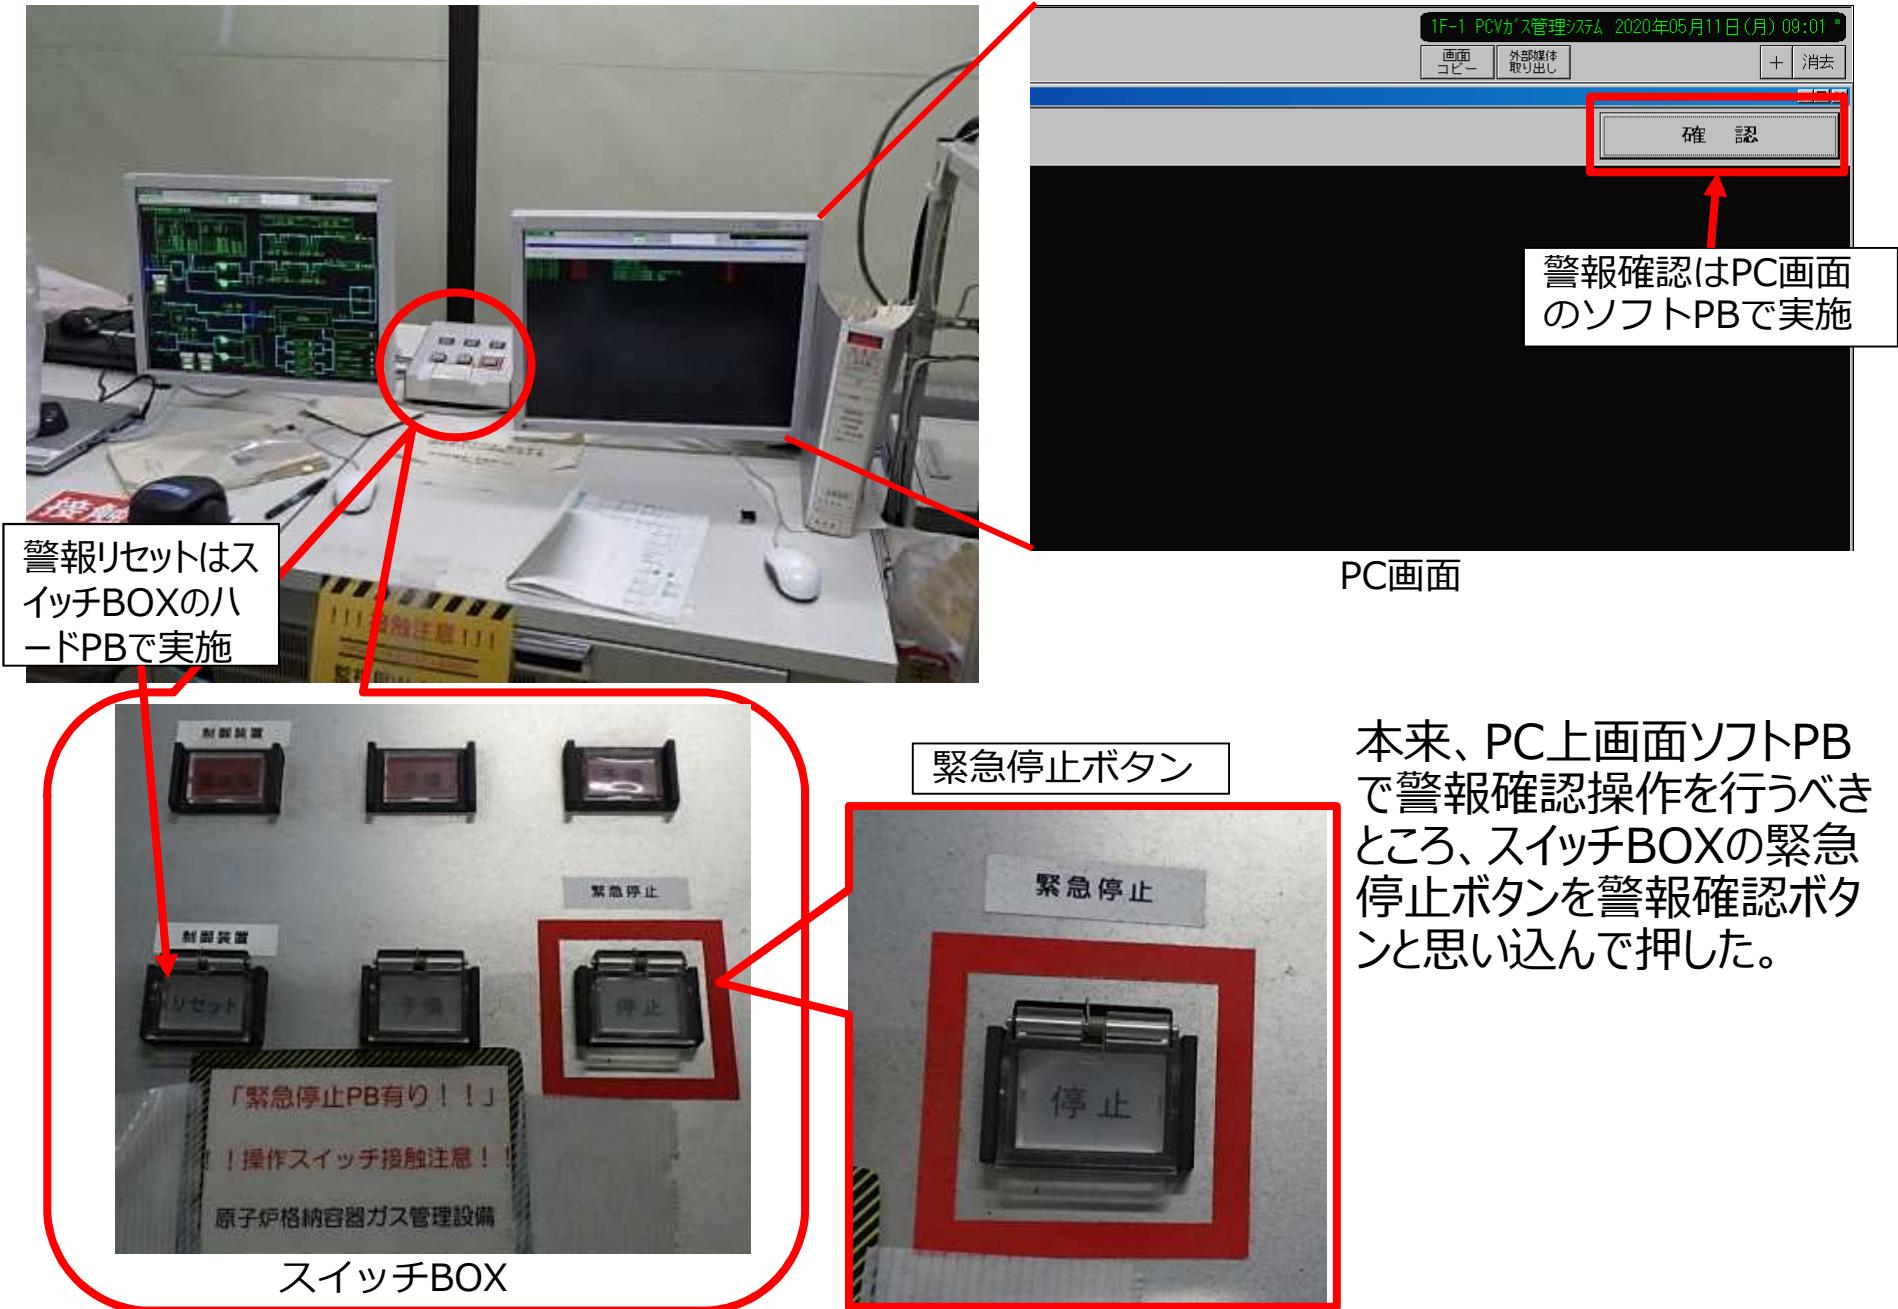
3. 現場状況

- 7) 作業員Dが**警報確認操作を実施しよう
として緊急停止ボタンを押し系統停止**

工事担当A	<ul style="list-style-type: none">作業全体の現場管理者として、要領書内の作業要領及び品質管理チェックシートに基づき、立会確認を実施。
作業班長B	<ul style="list-style-type: none">派遣前教育で、作業員Dに対しPCVガス管理設備が重要設備であることを指導した。作業員Dは業務経験が豊富で、警報確認の方法は把握していると思っていたため、操作方法については説明しなかった。被ばく低減の観点から事前検討会前の現場確認を実施しなかった。スイッチBOXでの警報リセット操作は全て自ら実施するつもりだつたため、緊急停止ボタンをリスクとして抽出しなかった。2回目のサーバ停止操作でもあったことから、サーバ切替がなく状態確認が不要であったため、警報確認のみの対応は、作業員D単独で問題ないと考えていた。
作業員C	<ul style="list-style-type: none">当該事象後に行う予定であった記憶媒体交換作業を担当。
作業員D	<ul style="list-style-type: none">業務経験20年以上でHMIサーバに精通しており、今回の要領書も作成している。1Fでの作業は、当日が3回目でPCVガス管理設備の作業は初めてであった。PCVガス管理設備が重要設備であることは、事前に指導されていた。1回目の警報確認（工事担当Aが実施）時は、隣のシステム状態表示画面を注視していたため工事担当Aの操作は見ていなかった。直前の、作業班長Bが実施した警報リセット操作を見ていたため、リセットボタン近傍のボタンが警報確認ボタンと思い込んでしまった。 (警報確認・リセットは、ボタンが並んで配置されていて、ハードスイッチで行うことが一般的と思っていた)スイッチBOXに表示してある注意喚起表示札については、緊急停止ボタンのものであるとの認識がなかった。

現場機器の操作器は作業時に操作可能な環境となる場合もあるため、誤操作による影響を検討したうえで、誤認識防止のため識別化（カバー等）を行う（実施済）。更に、恒久対策として鍵付きカバー等の対策を行う。

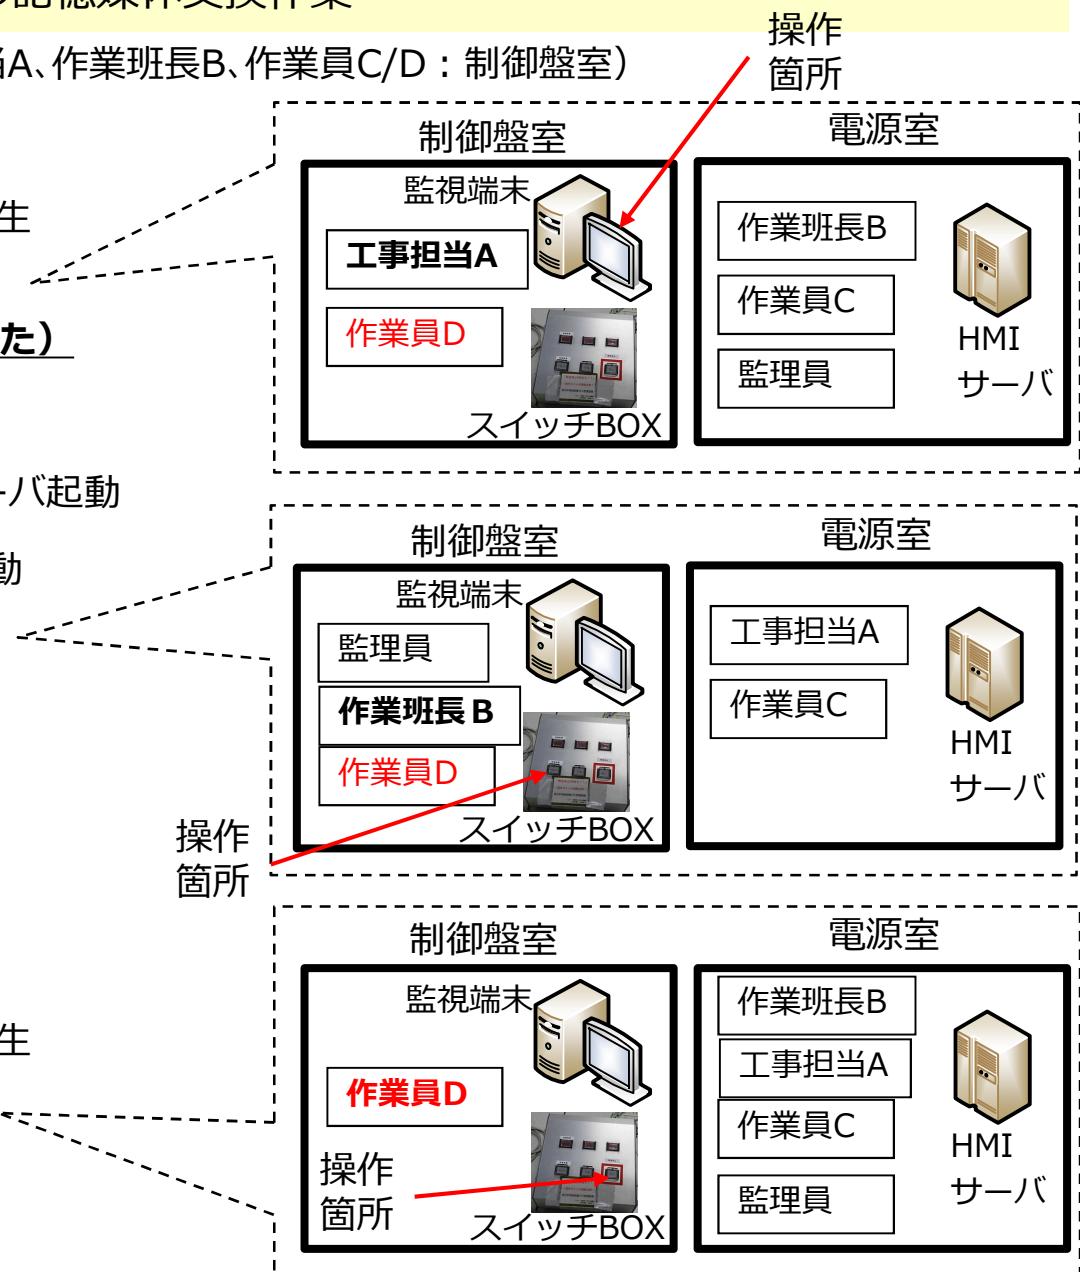
4. 当日の作業の流れ

- 6) 作業班長BがHMIサーバ停止操作→警報発生

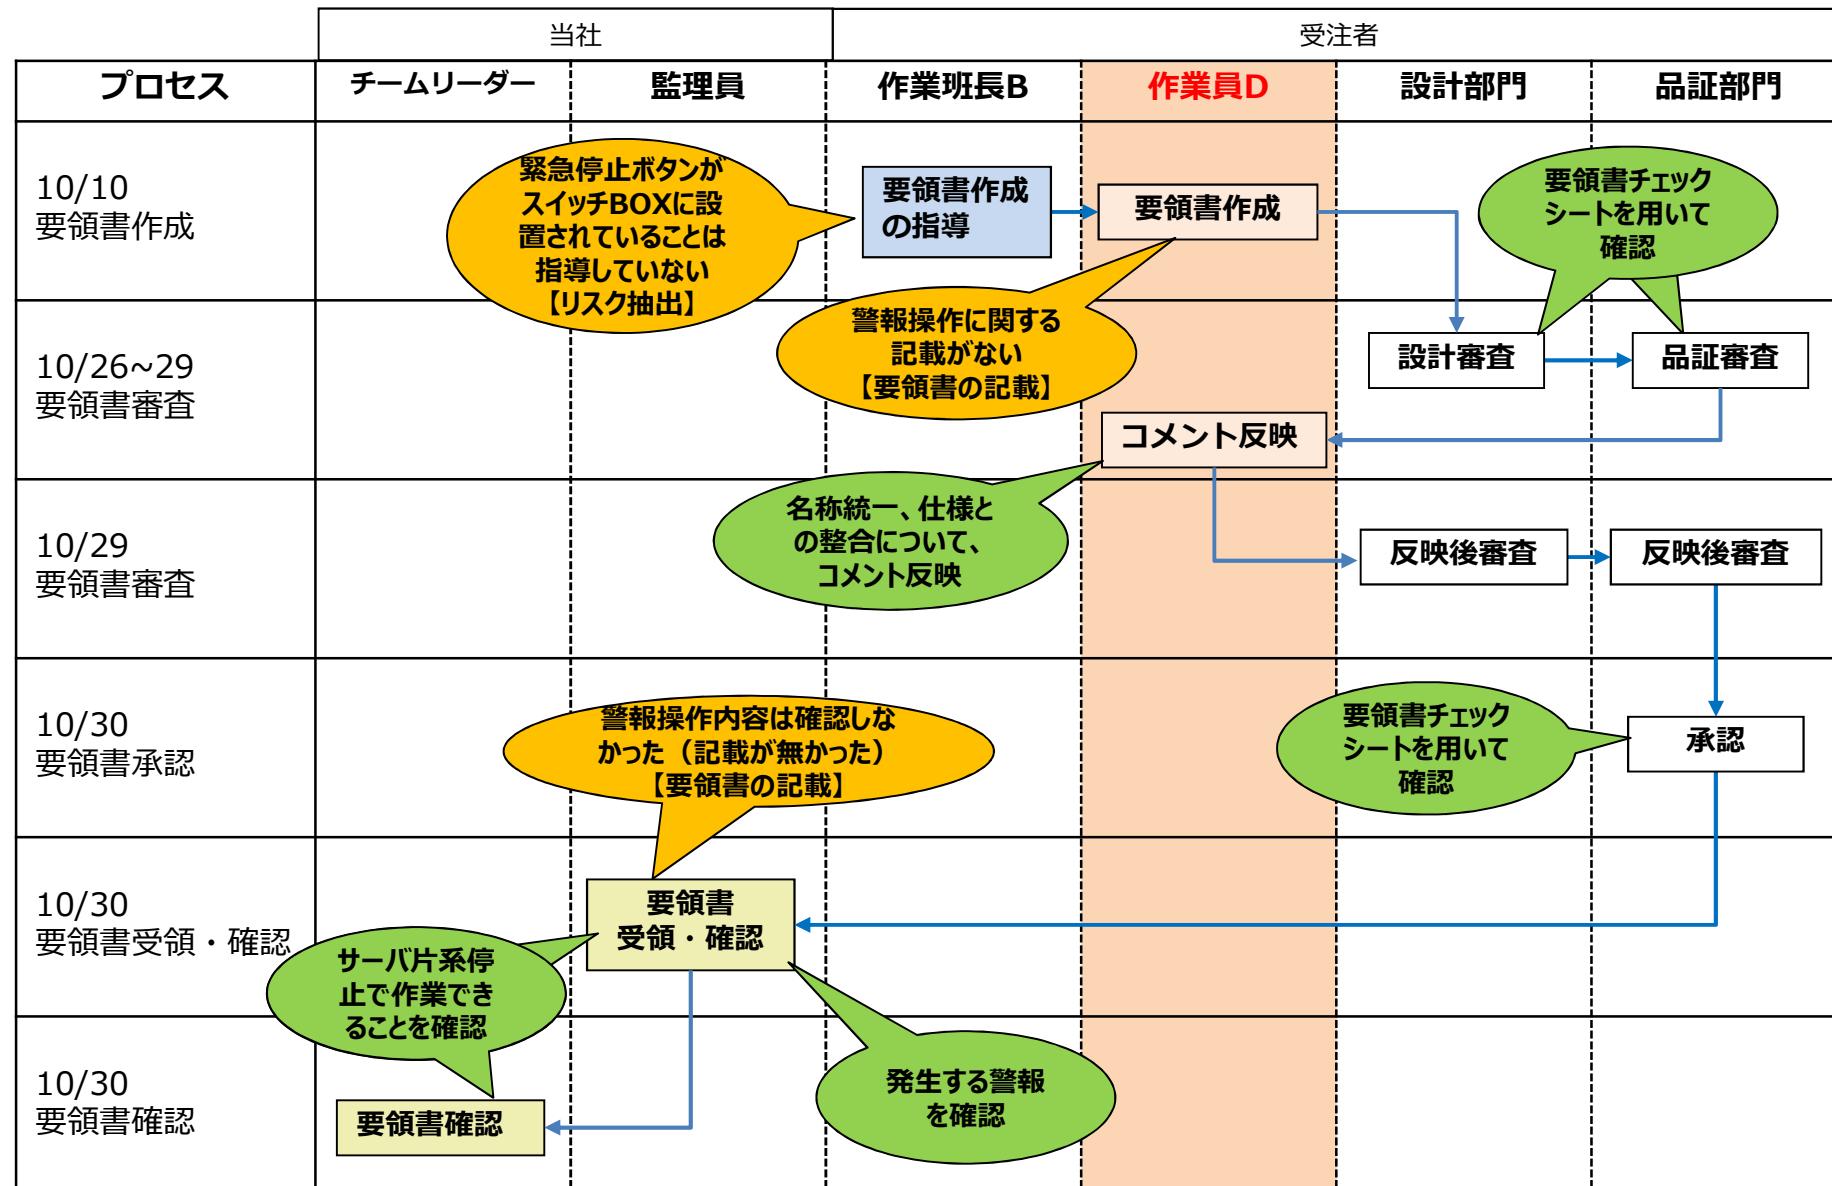
作業前（要領書）のプロセスを以下に示す。

あるべき姿	今回の実施内容
計画	要領書	受注者は、要領書の手順作成にあたり、重要ステップ（間違った場合に安全、品質等に影響を与えるような作業）を明記する。 監理員は、受注者から受領した施工要領書の内容を確認する。	要領書の手順に主たる作業は明記されていたが、作業に伴い発生する警報確認・リセット操作の記載は無かった。【問題点②】 監理員は、作業に伴い発生する警報の確認は行っていたが、要領書に記載が無いことは特に問題とは思わなかった。【問題点②】
	事前検討・TBM-KY	受注者は、作業関係者で事前検討を行い、現場状況を踏まえた具体的なリスクや対策を共有する。	事前検討会にあたって現場確認をしていない、また、主たる作業のリスクは抽出したが、警報確認操作近傍に緊急停止させるようなリスクを想定しなかった。【問題点①】
		監理員は、工事エリア近傍の原子力安全上の注意設備が抽出され、必要に応じ当該設備への影響低減対策（養生や隔離など）が検討・実施されていることを確認する。また、事前検討会、現場確認等で指示・助言する。	監理員は、緊急停止ボタンのリスク認識や事前検討会の実施状況を確認したが、作業実績のある受注者で設備を熟知していると考え、近傍にある緊急停止ボタンのリスク抽出、対策検討を行うように指示しなかった。【問題点①】
		受注者は、TBM-KYを実施し、人身安全、原子力安全、放射線管理等についてリスクの抽出、評価および低減策の議論を行う。	重要ステップについてはリスク抽出していたが、警報確認操作に係わるリスク抽出がされなかった。【問題点①】
	体制	受注者は、事前に作業体制と役割分担を明確にする。	主な役割分担は事前に決まっていたが、警報確認操作の役割が不明確だった。【問題点①】

主たる作業以外でも操作を伴うものは、要領書等へ記載を行うことを安全対策仕様書へ反映する。

また、監理員は、具体的な操作内容・場所を要領書等で確認を行う。
