## 福島第一原子力発電所現地確認報告書

令和3年3月4日（木）

- ・物揚場排水路（簡易放射線検知器設置箇所付近）
- ・K1北、K2タンクエリア
- ・G3西タンクエリア

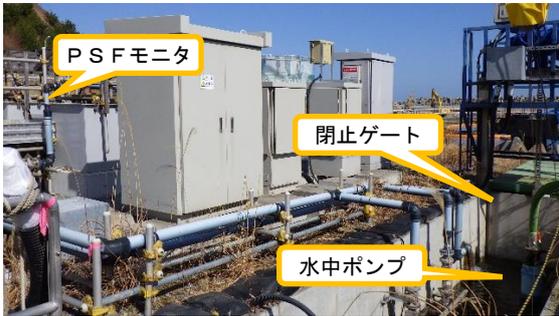
- ・昨日と同様に現地確認時には物揚場排水路のゲートは閉止されており、排水路に溜まった水を水中ポンプで回収する作業が継続して行われていた。なお、排水路を流れる水の流量が減少していることから、吸引車による回収作業は実施されていなかった。（写真1）
- ・排水路に溜まった水が溢水した形跡やゲートからの流下は見られなかった。（写真2）
- ・排水路から水中ポンプで回収された水は、K2タンクエリアの内堰内から、K1北タンクエリアの内堰内に移送先が変更されていた。なお、確認した範囲で移送配管からの漏えいは確認されなかった。（写真3）

(写真1-1)  
物揚場排水路P S F モニタ周辺の  
状況 (南西側 (上流側) から撮影)

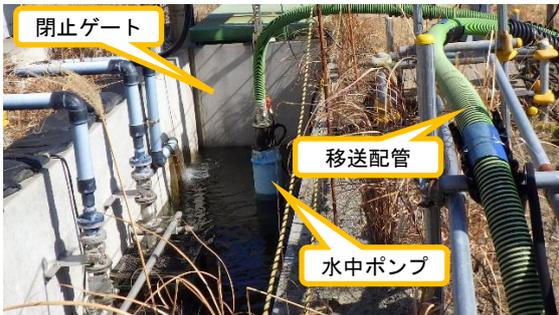
(写真1-2)  
水中ポンプによる回収状況  
(西側 (上流側) から撮影)

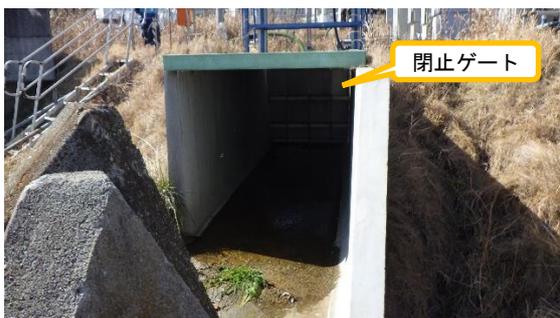
(写真2)  
閉止ゲート下流側の状況  
(港湾側から撮影)

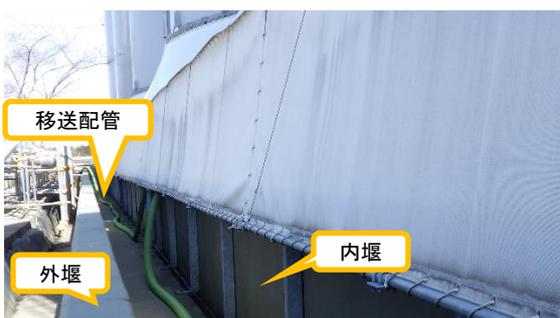
(写真3-1)  
水中ポンプ回収水のK1北タンク  
エリアへの移送状況  
(南西側から撮影)

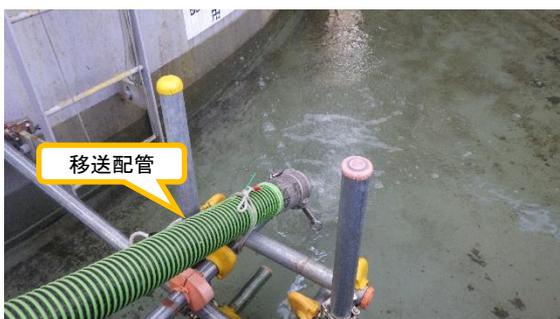
(写真3-2)  
水中ポンプ回収水のK1北タンク  
エリア内堰内への排水状況

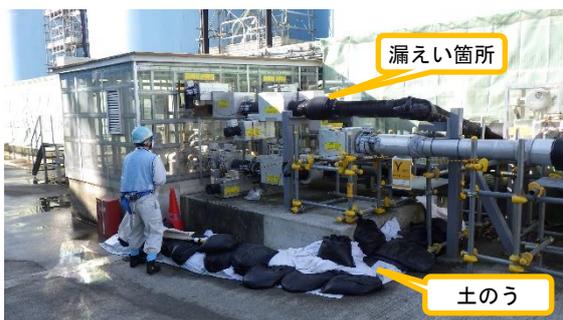
令和2年12月17日に、G3西タンクエリアの配管フランジ部から漏えいが確認され、前回確認時(令和3年1月14日)に当該フランジ部のパッキン交換後の状況を確認したことから、本日はその後の対応状況を確認した。(図1)

(写真4-1)  
漏えい箇所周辺の状況  
(前回(令和3年1月14日撮影))

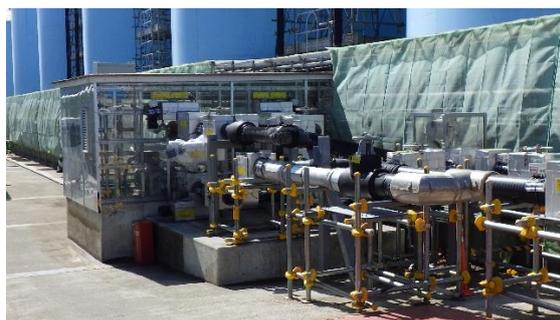
- ・前回確認時、当該箇所周辺には漏えい拡大防止措置として土のうが設置されていたが、今回確認時は全ての土のうが撤去されていた。(写真4)
- ・目視確認した範囲では、配管周辺で新たな漏えい等の異常はなかった。

(写真4-2)  
漏えい箇所周辺の状況  
(今回(令和3年3月4日撮影))
