福島第一原子力発電所現地確認報告書

令和3年 3月12日（金）

- (1) G1タンクエリアにおける溶接型タンク設置工事の進捗状況
- (2) 物揚場排水路における簡易放射線検知器「高警報」発生事象の対応状況

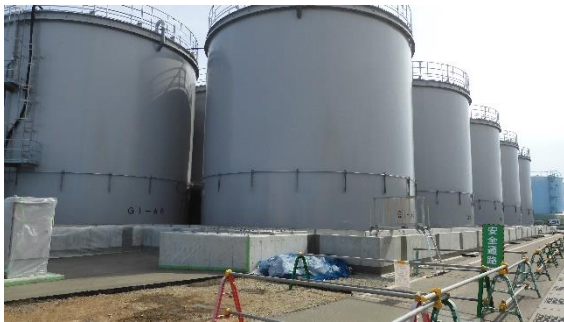
(写真1)

- ・ G1タンクエリアには、66基の溶接型タンクが設置される計画であり、現地確認時には全てのタンクの設置が完了していた。（写真1）
- ・ 堰についてはエリア全周に渡り内堰・外堰が据え付けられていた。塗装については未完了であった（写真2）
- ・ 雨除けカバーは設置途中であった。（写真3）
- ・ 処理済水移送配管が設置されていた。（写真4）

G1タンクエリア全景

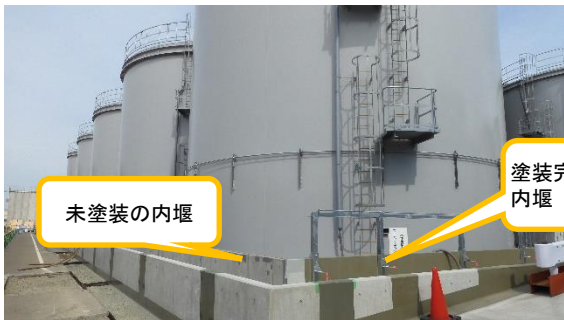
(写真2)

タンクエリアの堰の塗装状況

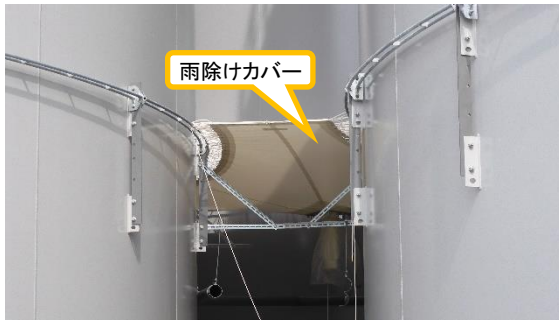
(写真3)
雨除けカバーの設置状況

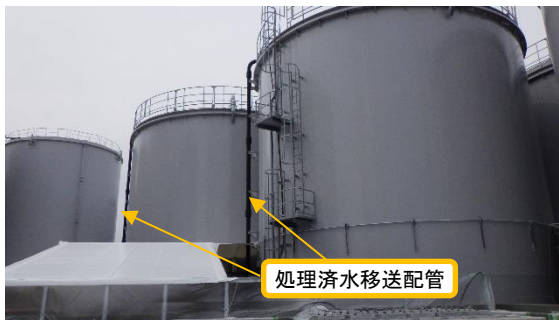
(写真4)
処理済水移送配管の設置状況

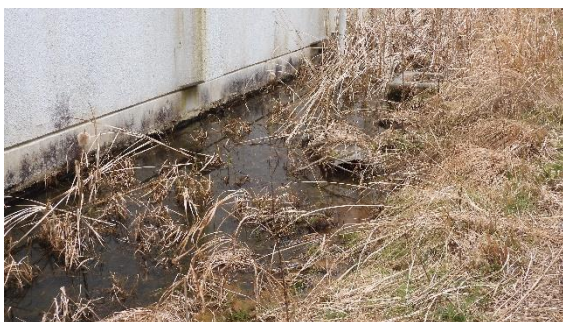
東京電力によれば本事象は東日本大震災に伴う事故時のフォールアウト起因とのことであり、フェーシングされていない箇所から地下に浸透し地下水とともにストロンチウム90が流出したとのことから、物揚場上流の状況を確認した。

- ・フェーシングが実施されていない箇所には雨水が溜まっていた。（写真5）
- ・また、法面からは地下水が排水されており、近傍の側溝に流れ込んでいた。（写真6）
- ・現場地表付近の空間放射線量は約10～60 μ Sv/hであり、急激に線量率が上昇するような地点は確認出来なかった。
- ・現場では東京電力の社員による汚染源の調査が行われていた。（写真7）

(写真5)
フェーシングされていない箇所
の様子

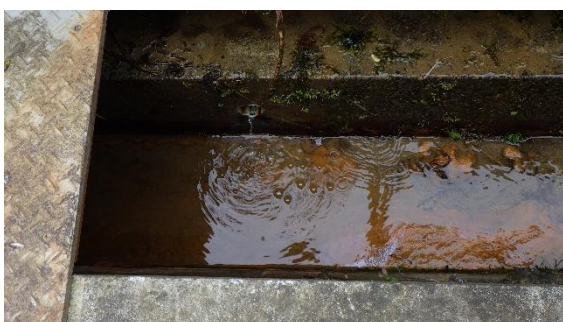
(写真6)
法面から流れる地下水が側溝へ
排水されていた

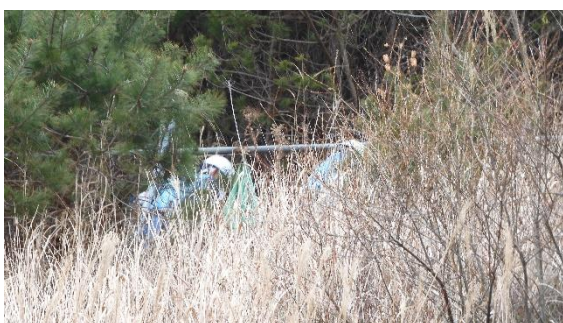
(写真7)
東京電力社員による汚染源調査
の様子
